# Amager Strandpark, vrug NMU j.nr. 2423

# Marinarkæologisk udgravning Amager Strandpark, vrug

NMU j.nr. 2423

Morten Gøthche

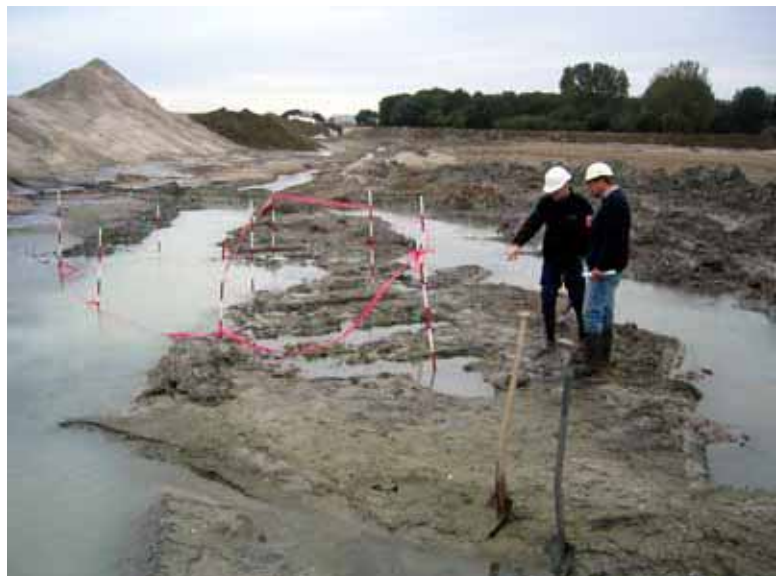
*Fig. 1: Fundstedet ved udgravningens begyndelse. Stedet var løbet fuld af vand pga. af pumpevig. På billedet anes forundersøgelsens søgegrøfter. (Foto: Morten Johansen)*

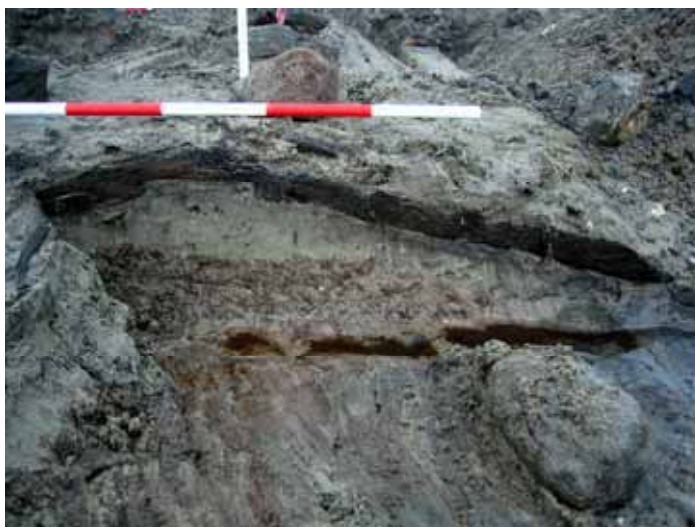
Fig. 3: Profilen ved forkanten af vragets 5. bundstok. (Foto: Morten Johansen)

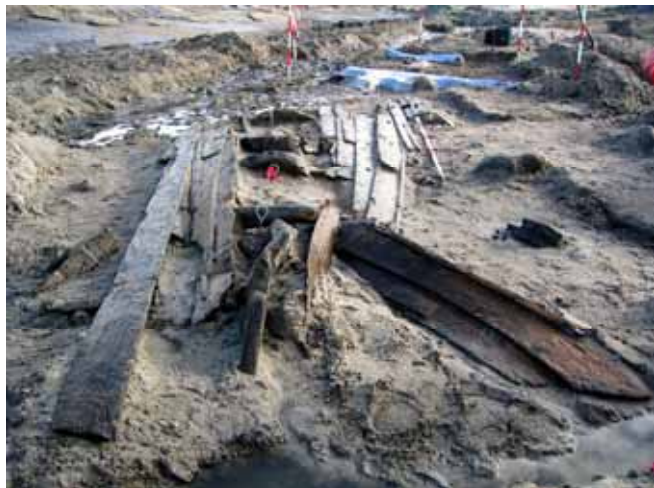
*Fig. 4: Det frilagte vrag set fra nord. I forgrunden vrages agterstævn og stævnknæ. Den lange planke der ligger oven på vragdelens styrbords side er formentlig en af de to kølplanker agter. (Foto: Morten Johansen)*

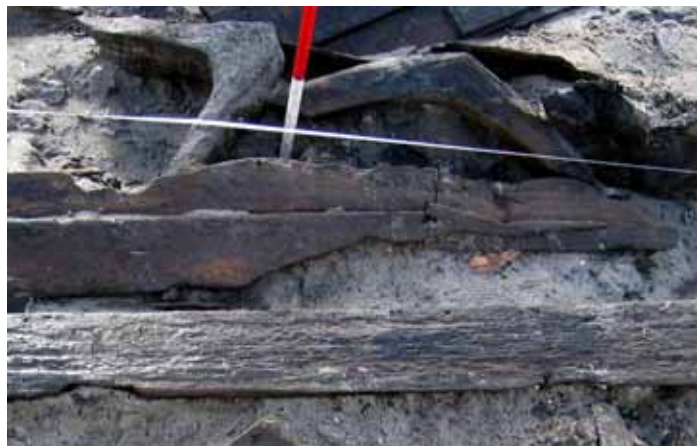
*Fig. 5: Agterstævn og stævknæ set fra øst. I forgrunden en skarp bundstok. Den har efter al sandsynlighed siddet agterst i skibet. (Foto: Morten Johansen)*

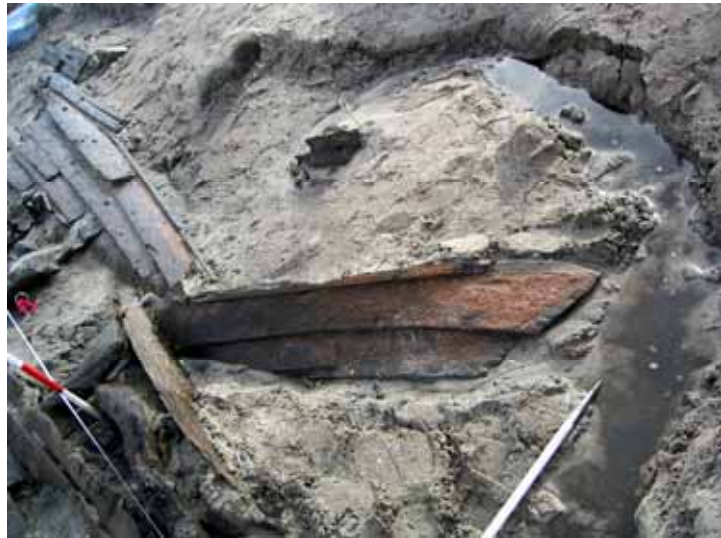
Fig. 6: De to sammenhængende planker på vraket's styrbords side set fra nord. På plankernes yderste ende ses et gulligt, krakeleret lag der er fartøjets oprindelige tjærelag over vandlinien. . (Foto: Morten Johansen)

formentlig er fartøjets oprindelige tjærede overflade udvendig. Underkanten af den krakelerede overflade danner en næsten lige linie på skrå tværs henover de to planker. Denne linie kan meget vel være skibet oprindelig vandlinie. Neden for linien har tjæren været vasket helt af. De to skråtliggende og sammenhængende planker kan muligvis være fortsættelsen af 5. og 6. bordgang i bagbord. En nærmere analyse vil ved bearbejdningen give sikkerhed for dette.

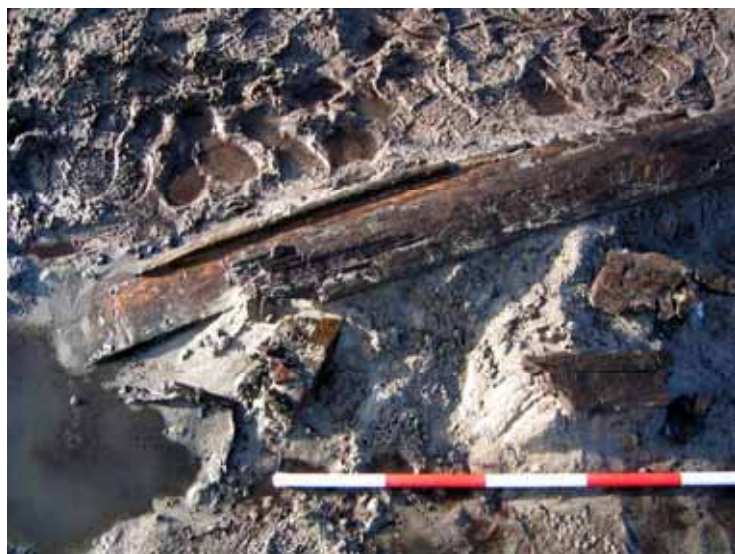
Et stykke længere ca. to meter syd for selve vraket og vest for den udlagte mållinie ligger to bordplanker, samt enkelte planke- og spantefragmenter (fig. 7). Plankerne ligger mellem seksmeterpunktet og nimeterpunktet og ligger omkring 45 grader til centerlinien og skråt bagud. Den øverste planke er 240 cm lang. Den er skråt afskåret i den nordvestlige ende og brudt i den modsatte ende. Planken har langs den ene kant aftryk af en

Fig. 7: To løstliggende planker syd for vraket. Det øverste, der er uden trænagler, er formentlig det ene af de to agterste kølplanker. (Foto: Morten Johansen)

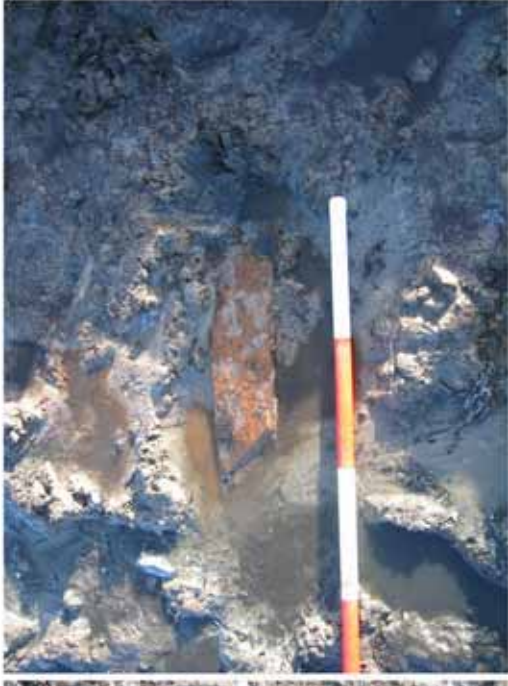
2423-dg-0104.jpg

| <b>Billednummer</b> | <b>Billedtekst</b> | <b>Fotograf</b> |
|---|---|---|
| 2423-dg-0104 | Bordhals frilagt på østlige side af drængrøft. | Morten Johansen |
