***KRIEGERS FLAK***  
***Beretning for evaluering og genbegravning af skibsvrag***

***VIR 2936***

***SLKS 19/00409***

November 2021

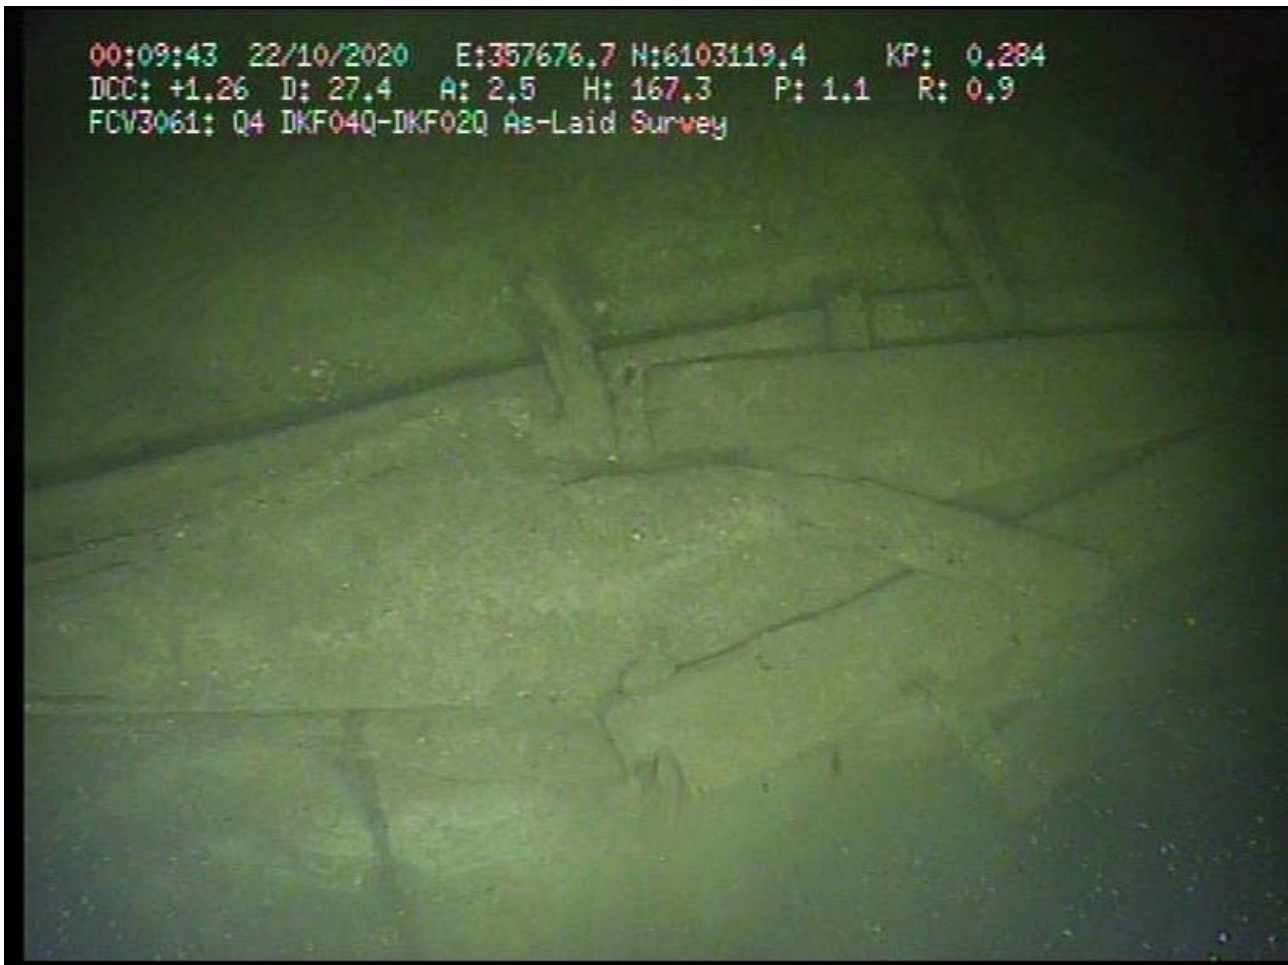
Ved surveyet observeredes nogle trægenstande i kabelrenden. Besætningen vurderede, korrekt, at de kunne være dele af et vrage beskyttet af Museumsloven. Der er tale om et område på ca. 5x2 meter i kabelrenden Q4 mellem mølle nr. 4 og mølle nr. 2. Objektet har været fuldstændigt indlejret i havbunden og er derfor ikke identificeret ved tidligere undersøgelser af kabelruten. Vattenfall standsede omgående al fysisk aktivitet på havbunden inden for 50 meters radius af findestedet og fortsatte andetsteds, mens Slots- og Kulturstyrelsen og Vikingeskibsmuseet blev inddraget og en handlingsplan aftalt.

**Figur 2: Videostill fra As-laid survey 22-10-2020. På tværs en planke med tilsyneladende fastsiddende spantelementer/lønningsstøtter. Figur 2 Video: Fugro/Vattenfall.**

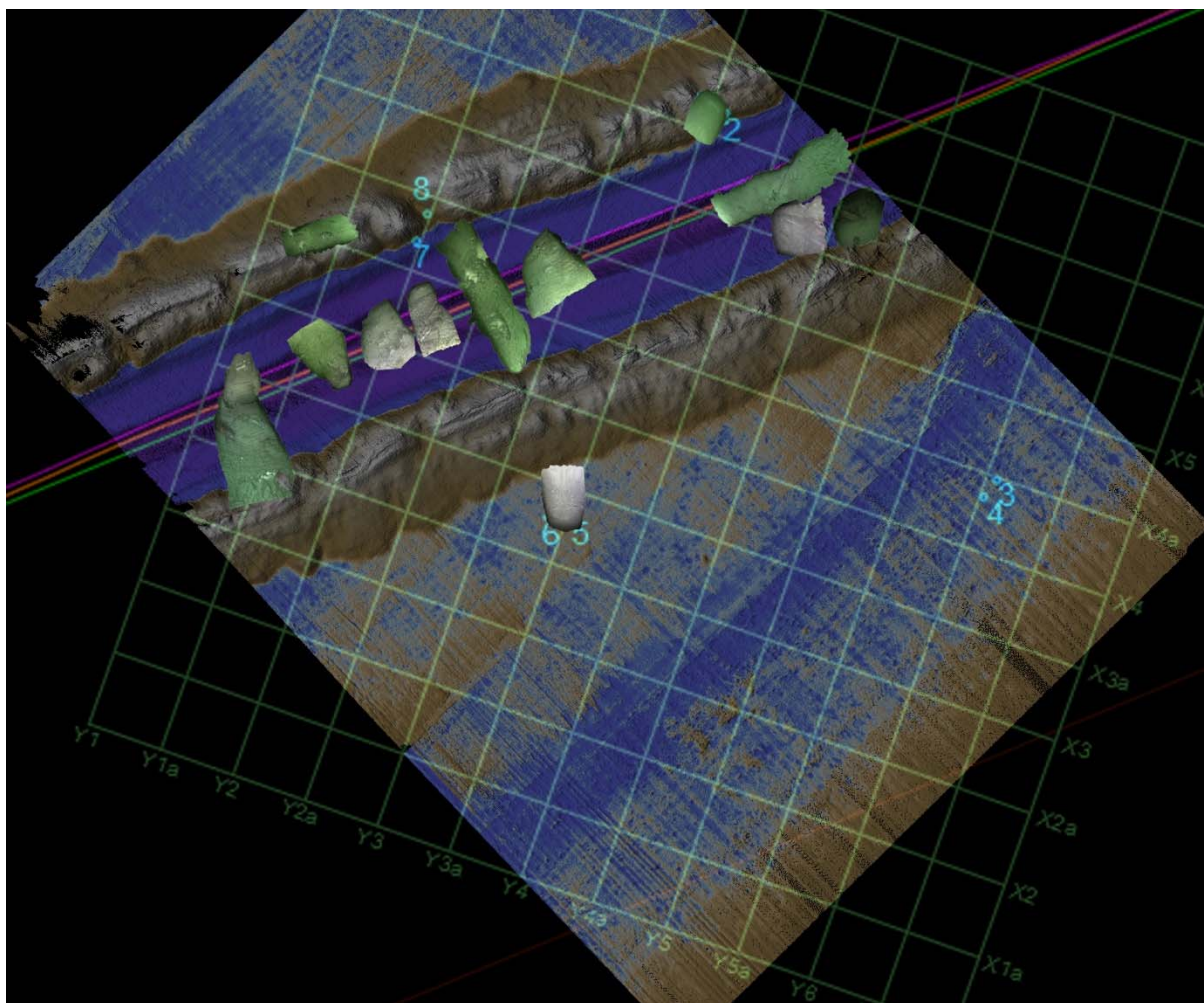
- Den benyttede sejllinjeafstand i kombination med "flyve"højden over havbunden og lyskilden gav ikke det nødvendige overlap mellem billederne.
- Håndteringen af ROV'en var utilfredsstillende; den hvirvlede sediment op fra havbunden og blev landet på havbunden, hvor den har sat synlige aftryk og derved ændret topografien, så modelleringsalgoritmen ikke kan genkende området.
- Lyskilden er ikke konsekvent benyttet og har sine steder givet anledning til illumination af "svæv" i vandsøjlen, så modellering af havbunden blev umuliggjort.

Figur 3: De genererede 3D-chunks indplaceret på den bathymetriske opmåling. Data: Vattenfall. Grafik: Matko Čvrljak, Vikingskibsmuseet.

Ikke desto mindre lykkedes det at generere ovennævnte 12 3D-modeller, hvoraf dog ikke alle afbilder vragedelene men blot andre letgenkendelige elementer på havbunden; blandt andet kablet og de udlagte målestokke/-punkter (Figur 3).

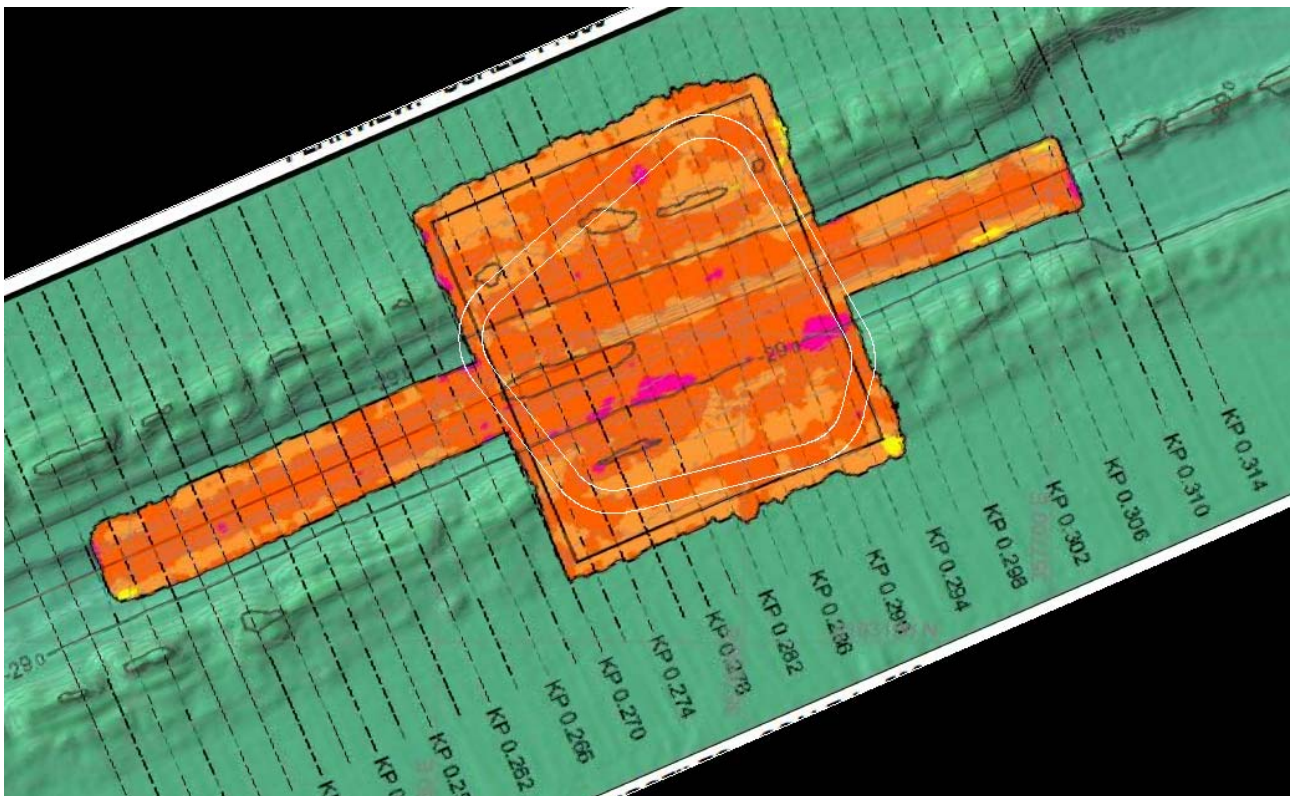
Figur 4. Det tilførte materiale (orange nuancer) sammenholdt med fod og krone af den specificerede tildækning (tynd hvid streg). Grafik: Vattenfall Vindkraft A/S.

Tildækningen kunne herefter gennemføres i dagene 9.-11. august 2021, hvor fartøjet FFPV *Bravenes* gennemførte outsurvey til dokumentation af tilstrækkelig tildækning (Van Oord 2021, Figur 4). I det fremsendte materiale godtgør en række tvær- og længdesnit, at tildækningen opfylder det aftalte, og lokaliteten anses derfor af Vikingeskibsmuseet og Slots & Kulturstyrelsen for genetableret og Vattenfalls forpligtelser opfyldt.

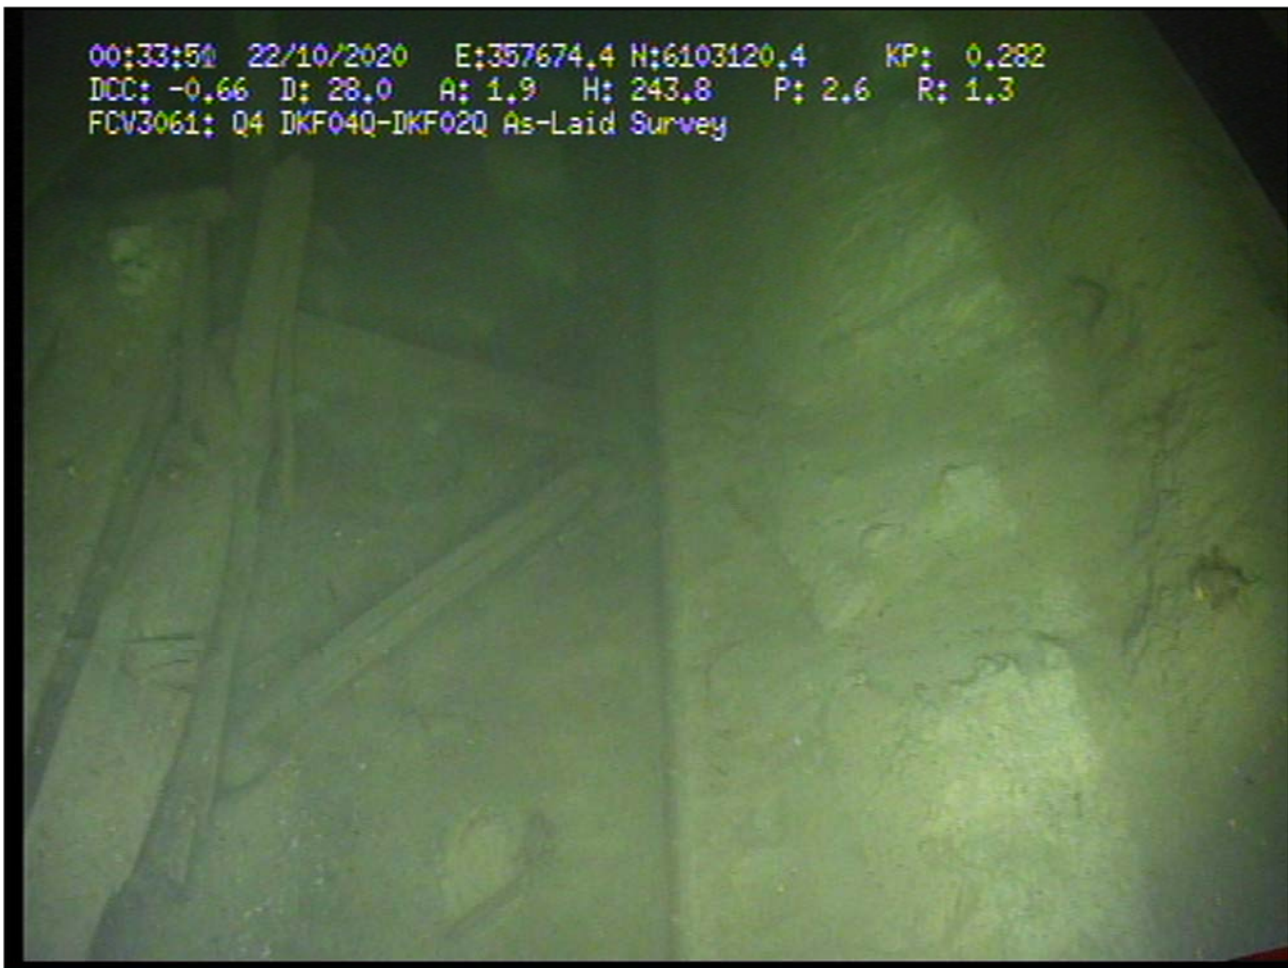
Om de fundne vragedele kan blot siges, at der er tale om sammenhængende planker og spantelementer/lønningsstøtter. Fundet må derfor anses for at være et mere eller mindre sammenhængende vragsnarere end løse vragedele. En bred planke med udtag er muligvis et vaterbord, hvilket kan indikere, at det påtrufne er omkring fartøjets dæksniveau, hvilket kan betyde, at meget er bevaret under havbunds niveau.

**Figur 5: Videostill fra As-laid survey 22-10-2020. Midt i billedet ses kablet; til venstre de sammenhængende, væsentligste, vragede. Video: Fugro/Vattenfall.**

Tilsyneladende har kabegrøften netop strejft vraget, og beskadigelsen er således minimal (Figur 5). Der har ikke kunnet konstateres spredning af dele udenfor det udpegede tildækningsareal.

Ved fremtidigt arbejde på kablet, herunder dekommissionering, må gives agt på vraget, som bogstaveligt talt tangeres af kablet. Skal kablet fjernes, bør det ske ved kontrolleret lodret optrækning; om nødvendigt assisteret af forsigtig frispuling/-sugning.
