# BJÆRGNING AF ANKER M 415 I HAVVINDMØLLEPARKEN RØDSAND 2

MAJ j.nr. 2560

## BJÆRGNING AF ANKER M 415 I HAVVINDMØLLEPARKEN RØDSAND 2

MAJ 2560, KUAS 2008-7.26.02-0003

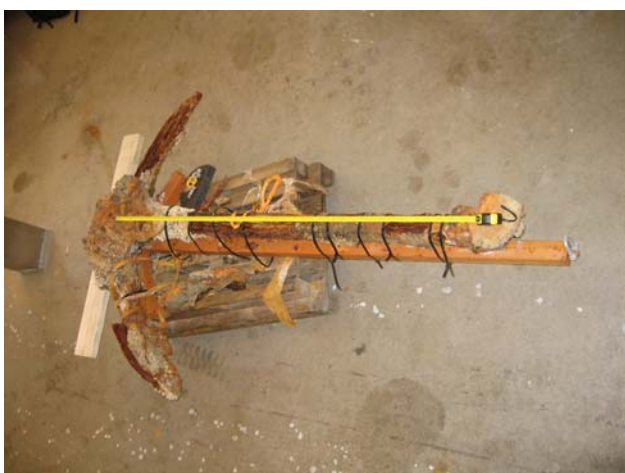
Opmålingen blev foretaget af Casper Toft Nielsen, Vikingeskibsmuseet den 19/6 2009 (fig. 7, Bilag 2). Ankeret er fremstillet af smedjern, er generelt stærkt korroderet og både ringen til ankertrassen, tværstokken og den ene flig manglede. De opgivne mål kan derfor være lidt afvigende i forhold ankerets oprindelige mål.

Ankeret er 234 cm langt og 184 cm bredt. Læggen er 12 cm tyk og til trods for korrosion, synes læggen at have været 8-kantet. Fligen er 49 cm lang og 39 cm bred. Afstanden fra nederste del af ankeret og til højeste del af ankerfligen vinkelret på ankerlæggen er 70 cm.

Fig. 7. Ankerdokumentation ved foto og opmåling  
(Foto: Casper Nielsen, Vikingeskibsmuseet)

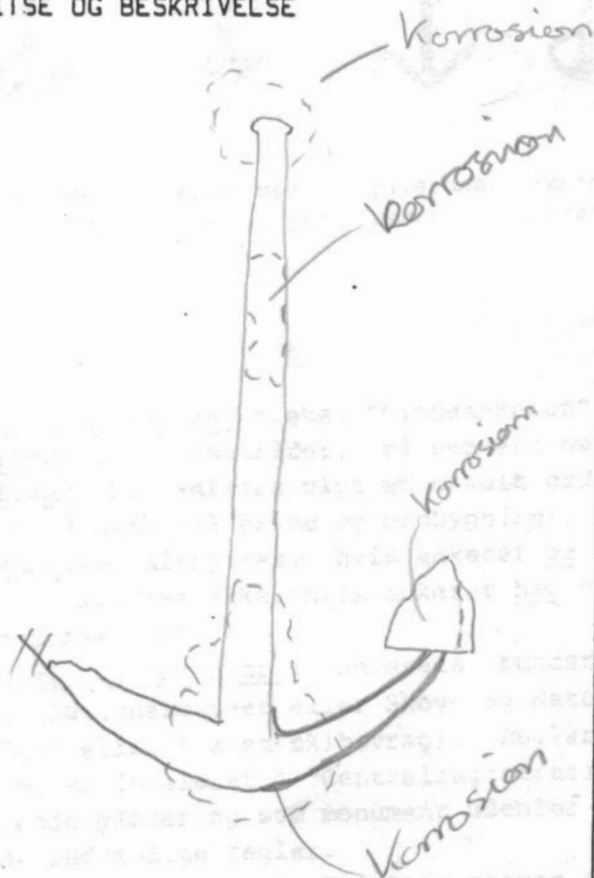
Ingen ring eller stoke-dele.  
 Fotograferet med målebånd  
 løst ud på 2m og 1/2m.

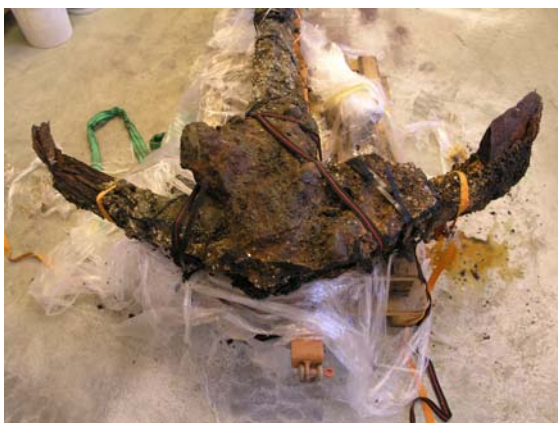
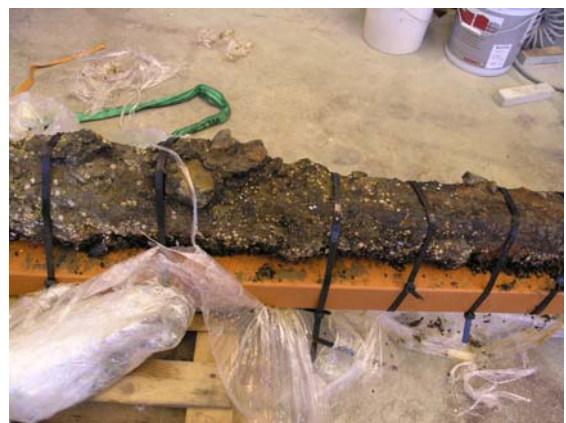
*Fig. 3 a og b. Store konglomerater af korrosionsprodukter, muslingeskaller og havbund var aflejret i ankerets overflade.*

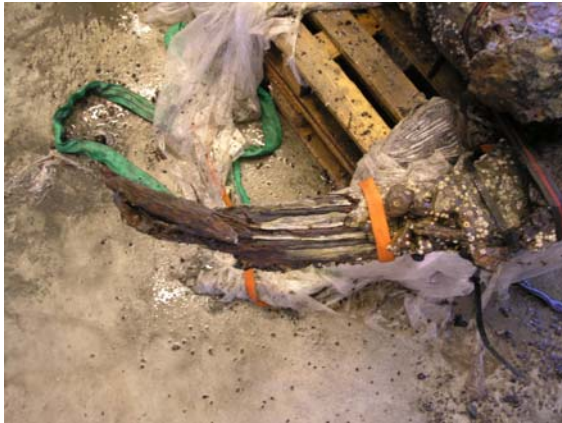
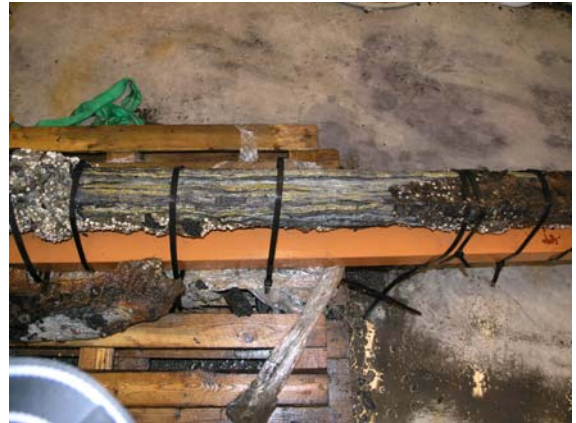
En forudsætning for konserveringen var, at ankeret kunne udstilles udendørs på et museum. Fordi ankeret tabte sin ene flig i forbindelse med bjærgningen, forringedes dets udstillingsværdi betragteligt. Derudover var ankerets bevaringstilstand meget ringere end oprindelig antaget (Fig. 4) og en konservering ville dels blive meget bekostelig, dels var det ikke sandsynligt at den færdige genstand ville være egnet til udstilling udendørs. Ankeret var således ikke længere af interesse for det museum, der påtænkte at udstille det.

*Fig. 4. Ved prøveafrensning af aflejringerne i overfladen fremkom ingen oprindelig genstandsoverflade, blot den nedbrudte jernkerne.*

Kulturarvsstyrelsens repræsentant, Torben Malm, besigtigede ankeret den 5. maj 2009 og besluttede, jfr. Vedlagte kopi af mail af 18. juni 2009 (KUAS 2008-7.26.01-0177) at ankeret kunne kasseres efter dokumentation. Dokumentationen blev udført af medarbejdere fra Vikingeskibsmuseet. Ankeret blev kasseret af Bevaringsafdelingens medarbejdere i august 2009, hvor det blev afhentet af en skrothandler.
