Marinarkæologisk besigtigelse
af skibsvrag udfor
Strandmøllen

j.nr. 2528.

Beretning for undersøgelse af skibsvrag

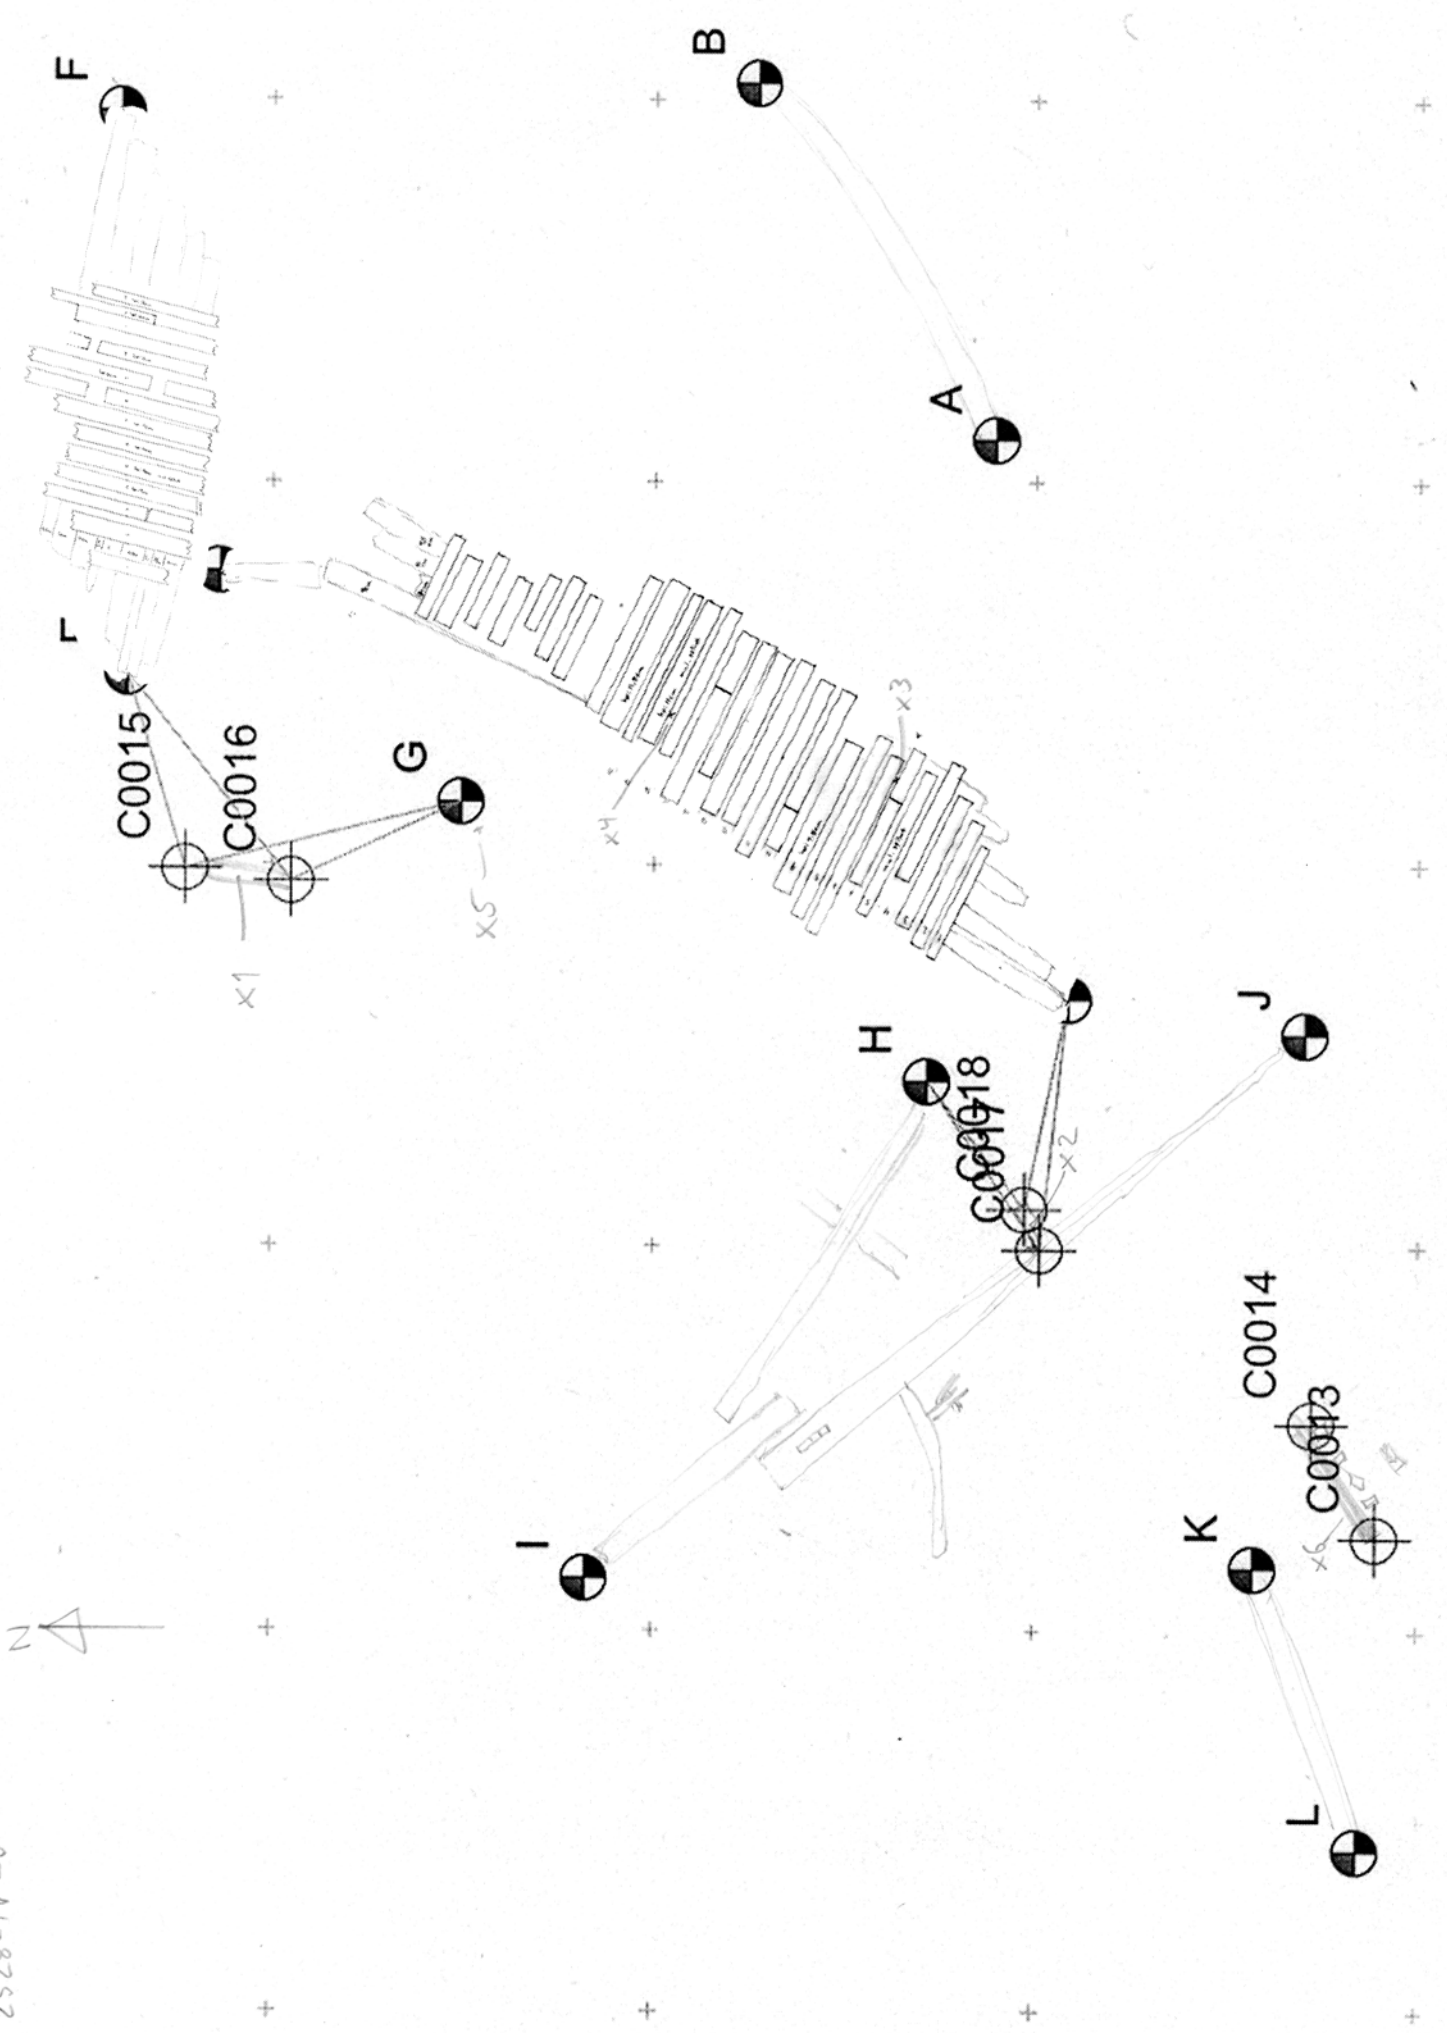
SITUATIONSPAU M. Tr-60 Tr. 7
INDSAT. MT 180907. 1:100
2528-Tr-8

Vragdelene ligger meget spredt og uden overlejrende ballaststen. De menes at være dele af fartøjets sider, der på et tidspunkt er løsrevet fra vragbunden, der således sagtens kan befinde sig et sted i nærheden. J.nr. 422, der er beskrevet som indeholdende ballaststen, kan således tilhøre samme vrag. De to vragflager anses trods deres forskellige orientering at stamme fra samme fartøj. Det samme må rimeligvis gælde for de i området løst liggende stykker. Begge flager viser et tæt spantet fartøj uden noget tydeligt system mellem smalle og brede spanter eller i placeringen af spanternes samlinger, der er udformet som rette stød uden sammenføjninger (Tr-6, Tr-7). Der ses ikke tegn på konstruerede, sammensatte mesterspanter, men omvendt er der heller ikke fundet direkte spor af klampbygning. Hvor spanternes højde er fuldt bevaret, er den ret konstant omkring 12-13cm. Begge stykker er praktisk taget flade i tværskibs retning, og må stamme fra et sted ret højt oppe i fartøjets sider – eftersom der ikke er set spor af hverken ballast, kølsvin eller andet tilhørende skibets bund.

Plankerne er fastgjort til spanterne med spredte trænagler samt jernspigre placeret nær plankernes nådder. En sten- eller lerplade (x3) fundet mellem spanterne ovenpå vragflagen mellem punkt C og D er tydeligt varmepåvirket.

Det kraftigste tømmer, stykket mellem J og I, er i den nordlige ende ca. 50cm bredt og har nær den rette afslutning en udsparring, hvori sidder en træklods. I den anden ende synes stykket at gå over i en femkantet form med en ret vinkel udfor den flade, der i den anden ende var vandret og indeholdt udsparringen. Stykket er dog meget nedbrudt.
