# NORD STREAM PIPELINE

## Bjærgning og dokumentation af rør ved Dueodde, Bornholm

MAJ 2569

***KUAS 2008-7.26.02-0012***

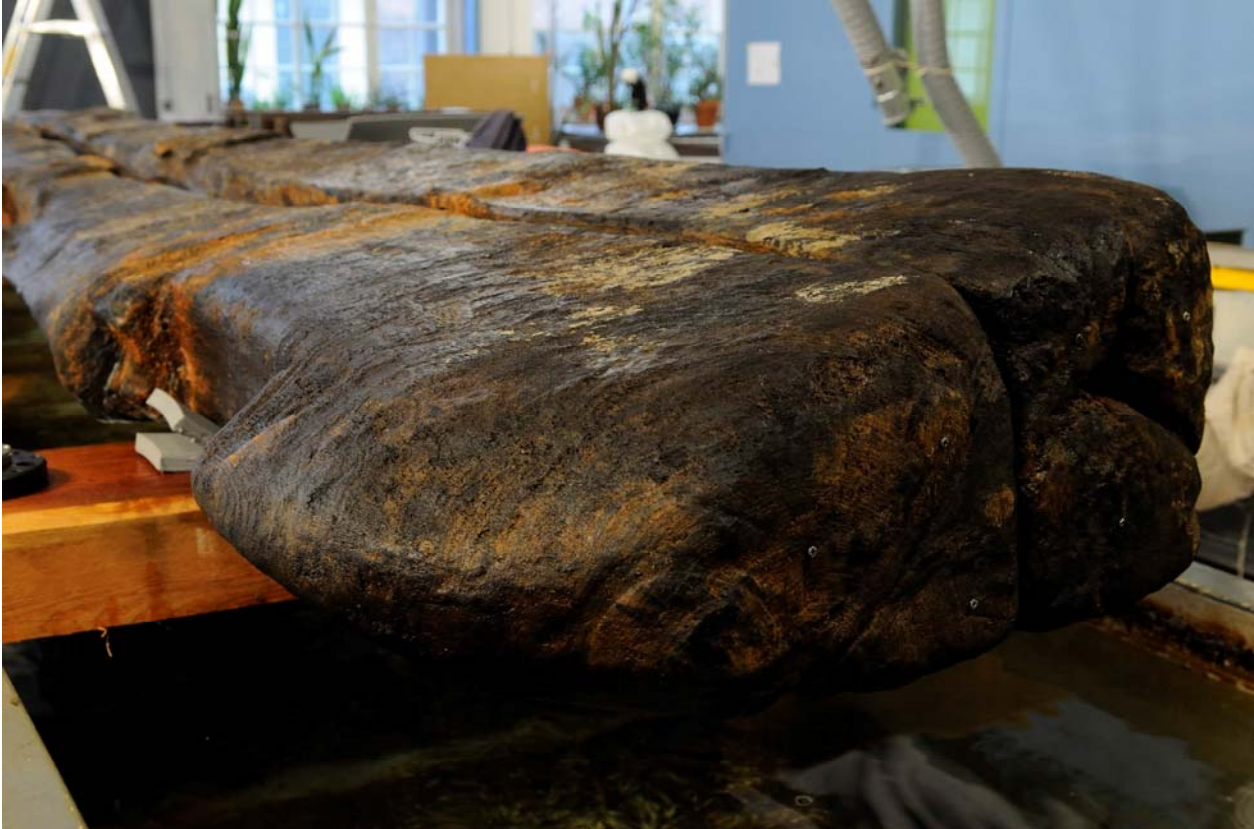
Roret er nederst skråt afskåret i en vinkel på 72 grader i forhold til dets forreste langside. Det nederste, forreste hjørne er yderligere skråt afskåret ca. 50 grader i forhold til forkanten af roret. Forkanten af rorstammen er affaset på begge sider i en vinkel på ca. 60grader (Figur 10).

**Figur 10: Skrå affasninger nederst på rorets forkant. Foto: Werner Karrasch © Vikingskibsmuseet.**

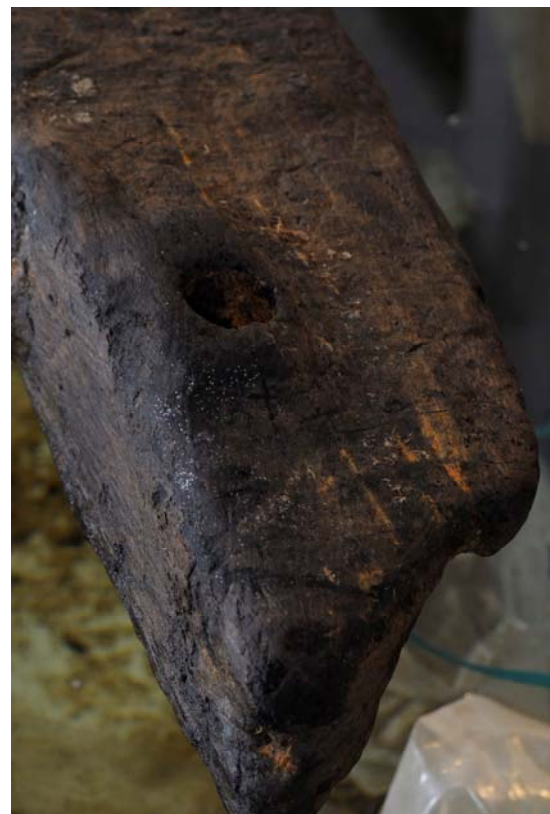
Øverst afsluttes rorstammen i et skråt brud (Figur 11).

**Figur 11: Toppen af rorstammen med brud og hul**

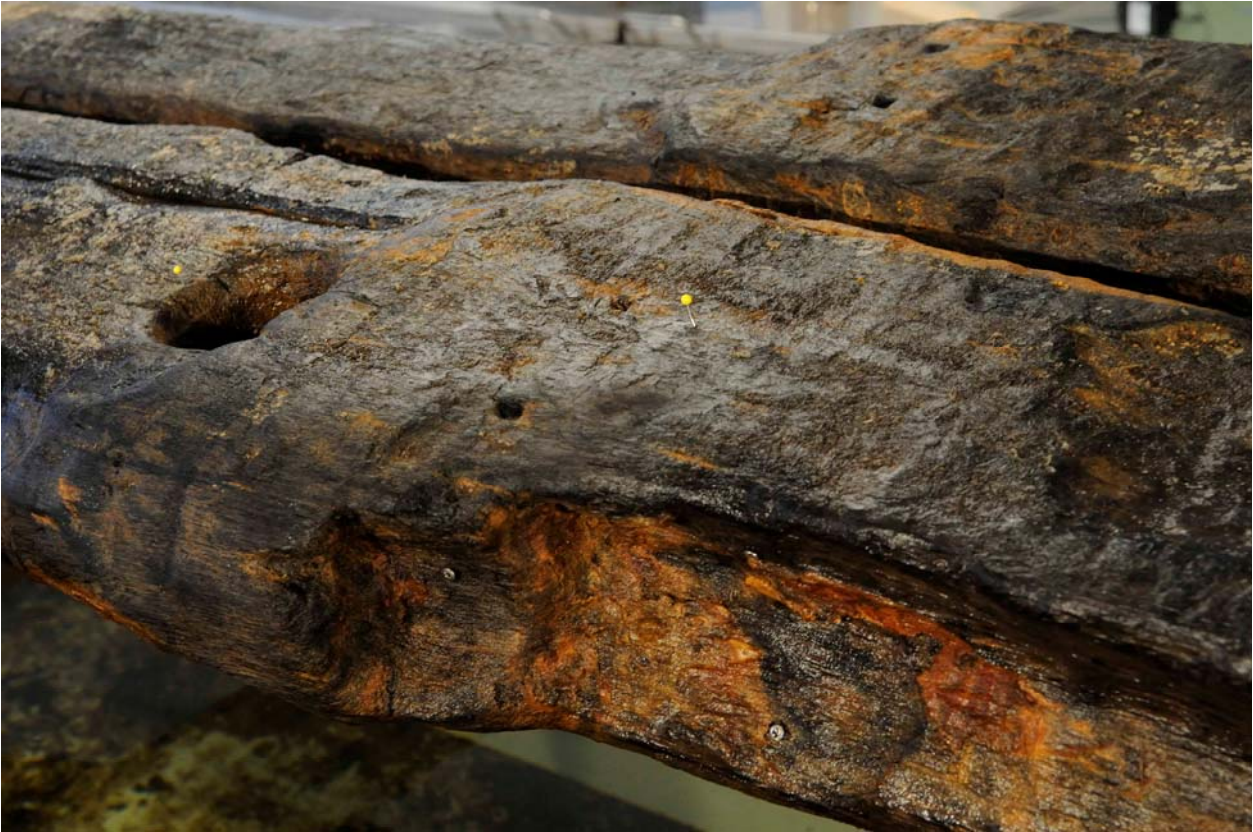
På rorstammen, ved det næst øverste rorbeslag, er der et hul med en diameter på 80mm (Figur 12, Bilag 4), og ved toppen af rorstammen forekommer der endnu et hul med en diameter på 50mm (Figur 10, Bilag 4). Hullerne er blevet brugt til at sikre roret med tovværk, såfremt det sprang ud af rorløkkerne.

**Figur 12:** Udtag for rortap, hulning for rorløkke samt sikringshul 80mmØ. Foto: Werner Karrasch © Vikingskibsmuseet.

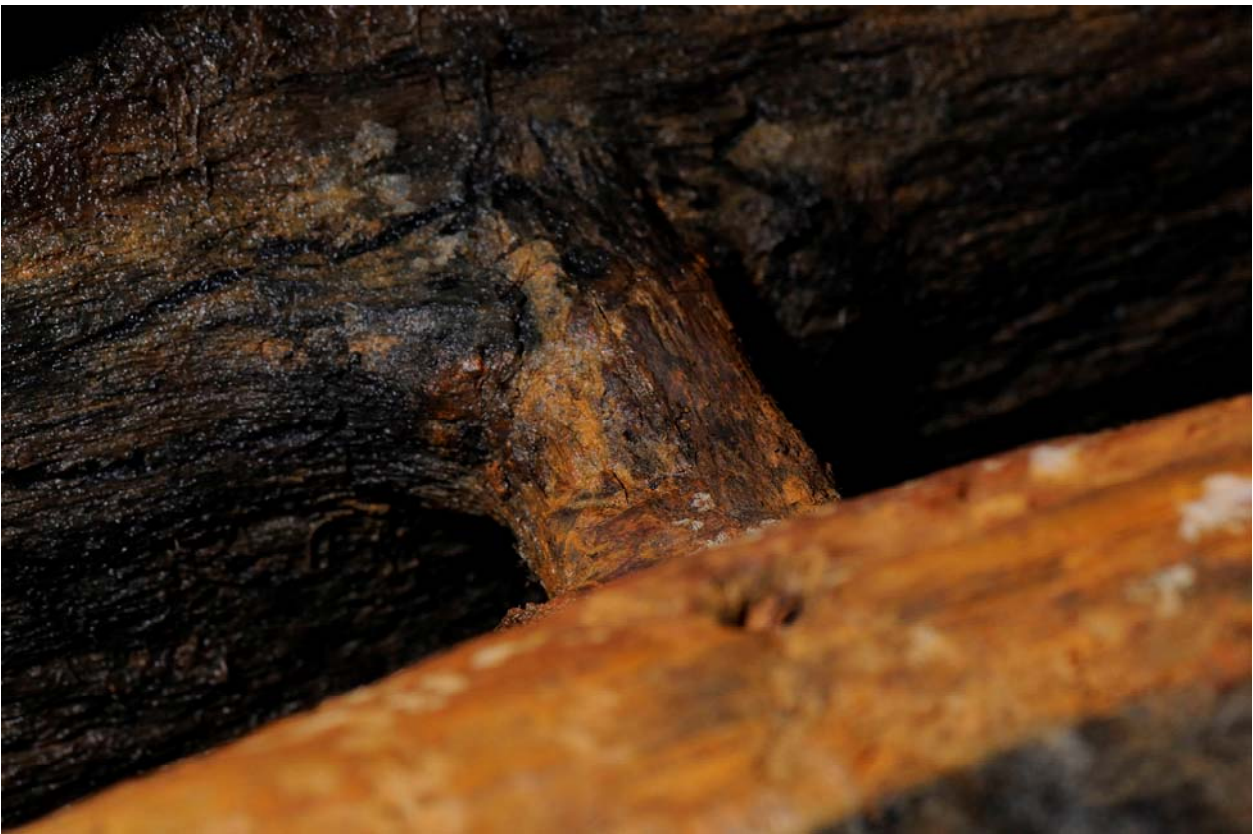
**Figur 13:** Trænagle synlig mellem rorstamme og opklodsning. Foto: Werner Karrasch © Vikingskibsmuseet.

Endvidere er overfladen af træet mellem de to stykker på den øverste halvdel borteroderet, så der i dag er et mellemrum på op til 5 cm mellem de to stykker.

Overfladen på rorets nederste tredjedel er velbevaret, mens overfladen på den resterende del er nederoderet mellem sporene fra rorbeslagene. Endvidere er de smalle flader mellem rorstamme og opklodsning, på rorets øverste halvdel, eroderet (sand- og strømerosion), så der i dag forekommer et mellemrum på op til 5 cm mellem de to stykker (Figur 13).
