KRIEGERS FLAK
Marinarkæologisk forundersøgelse
for offshore havvindmøllepark

VIR 2715

KUAS 2012-7.26.0-1-0029

Oktober 2017

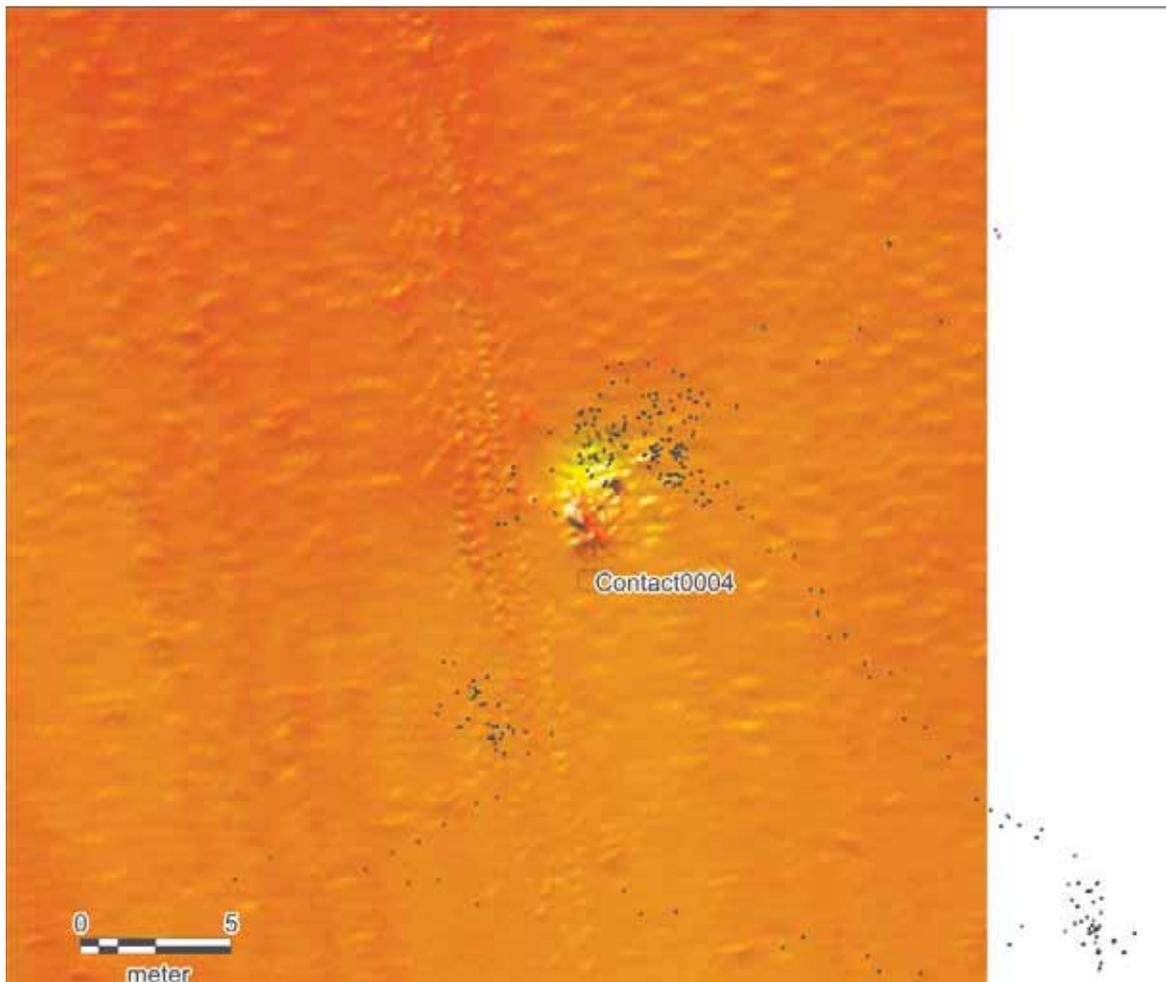
Figur 3: Contact0004. DTM.

Anomalien blev undersøgt på grund af tolkning som et muligt anker, men efter ROV-besigtigelse blev det klart, at der var tale om en kampesten. Der er således ikke tale om et menneskeskabt objekt.

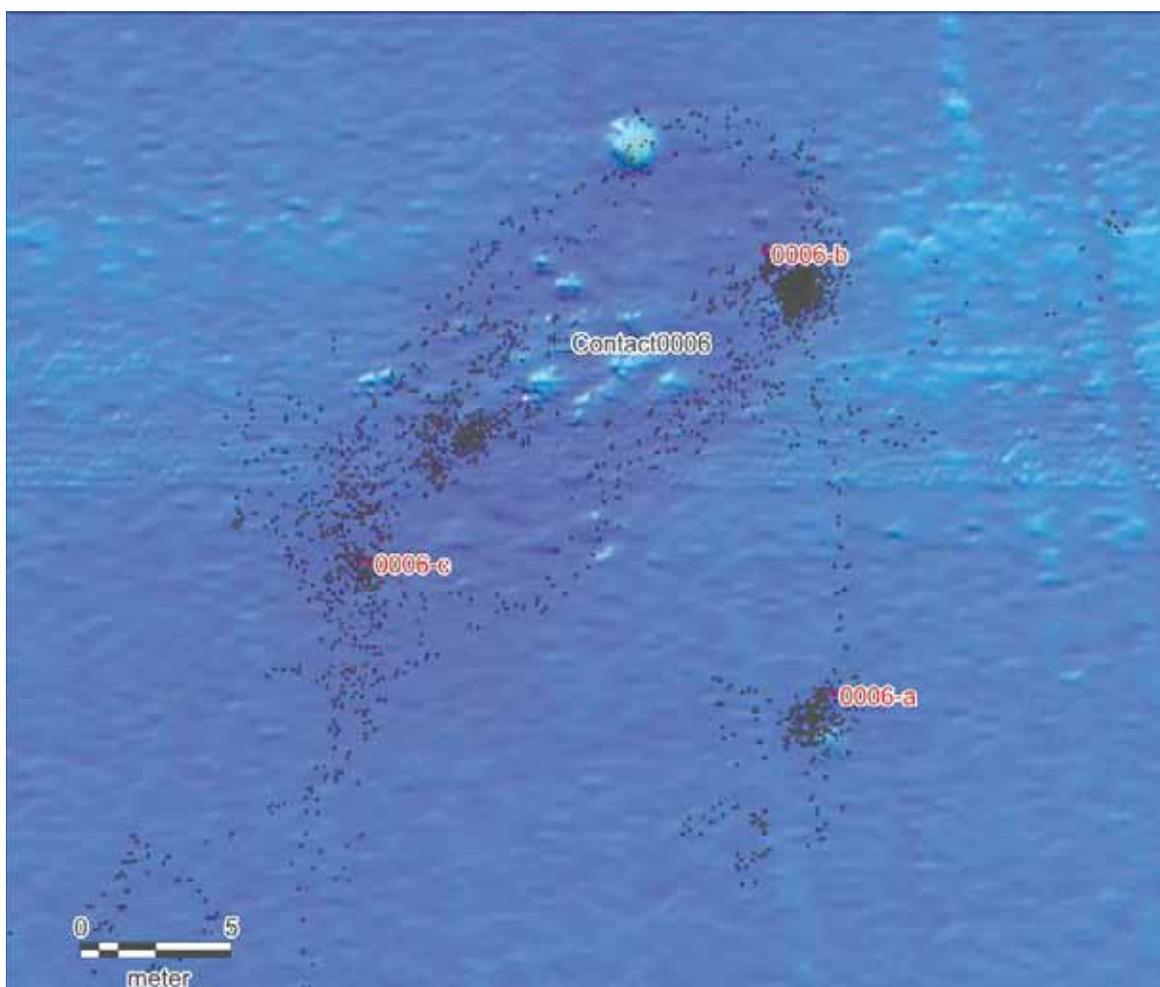
Figur 8: Contact0006. DTM.

Anomalien blev undersøgt på grund af tolkning som et muligt skibsvrag. Efter ROV-besigtigelse er denne tolkning opgivet og i stedet tolkes anomalien som en større samling af kampesten. Den nye tolkning beror blandt andet på, at flere af de fundne sten forekommer for store til at have været ballaststen. Der er således ikke tale om et menneskeskabt objekt.

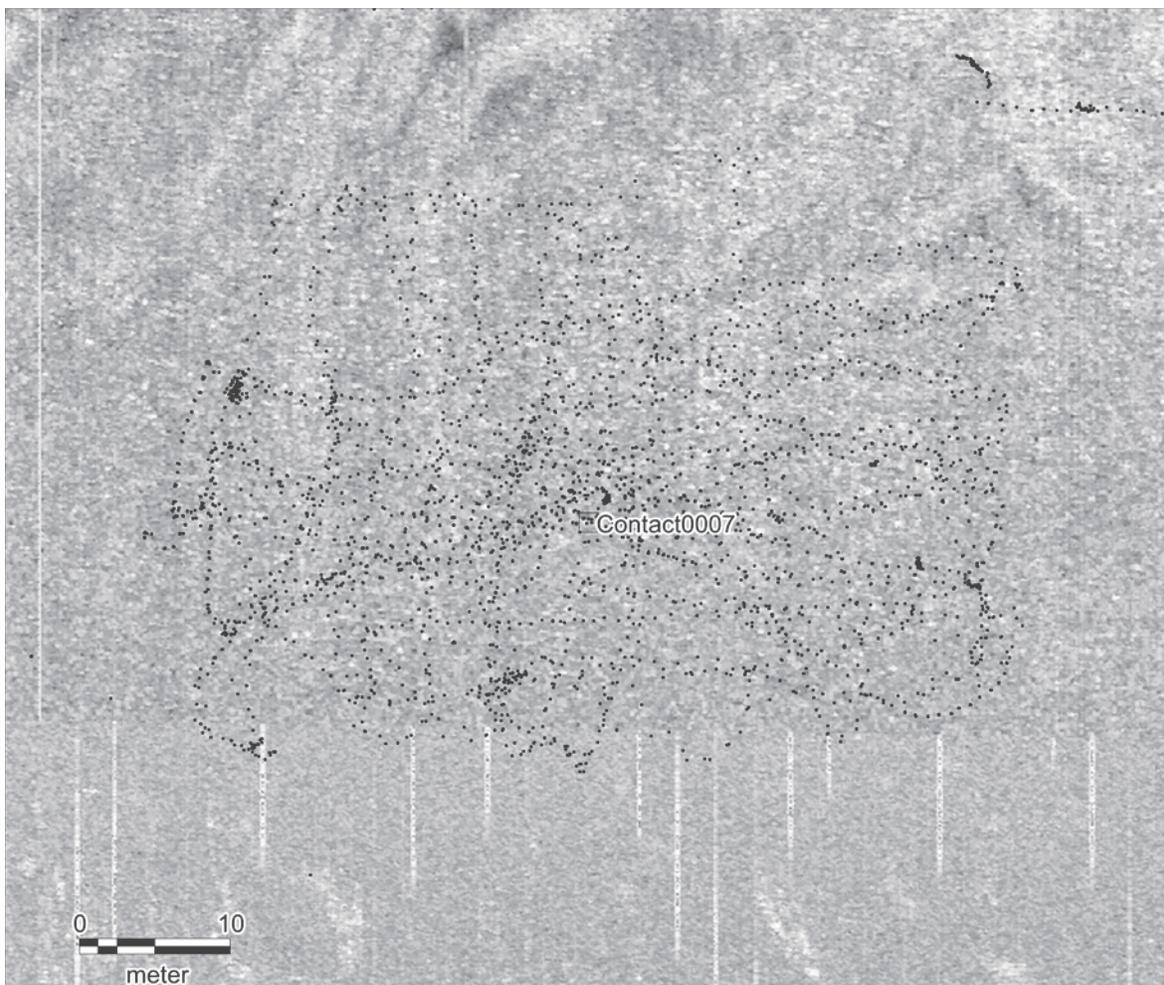
Figur 10: Contact0007. Objektet blev ikke fundet. SSS.

Et område på ca. 60x45 m omkring anomalien blev undersøgt, men objektet blev ikke fundet. Der er sandsynligvis tale om et flygtigt objekt, som er ført bort af strømmen mellem observations- og besigtigelsestidspunktet.

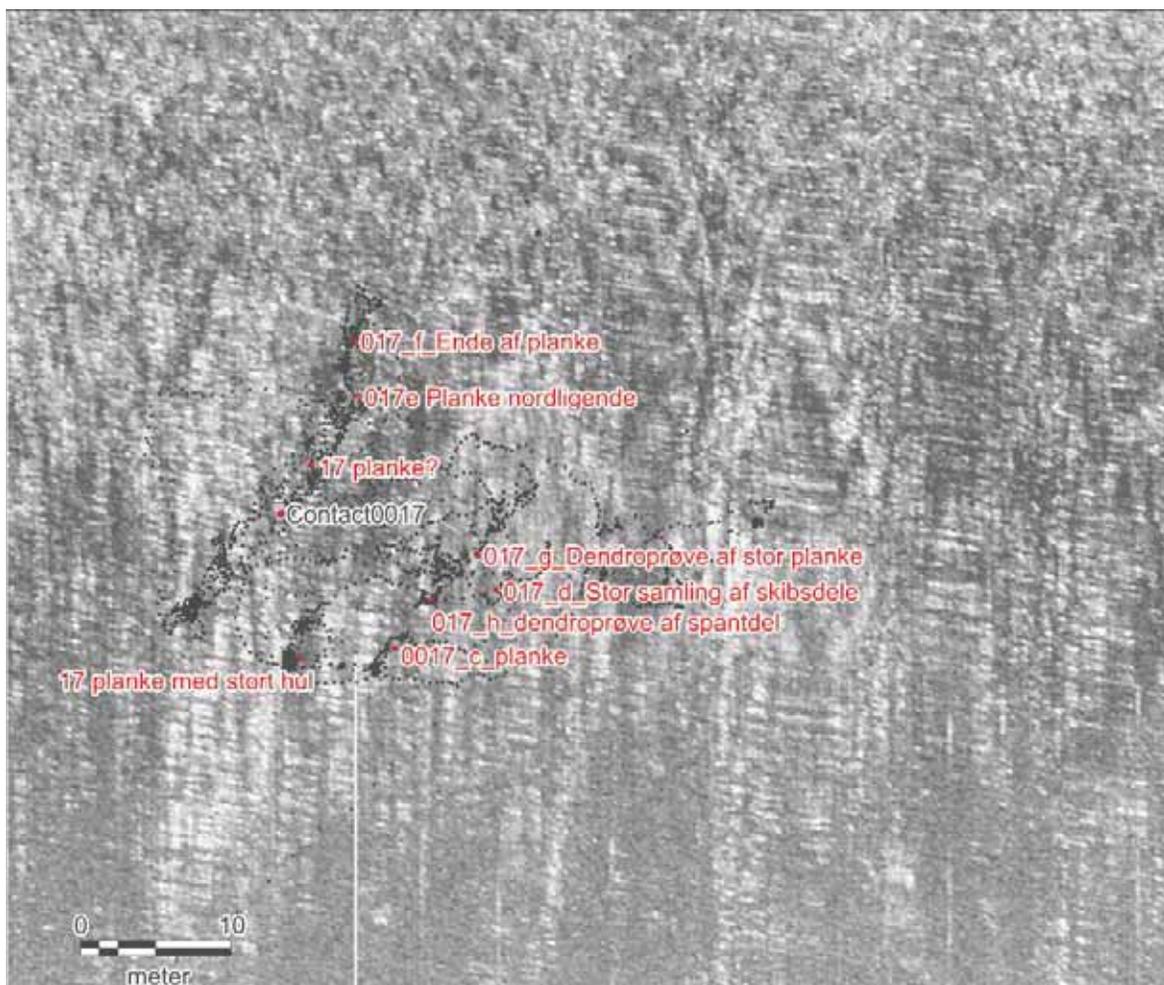
Figur 16: VIR 2753, contact0017, flere identificerede dele af skibsvraget. SSS.

Træskibsvrag bestående af:

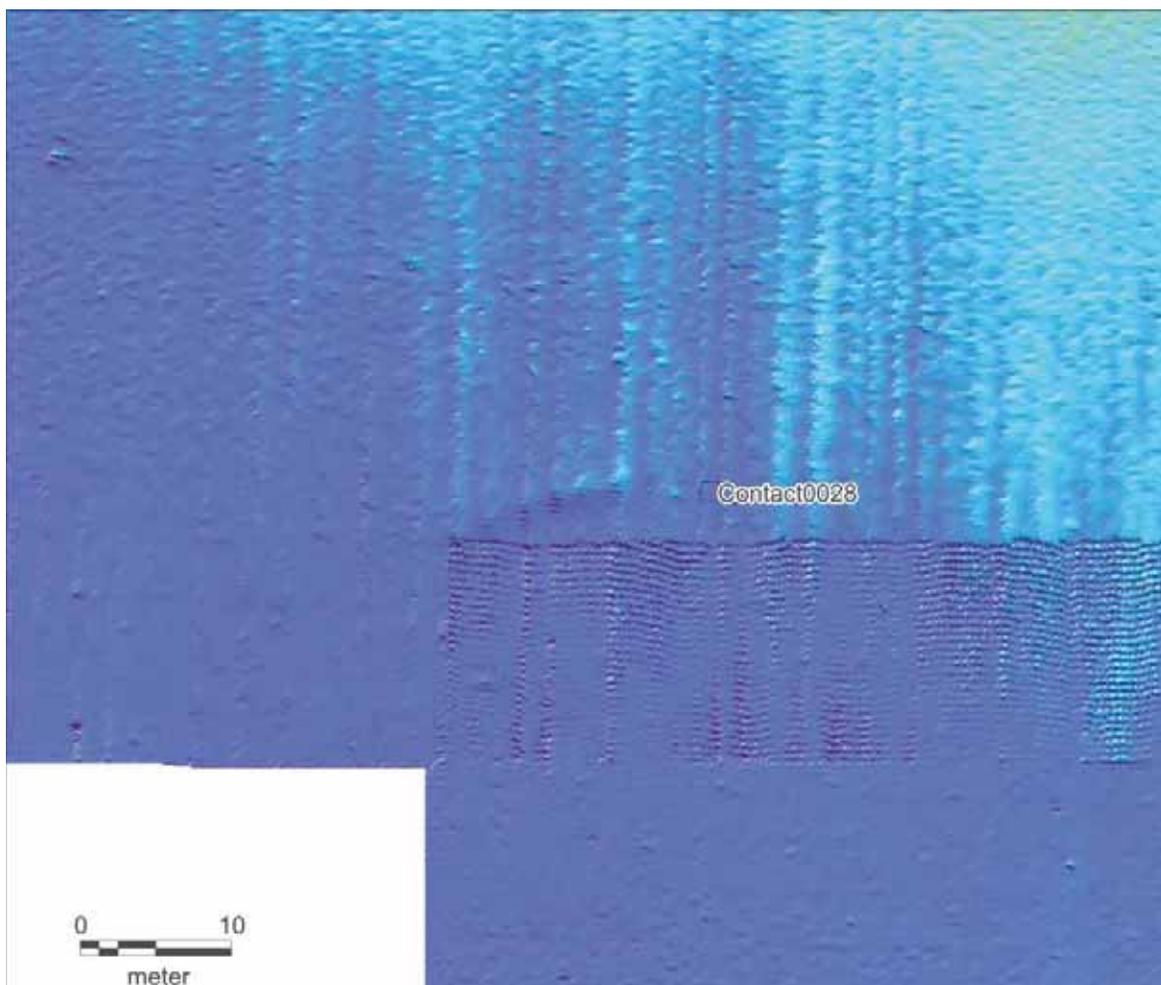
Figur 31: Contact0028. DTM.

Muslingebanke; 5-6 meter lang.

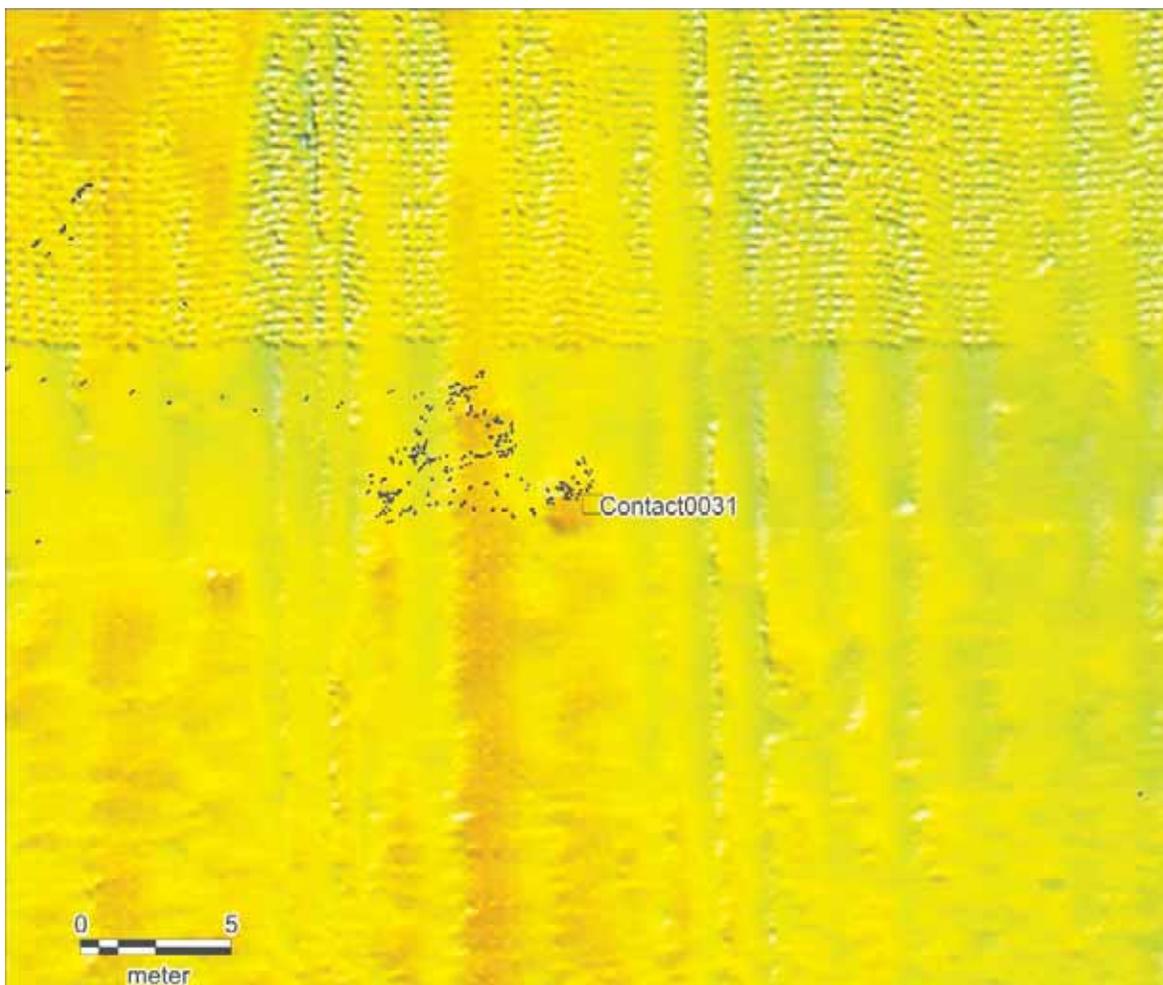
Figur 33: Contact 0031. DTM.

Fiskenet; recent.

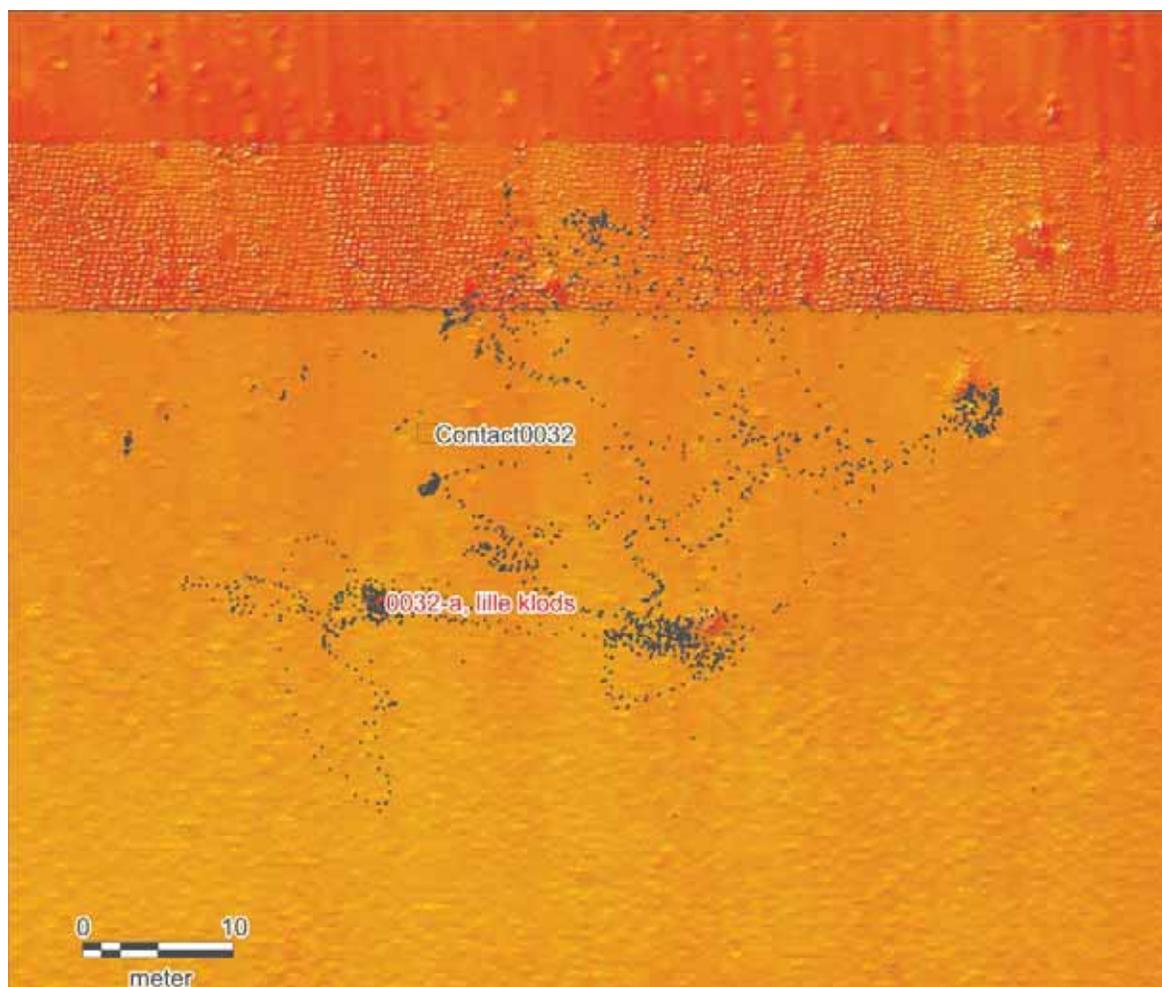
Figur 35: Contact0032. DTM.

Formodede ankerblokke. Et af de fire objekter dog muligvis af anden type. Objekterne er ikke forbundne og er med overvejende sandsynlighed recente.

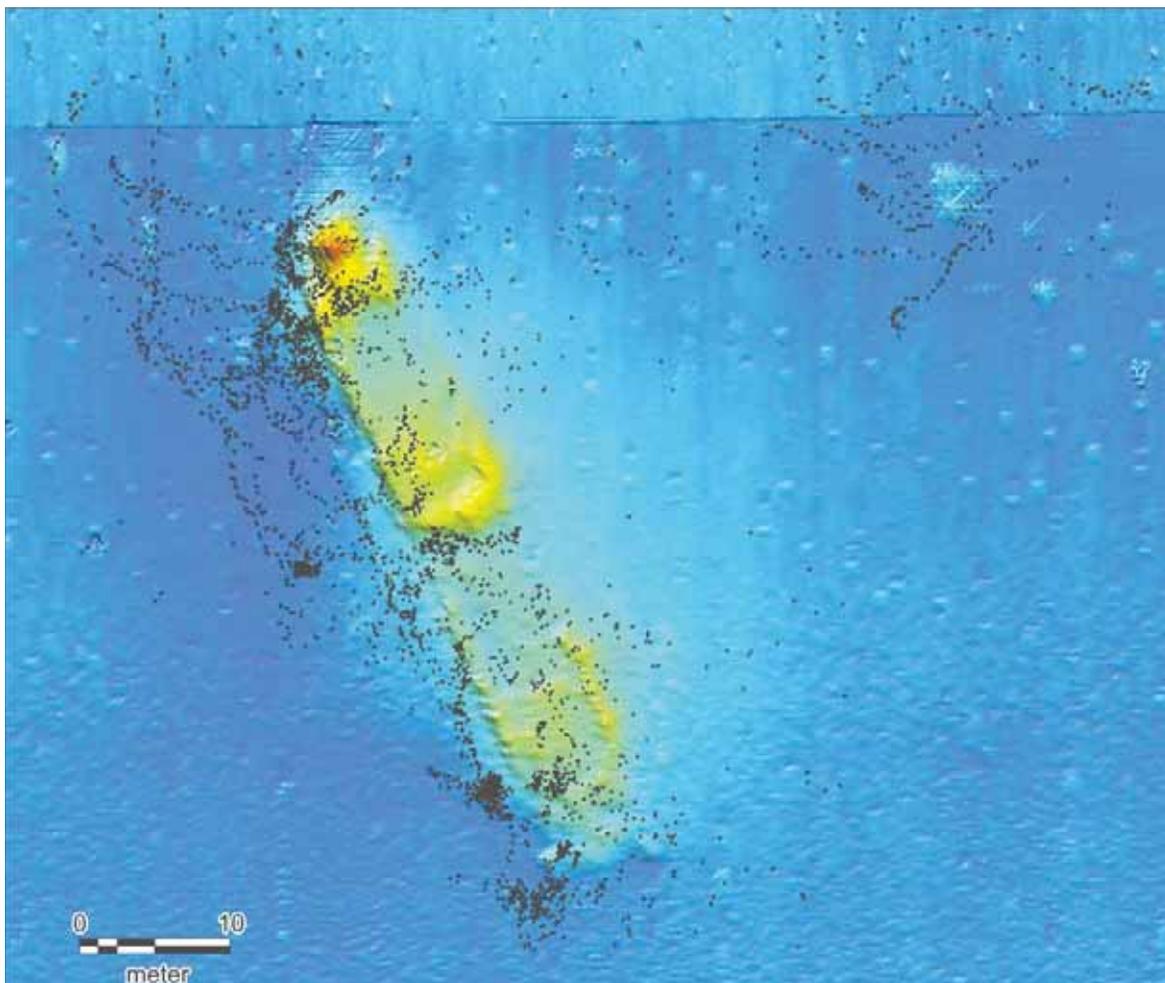
Figur 37: VIR 2752. DTM.

Anomalien blev undersøgt med både ROV og dykker. Anomalien er tolket som vraget af et jernskib; sandsynligvis en *schleppkahn*, det vil sige en pram uden egne fremdrivningsmidler og med kahyt/lukaf samt kabys til en mindre besætning.

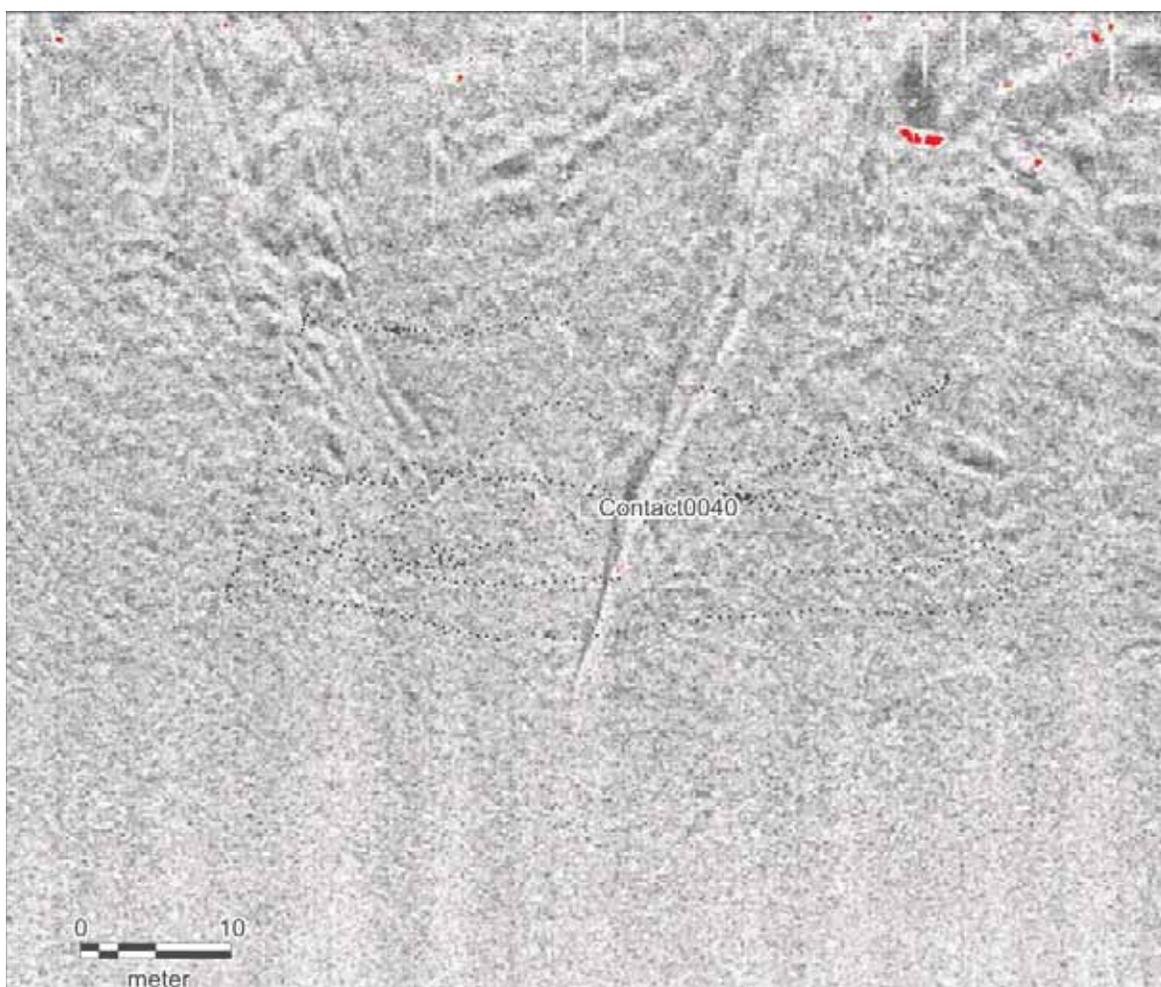
Figur 47: Contact0040. Objektet blev ikke fundet. SSS.

Anomalien blev eftersøgt med ROV, men blev ikke fundet på grund af dårlig sigtbarhed.

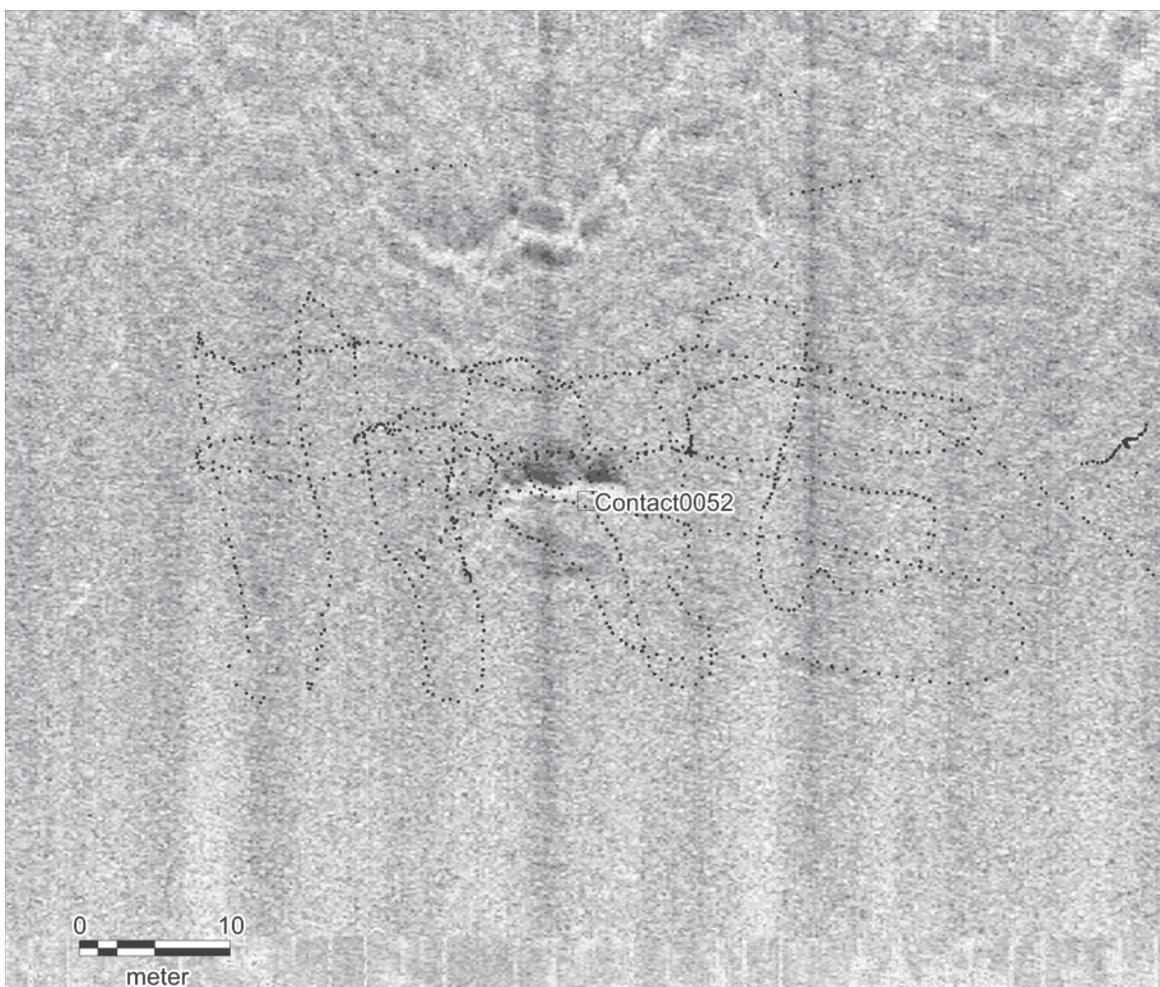
Figur 55: Contact0052. Objektet blev ikke fundet. SSS.

Anomalien blev eftersøgt med ROV, men blev ikke fundet på grund af meget dårlig sigtbarhed.

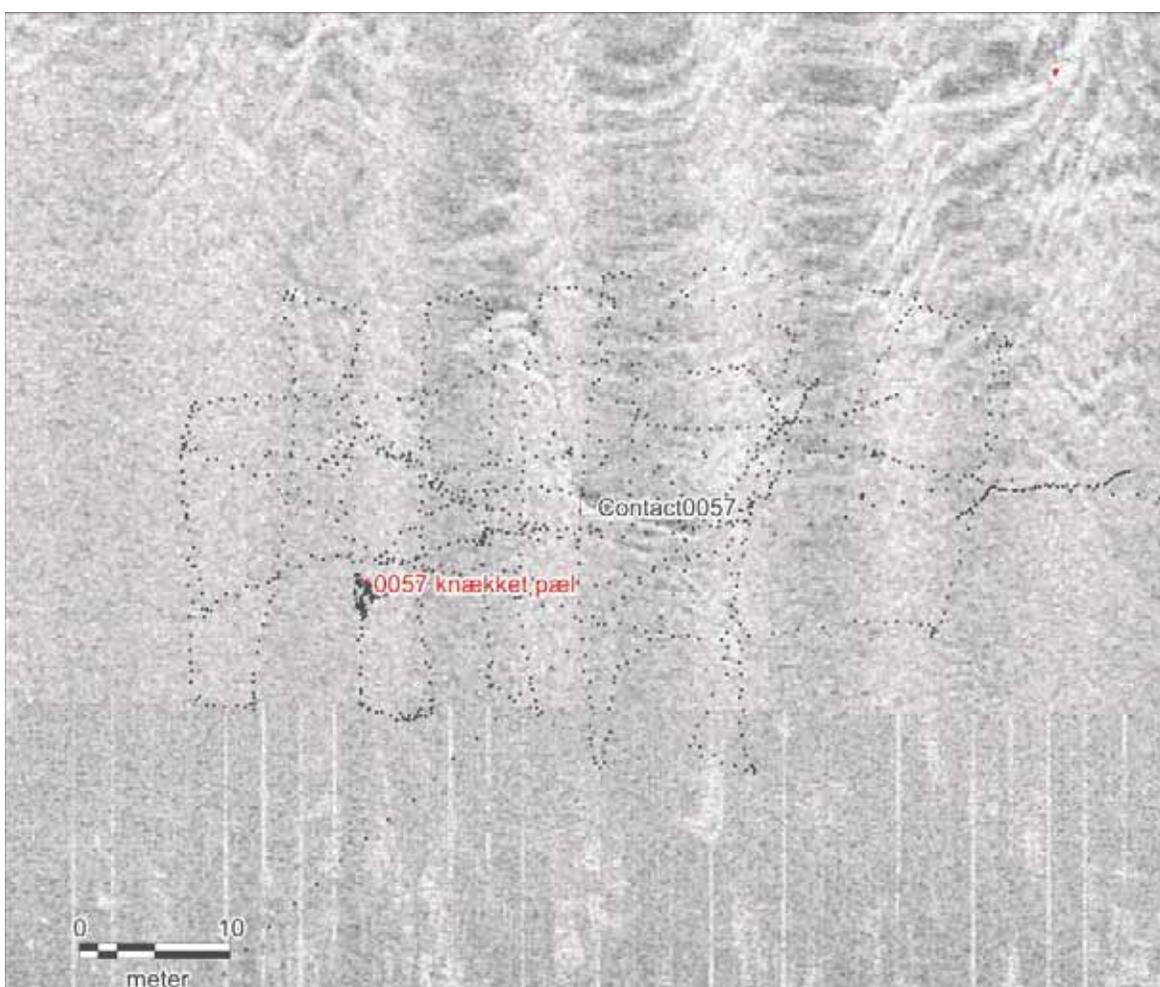
Figur 61: Contact0057. SSS.

Knækket bundgarnspæl; ikke fundet på positionen, men blev fundet lidt derfra.

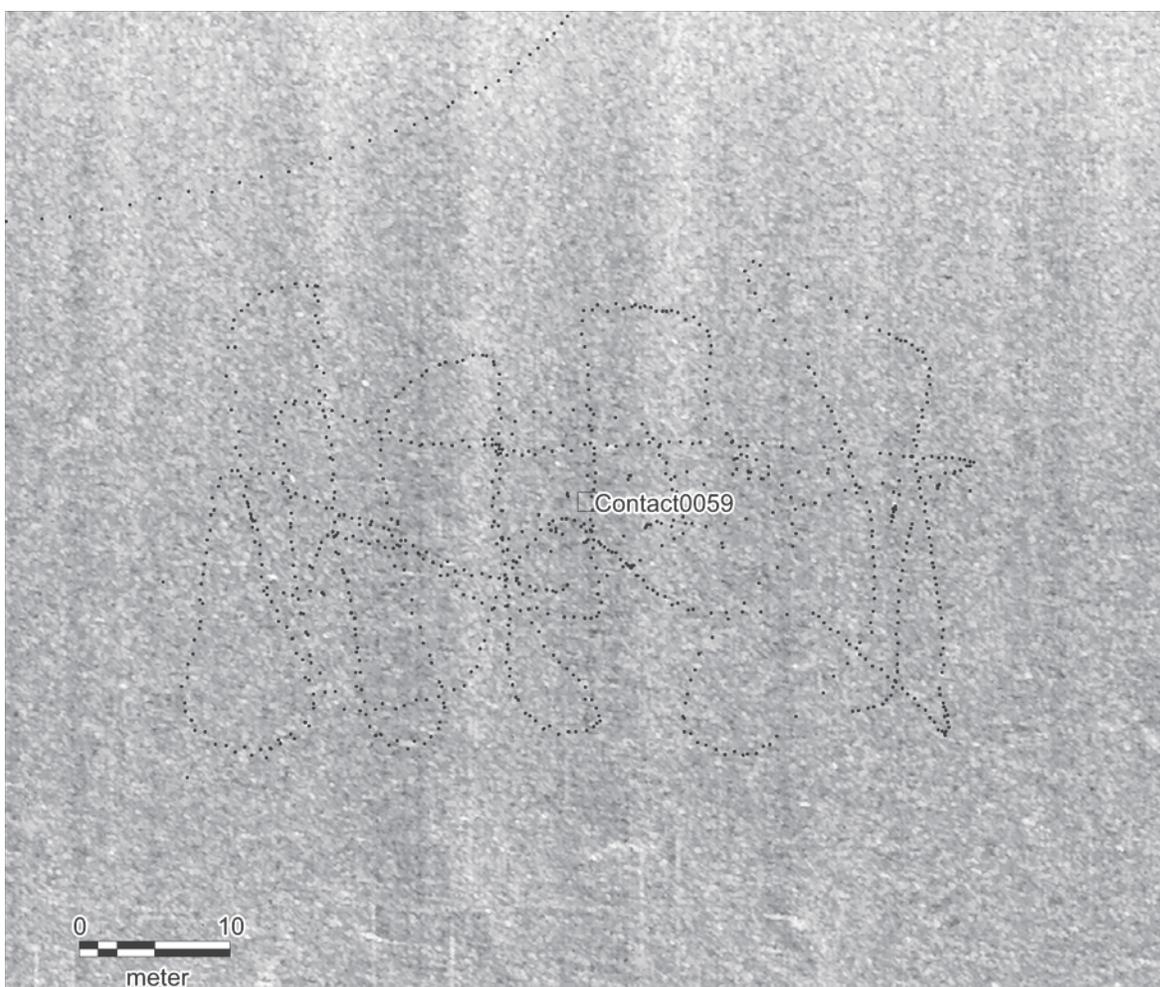
Figur 63: Contact0059. Objektet blev ikke fundet. SSS.

Anomalien blev eftersøgt med ROV, men blev ikke fundet på grund af meget dårlig sigtbarhed.

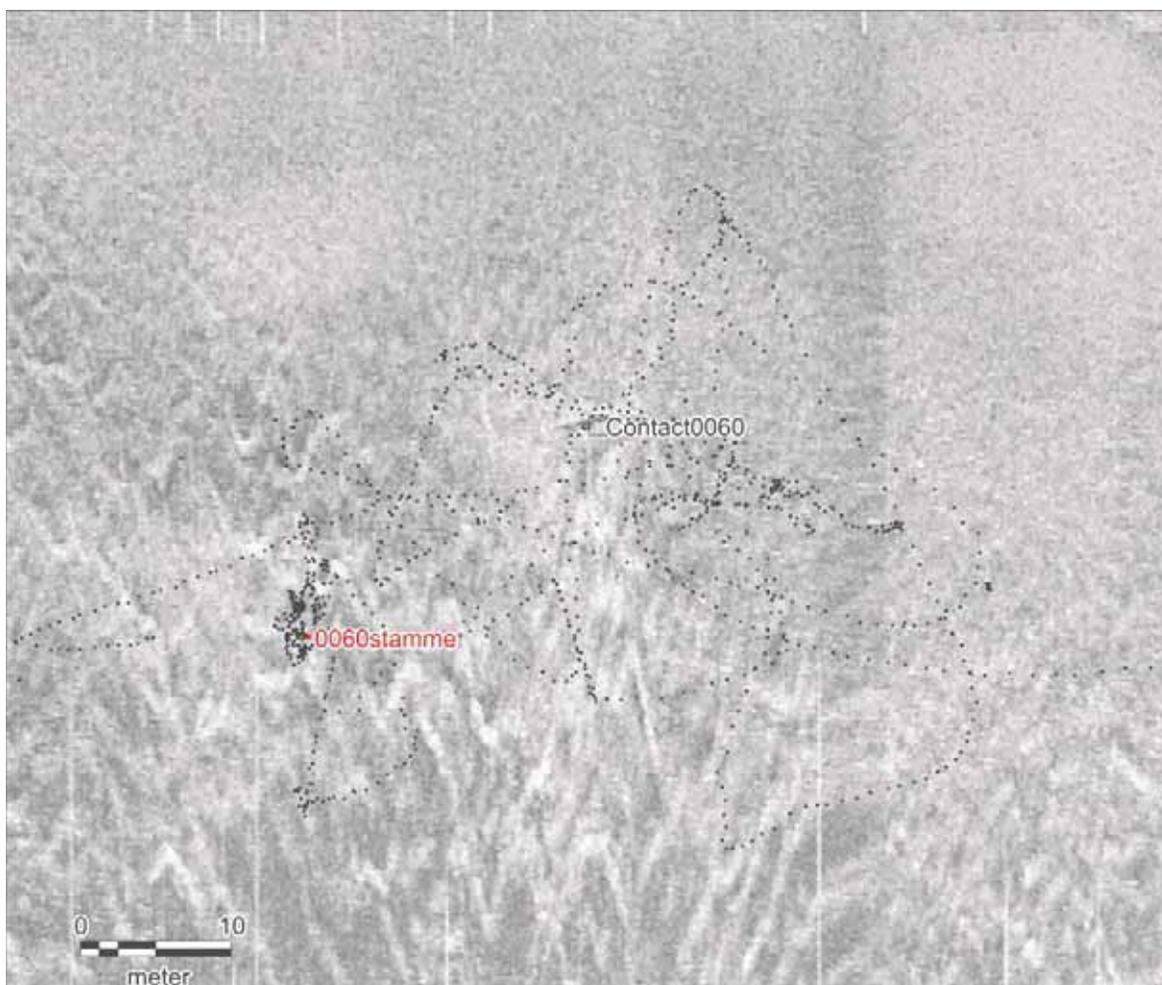
Figur 64: Contact0060. SSS.

Pæl eller træstamme; ca. 20 cm i diameter. Flækket midtpå.

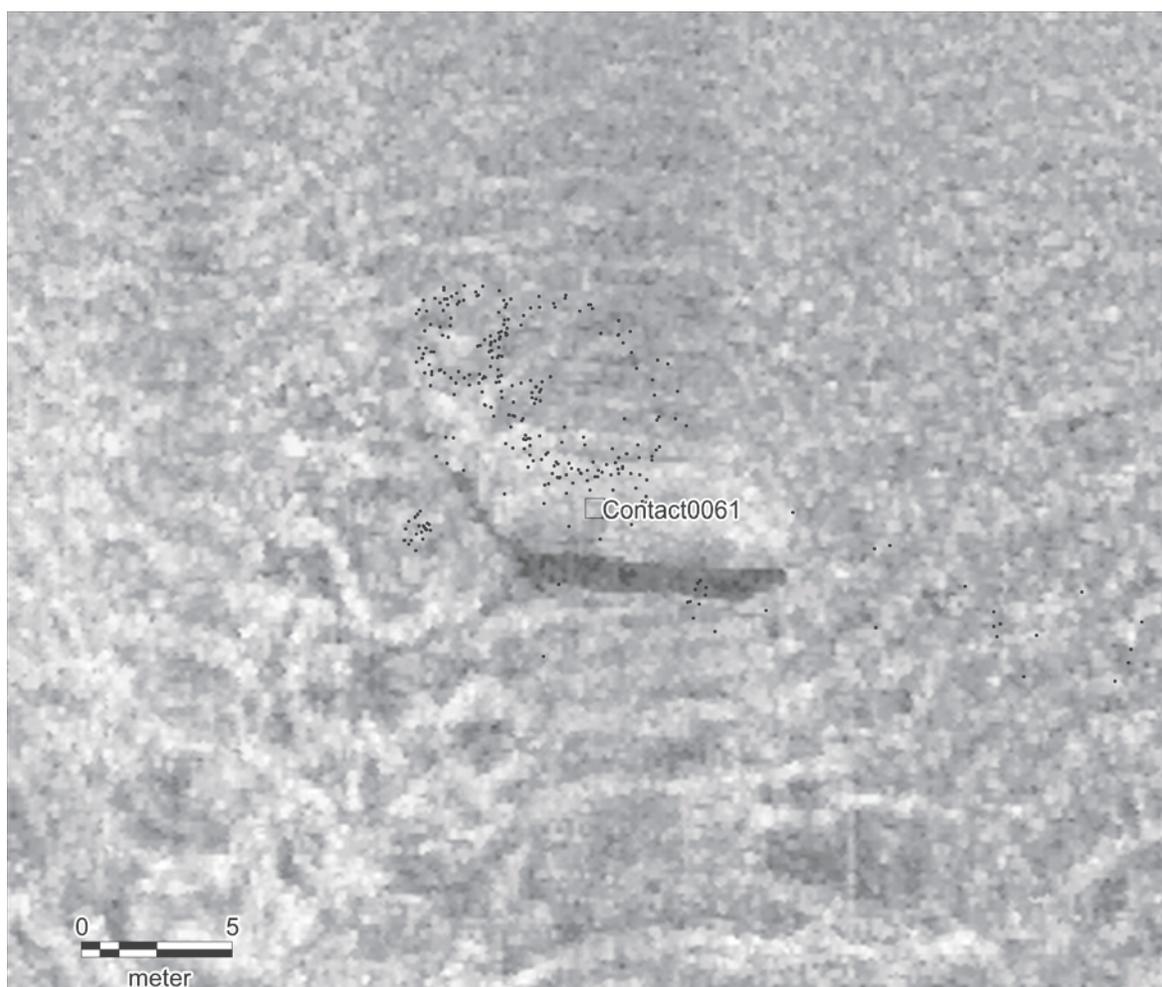
Figur 66: Contact0061. Blåmuslingebanke. SSS.

Blåmuslingebanke på et substrat af stedvist blotlagt blåler.

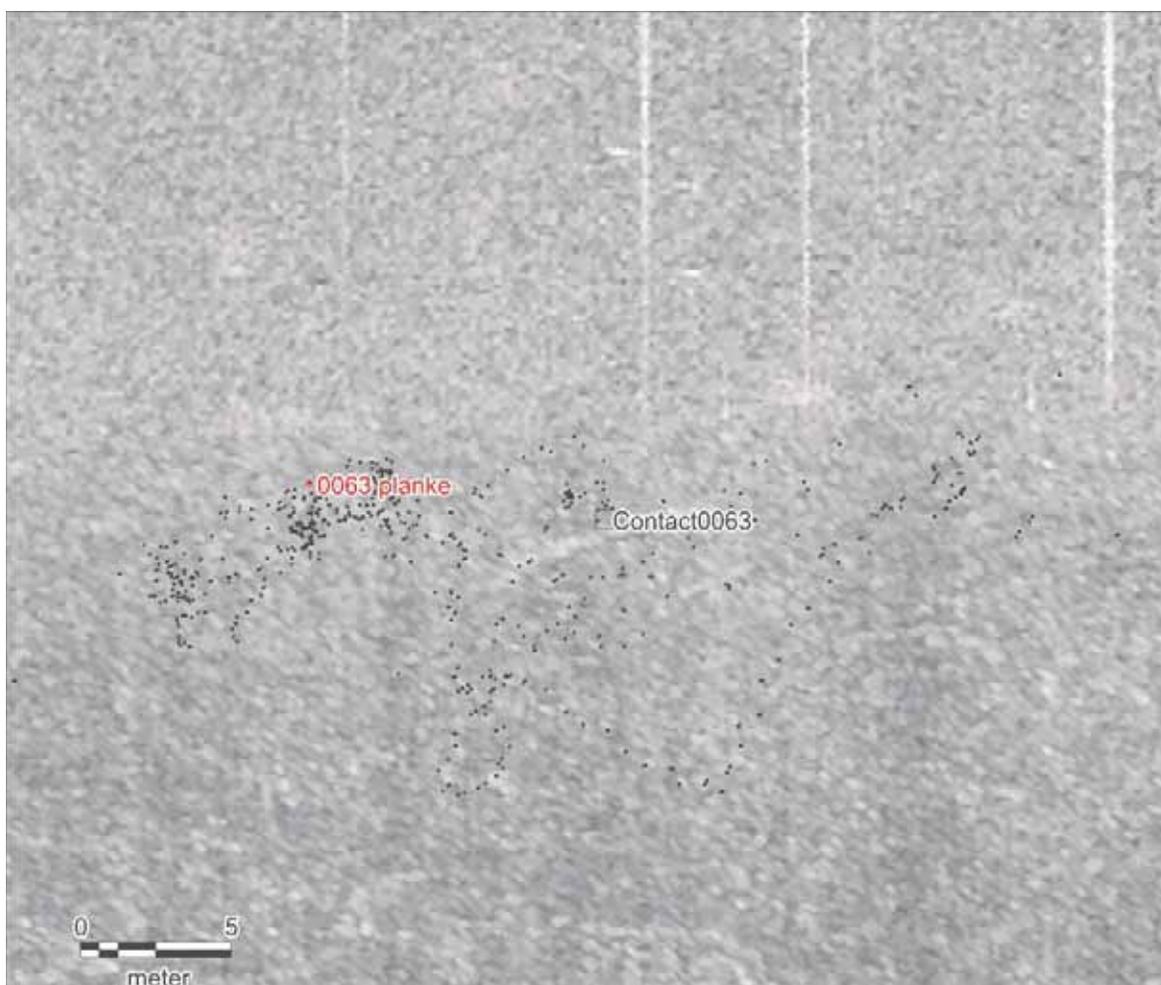
Figur 70: VIR 2765, contact0063. SSS.

Skibsdel: Let kurvet planke. Beskyttet af museumsloven, da den ikke med sikkerhed kan siges at være yngre end 100 år.

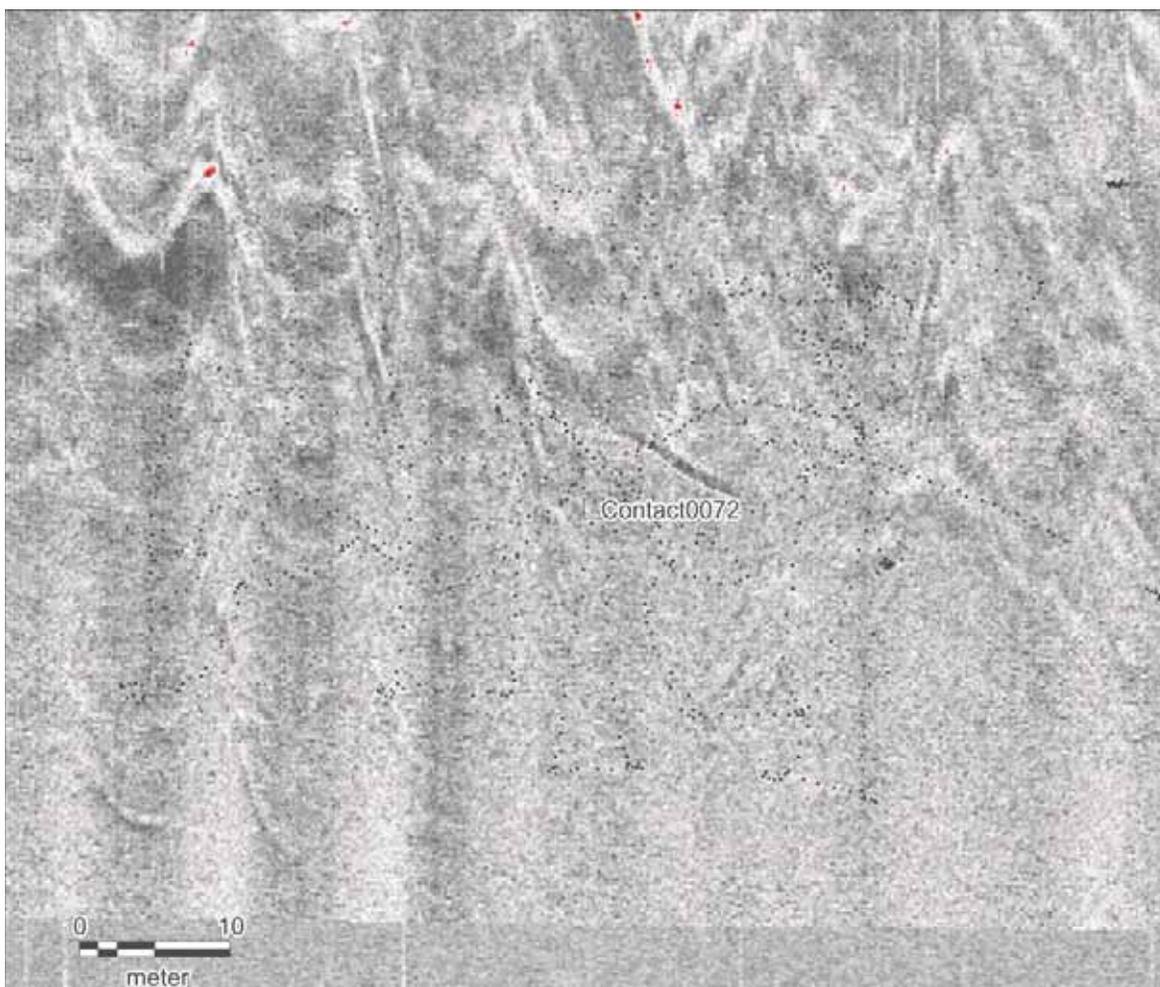
Figur 72: Contact0072. Objektet blev ikke fundet. SSS.

Objektet blev ikke fundet indenfor det fastsatte søgeområde. Der kan være tale om et flygtigt objekt ført bort af strømmen.

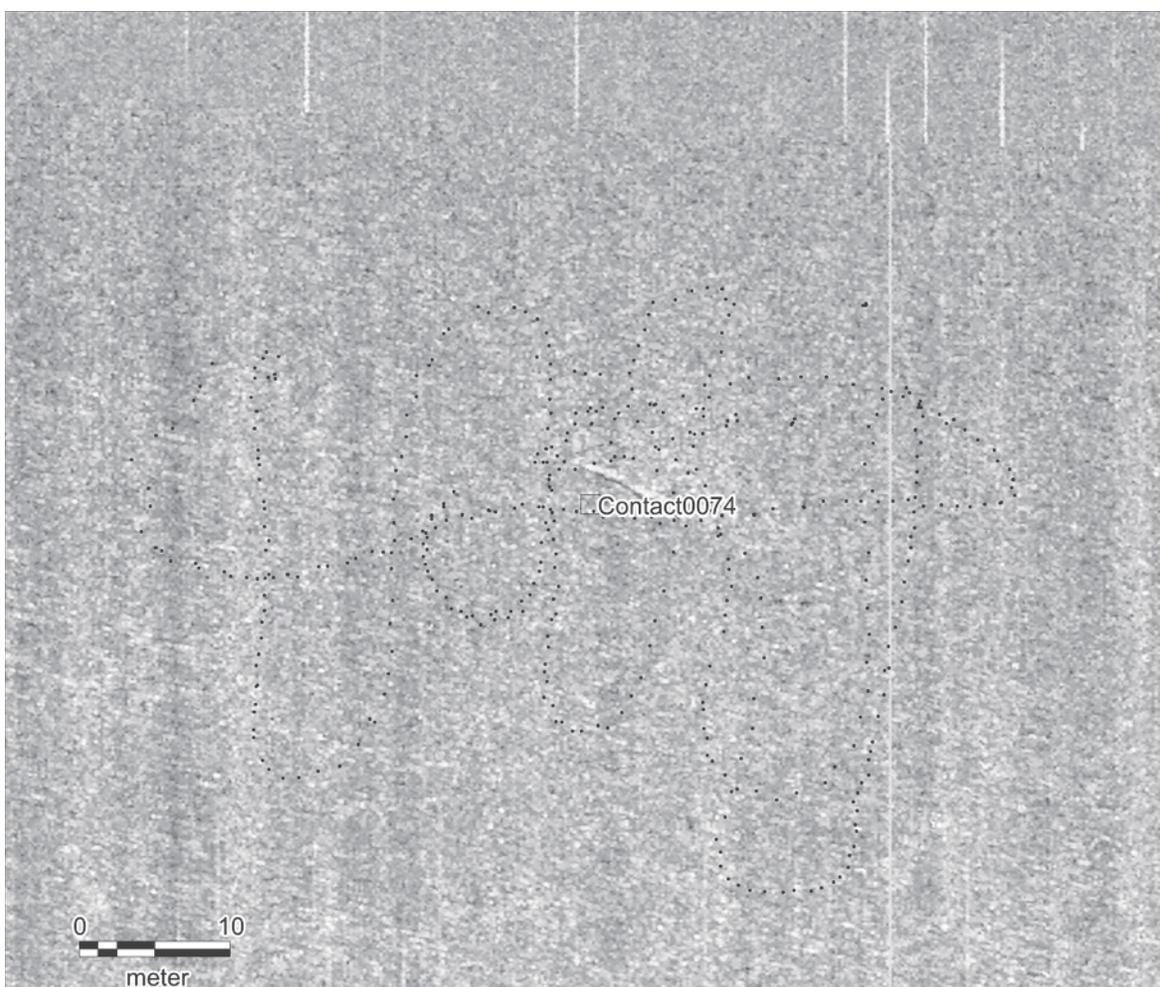
Figur 73: Contact0074. Objektet blev ikke fundet. SSS.

Objektet blev ikke fundet trods god sigtbarhed.

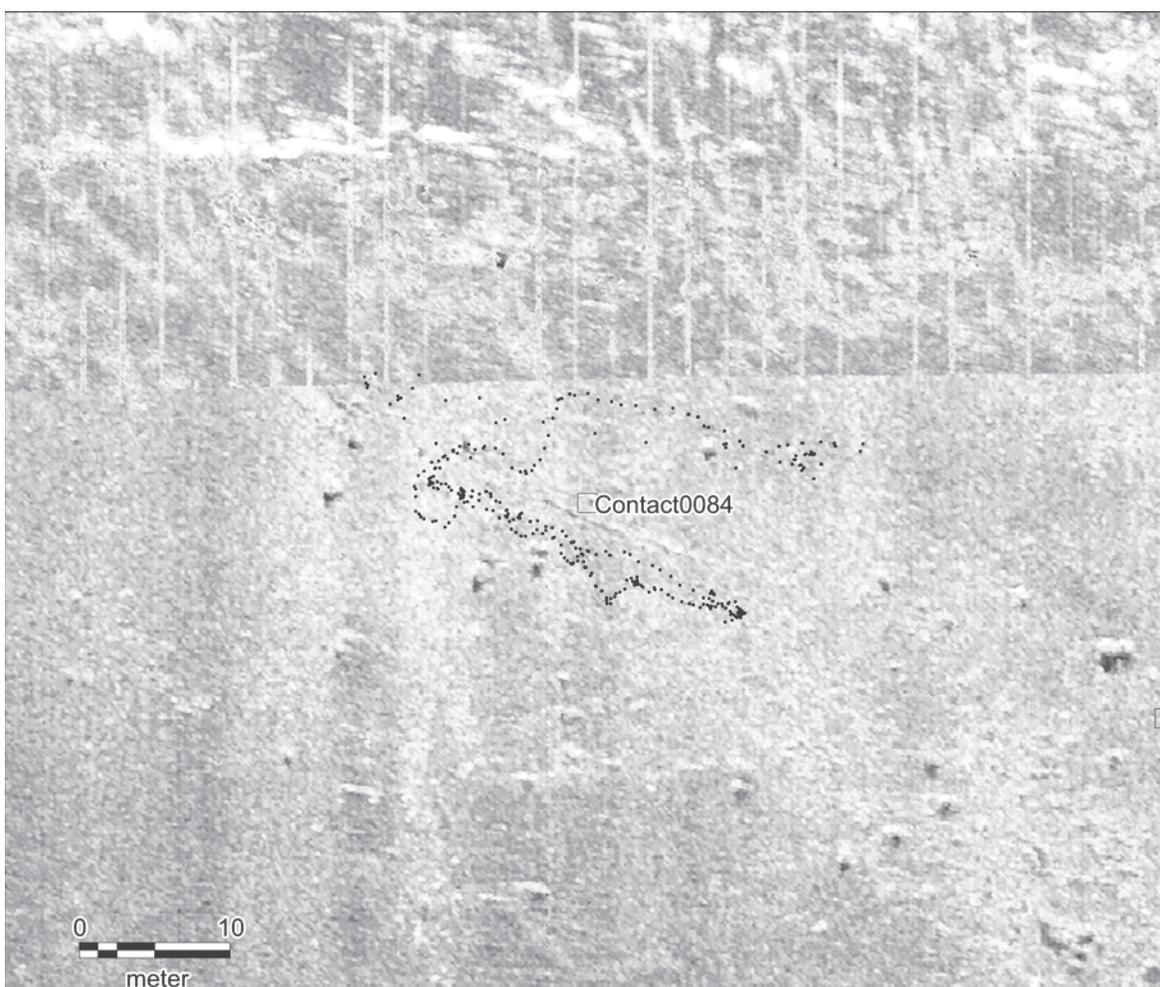
Figur 78: Contact0084. SSS.

Fiskenet og liner.

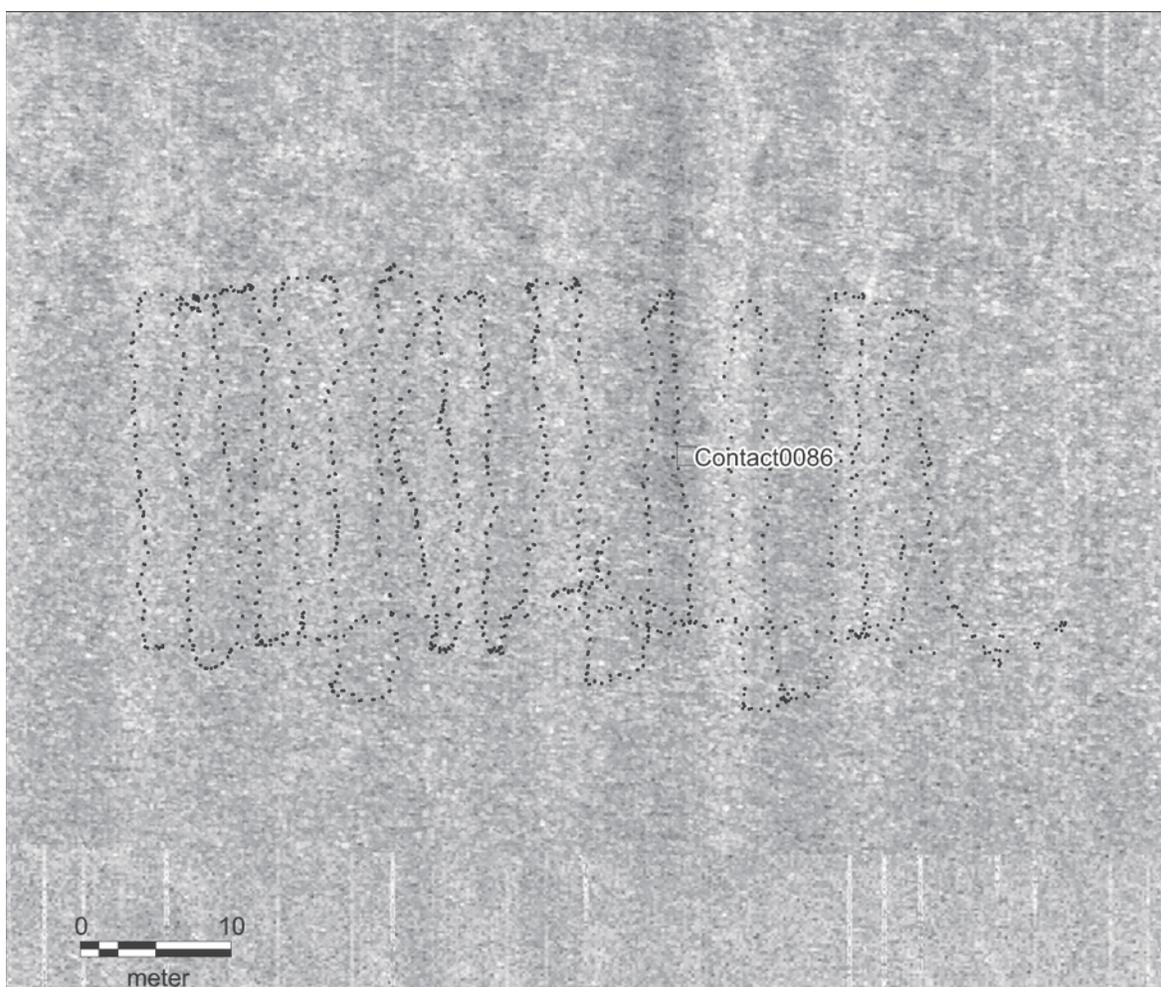
Figur 80: Contact0086. Objektet blev ikke fundet. SSS.

Objektet blev ikke fundet indenfor det fastsatte søgeområde. Der kan være tale om et flygtigt objekt ført bort af strømmen.
