KRIEGERS FLAK
Marinarkæologisk forundersøgelse
for offshore havvindmøllepark

VIR 2715

KUAS 2012-7.26.0-1-0029

Oktober 2017

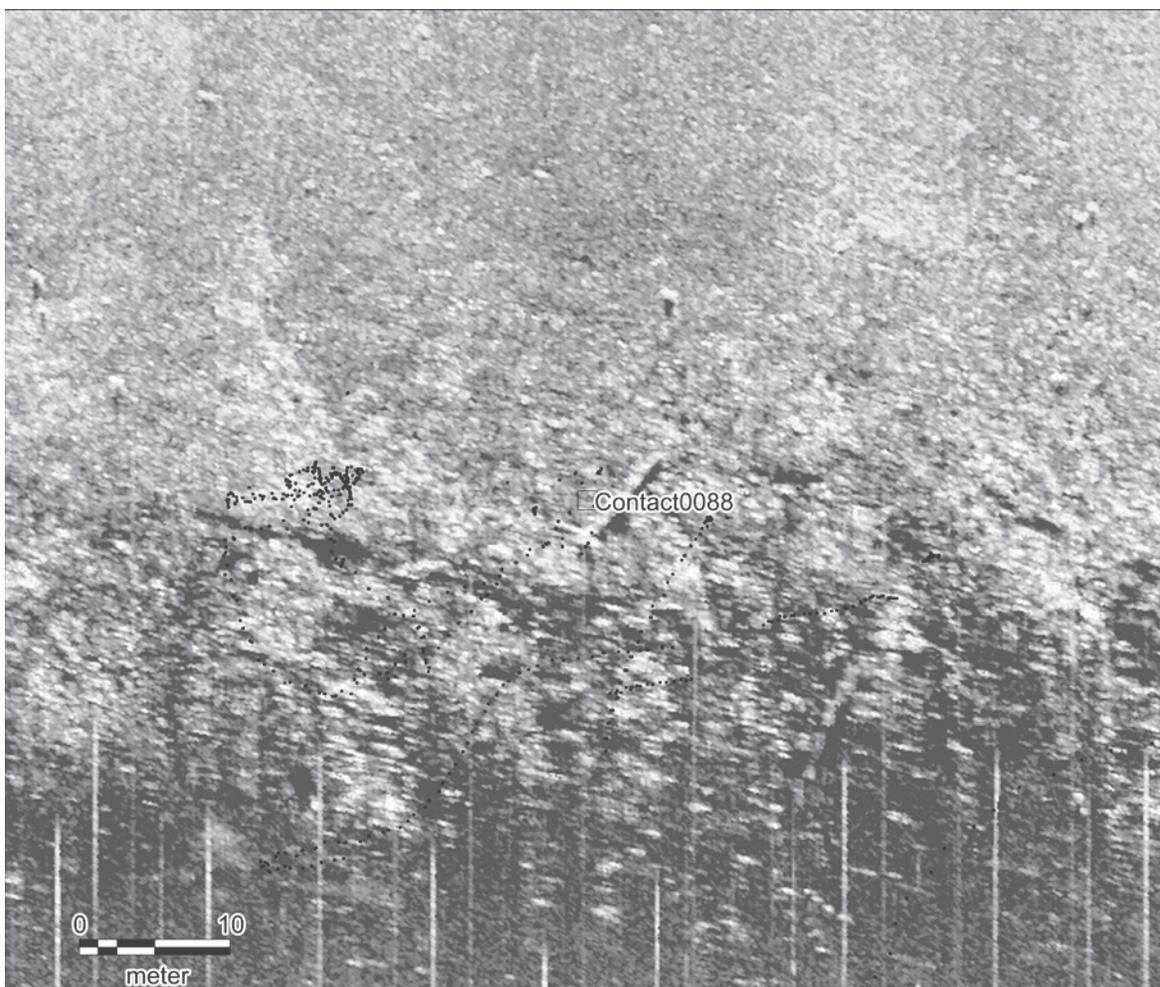
Figur 83: Contact0088. SSS.

Tilspidset pæl; 8 meter lang med diameter på 12-15 cm. Fundet 15 meter vest for det oprindeligt observerede punkt.

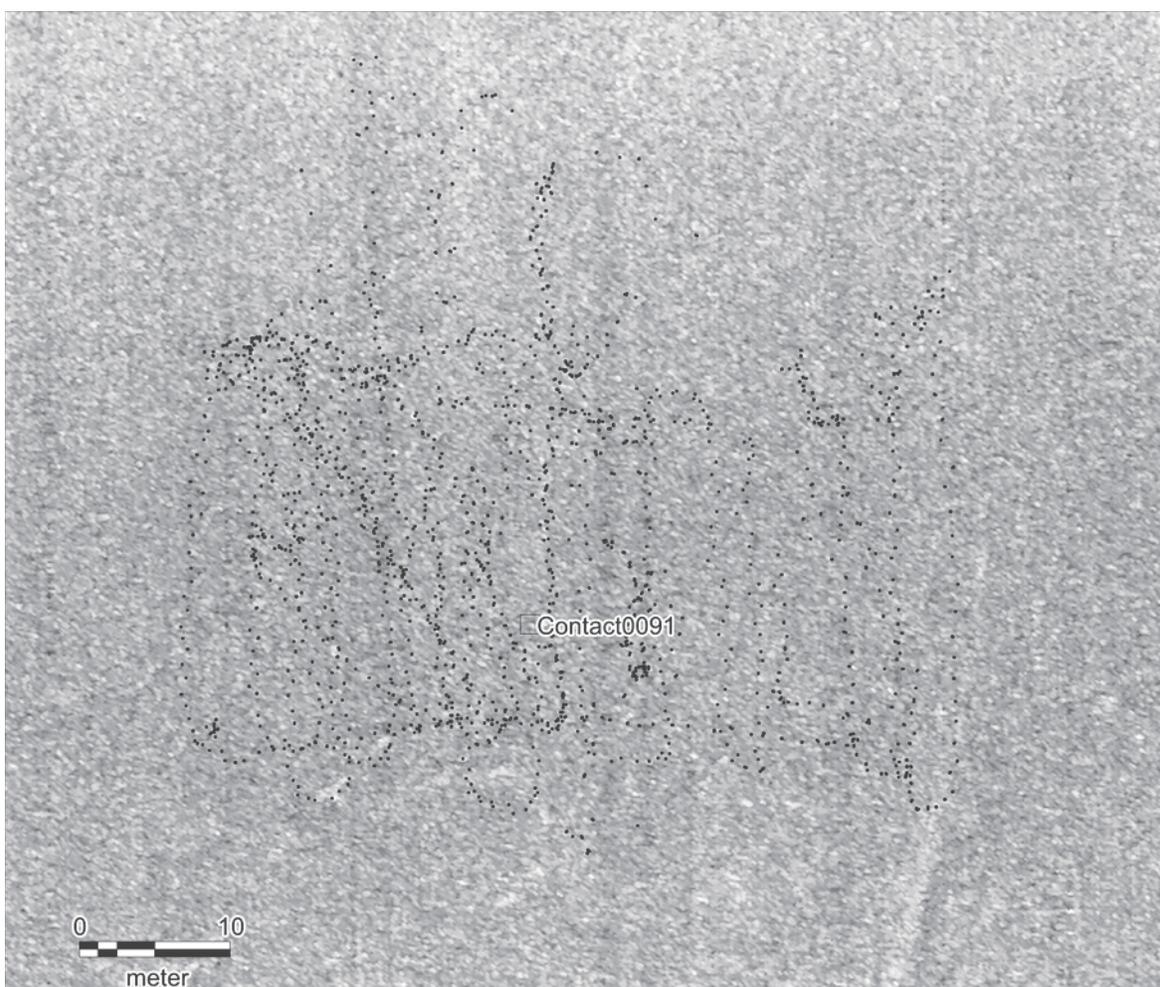
Figur 89: Contact0091. Objektet blev ikke fundet. SSS.

Objektet blev ikke fundet indenfor det fastsatte søgeområde. Der kan være tale om et flygtigt objekt ført bort af strømmen.

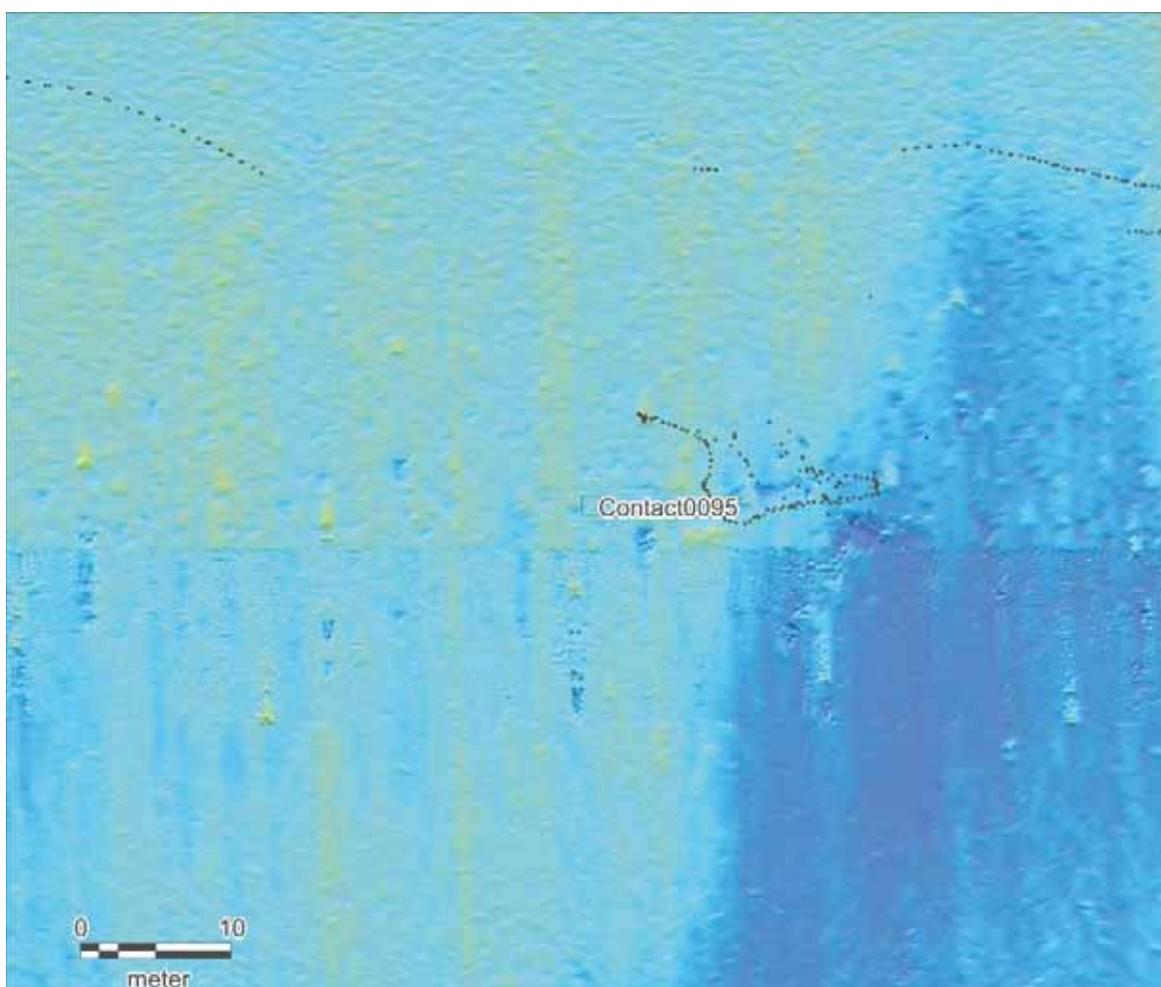
Figur 92: Contact0095. DTM.

Anomalien antages at være en bundgarnspæl, men er svær at bedømme grundet dårlig sigt.

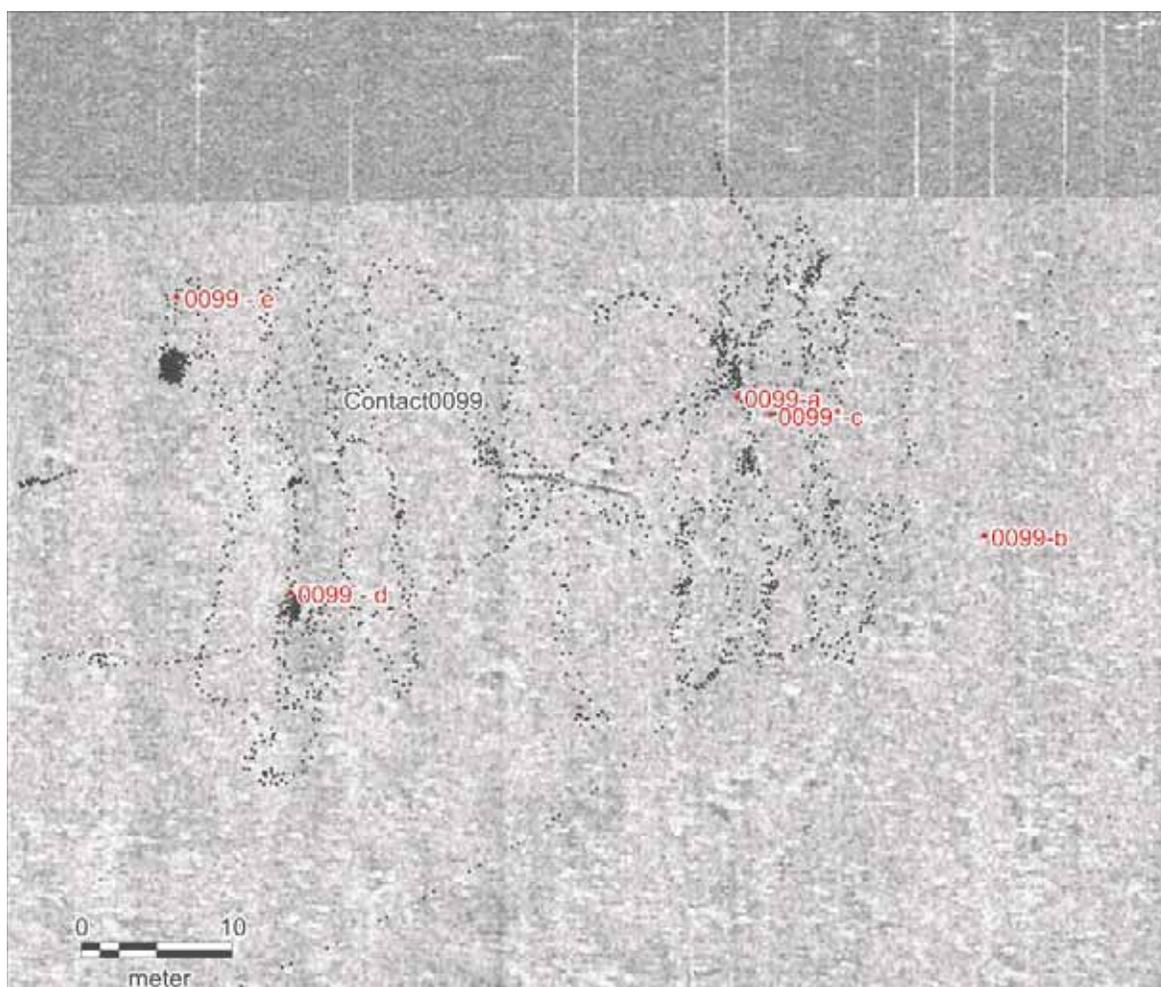
Figur 98: Contact0099. SSS.

Fiskenet. Recent.

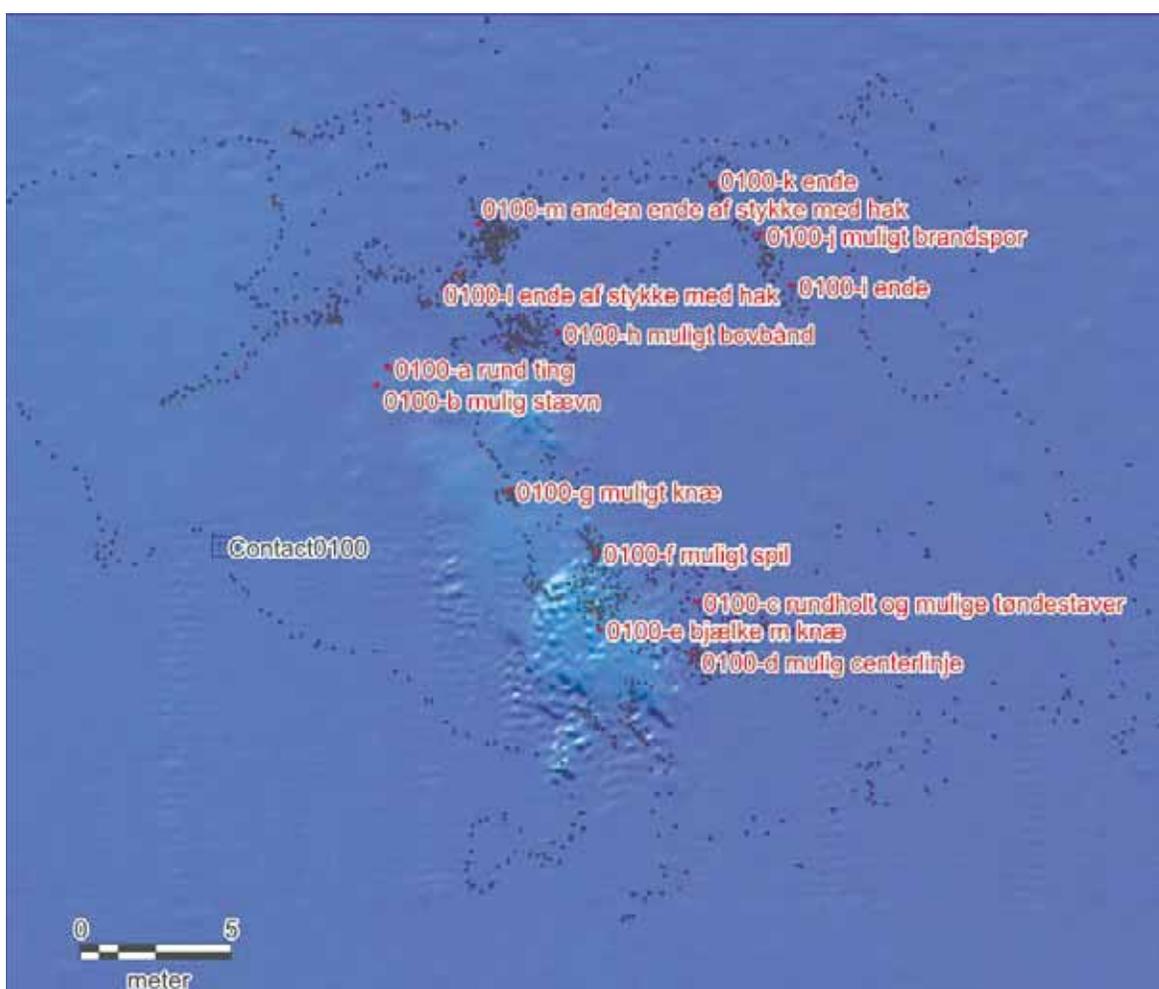
Figur 100: VIR 2754, contact0100, flere identificerede dele af træskibsvraget. DTM.

Træskibsvrag med last/ballast af kalksten. Der fandtes en del løse planker fordelt over hele vraget.

Flere spanter står op fra havbunden, hvoraf nogle kan være kantspanter i skibets forende. Spanterne måler ca. 12x12 cm. Mellemrummene mellem spanterne varierer i bredde fra ca. 6 til ca. 30 cm. Flere spanter har en rustbelægning på overfladen. Desuden fandtes en jernnagle på et af spanterne i forbindelse med, hvad der kunne ligne et indhak til en tværgående bjælke. Dele af både klædning og garnering var bevaret. Klædningsplankerne målte 16 cm i bredden og var 5 cm tykke. Garneringsplankerne var 23 cm brede og 2,5 cm tykke; begge dele målt ved, hvad der formodentlig er skibets stævn (se Figur 100, 0100-b). Plankerne er fastgjort til spanterne med jernsøm.

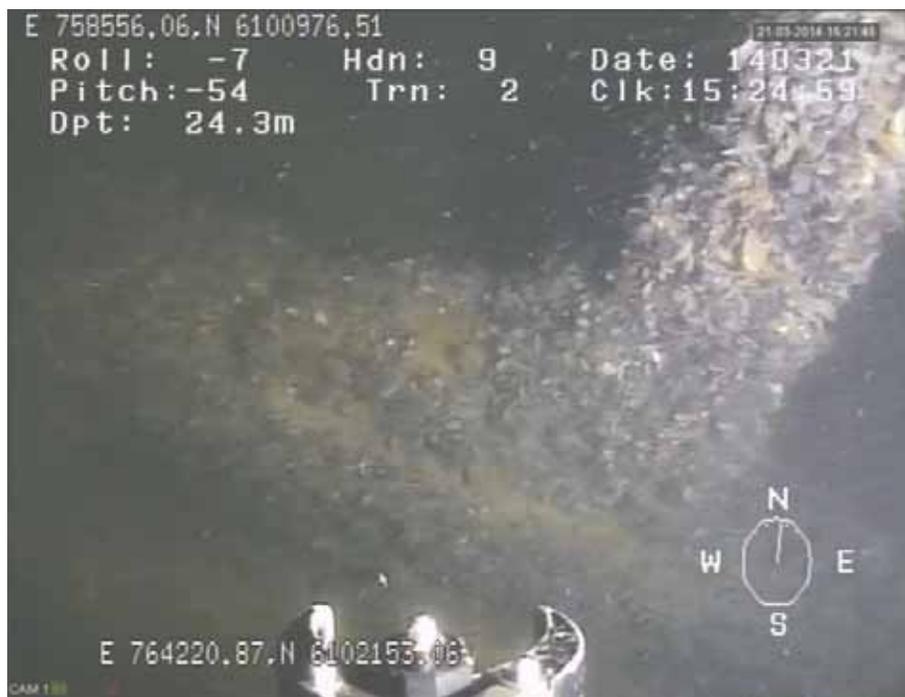
Figur 101: VIR 2754, contact0100, træbjælke med trækknæ. Knæet er fastsat på bjælken og står i en næsten ret vinkel vertikalt op fra bjælken.

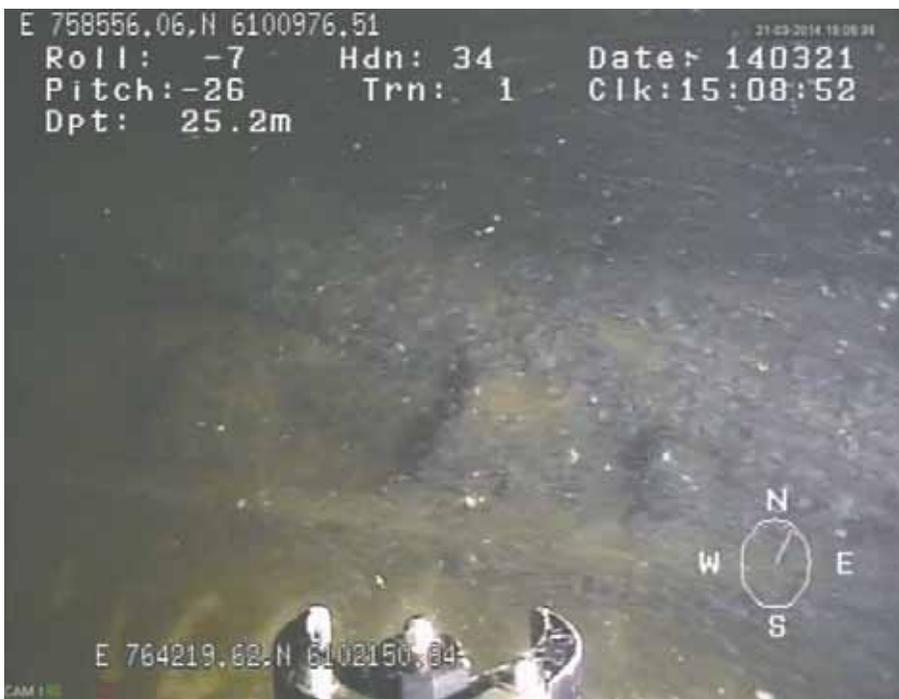
Figur 102: VIR 2754, contat0100, spanttoppe og inder-/yderklædning på skibssiden. ROV-foto.

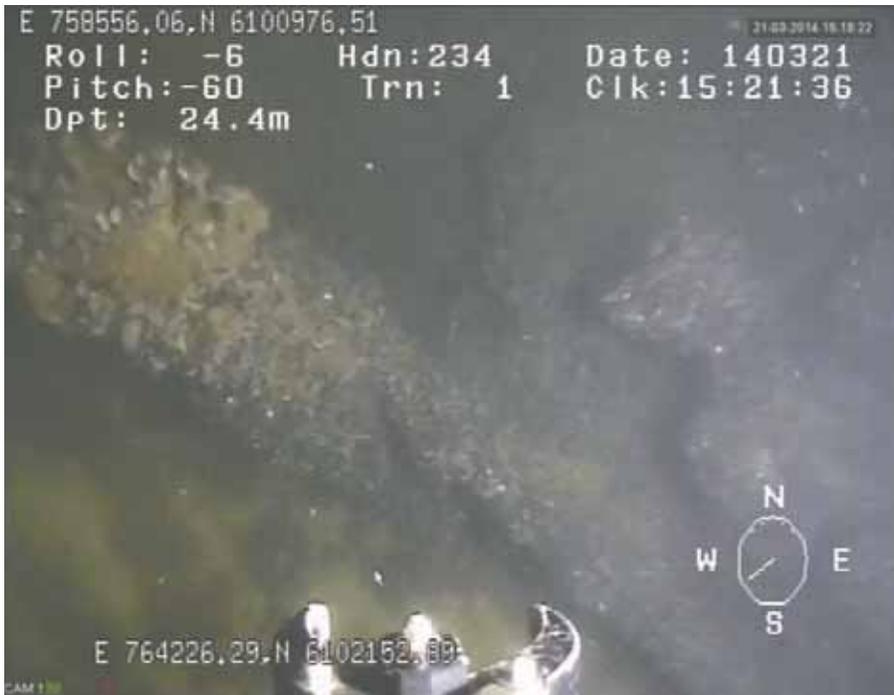
Figur 103: VIR 2754, contact0100, forstævn set fra bagbord side med indløbende planker og mulige kantspanter. ROV-foto.

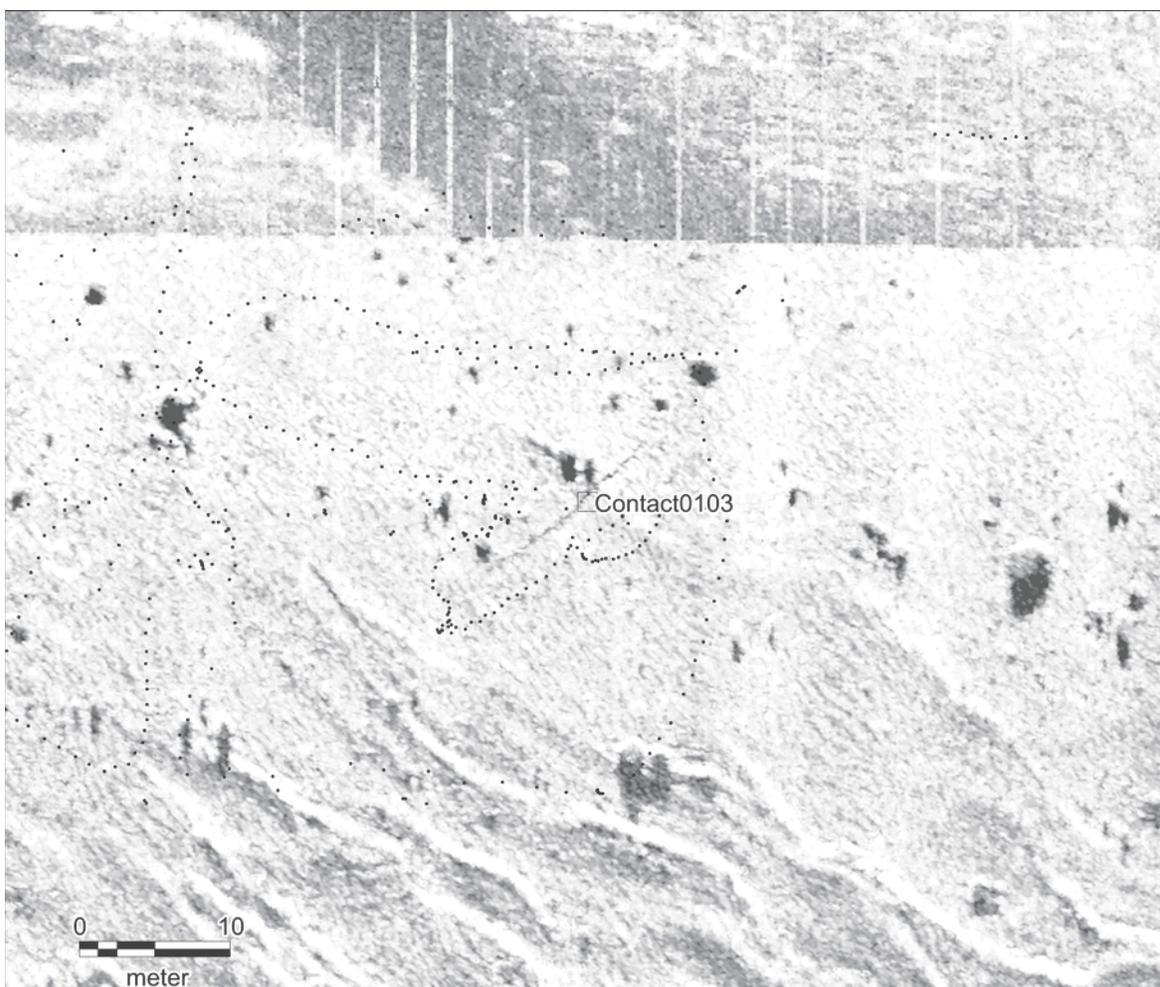
Figur 107: Contact0103. SSS.

Pæl. Formodet bundgarnspæl.

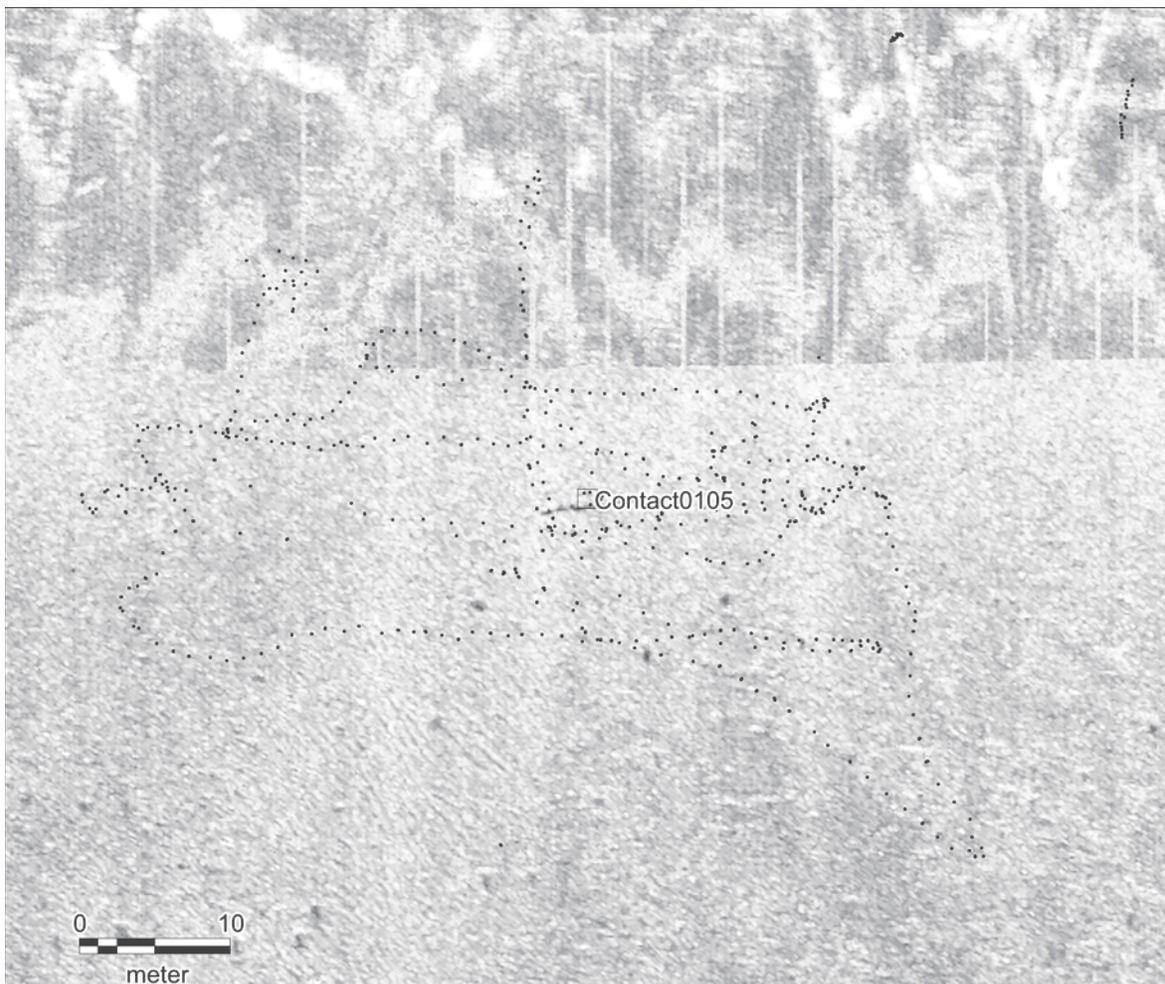
Figur 111: Contact0105. Objektet blev ikke fundet. SSS.

Anomalien blev eftersøgt, men ikke fundet trods god sigt.

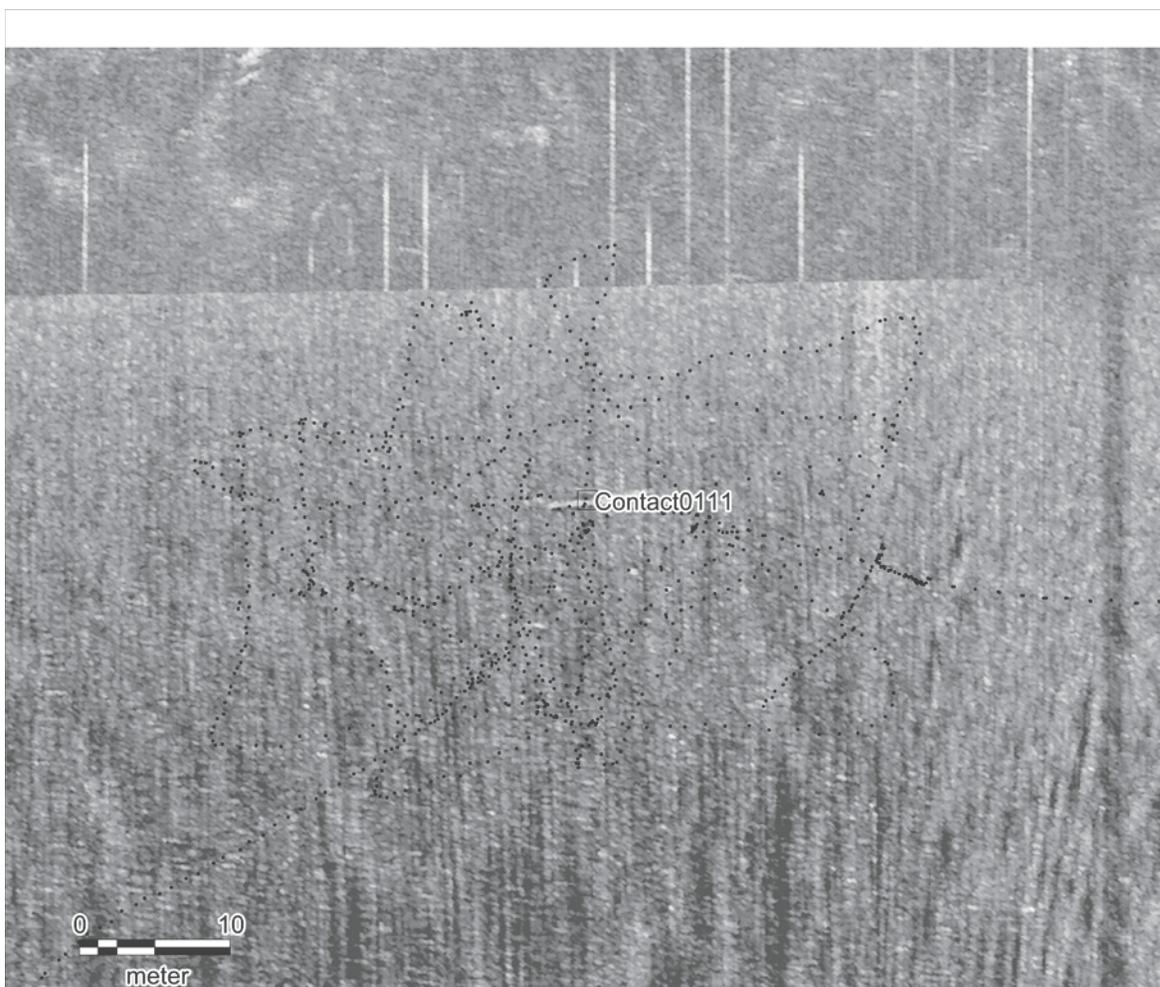
Figur 116: Contact0111. Objektet blev ikke fundet. SSS.

Objektet blev ikke fundet indenfor det fastsatte søgeområde. Der kan være tale om et flygtigt objekt ført bort af strømmen.

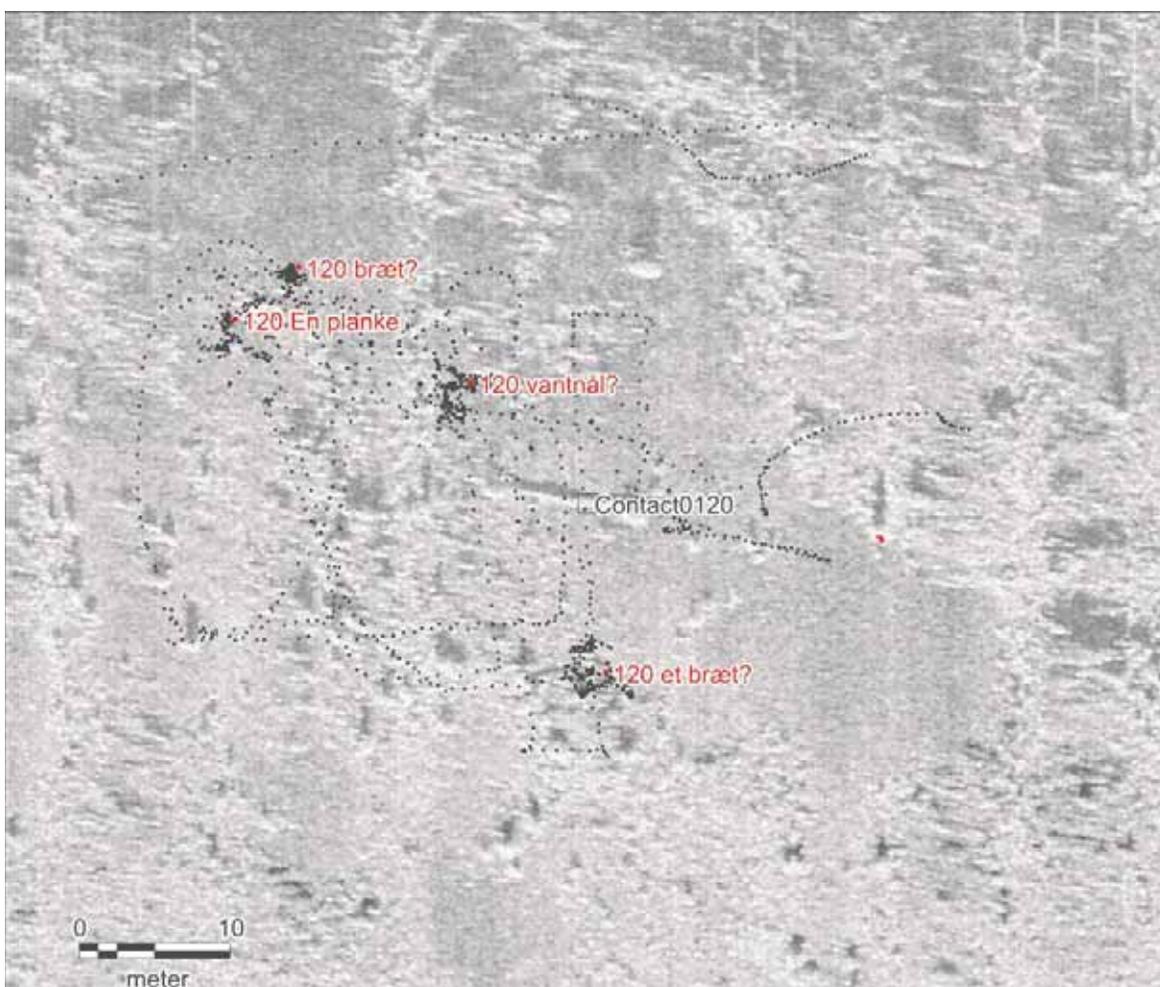
Figur 123: Contact0120. SSS.

En stage og forskellige stykker forarbejdet tømmer; muligvis skibstømmer. Alle af recent karakter.

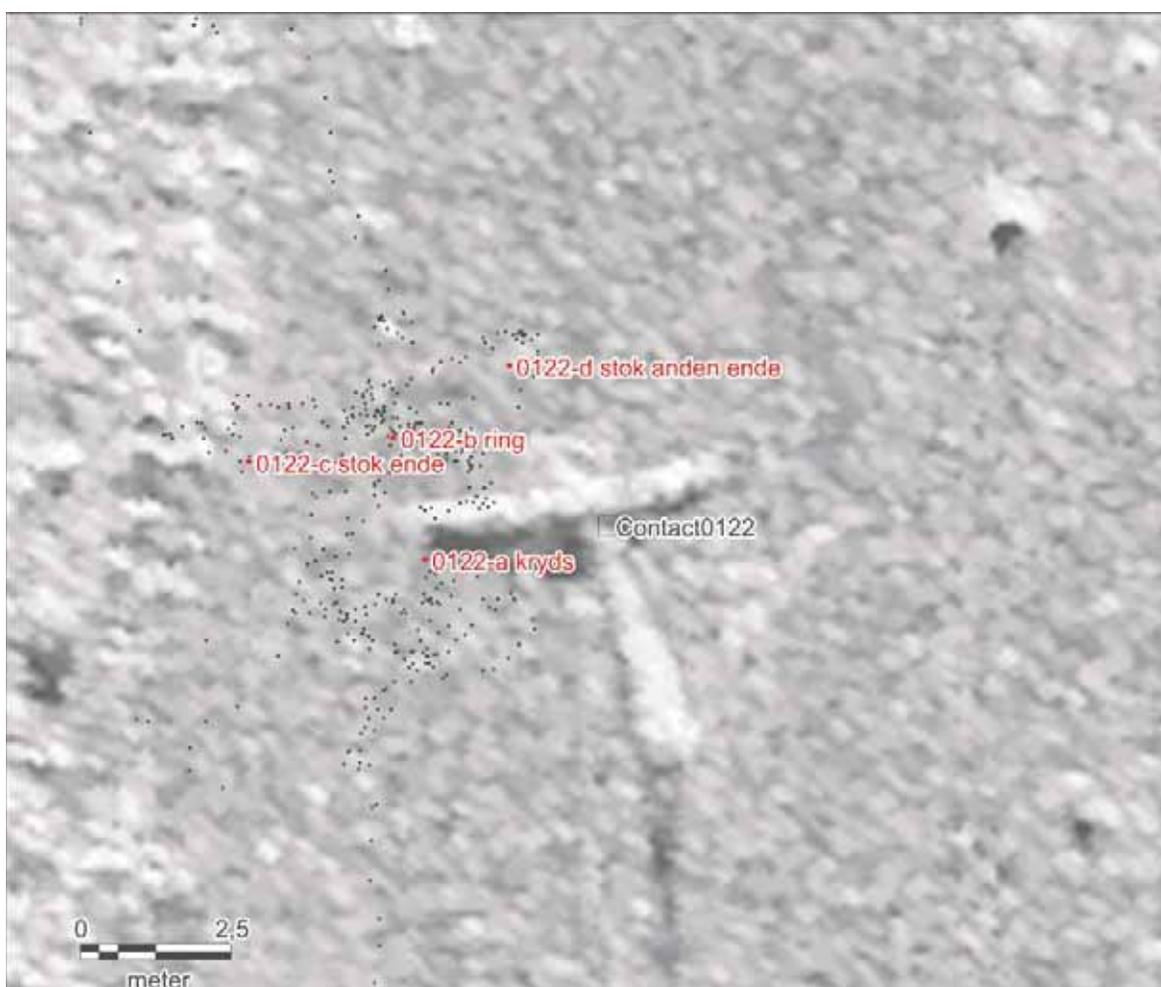
Figur 126: VIR 2757, contact0122, flere identificerede dele af ankeret. SSS.

Bevaret jernanker med træstok og ring. Ankeret, der typologisk kan dateres til før ca. 1850, er beskyttet af museumsloven.

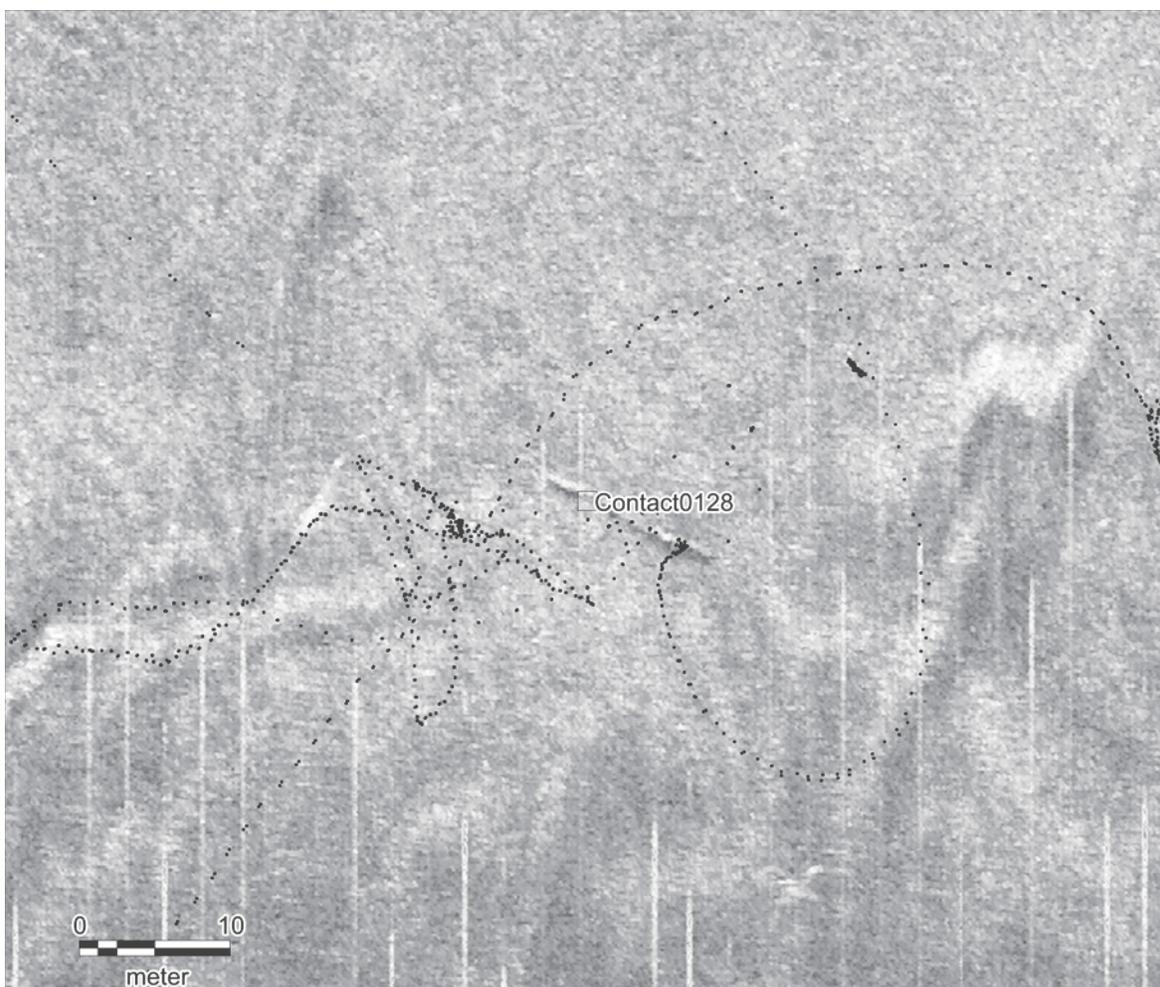
Figur 135: Contact0128. SSS.

Objektet er sandsynligvis en bundgarnspæl eller et stykke drivtømmer, men var svært at bedømme, da det var dækket af en muslingekoloni.

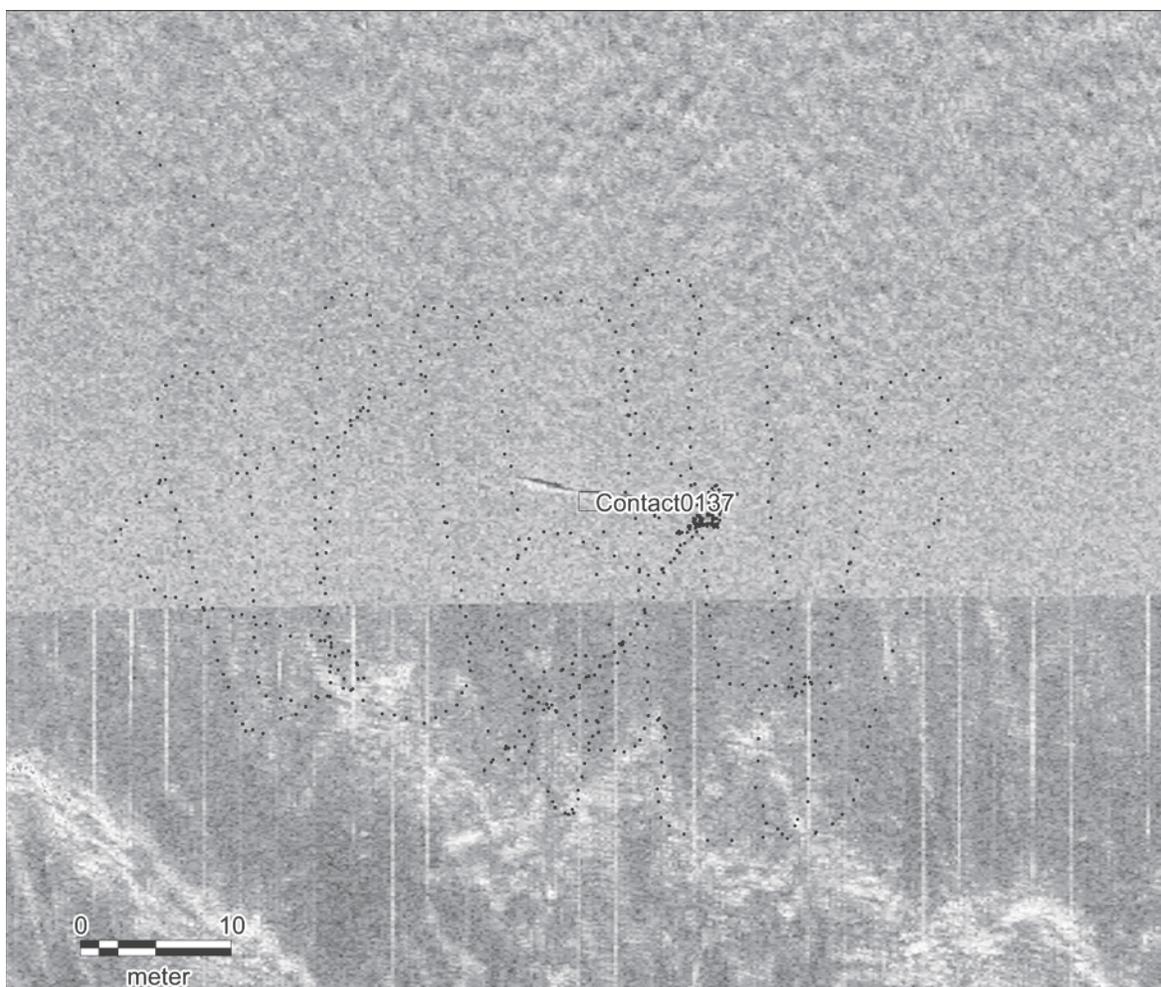
Figur 137: Contact0137. Objektet blev ikke fundet. SSS.

Anomalien blev eftersøgt, men ikke fundet trods god sigt. Derimod fandtes mindre, recent forarbejdet træstykker 10 meter mod øst.

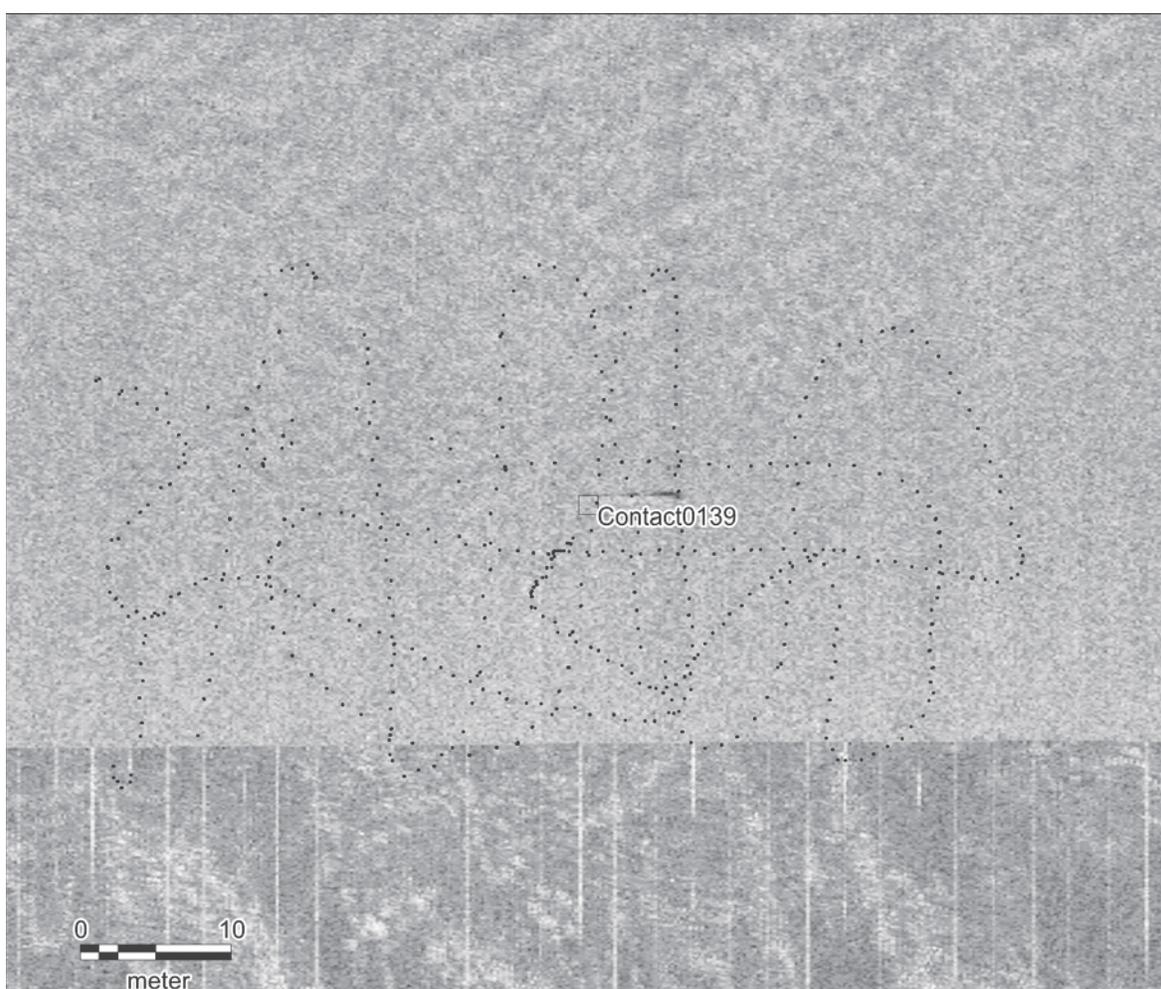
Figur 144: Contact0139. Objektet blev ikke fundet. SSS.

Anomalien blev eftersøgt, men ikke fundet trods god sigt.

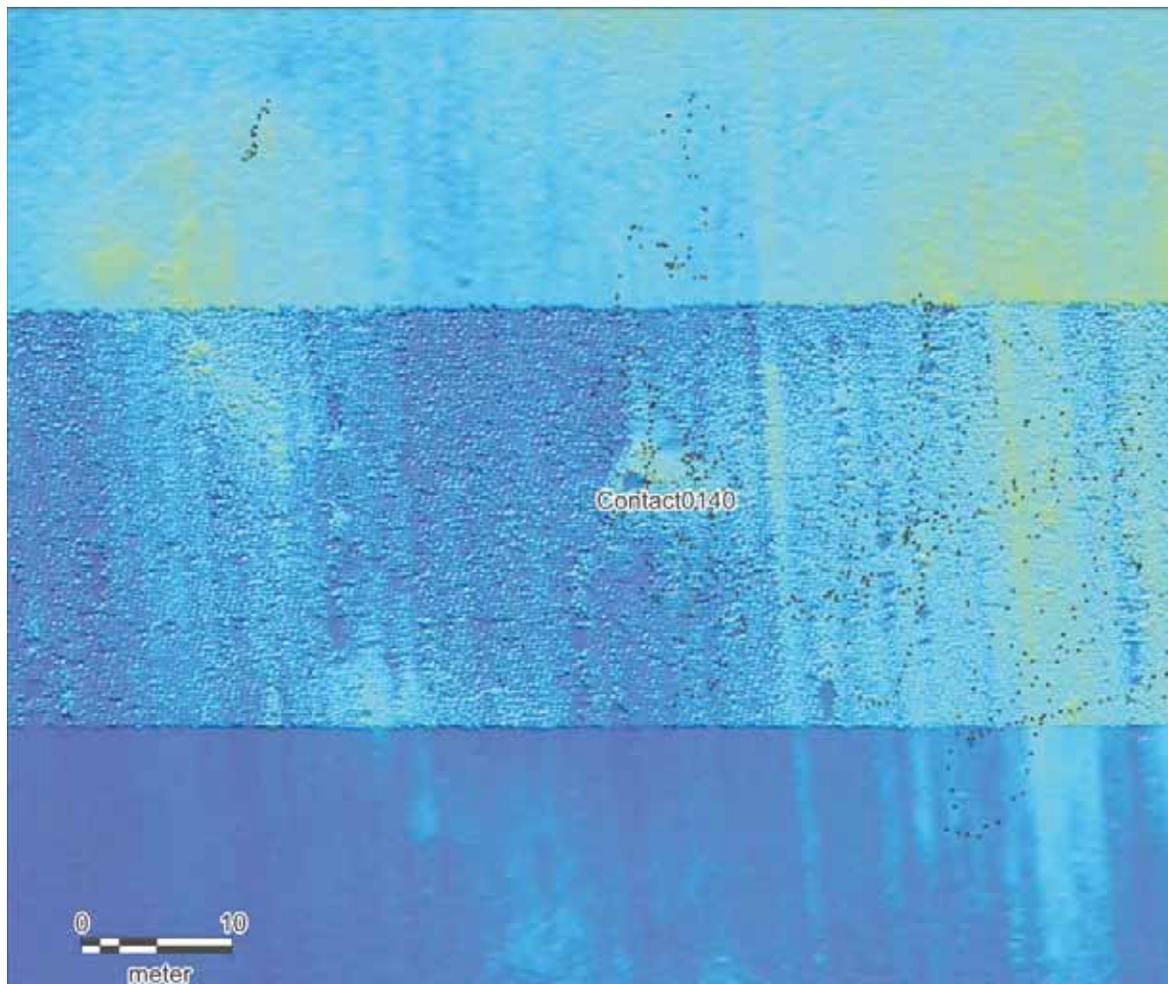
Figur 145: Contact0140. DTM.

Afgrænset koncentration af meget store sten.

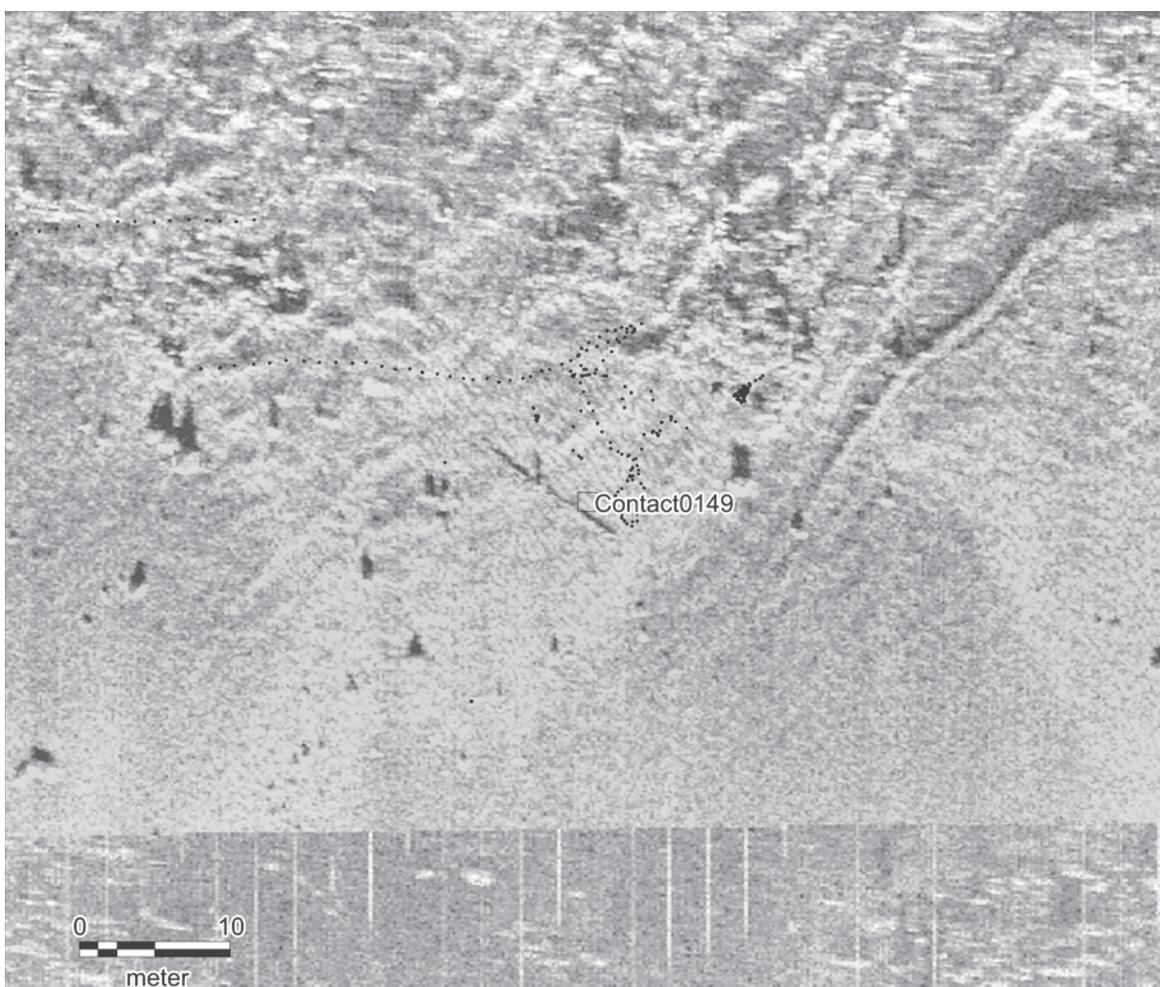
Figur 156: Contact0149. SSS.

Tilspidset pæl. Bundgarnspæl.

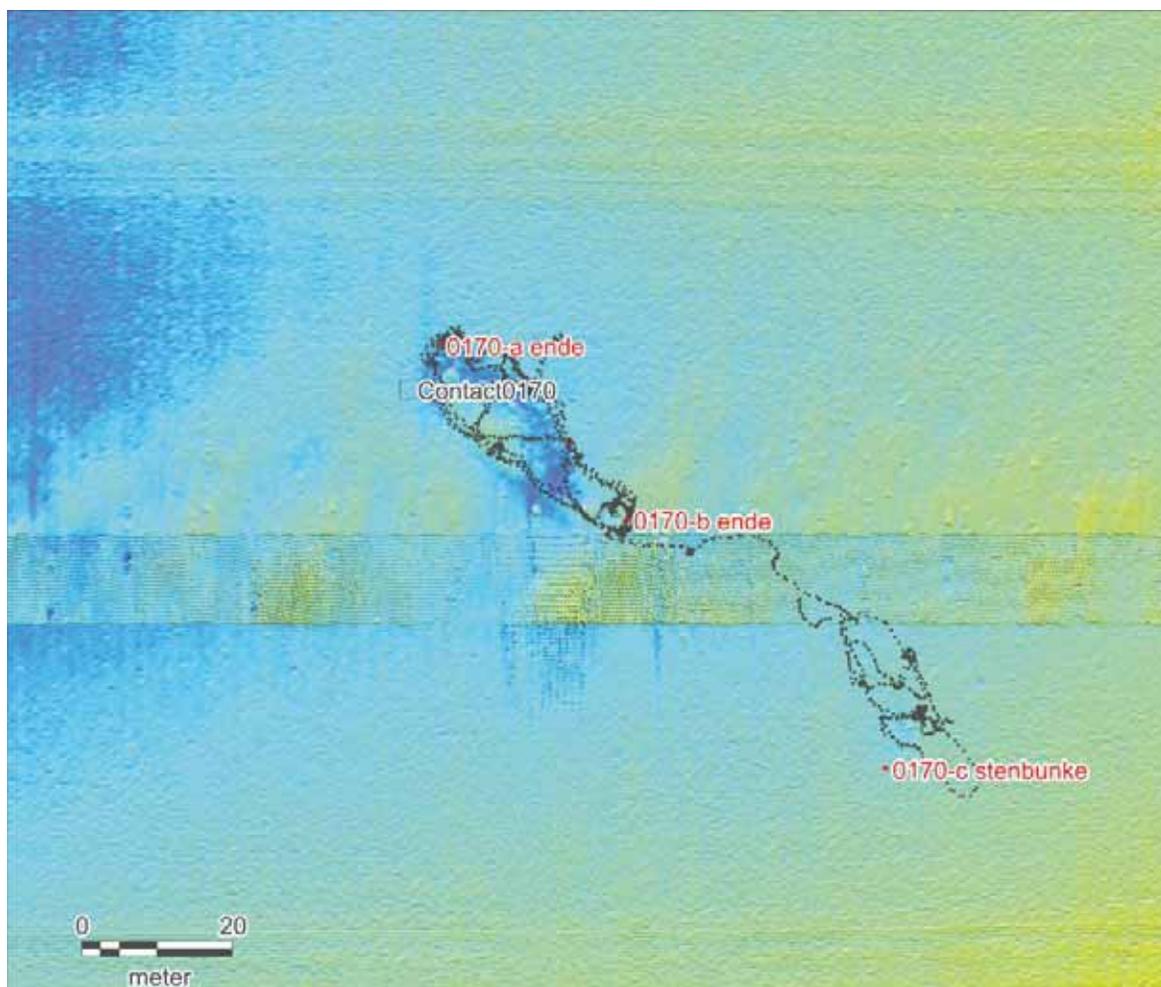
Figur 199: Contact0170. Trods mound-formen viste det sig ikke at være et vrug. DTM.
