***SJÄLLANDSKABLARNA***

***Forundersøgelse af Øresund 400 kV Cable Route,  
Ellekilde Hage***

***VIR 2722***

## Beretning for forundersøgelse af Själlandskablarna, Øresund 400 kV Cable Route, Ellekilde Hage

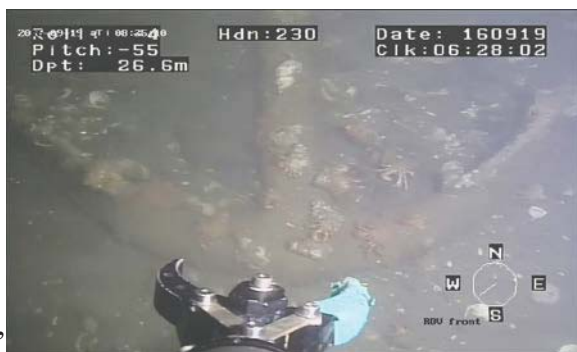
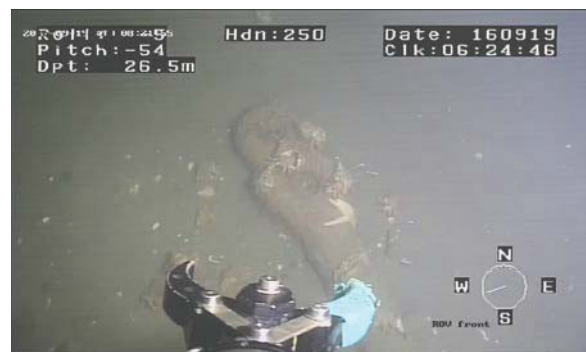
**Figur 3 a & b: Contact0011. Anker med store flige og ottetalsformet ankertovsfæstning.**

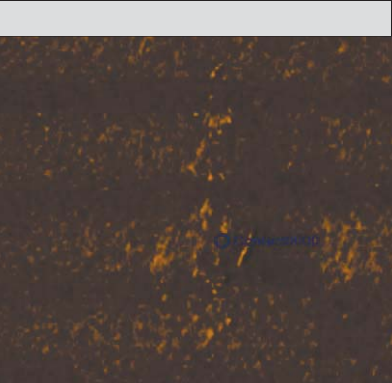
ID	UTM33E	UTM33N	Elev	Proj		Start (UTC)	Stop (UTC)	Date	Depth	Description (SSS)	Target (ROV)	Status
Contact000	345143,00	6219794,99	< -10	400kV

10:43	11:26	19-09-16	16,0	Description: Poss. wreck. Linear features. Target Width: 4.16 Meters, Target Height: 0.12 Meters, Target Length: 12.01 Meters	God sigt. Spredte tangformationer. 15 meter NE spredte metalobjekter (kablestump, cirkulær metalskive/låg/dæksel? Ca. 30 cm Ø, forbundet til stålwire) Firsk metal under korrosionslag. Objekt ikke sikkert observeret. Fortsætter direkte til M-038	modern MMO
Contact000	345023,99	6219411,99	< -6	400kV

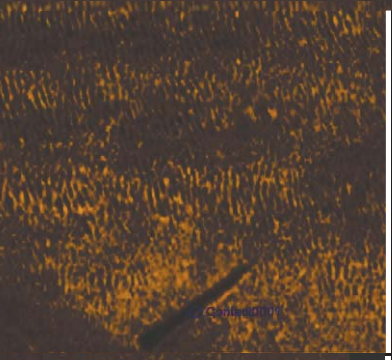
12:23	12:33	19-09-16		Description: Tapered or semi-buried, Target Width: 0.52 Meters, Target Height: 0.24 Meters, Target Length: 6.91 Meters	12:26 ROV: Tovværk ell. lign. sandgået i den ene ende	modern MMO
Contact000	344851,00	6219172,99	< -6	400kV

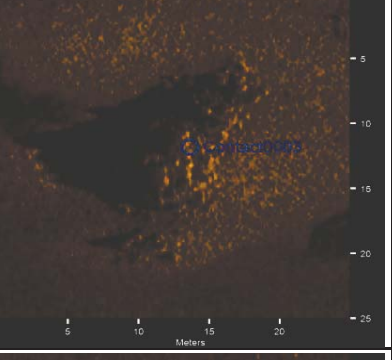
12:51	13:04	19-09-16	10,0	Description: Poss. wreck. Vis. on MBES. Target Width: 6.44 Meters, Target Height: 2.24 Meters, Target Length: 17.36 Meters	Objekt fundet 12:53 Isoleret sten- eller betonrev, kraftigt bevokset.	modern MMO

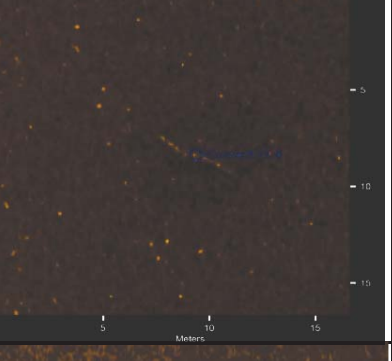
Contact000	344795,00	6219124,99	< -6	400kV

13:15	13:20	19-09-16	5,0	Description: Near poss. Wreck. Target Width: 0.28 Meters, Target Height: 0.00 Meters, Target Length: 4.05 Meters	Objekt fundet 13:16: Tovværk kraftigt begroet.	modern MMO
Contact000	346916,99	6220900,00	< -10	400kV

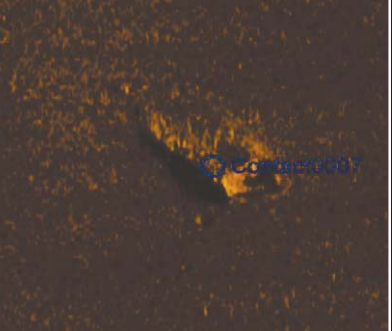
1. dyk: 11:38; 2. dyk: 05:52	1. dyk: 11:49; 2. dyk: 06:07	1. dyk: 15-09-16; 2. dyk: 19-9-16	26,0	Description: Poss. wreck (=S-0305). Vis. on MBES. Target Width: 3.01 Meters, Target Length: 7.65 Meters, Target Height: 0.43 Meters	Dyk afbrudt pga. for meget strøm og dårlig sigt. Dyk 2: Dårlig sigt. 05:58 objekt lokaliseret. Metalskrot, muligvis trawlskovl	modern MMO

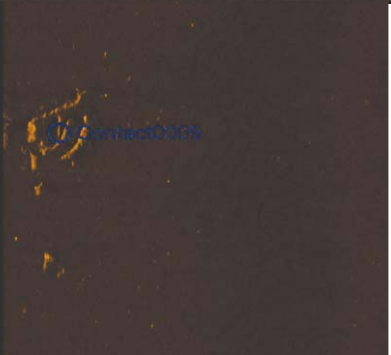
07:59	08:38	19-09-16	27,0	Description: Poss. wreck or rope/wire debris (=S-0304), Target Width: 7.27 Meters, Target Height: 0.32 Meters, Target Length: 16.41 Meters	08:01 Objekt observeret. En stolpekæde (led: 4-5 cm tykkelse, bredde 12 cm og længden 20 cm) med flere kædeled ligger i en bunke og løber ud over et større areal, hvor også tovværk og en mindre kæde (slutter i en større ring eller svirvel, diameter på 10 cm indvendig og 15-16 cm ydre	modern MMO
Contact001	346809,00	6220821,99	< -10	400kV

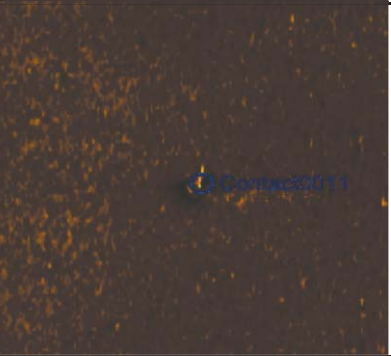
06:21	06:38	19-09-16	26,0	Description: Small object in scour pit (=S-0302). Vis. on MBES, ● Target Width: 0.76 Meters, ● Target Height: 0.17 Meters, ● Target Length: 1.48 Meters	Dårlig sigt. Anker med store flige (næsten halvdelen af hver arm). Ottetalsformet ankertovsfæstning. 1,5 m. stok. 1 m fra fligspids til fligspids. 8-10 cm diameter på læggen. Sandsynligvis 1800-tal. Muligvis en del af en metalstok (forsøgt taget til overfladen med ROV, men blev tabt) fundet ved	modern MMO
