# Gedesbyskibets tovværk - og om historisk tovværksfremstilling generelt

## Arbejdsrapport

**Gedesbyskibets tovværk**  
**- og om historisk tovværksfremstilling generelt**

Arbejdsrapport fra 2006

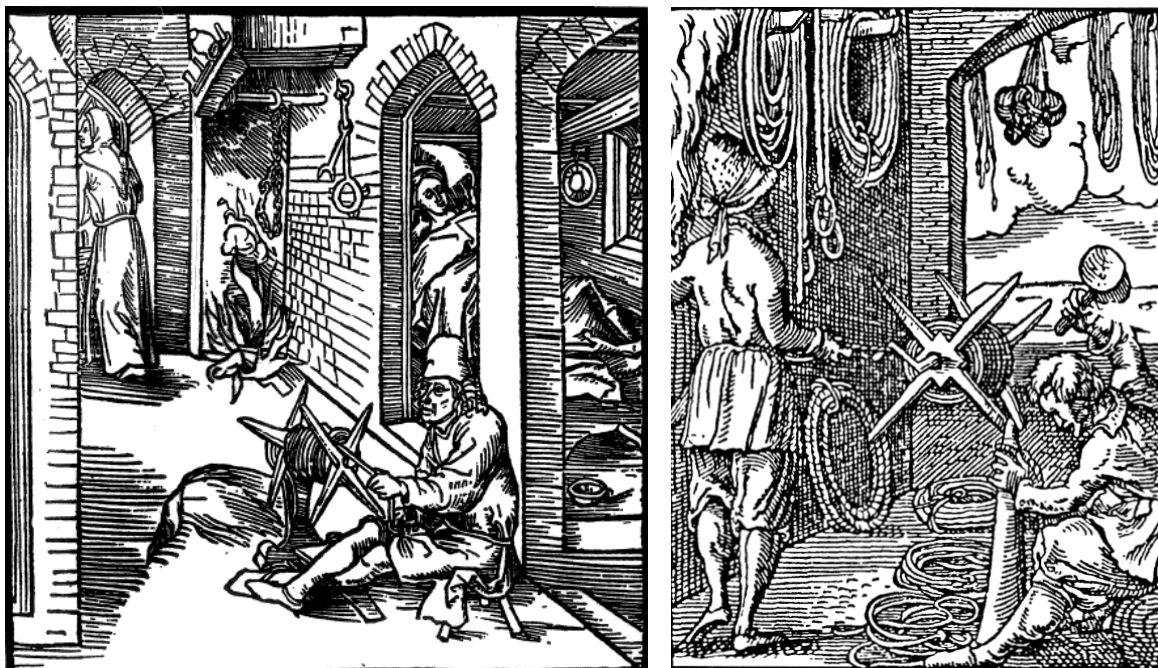
til spinding af bast. Vinden kan, ud over at fungere som redskab for oplægning af spundet materiale, bruges som aktivt værktøj i selve spindingen. Ved at dreje vinden bliver bastlagene, som er fæstet til vinden, drejet om hinanden. De bliver spundet, og spindingen styres med hænderne (Fig. 3).

Figur 3: Middelalderlige (1400-1500-tallet) afbildninger af fremstilling af tovværk med anvendelse af vinder. Til venstre: et træsnittryk, gengivet efter Ritter von Thum, Basel 1493. Til højre: En illustration gengivet fra Das Ständbuck af Jost Amman, Frankfurt am Main 1568.

Som det ses på afbildninger fra middelalderen, er vinden opsat på en fod eller fæstet i væggen (Fig. 3). Det kan synes, som samme vinde har været i anvendelse, da man startede med at spinde hampefibre. På flere billeder fra middelalderen ses en rebslager eller en rebvinder, som han tidligere hed, spinde hamp ved hjælp af en vinde. Formodentlig har netop værktøjet givet den person, der fremstillede tov, navnet rebvinder. En mindre, håndholdt vinde har i bondekulturen helt op til år 1900 været brugt til spinding af hår og plantefibre.

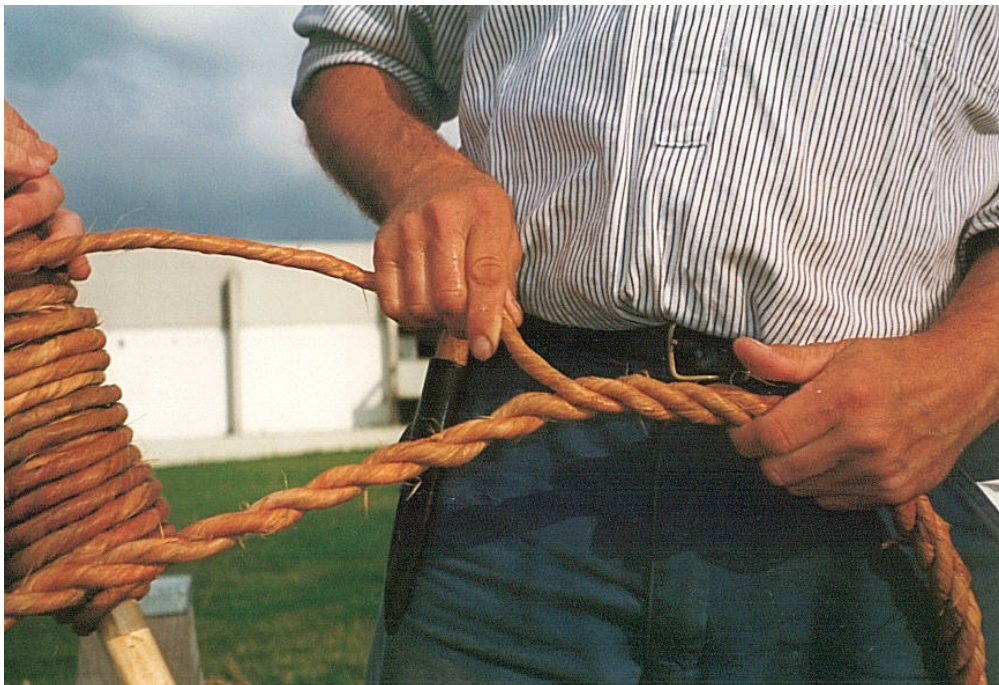
lægge sig omkring den anden kordel i en slåning, der er modsat dens egen drejning. Forsøger man at sammenlægge kordelerne samme vej, som de er drejet, vil de omgående dreje sig fri af hinanden, når man giver slip på dem. Det kan ikke lade sig gøre. Ofte er det en lang kordel, der sammenlægges til et 2 eller 3 slået tov. Når kordelen skal sammenlægges til f.eks. et 3 slået tov, bukkes kordelen i tredjedelspunkterne. På den måde at først lægges den ene tredjedel omkring den midterste del til et 2 slået tov, hvorefter den sidste tredjedel af kordelen lægges omkring det nu 2 slåede tov. Den ombojede kordel danner et tæt øje i begge ender af det færdige tov, og de løse ender bliver fastlåst i disse øjer. Denne afslutning ses på mange brudstykker af tovværk fra arkæologiske fund. Findes denne afslutning i tovværkets ene ende, betyder det ikke nødvendigvis, at tovværket er sammenlagt manuelt, men findes afslutningen i begge ender af tovværket er der ingen tvivl. Så er tovværket sammenlagt af en lang sammenhængende kordel.

*Figur 4: Manuel sammenlægning af lindebasttov. Foto: Werner Karrasch, Vikingeskibsmuseet i Roskilde.*

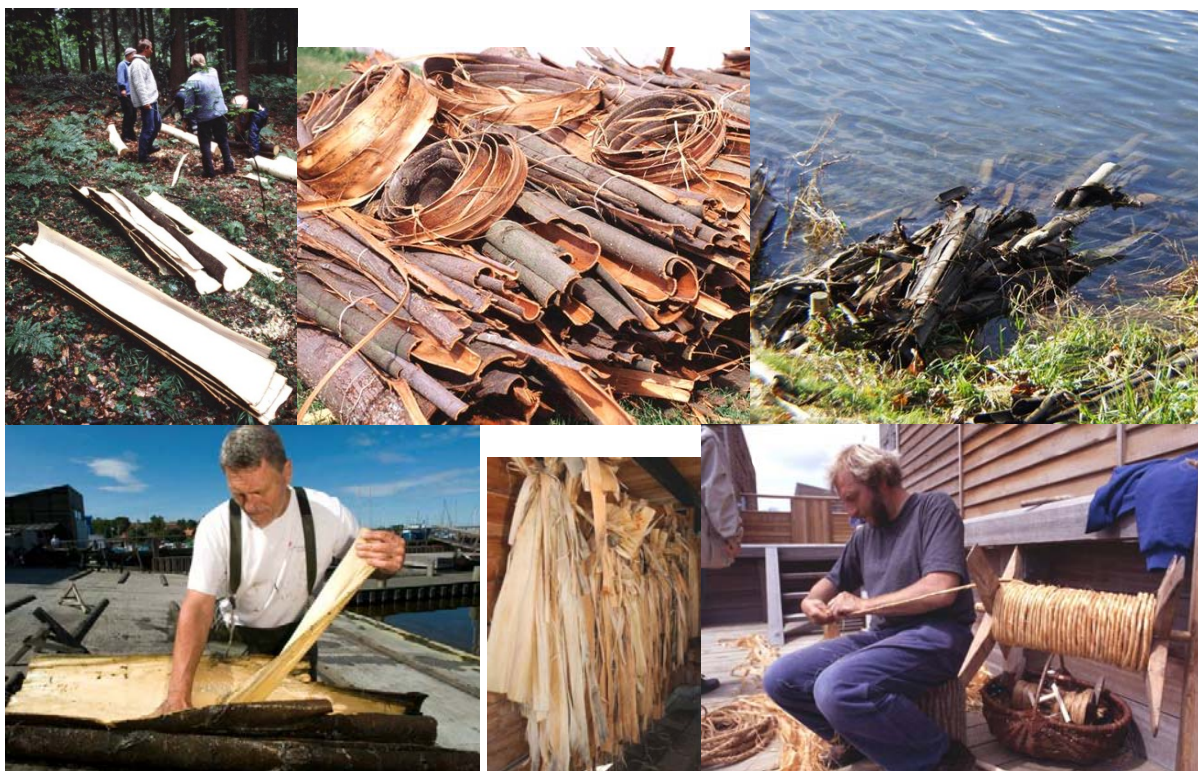
Hvor meget det har været brugt at rødne barken ved frembringelse af råmaterialet til det arkæologiske træbasttov, er det på nuværende tidspunkt ikke til at sige, men der er ingen tvivl om, at fremtidige undersøgelser vil kunne vise noget om dette. Når det viser sig, hvordan nedbrydningen påvirker bastmaterialet, og resultatet af denne nedbrydning sammenlignes med fremtidige undersøgelser af det arkæologiske materiale, kan man sandsynligvis sige noget om, hvilken tilstand råmaterialet har været i, da det blev spundet og lagt til tov (Fig. 5).

*Figur 5: De forskellige arbejdsprocesser i fremstillingen af lindebasttov. Fotos: Werner Karrasch, Vikingeskibsmuseet i Roskilde.*

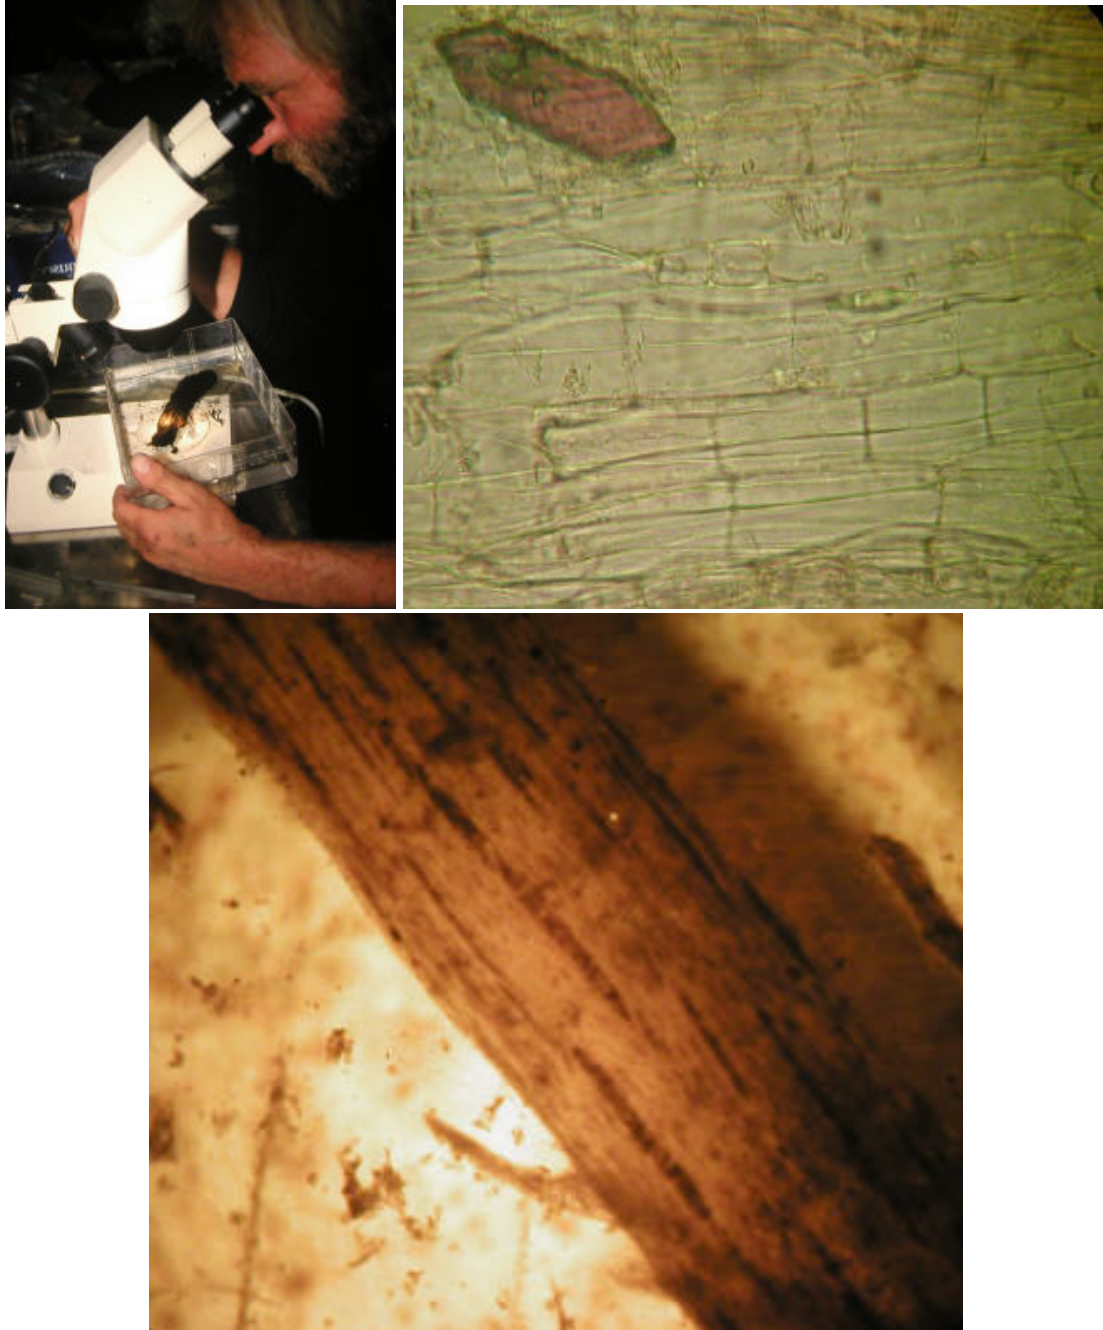
For at undgå reflekser er det oftest en nødvendighed at betragte materialet under vand. Er tovværksgenstanden konserveret ved frysetørring, kan lindebasten i de fleste tilfælde genkendes på sine karakterer ved hjælp af forstørrelser op til 35 gange, dog uden at genstanden behøver at være under vand.

*Figur 6: Tovværk fremstillet af lindebast undersøges med mikroskopi. Foto: Vikingeskibsmuseet i Roskilde.*

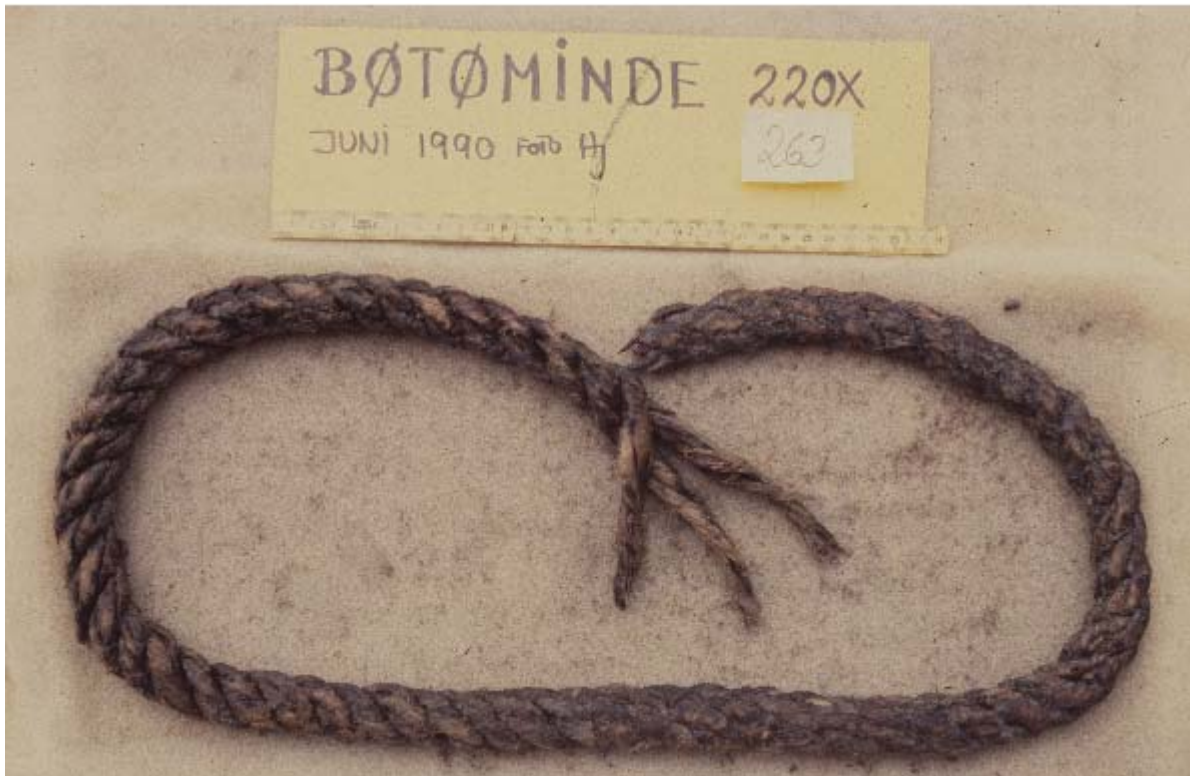
Brudstykkerne x263, x261, x262, x262A og x264 har alle en jævn slåning, men er præget af de lidt uregelmæssige kordeler (Fig. 8). Kordelerne er egentlig sammendrejet jævnt, men de tre uens tykke garn sætter alligevel sit præg på kordelen. Garnene er spundet jævnt, og disse karakteristika ses tydeligt på alle kordelerne. Det er ikke blot garnet, der er spundet ujævnt i dimensionerne. Forskellen i de spundne garns dimension er konsekvent på alle kordeler i alle brudstykker. Der er her tale om forskellige brudstykker, der i fundsituationen er klart adskilte, men de er så ensartede, at næsten alle brudstykker kunne være del af samme tov (Tabel 6).

Figur 8: Tovfragment, x263, af et mellemsvært tovværk. Foto: Henrik Jørgensen, Vikingeskibsmuseet i Roskilde.

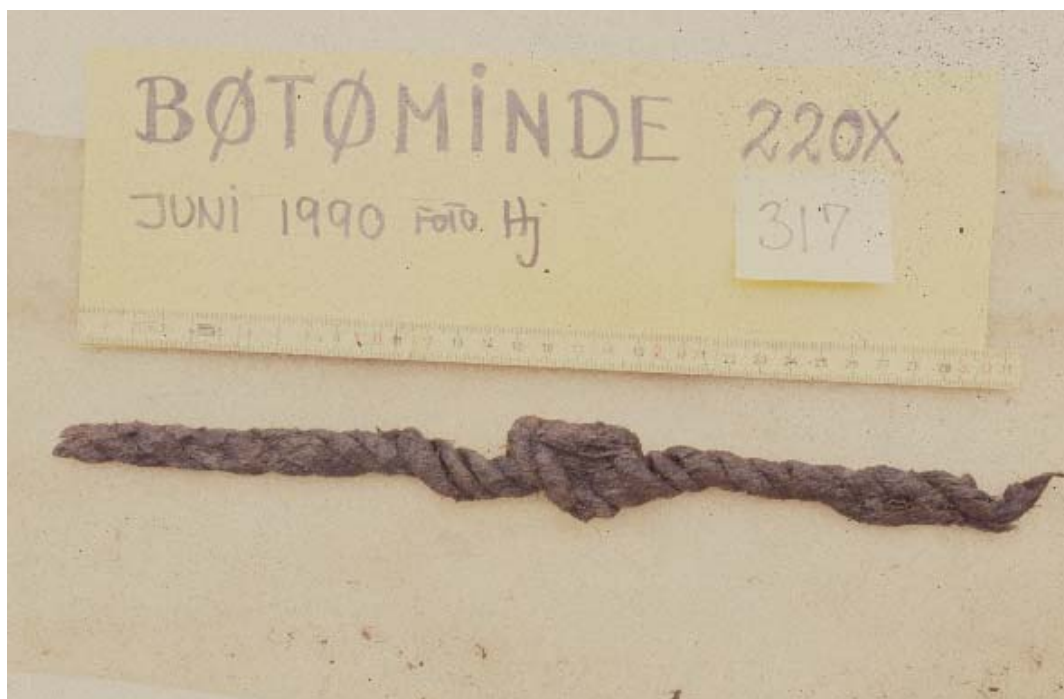
Den ene gruppe er på seks brudstykker med et udtryk af dårligt arbejde. Disse tov er, bortset fra et enkelt brudstykke x317, alle fundet i forskibet. Tre brudstykker, x257, x259 og x259A, er sandsynligvis fra det samme tov. I udgravningsplanen kædes x257 og x259 sammen, mens x259A ligger som løsrevet. Strukturen i de to første stykker bekræfter, at det er samme tov. Ved x259 er kordeler lidt mere uensartede i dimension end ved x257. I enden, der peger mod x259A, synes x259 at blive lidt tyndere. Det 14 mm, 3 slåede tov x259A, er generelt mere uens i kordelernes dimension og spinding end de to øvrige brudstykker. Forskellen i dimensionen og struktur udelukker dog ikke, at brudstykket x259A kan betragtes som en forlængelse af den udtyndede ende af x259, hvor begge ender er brudt. De sidste tre brudstykker i gruppen af dårligt fremstillet tovværk er så forskellige i struktur, slåning og dimension, at de må betragtes som stumper af forskellige stykker tov. Det drejer sig om x317, x10 og x277 (Tabel 7). Som de øvrige brudstykker er disse stykker præget af grove og lidt brede bastlag i de spundne kordeler, der som følge af dette er meget kantede, og sammenlægningen retter ikke op på dette udtryk. Tovværket har ved disse stykker et udtryk af noget, der ikke er gjort så meget ud af (Fig. 9).

Figur 9: Tovfragment, x317, af et tyndere, dårligt fremstillet tov. Foto: Henrik Jørgensen, Vikingskibsmuseet i Roskilde.

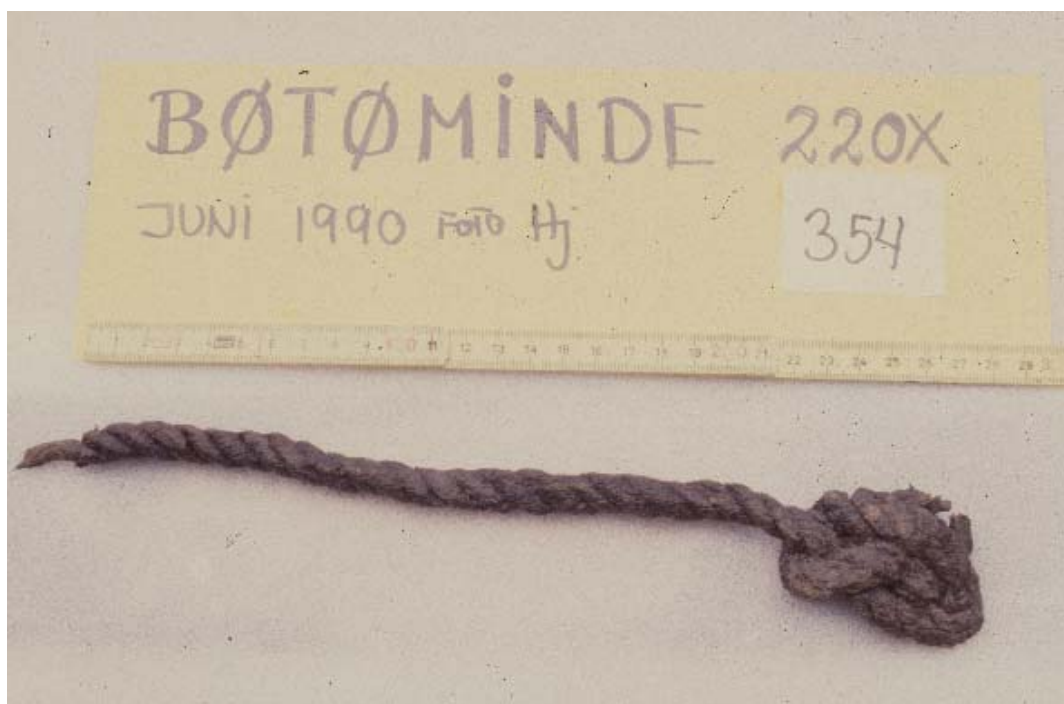
Den anden gruppe, med 13 brudstykker, er alle fint fremstillet tovværk, hvoraf tre stykker fremtræder som særligt fine (Fig. 10). Det drejer sig om x354, x257A og x262B. Disse tre stykker er meget flotte med jævnt spundne kordeler, som ligger i en fin balance med tovværkets slåning (Tabel 7).

Figur 10: Tovfragment, x354, af et tyndere, særligt fint fremstillet tov. Foto: Henrik Jørgensen, Vikingskibsmuseet i Roskilde.

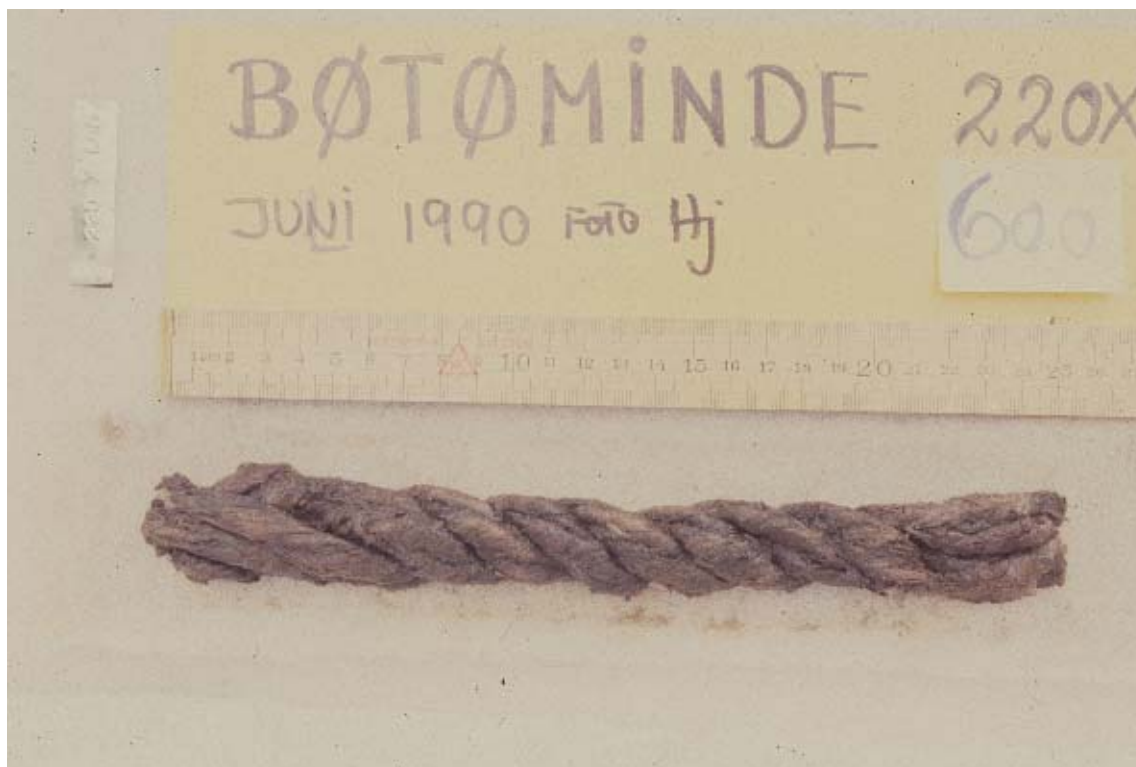
Knæk på bastlag i de spundne garn og kordeler ses særligt tydeligt på x134A, x268, x137 og x600 (Fig. 11). Når bastlag er kraftige, eller lidt vel brede i forhold til dimensionen på det spundne garn eller den spundne kordel, sker det under spindingen, at lagene folder sig for at kunne nå at komme rundt i den lidt for tætte drejning. Er bastlagene ikke helt findelte, giver disse foldninger en lidt kantet form på garn eller kordel. Disse kantninger i de spundne garn ses mange steder i materialet, og det ses især på de spundne kordeler, på mange af de tyndere brudstykker, der er karakteriseret som dårligt fremstillet tov. Ved dette tov er kantningerne særlig kraftige, og det får lov at præge tovværket i den endelige slåning.

Figur 11: Tovfragment, x600, hvor knæk på bastlag i de spundne garn og kordeler kan iagttages. Foto: Henrik Jørgensen, Vikingeskibsmuseet i Roskilde.

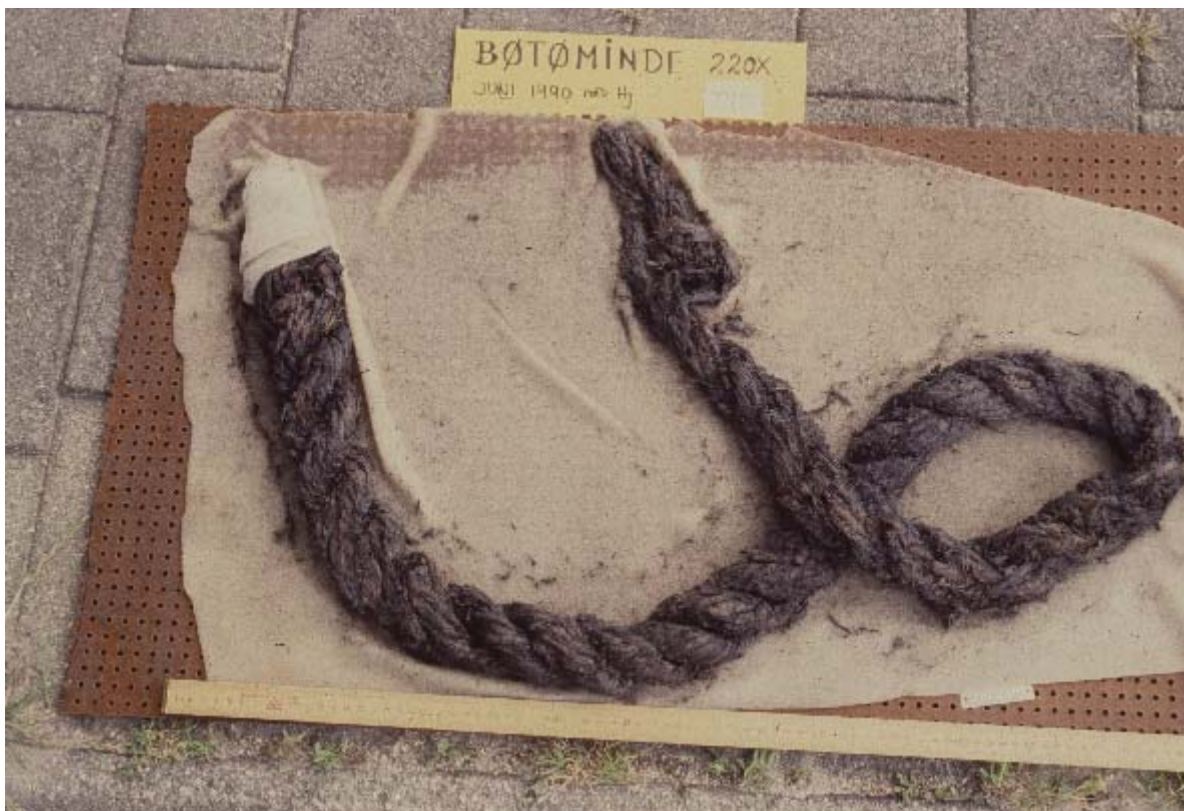
Figur 12: Tovfragment, x218. Foto: Henrik Jørgensen, Vikingeskibsmuseet i Roskilde.

I den spundne kordel ses de inderste kraftige bastlag omlagt med bredere finere lag. På en kordel, x272, er der en synlig samling af bastlag. Yderste tynde lag knækker skarpt og ligger ind under dækkende lag. På bundstykket, x288, ses det yderste bastlag omlagt øvrige lag under spinding (54-62 gr, indre lag 40 gr). Denne metode er i etnologisk litteratur beskrevet som måden at spinde lindebast på. I forhold til tovværket i dette fund ses denne spindemetode kun anvendt på få brudstykker og kun ved brudstykker, der er dårligt fremstillet. På brudstykket, x218, er garnet spundet jævnt (Fig. 12). De yderste lag ligger skarpere end de indre lag i garnet; 42 gr og fra næsten ingen spinding til 20 gr på de inderste bastlag. Dette forhold ses, hvor bastlagene er kraftige og sammenhængende.

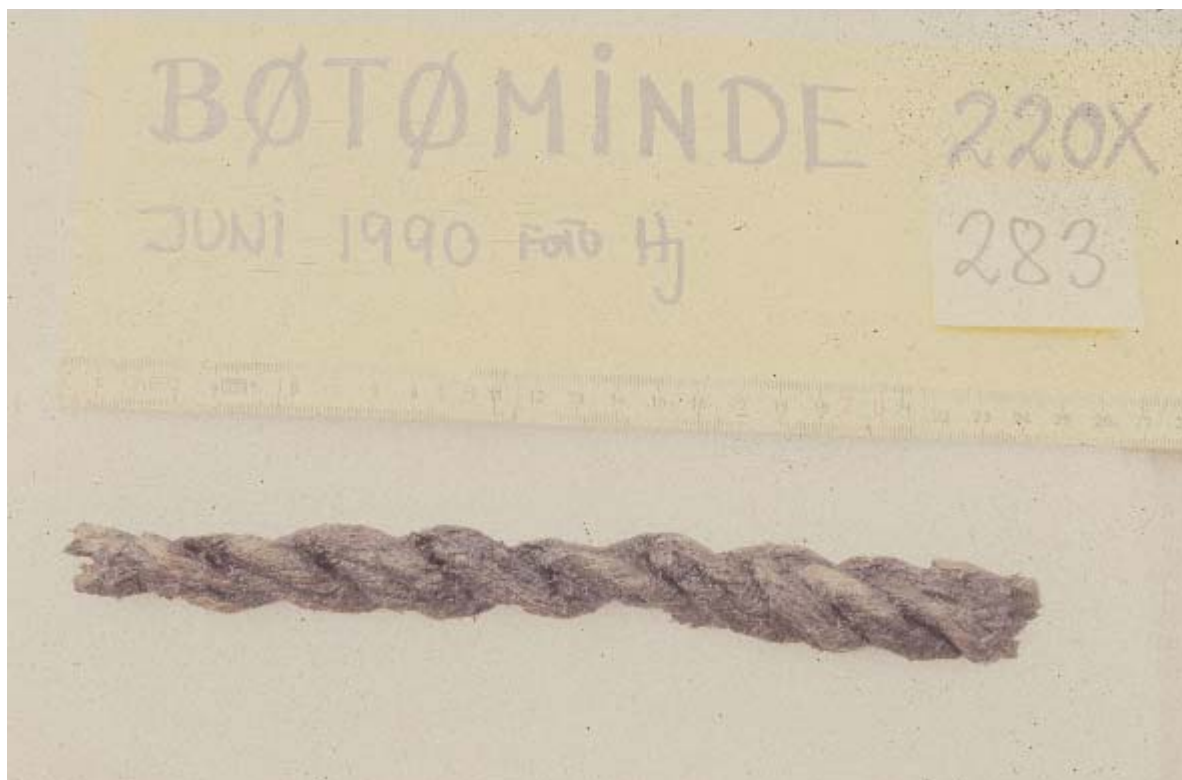
Figur 15: Tovfragment, x283. Foto: Henrik Jørgensen, Vikingeskibsmuseet i Roskilde.

De lidt kantede kordeler i tovfragmentet x283 er et resultat af sammendrejningen af kun to garn (Fig. 15). To garn er ikke i stand til at formlægge sig tæt, når de drejes sammen, samme vej som de er spundet. De drejer sig mod sammendrejningen, eftersom de under sammendrejningen bliver ilagt mere spinding. Det ses, som de modarbejder den sammendrejning, de ligger i. Garnene virker stive, og denne stivhed gør formodentlig, at den målbare sammendrejning er mindre, end den virkning det har i den færdige slåning. Dette set i forhold til andre brudstykker, hvor basten er mere findelt, og de spundne garn er mere bevægelige.

En kordel på tovfragmentet x283 er brudt 10 cm fra afskåret ende. Der er spor af manglende kordel i første vinding efter brud. Derefter ligger de øvrige to kordeler i form som 2 slået tov. Bruddet på den ene kordel er en skade, der er sket, før fundsituation indfandt sig. Det er tydeligt, at en reparation af tovværket er foretaget for fortsat at kunne bruge det efter bruddet på den ene kordel. Den brudte kordel er fikseret ved at blive indstukket mellem de to andre kordeler. Efter bruddet har de tilbageværende to kordeler taget form af hinanden som 2 slået tov. En form, der skabes i tovværket, når det udsættes for stræk (Fig. 15).

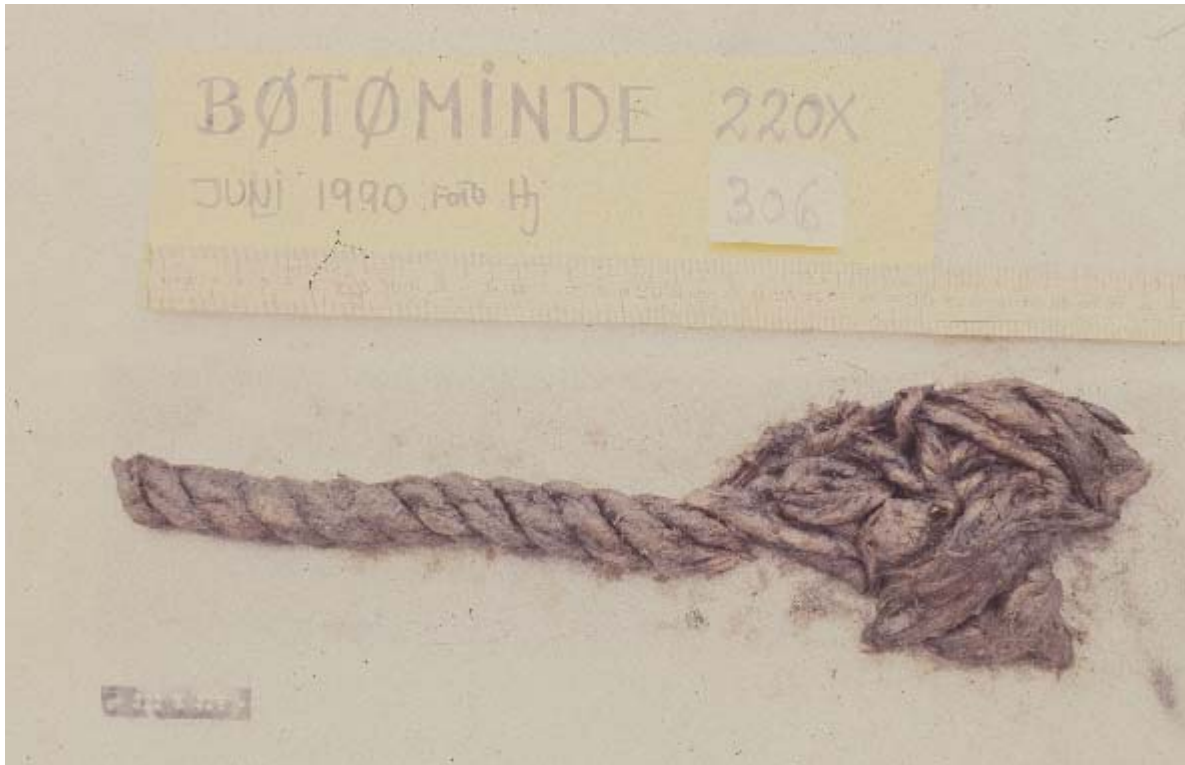
*Figur 16: Tovfragment, x306. Foto: Henrik Jørgensen, Vikingeskibsmuseet i Roskilde.*

Tovfragmentet x306 er meget tæt (Fig. 16). Det er fint bearbejdet, og garnene træder tydeligt frem hver for sig. Slåning synes jævn; kordelerne er drejet jævnt, og garnene er jævnt spundet. Også fragment x265 har været en del af et meget fint tov. Tovet har runde og fine kordeler, og slåningen synes jævn; kordelerne er spundet meget ensartet.

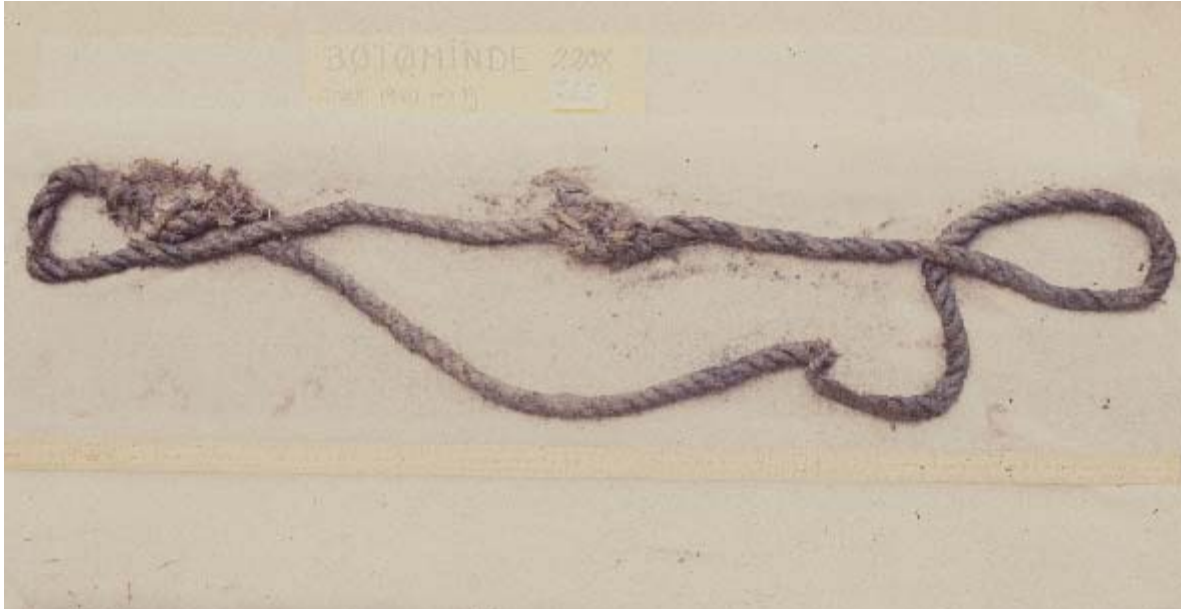
*Figur 17: Tovet, x265. Foto: Henrik Jørgensen, Vikingeskibsmuseet i Roskilde.*

Flere tov og tovfragmenter er mærket af slid. Tovet x265 er flere steder meget slidt. I enden, hvor løkken er mest rund, er tovet fra knuden og på de første 25 cm synligt strakt. Slåningen er længere, men kordelernes spinding er den samme på hele længden (Fig. 17).

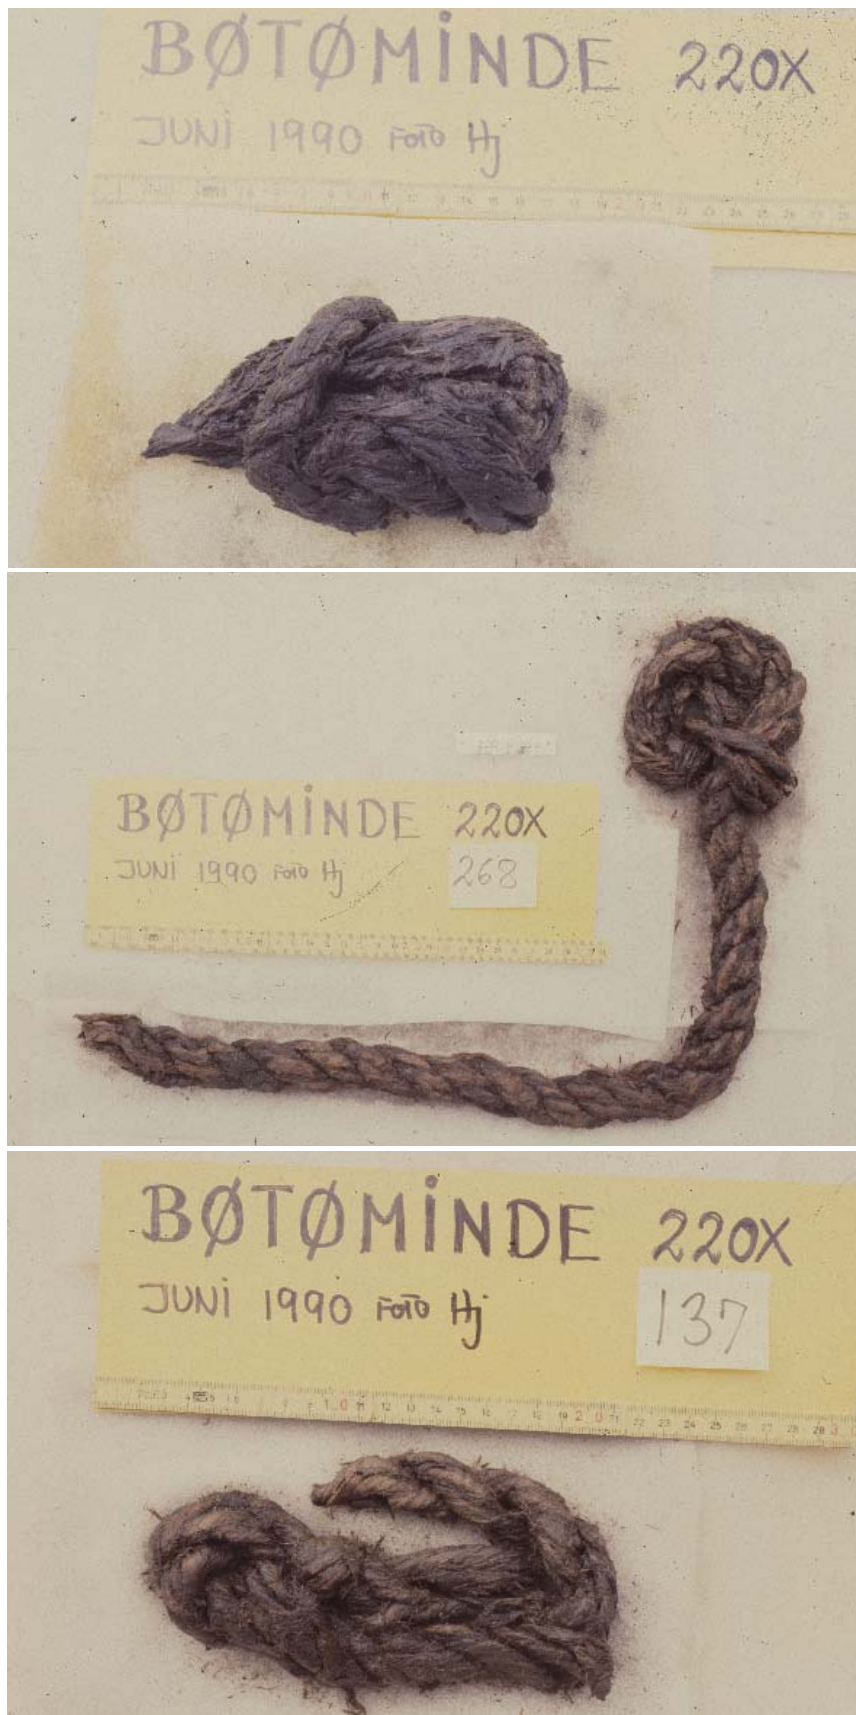
- 1) x282A med x282 (Fig. 20)
- 2) x268 med x268A (Fig. 20)
- 3) x137 med x137A (Fig. 20)

Figur 20: Flagknob. Øverst: Knob anvendt til at binde x282A med x282. Midten: Knob anvendt til at binde x268 med x268A. Nederst: Knob anvendt til at binde x137 med x137A. Fotos: Henrik Jørgensen, Vikingskibsmuseet i Roskilde.

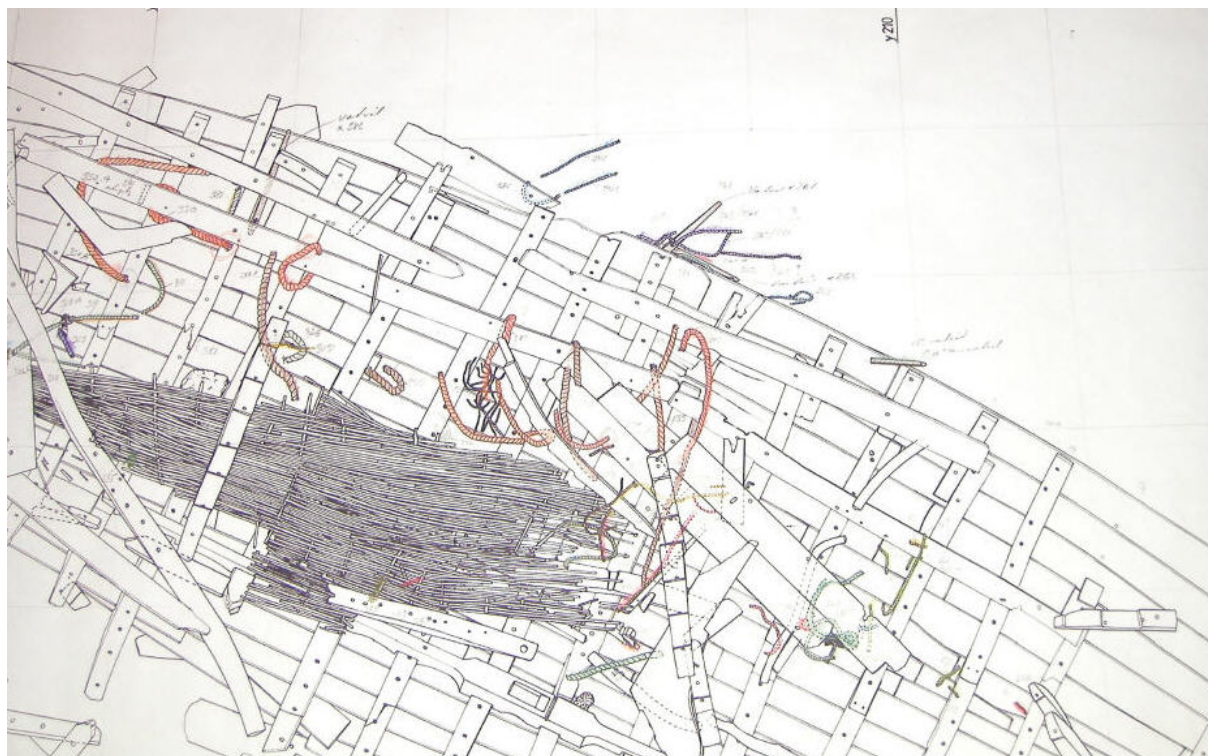
For at tillægge det fundne tovværk en funktion i forbindelse med skibet må der være klare beviser i udgravningssituationen for den enkelte genstands brug om bord (Fig. 22).

Figur 22: Udsnit af in situ-tegningen af Gedesby-skibsfundet. En dele af tovværksfundenes placering muliggjorde en tydelige bestemmelse af tovværkets funktion. Tegning: Skibshistorisk Laboratorium

I fundsituationen lå 12 ud af de fundne 87 genstande i en position, som helt tydelig viste tovværkets funktionen. For at sætte de fundne tovværksgenstande i relation til skibet er en del af de bevarede brudstykker indskrevet i et skema (Tabel 8), hvor tovværket står over for den stående og løbende rig på rekonstruktionen af Gedesbyskibet, *Agnete*. Denne fuldskala rekonstruktion blev bygget på Middelaldercentret, Nykøbing Falster, og skibet blev rigget med tovværk af hamp i stående og løbende rig.
