# Rekonstruktion af Osebergskibet - Form, konstruktion og funktion

Ph.d. afhandling

Vibeke Bischoff, Vikingeskibsmuseet i Roskilde

Roskilde 11-11-2019

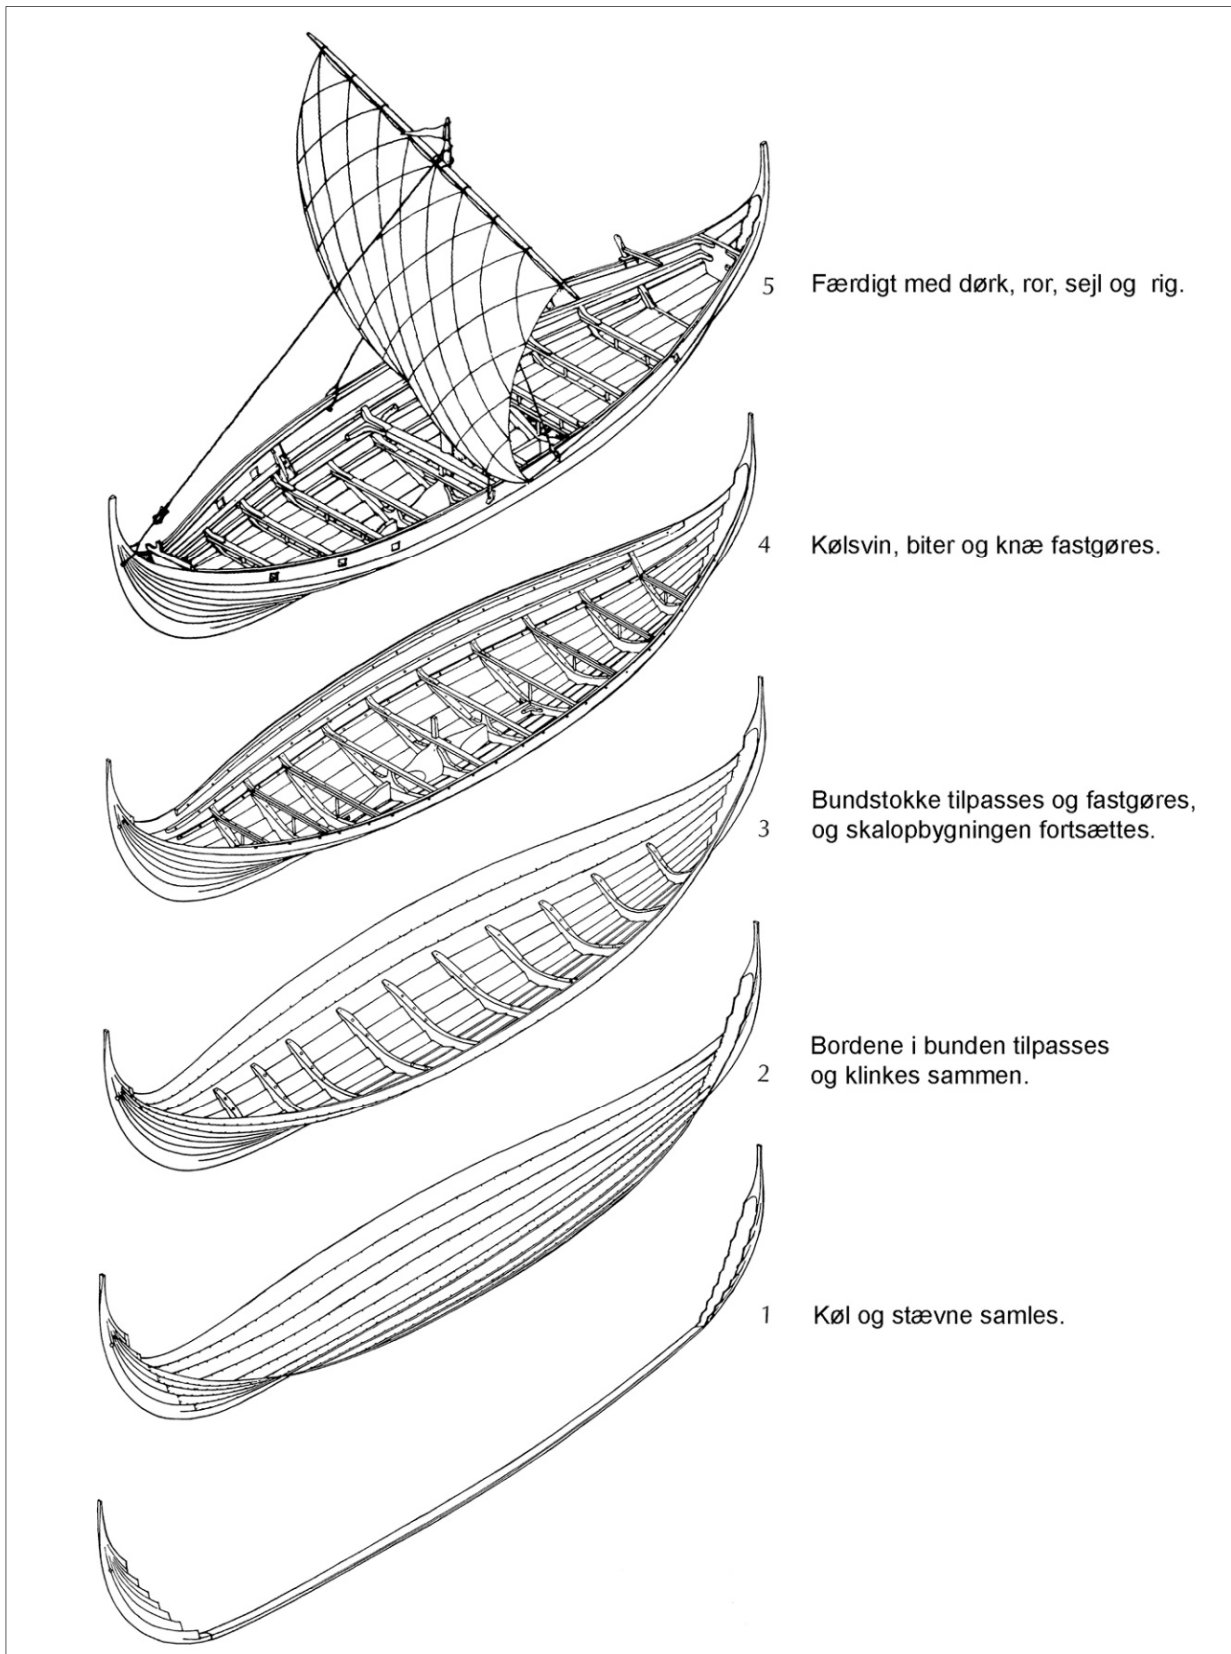
Fig. 2.2. Skalbaseret skrogopbygning. Køl og stævne samles først, dernæst bordene og til sidst den indvendige konstruktion af bundstokke, biter og knæ. Tegning efter Crumlin-Pedersen.

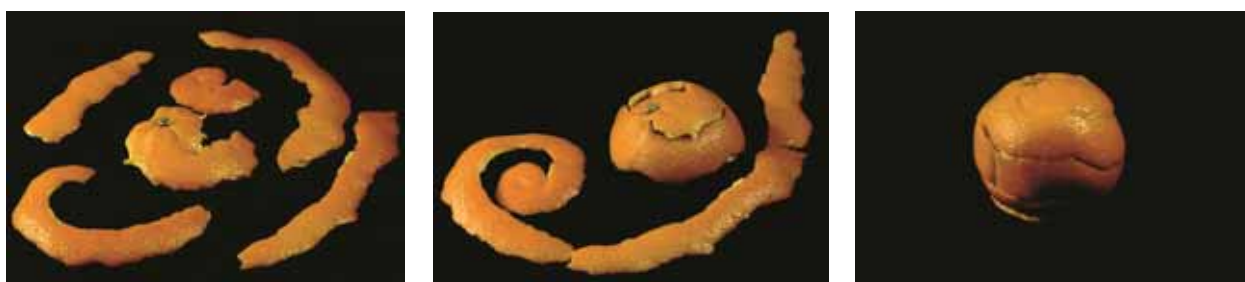
*Fig. 2.3. Billedet af appelsinen illustrerer, at når dele, der har siddet samlet oprindeligt, samles så præcist som muligt, så genskabes den oprindelige form. Foto Werner Karrasch, Vikingeskibsmuseet i Roskilde.*

Metoden med modelrekonstruktion er baseret på en praktisk håndværksmæssig tilgang til et komplekst materiale. Grundtanken er, at når delene oprindeligt var samlet i en bestemt form, så vil formen fremkomme, når delene samles igen på samme måde (fig. 2.3). Rekonstruktionsprocessen er en slags omvendt bådebygning, hvor delene i skibsskroget er tilpasset hinanden på forhånd og skibets skrogform derfor tilnærmes baglæns.

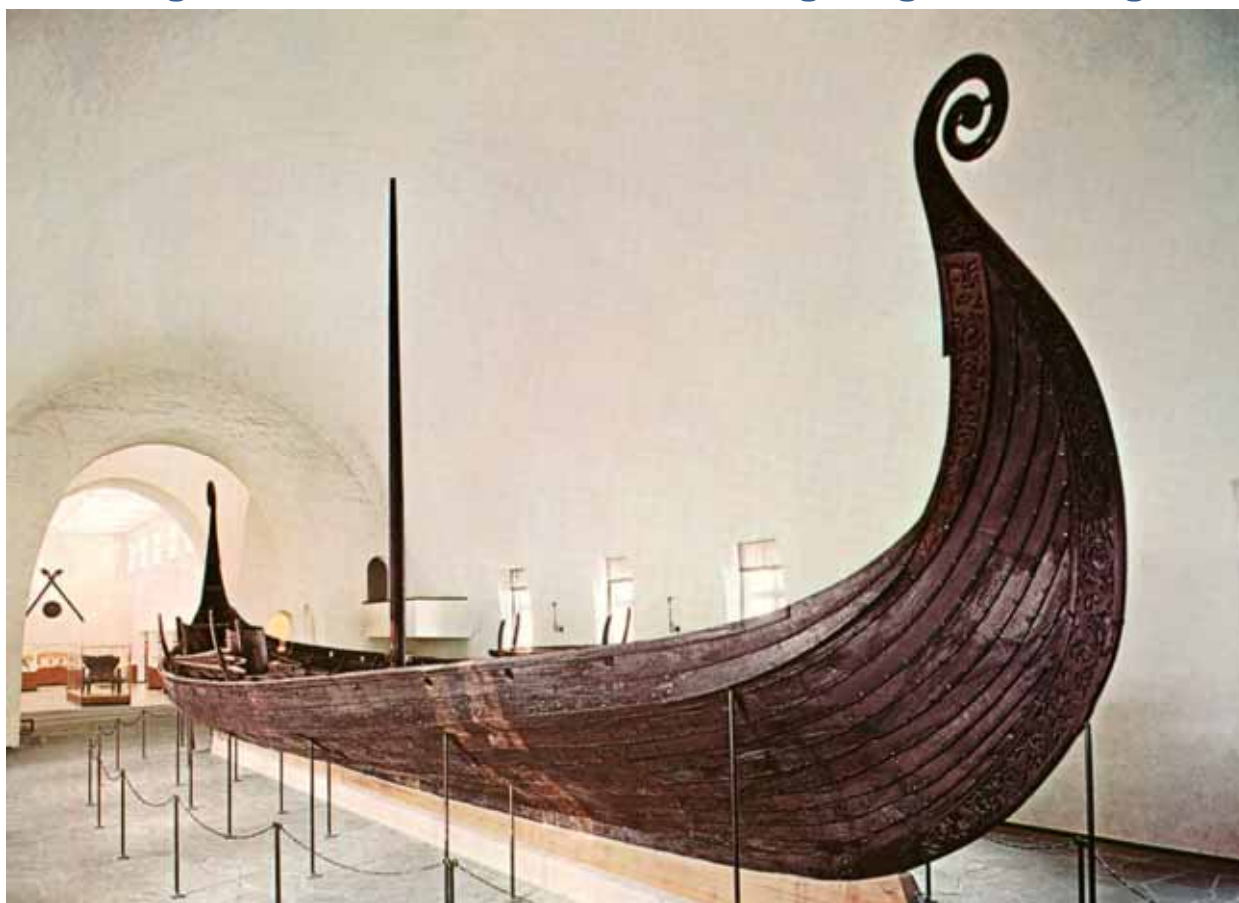
Fig. 3.1. Osebergskibet udstillet på Vikingskipshuset i Oslo. Foto Kulturhistorisk Museum i Oslo.

Osebergskibet blev samlet i 1907 i en midlertidig lade og senere i 1926 flyttet til Vikingskipshuset i Oslo. Skibet er næsten og fuldt bevaret, og fremstår i udstillingen som et helt og fuldstændigt skib (fig. 3.1 og 3.2). Det 21,5 m lange og 5,10 m brede skib med sine høje svungne stævne med spiralfornede udsmykninger i stævntoppene er det mest spektakulære skibsfund fra vikingetiden til dato. Stævnene har udskæringer med fabeldyr helt op til stævntoppen, som ender i en spiral, der er udskåret i form af en orm eller slange, med hovedet inderst i spiralen. De afsluttende krumme bord, *brandr*, der forbinder de øverste bordgange til stævntoppene, er også udsmykket med udskæringer med fabeldyr. Øverst holdes de sammen på tværs af en *tingl*, som er det aflange stykke, der sammenholder og afslutter bordenes indvendige side mod stævnen. Midt på sammenholdes branderne af en *spánn*, der sidder på tværs. *Tingl* og *spánn* er ligeledes udsmykket med udskæringer (Brøgger et al. 1917, 332-339). *Brandr*, *tingl* og *spánn* nævnes i den ældre nordiske litteratur, hvor de fremhæves som værende særlig smukke (Falk 1912/1995, 56-57).

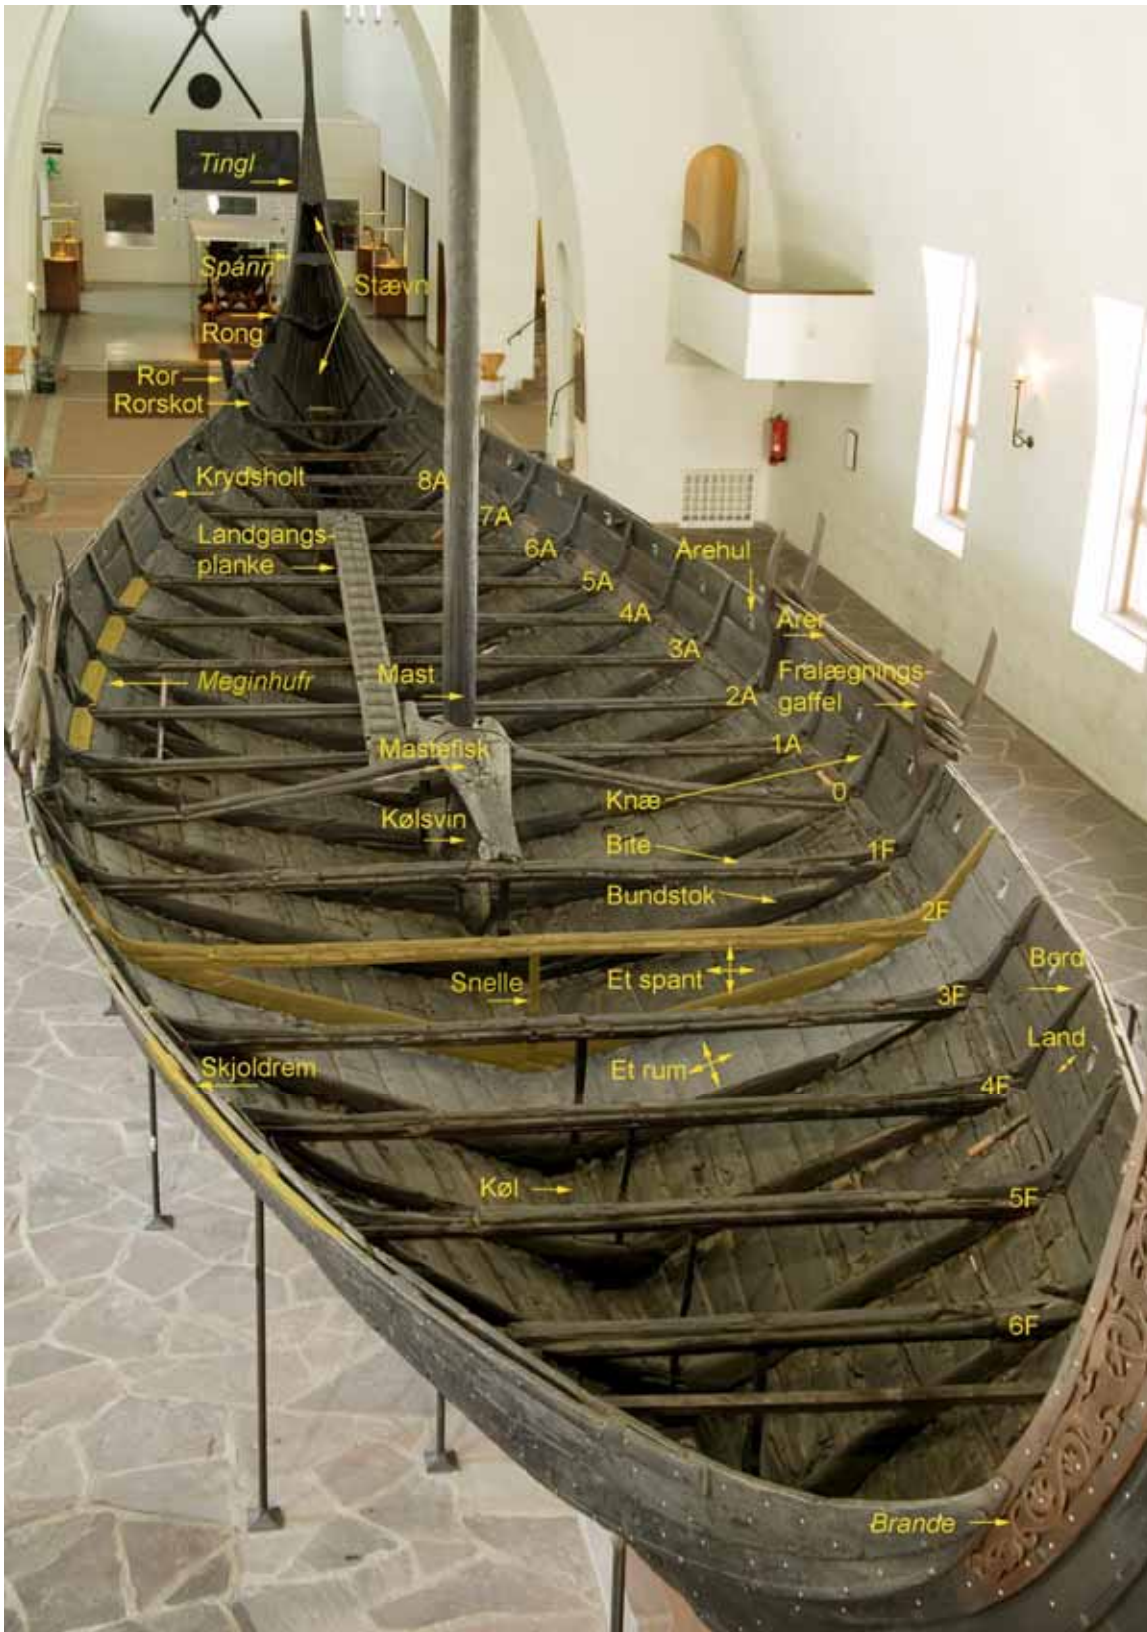
Fig. 3.2. Oversigtstegning med benævnelser på de forskellige dele. Foto Kulturhistorisk Museum i Oslo. Illustration forfatteren.

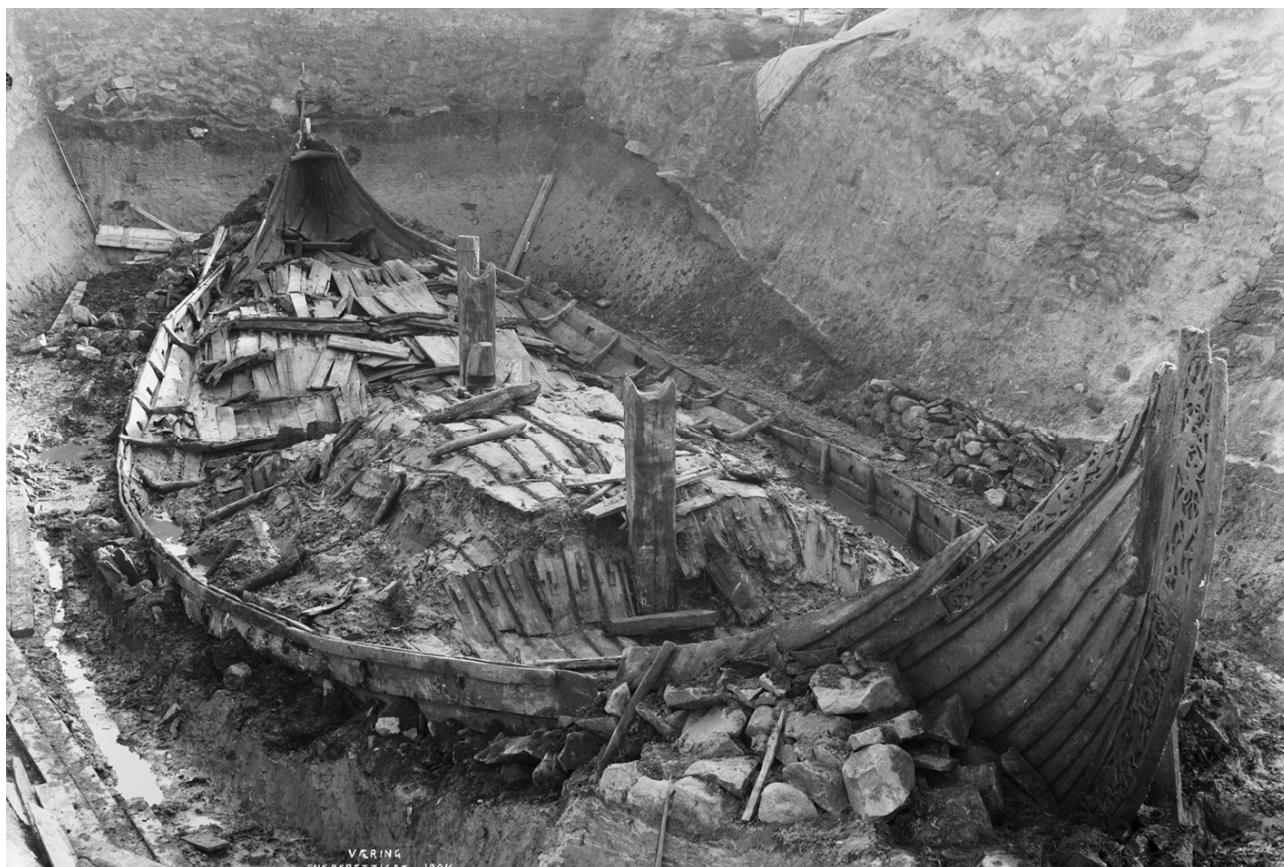
Fig. 3.4. Osebergskibet i udgravningen. Foto O. Væring. Kulturhistorisk Museum i Oslo.

Udgravningen af Osebergskibet blev foretaget i perioden 13. juni til 5. november 1904 under ledelse af Gabriel Gustafson. Da alle genstandene var taget op fra udgravningen, og skibsskroget stod blotlagt, var det tydeligt, at skibet var medtaget efter opholdet i gravhøjen (fig. 3.4). Gravhøjen bestod, ud over tørv og jord, også af sten, der var lagt over hele skibet inden tørvelaget blev anbragt. Vægten fra højen og gravkammeret, der var bygget af kraftigt tømmer, havde presset skibet ud af form. Gravkammeret var bygget i teltform agter for skibets mast. Det var 4,5 m bredt, 5,6 m langt og omkring 3,2 m højt. Gravkammerets skrå tag støttede mod skibets kraftige 10. bordgang, *meginhufren*. Den forreste gavl hvilede mod kølsvinet, mastens solide fundament på kølen, og den agterste gavl hvilede direkte mod kølen (Brøgger et al. 1917, 211, Pl. XXII; Brøgger & Shetelig 1950, 120; Christensen et al. 1993, 58).

gravkammerets hule rum. Bord, bundstokke, biter og knæ var brækket i mange mindre stykker. Midtskibs, under gravkammeret, lå kølen og bunden af skibet højere end rælingen. Brøgger skrev om det syn, der mødte dem, da presenningerne blev fjernet, og skibet kunne ses i sin helhed for første gang: *Det var et baade merkeligt og nedslaaende syn, en sørgelig ødelæggelsens vederstyggelighet* (Brøgger et al. 1917, 78-79).

I erkendelse af, at det er den indvendige konstruktion der, samlet med bordgangene, er bestemmende for skrogformen, blev skabelonerne af de to øverste bord skåret ud efter den form, som samlingen af de øvrige skibsdeler i modelskroget havde ført til. Vurderingen er, at de to øverste bordgange ikke længere har deres oprindelige form i det udstillede skib i dag, dels på grund af den deformation, bordene fik i gravhøjen og ved den efterfølgende opmagasinering på Akershus, dels på grund af den måde skibet blev samlet på i udstillingen, som beskrevet i afsnit 3.3. Glende tegnede ikke bordenes form, da skibet blev udgravet, men på fotos fra udgravningen af skibet kan det ses, hvordan de øverste bordgange er deformerede i langskibsretningen i graven (Brøgger et al. 1917, 76-77, 284-285). Fotoet fra opmagasineringen af skibsdelene på Akershus viser den yderligere deformation under opbevaring (Brøgger et al. 1917, 86). (Se fig. 3.4. og fig. 3.5.)

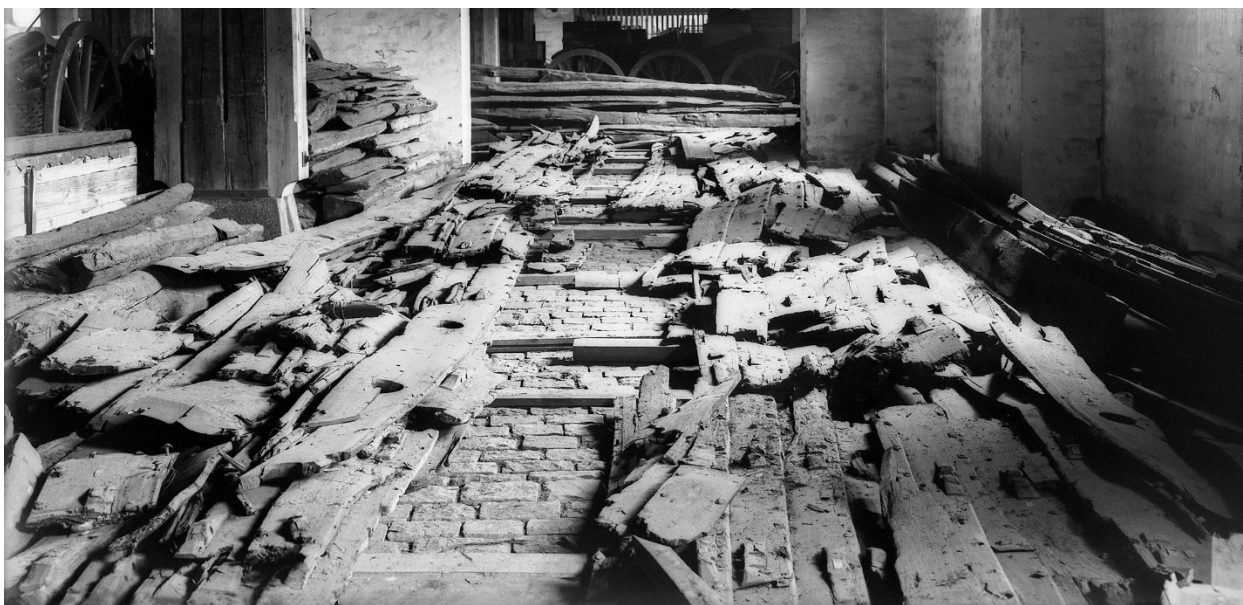
*Fig. 3.5. De 2000 dele, som lå på gulvet, var stærkt forvredne og ude af deres oprindelige form. For at samle skibet måtte Johannessen derfor tage nogle afgørende valg for at kunne få delene til at passe til skibsoptstillingen. Foto Kulturhistorisk Museum i Oslo.*

Efter udgravningen blev alle skibsdelene fragtet til Akershus Fæstning i Oslo, hvor de blev opmagasineret i to år, indtil opstillingen af skibet begyndte (fig. 3.5). Skibsdelene blev afvasket og smurt med karbolineum blandet med linolie, halvt af hvert (Brøgger et al. 1917, 80-87; Christensen et al. 1993, 62-65). Karbolineum er et stenkulstjære produkt, der bruges til imprægnering af træ, mod råd og svamp. Det var ikke planlagt, at delene skulle ligge i magasinet så længe, men udgravningen havde kostet mange penge, og det tog tid at skaffe pengene til opstilling af skibet.

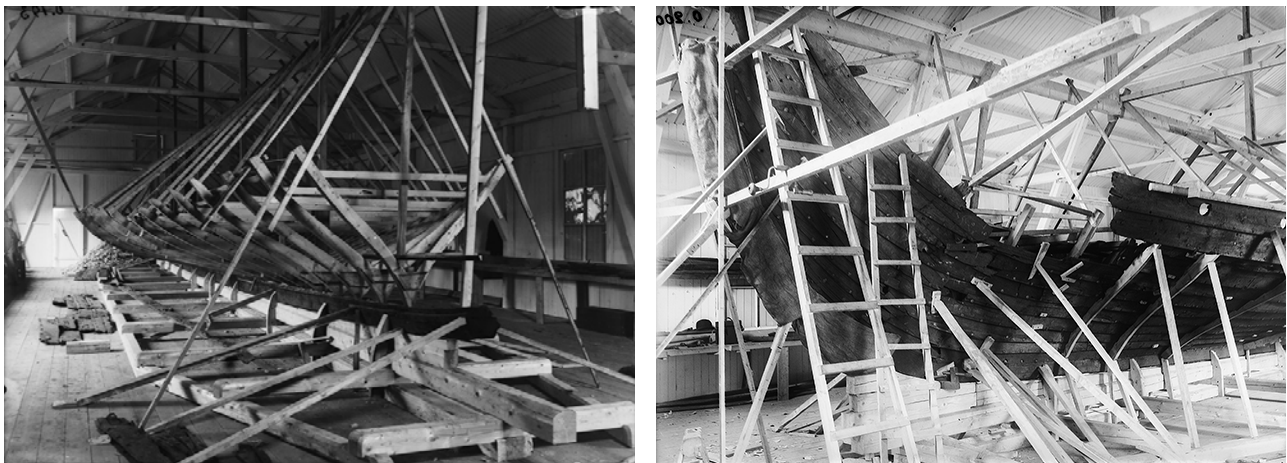
Fig. 3.6. Skibet blev genopstillet omkring spantskabeloner. Foto Kulturhistorisk Museum i Oslo.

Inden delene blev samlet og genopstillet som et helt skib, fremstillede Glende rekonstruktionstegninger af skibet på baggrund af sine opmålinger og skitser fra udgravningen. Skibsdelene blev opstillet oven på et kraftigt fundament, der blev formet efter Glendes rekonstruerede længdesnit af skibet (fig. 3.6). Kølen blev samlet oven på fundamentet, så den dannede en langstrakt jævn bue, der lå 30 cm lavere på midten end ved enderne (Brøgger et al. 1917, 289). Oven på denne stillede Johannessen en skabelon for hvert spant af skibets tværsnit, formet efter Glendes rekonstruktionstegning.

Jernnaglerne, som bordgangene var samlet med, blev taget ud og bordene blev dampet enkeltvis og derefter presset i form til de opstillede spantskabeloner. De oprindelige jernnagler var i så god stand, at to tredjedele af jernnaglerne blev genanvendt til at samle bordene i opstillingen. Jernet blev simpelthen glødet op og klinket igen. Da bordgangene var bygget op omkring skabelonerne, blev bundstokkene dampet på samme måde som kølen og bordene. Bundstokkene var også brudt i mange stykker, og de blev derfor samlet med diverse skruer, søm og jernplader (se fig. 1.7). Bord og bundstokke blev fastholdt til hinanden med lange kraftige skruer, som blev skruet ind fra ydersiden.

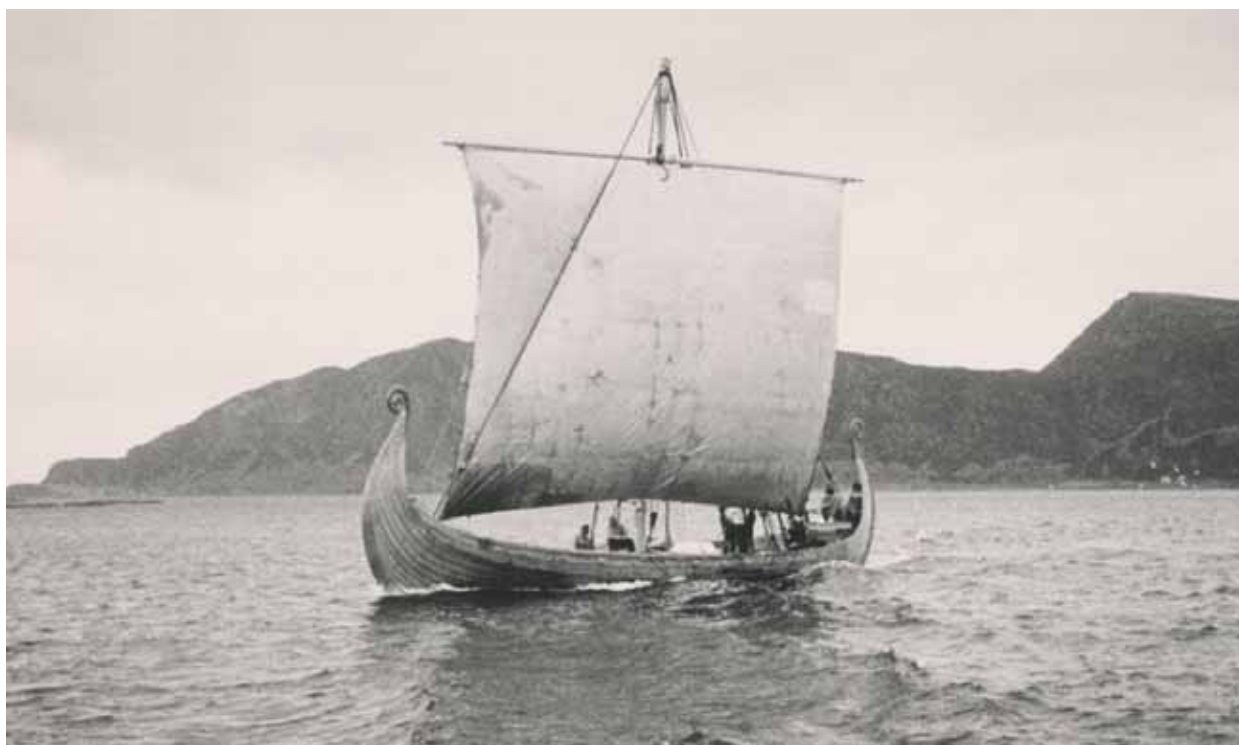
Fig. 3.9. Fuldskalarekonstruktionen af Osebergskibet (her under navnet Edda) for fulde sejl på Herøyfjorden i 1988. Foto Sunnmøre Museum.

Fuldskalarekonstruktionen *Dronningen* blev bygget på Sigurd Bjørkedal & Sønner Båttbyggeri, Møre og Romsdal i Norge og blev søsat i 1987 (fig. 3.9). Året efter blev skibet omdøbt til *Edda*, og senere til *SY Oseberg*. For forenklingens skyld, omtales skibet udelukkende som *Dronningen* i denne afhandling, idet det

er sådan det omtales i tidligere rapporter og i daglig tale (Werenskiold 1989). Fuldskalarekonstruktionen *Dronningen* var vanskelig at håndtere. Under sejladserne i foråret 1988 blev skibet ustabil, når det kom op i fart. Ved høj fart og krængning, slog bovbølgen ind over rælingen. Skibet sejlede helt uventet sig selv ned ved Flåværleia i Herøyfjorden, Sunnmøre på mindre end 20 sekunder (Carver 1995, 289-304; Godal 1988a, 1-7).

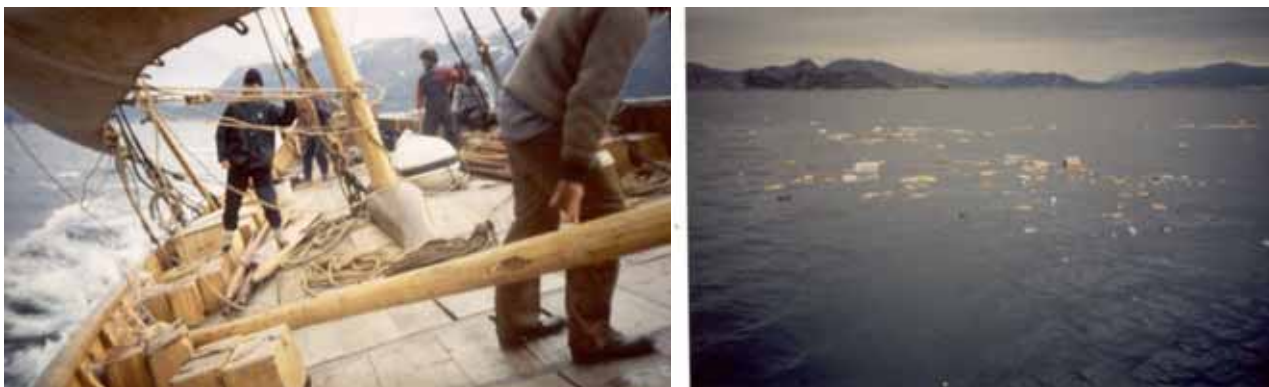
Fig. 3.10. *Dronningen (Edda)* forliser 6. maj 1988 ved Sunnmøre i Norge. Ved 10 knobs fart og 10° krængning gik bovbølgen over rælingen, og skibet sejlede sig selv ned på 20 sekunder. Foto H. Borgfjord.

Besætningen foretog en vending under land ved Molde og sejlede nordpå mod Flåvær. På bidevind (vinden skråt forfra), med sejlet sat på bagbord halse, kom et vindpust på omkring 10-11 m/s. *Dronningen* sejlede med høj fart på omkring 10 knob og med 10° krængning. Vindpustet pressede skibet mod styrbord, og uden varsel skar forskibet sig ned i søen (fig. 3.10). Vandet strømmede ind over rælingen foran for masten og muren af vand krængende skibet over på siden. På få sekunder var *Dronningen* under vand og forsvandt (Carver 1995, 307; Godal 1988a, 7). Det var ikke en kæntring, det var snarere en nedsejling (Godal 1988a, 7).

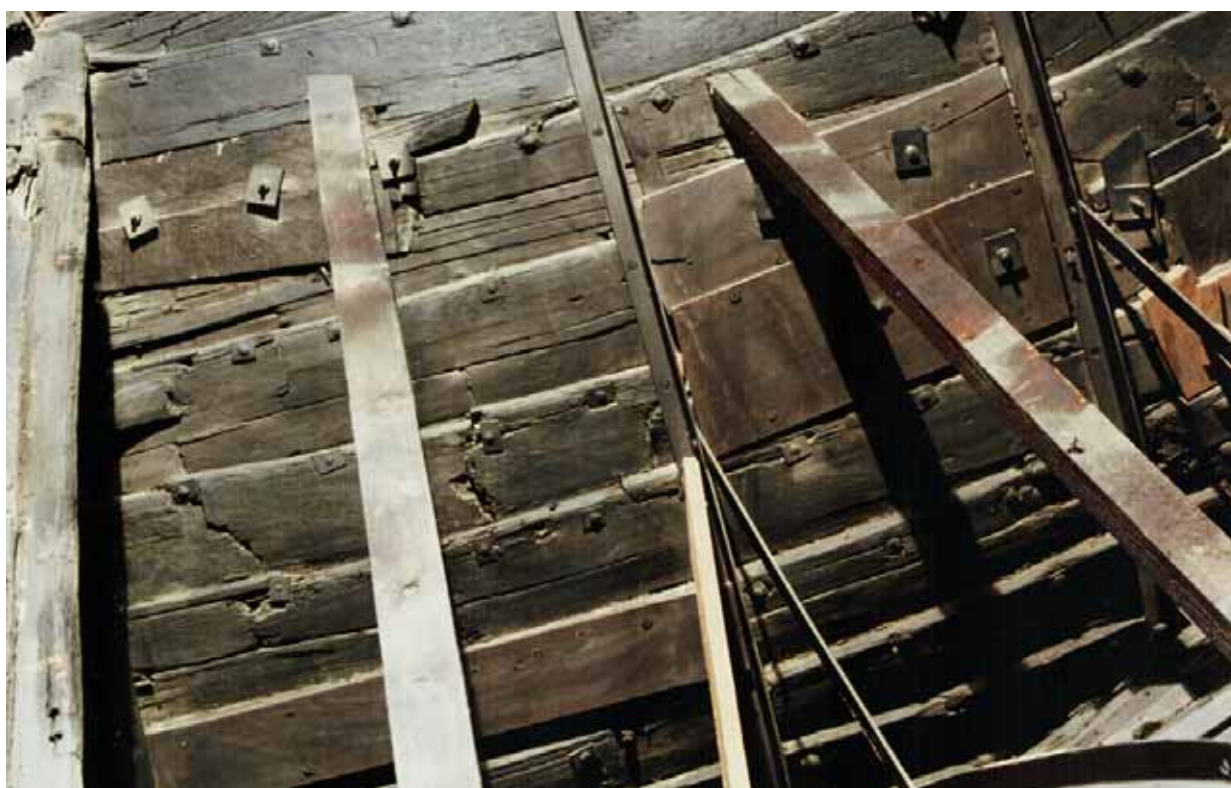
*Fig. 4.1. På trods af at Osebergskibets yderside fremstår helstøbt og ensartet, viser skibets inderside, at det ikke har været enkelt at samle de mange fragmenterede skibsdele til et sammenhængende skibsskrog.*

Udvendigt fremstår Osebergskibet helstøbt og ensartet, men indvendig ses det tydeligt, at det ikke har været enkelt at samle de mange fragmenterede skibsdele til et sammenhængende skibsskrog, dengang skibet blev genopstillet i 1906-1907. Undersøgelserne af skibets inderside viste, at skibsskroget er samlet med adskillige afstivninger og forstærkninger. Da skibet blev genopstillet blev de fragmenterede skibsdele samlet med skruer, søm og jernplader mange steder, for at få delene til at hænge sammen (fig. 4.1).

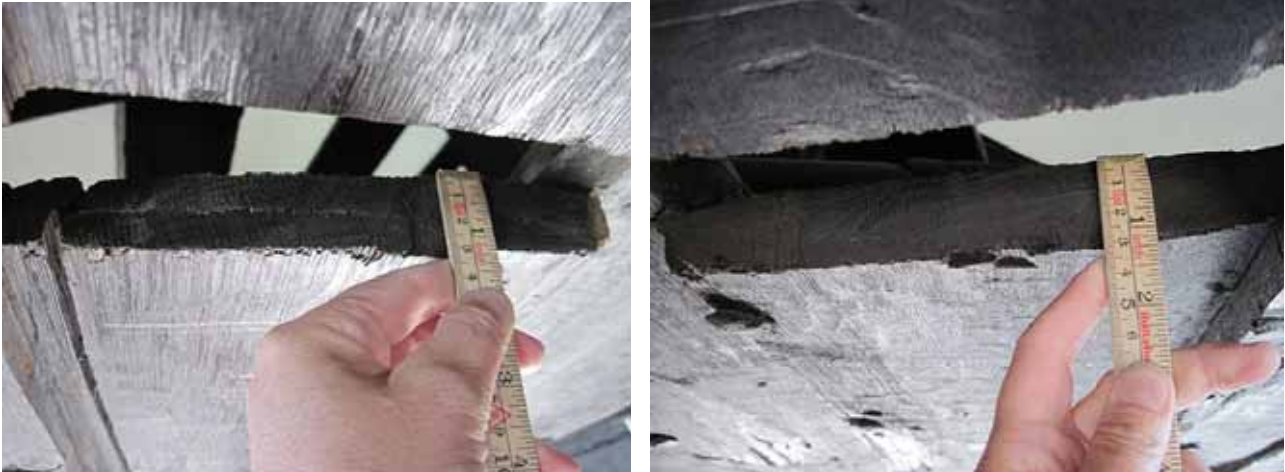
Fig. 4.9. Bordenes tykkelse kunne måles i åbne flækker samt de steder i bordene, hvor der er udtaget prøver til årringsdatering. Foto forfatteren.

Bordenes tykkelser i skibssiden fra 1.- 9. bordgang blev målt i udstillingen gennem åbne flækker i bordene og gennem åbninger i bordgangene, hvor stykker af bordet er skåret ud til brug for dendrokronologisk undersøgelse (fig. 4.9).

Tykkelserne på bordene fra 1.-9. bordgang i det udstillede skib blev målt til at være omkring 2,7-3,5 cm på midten af bordet, overvejende omkring 2,7-3,0 cm. Efter korrektion for et svind på 10 % vil bordene fra 1.-9. bordgang have været 3,0-3,3 cm i tykkelse, maksimalt 3,8. Med dette tages der forbehold for de bord, hvis tykkelse ikke kunne måles. Glende målte tykkelserne på bordets overkanter ved spant 5A. Her var 1. bordgang 3,0 cm og 2. bordgang 3,3 cm, mens de øvrige bord opefter til *meginhufren* var 2,8 cm. Næstøverste og øverste bord var henholdsvis 3,3 og 3,5 cm tykke (Glende 1904, 50). Bordene er svagt cigarformede, så de er tykkere på midten end ved kanterne. Glendes mål giver dermed ikke et præcist svar på bordets største tykkelse, men de giver et mindstemål.

Langs underkanten på ydersiden og overkanten på indersiden af bordene er der trukket pynteprofiler. Bordene er generelt tykkere på midten end ved bordnakkerne, så de er svagt cigarformede i tværsnittet (se fig. 4.9). Bordene varierer i tykkelsen, bredden og længden alt efter, hvor de er placeret i skibet.

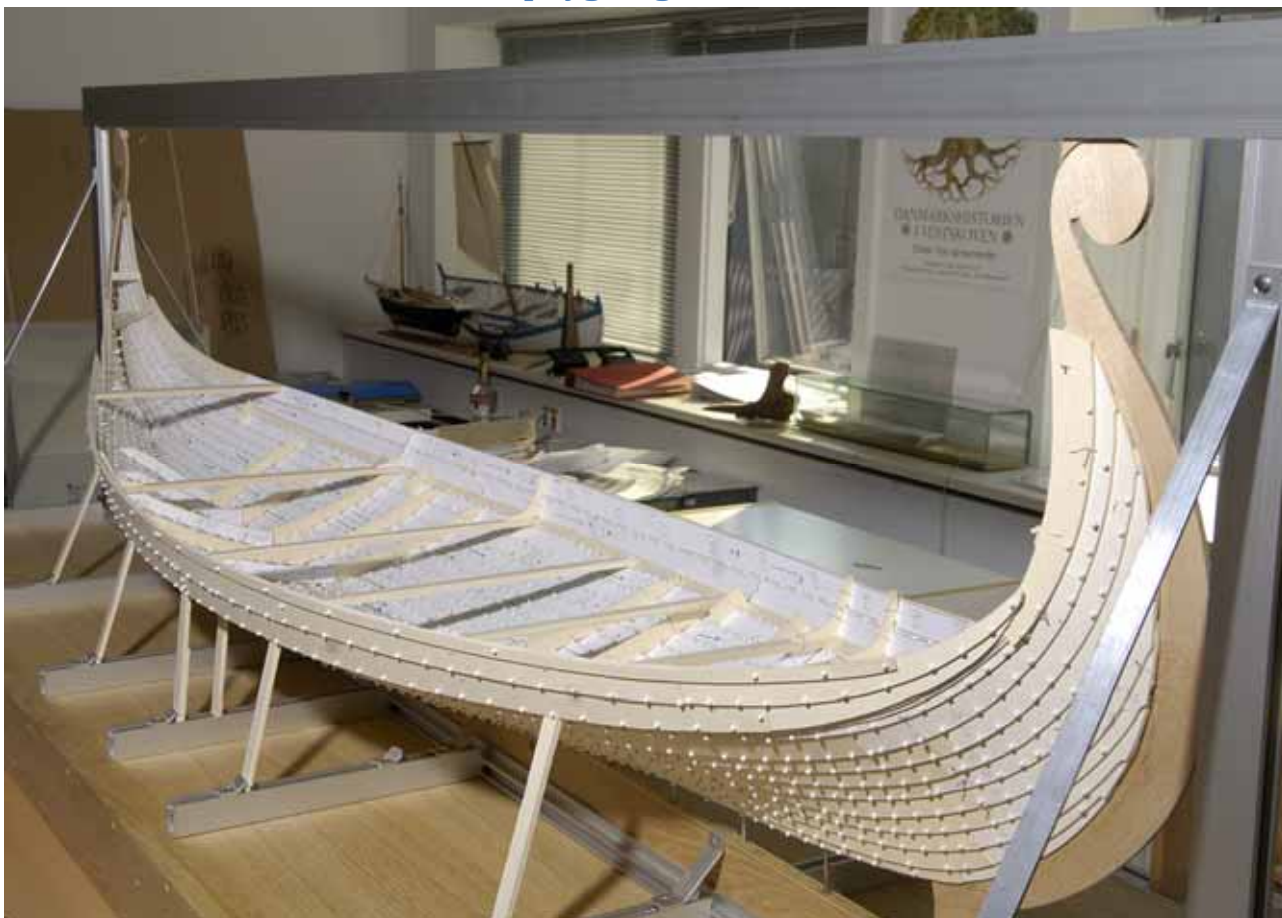
*Fig. 4.10. Modellen i skala 1:10 blev bygget med henblik på rekonstruktion af skibets skrogform, som forarbejde til en forestående bygning af skibet i fuld størrelse.*

Rekonstruktionsmodellen af Osebergskibet blev dels baseret på tegninger fremstillet på baggrund af 3D scanningerne af det udstillede skib og dels på Glendes udgravningsskitser af skibsdelen (se afsnit 4.3). Scanningerne og udgravningsskitserne blev anvendt i kombination, fordi til trods for 3D scanningernes præcision, gengives skibsdelen udtørret, revnet og måske manipuleret ved genopstillingen af skibet.

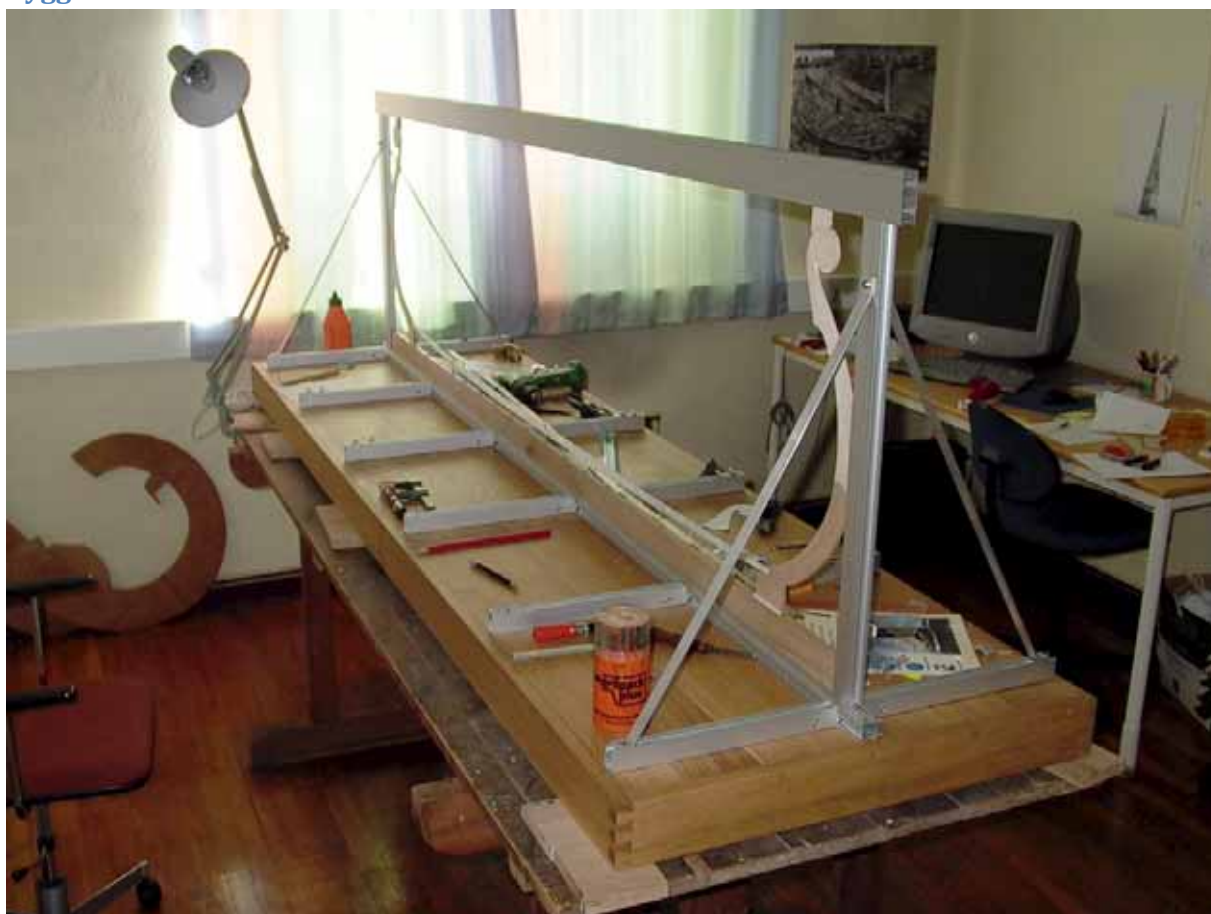
Fig. 4.12. Byggerammen danner et stabilt grundlag for rekonstruktionsmodellen.

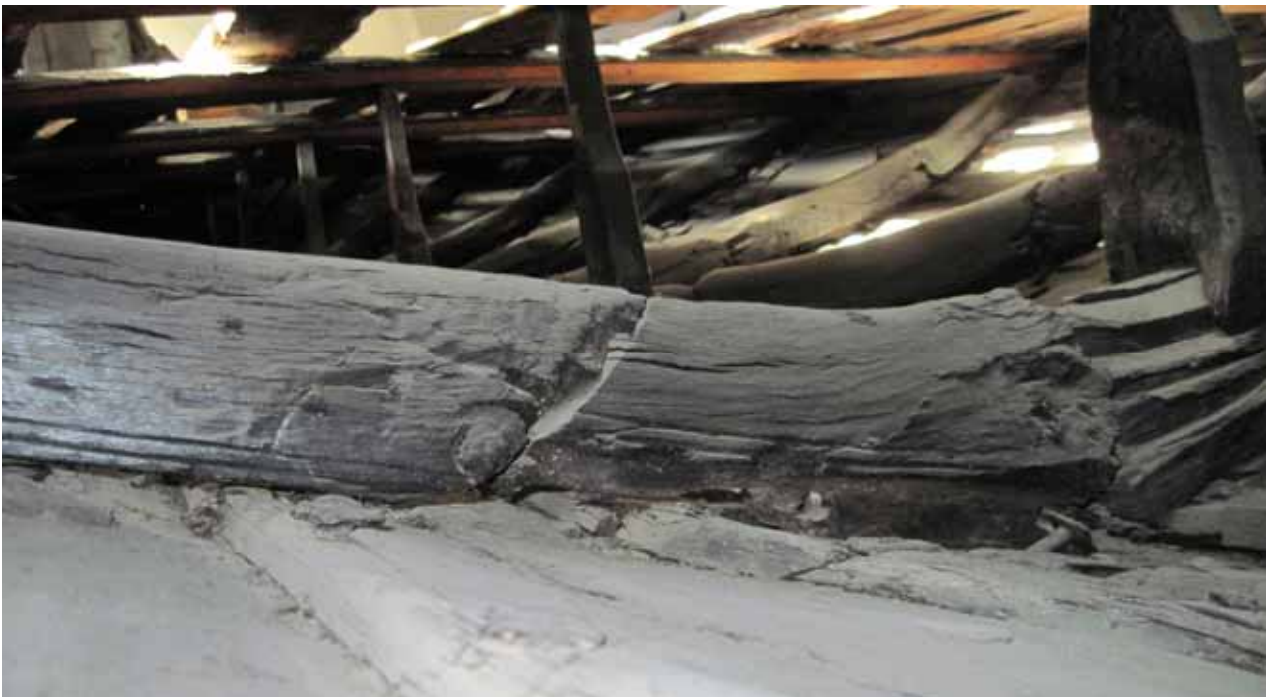
*Fig. 4.14. Enkelte af bundstokkene i det udstillede skib er samlet af dele, der ikke har siddet sammen oprindeligt. Bemærk profilen langs bundstokkens underkant. Foto forfatteren.*

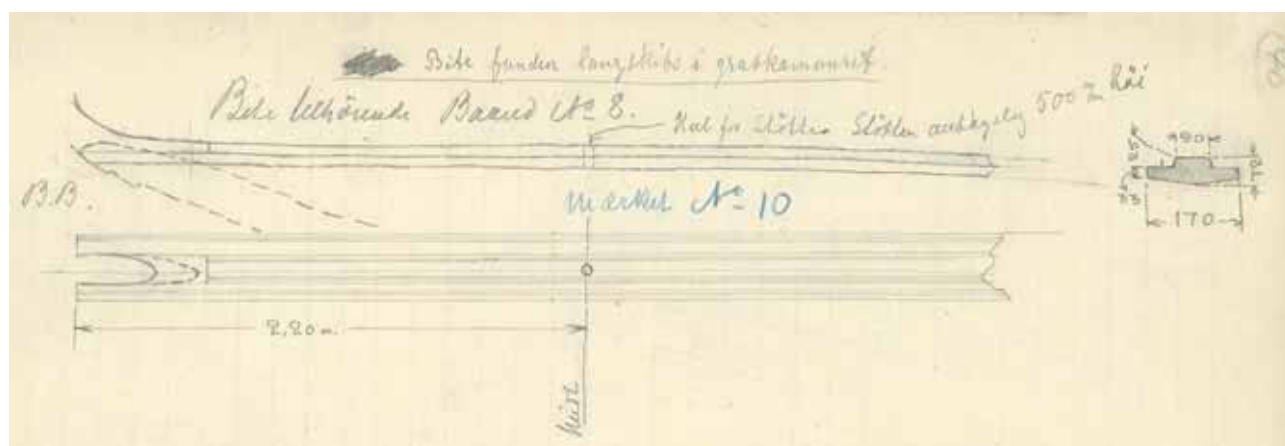
Fig. 4.18. Glendes tegnede enkelte af biterne i sin skitsebog. Her er biten ved 3A (Glende 1904, 40).

Biterne er placeret på tværs af skibet over bundstokkene i højde med *meginhufren*. De afstiver skibsskroget tværskibs, og er fundament for dørken. De var 7,0 cm tykke og ca. 17,0 cm brede (Glende 1904, 40) (fig. 4.18). Biterne lå oprindeligt på overkanten af 9. bordgang og fældet ned over bundstokkenes top og med deres ender stødende mod *meginhufren*.

Sådan ser det ikke umiddelbart ud på det udstillede skib i dag, fordi biterne, der havde mange brud, blev lagt på et kraftigt bræt da skibet blev genopstillet, for at kunne bære sig selv i udstillingen. Det ser derfor

ud som om, at biterne er tykkere end de var, og at de ligger lavere i forhold til 9. bordgangs overkant, end de gjorde oprindeligt.

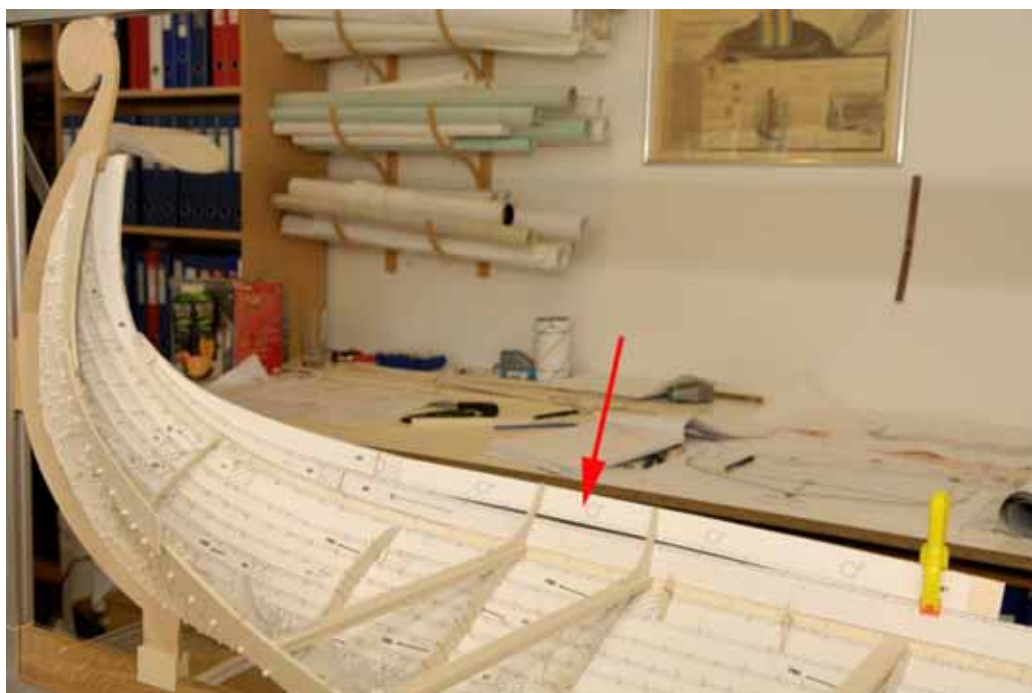
*Fig. 4.19. Da skrogformen var rekonstrueret med de oprindelige breddemål på bundstokke og biter, passede formen på de øverste lodretstående bordgange ikke. Foto Werner Karrasch, Vikingeskibsmuseet i Roskilde.*

Skabelonerne af bordgangene blev i første omgang skåret efter de digitale 2D tegninger af bordene, der har samme form som det udstillede skib. Da skabelonerne af disse bord skulle fastgøres i modellen, passede de ikke imidlertid ikke til den rekonstruerede bundfacon, der var fremkommet på baggrund af de samlede rekonstruerede dele i den indvendige konstruktion (fig. 4.19).

Der var flere årsager til, at de lodretstående bord ikke passede til den rekonstruerede bundfacon. Den ene årsag var, at skroget i modellen var blevet fyldigere på grund af justeringen for kollapset af klamper og bundstokkenes underkanter, og den anden, at modellen var blevet bredere i forskibet på grund af rekonstruktionen af bundstokkene og biterne. Da det, som tidligere nævnt (afsnit 2.4), ikke er muligt at ændre en enkelt dimension i en sammenhængende form uden, at det påvirker en anden dimension i formen, ændrede skrogformen sig. Når alle delene var fikseret til hinanden i de oprindelige fastgørelsespunkter, bevirkede ændringerne i bredde og fylde, at stævnene trak sig mod hinanden, så skrogformen i modellen fik en mere buet form i længderetningen, set fra siden, end Osebergskibet har i

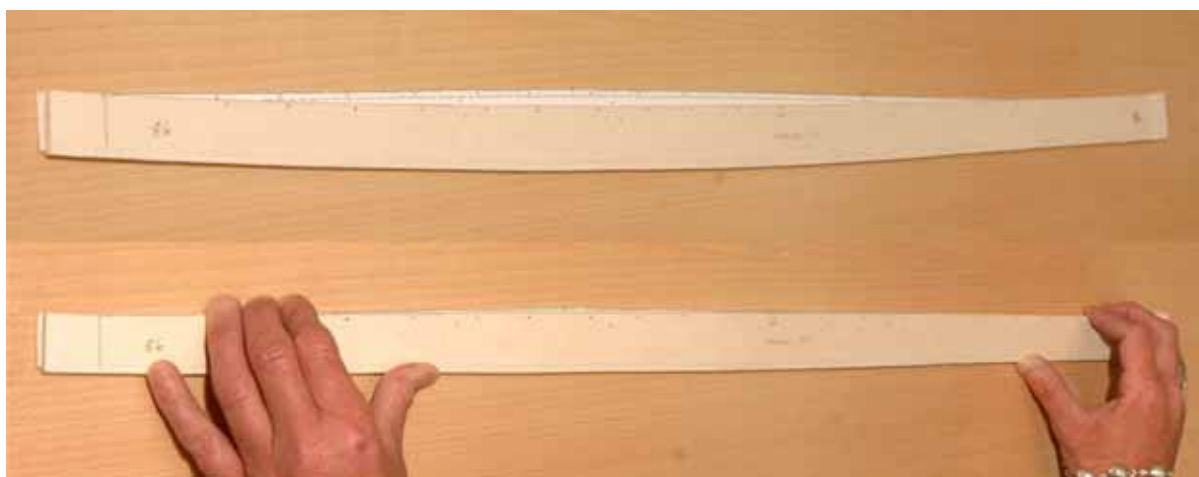
*Fig. 4.21. Modelbordenes form blev ændret langskibs i 11. og 12. bordgang, så de passede til undervandsskrogets rekonstruerede skrogform. Deres formændring blev kontrolleret ved en sammenligning med skabelonerne af bordene fra det udstillede skib. Foto Werner Karrasch, Vikingeskibsmuseet i Roskilde.*

Som kontrol af den form, som 11. og 12. bordgang blev rekonstrueret til i modellen, blev bordskabelonerne sammenlignet med skabelonerne af 2D tegningerne af bordene fra scanningen af det udstillede skib. De to skabelonsæt blev lagt oven på hinanden, for at vurdere afvigelserne (fig. 4.21). Sammenligningen viste, at forskellen ikke var større end, at de rekonstruerede bordskabeloner let kunne formes tilbage til den langskibsform, de to tidligere skabeloner havde, ved at presse eller "jage" bordene over kant. Ændringerne var med andre ord ikke større, end de formændringer Johannessen kunne have lavet den modsatte vej, ved at dampe bordene, hvis det da ikke allerede var en formændring, der var opstået i gravhøjen. Bordskabelonerne blev jaget over kant i længderetningen ca. 5,0 mm, i skala 1:10, i hver ende.

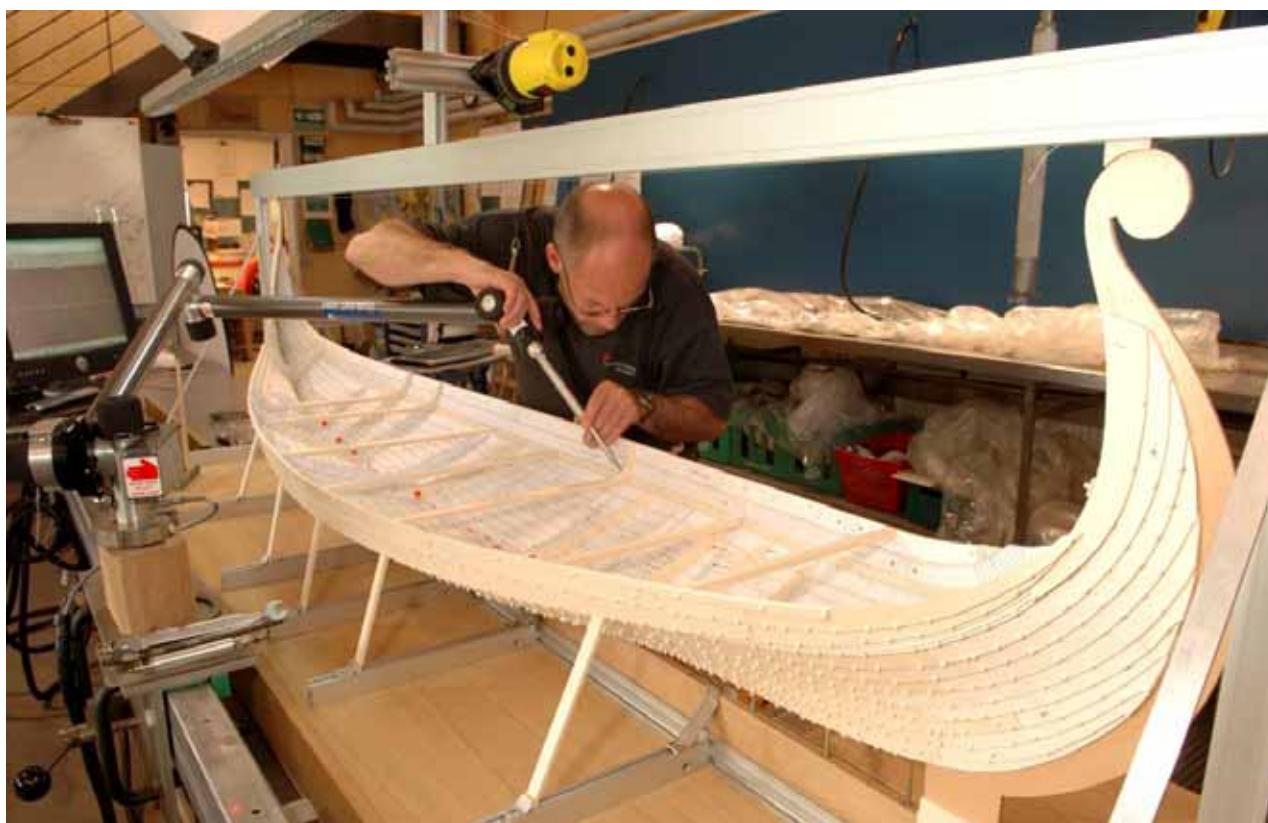
*Fig. 4.25. Rekonstruktionsmodellem blev digitalt opmålt med en Faro Arm<sup>®</sup>, og modellens dimensioner blev overført direkte til 3D programmet Rhinoceros<sup>®</sup>. Foto Werner Karrasch, Vikingskibsmuseet i Roskilde.*

Da modellen blev målt op i 2007, havde Vikingskibsmuseet ikke erfaring med at anvende 3D programmet Rhinoceros<sup>®</sup> til at tilrette bordlinjerne eller lave hydrostatiske beregninger. Når skibets linjer og detaljer skal bearbejdes i 3D, er det væsentligt for arbejdet at have erfaring med programmet, for at processen forløber så godt som muligt. Derfor blev to andre computerprogrammer, NMF-Ship og I-Ship, som undertegnede har stor erfaring med at bruge, anvendt i stedet. Målene fra wireframe modellen i Rhinoceros<sup>®</sup> blev overført til NMF-Ship er et 3D software program, udviklet i 1999 af Kenn Jensen, som et Ph.d. arbejde på Nationalmuseets Marinarkæologiske Forskningscenter i Roskilde og Danmarks Tekniske Universitet, for at forbedre analysen af arkæologiske skibsfund. Programmet er udviklet til at genere linjetegninger og hydrostatiske beregninger på klinkbyggede skibe. Programmet korresponderer med software programmet I-Ship, hvor skibets linjer bliver genereret og justeret. I-Ship er udviklet på Institut for

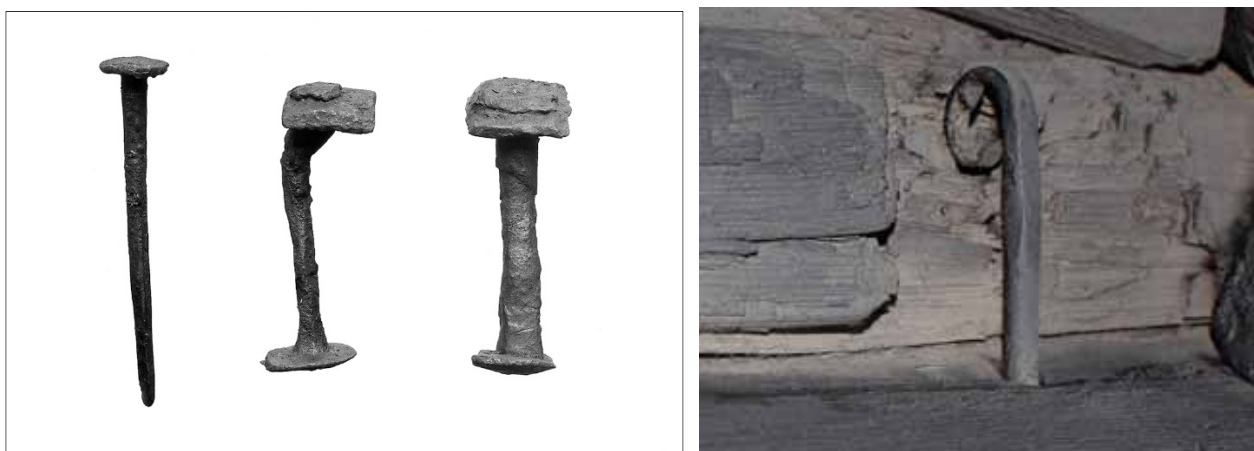
Fig. 6.5. Et spiger og to klinknagler tv. og et vejnet spiger th. Midt på kølen er anvendt klinknagler, og ved spundingen i køl og stævne er anvendt spiger. Alle bord er samlet med klinknagler med undtagelse af 11. bordgang, der blev fastgjort til *meginhufren* med lange vejnede jernspigre. Foto tv. Kulturhistorisk Museum i Oslo. Foto th. forfatteren.

De første ti bordgange er holdt sammen med klinknagler. Bordgangen over *meginhufren*, 11. bordgang, var fastgjort til *meginhufren* med lange jernnagler, der er vejnet på indersiden af *meginhufren* (fig. 6.5). Den øverste bordgang med årehullerne er i udstillingen fastgjort med klinknagler, men senere i dette afsnit stilles der spørgsmålstegn ved, om dette er originalt.
