# Rekonstruktion af Osebergskibet - Form, konstruktion og funktion

Ph.d. afhandling

Vibeke Bischoff, Vikingeskibsmuseet i Roskilde

Roskilde 11-11-2019

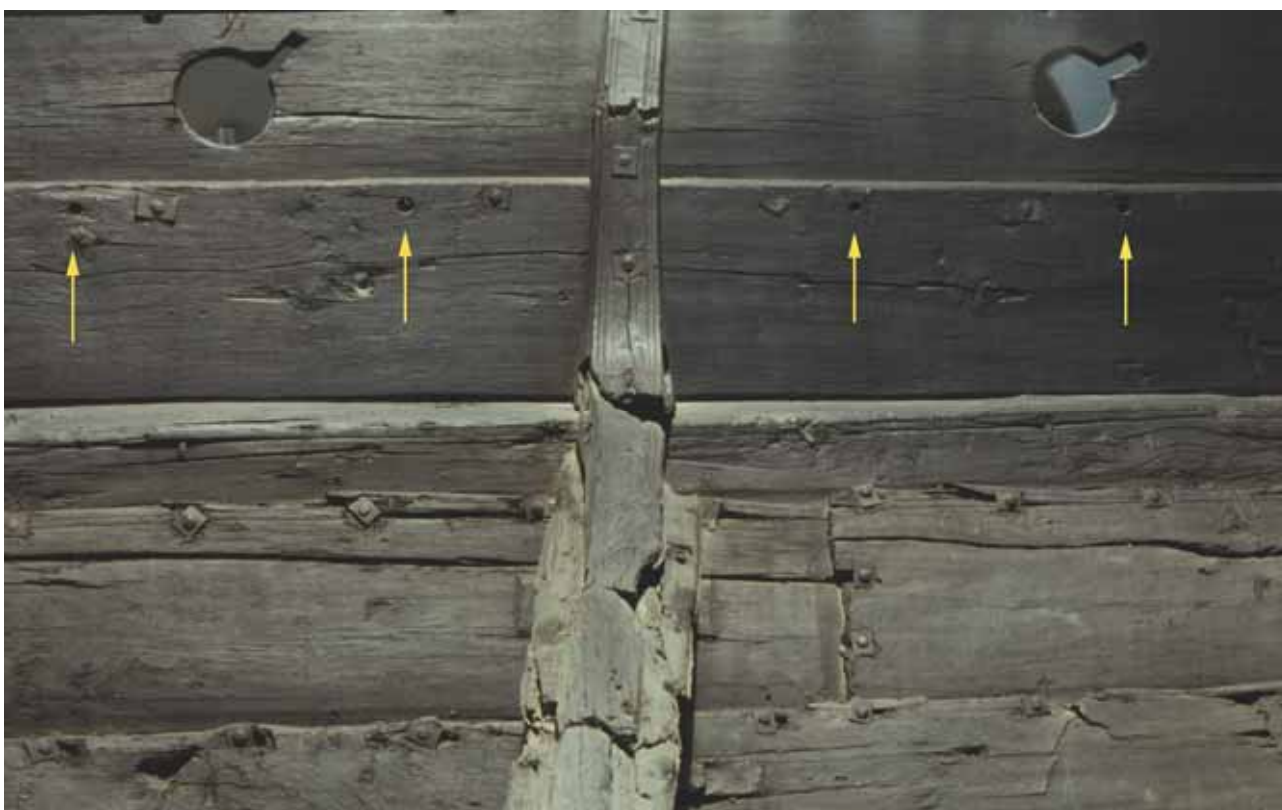
*Fig. 6.6. Den øverste bordgang var oprindeligt fastholdt med 12,0 mm tykke trænagler. Det er uvist, om der samtidig var klinknagler, eller om de er sat i senere. Foto Kulturhistorisk Museum i Oslo, illustration forfatteren.*

Hvis det er rigtig tolket at årehulsrangen oprindeligt blev udelukkende fastgjort med trænagler, kan årsagen til det have været, at trænagler er enklere at fjerne og udskifte, hvis bordgangen skades. Netop bordgangen med årehullerne er udsat for stort slid og risiko for skader, og derfor er det en god idé at kunne skifte den uden større besvær. Der kendes flere eksempler på, en bevidsthed omkring dette, da samme teknik kan genfindes på andre arkæologiske skibsfund fra vikingetiden. I Skuldelev 3, Skuldelev 5 og i Ladbykibet var den øverste bordgang spigret fast med jernspiger fra ydersiden og ind gennem bord og essing på indersiden. Disse spiger ville forholdsvis enkelt kunne trækkes ud, hvis bordgangen skulle skiftes, i forhold til hvis bordgangen sad fast med klinknagler.

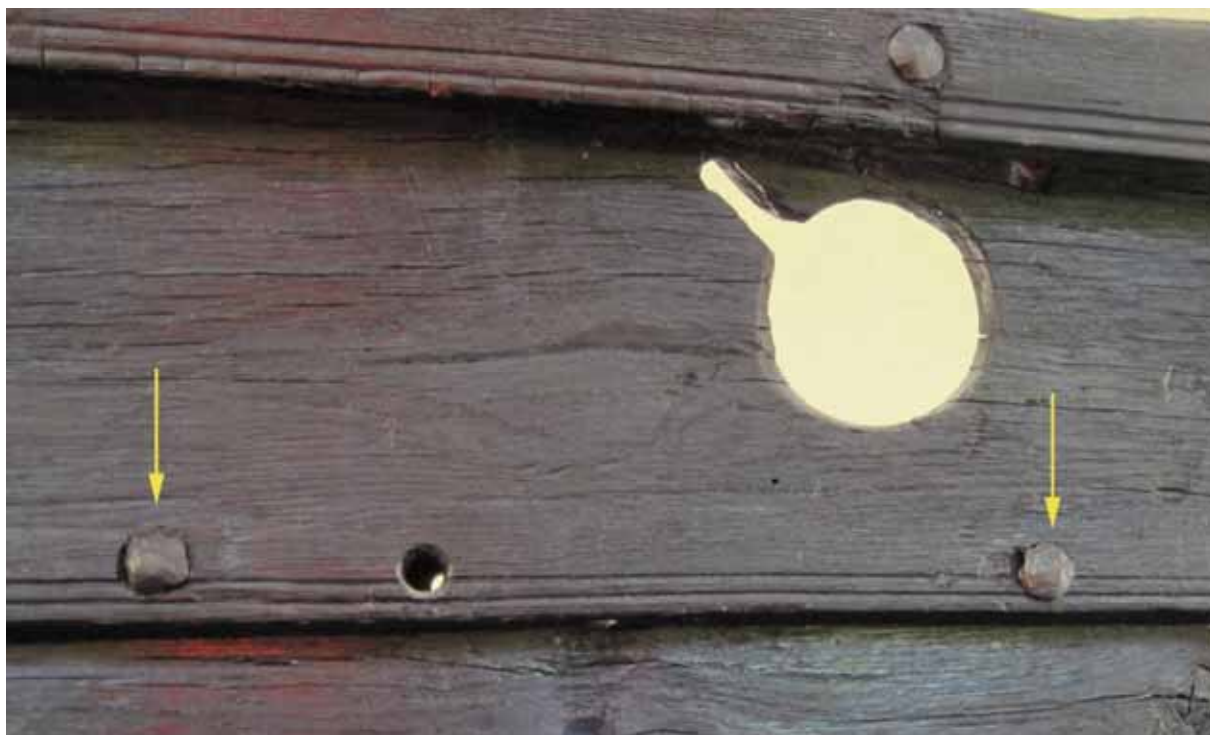
*Fig. 6.7. Enkelte steder på skibets udvendige side ser det ud til, at klinknaglen, der fastholder 12. bordgang i dag, er sat gennem et oprindeligt trænaglehul. Foto forfatteren.*

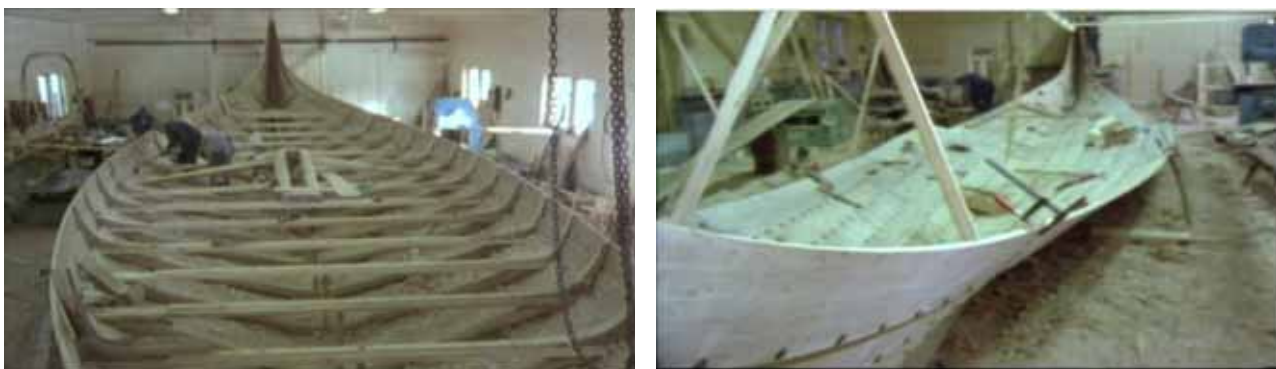
Fig. 6.8. Screen dump fra video af byggeriet af *Dronningen*. Det fremgår at skibets bord er spinkle. Video: Bertram Schloss og Nadine Pressl, Volda University College.

Bordenes tykkelse er væsentlig for hele skibets konstruktion og for skrogets styrke og fleksibilitet. Hvis en fuldskalarekonstruktion bliver bygget med så tynde bord som 2,0 cm, ville skroget blive for svagt og sandsynligvis også alt for fleksibelt. *Dronningen* var, ifølge beskrivelser fra de som sejlede skibet, meget blød og fleksibel (Godal og Andersen 2013, pers. medd.). På optagelser fra bygningen af *Dronningen* ser det da også ud til, at bordene var meget tynde i forhold til originalskibets bord (fig. 6.8).

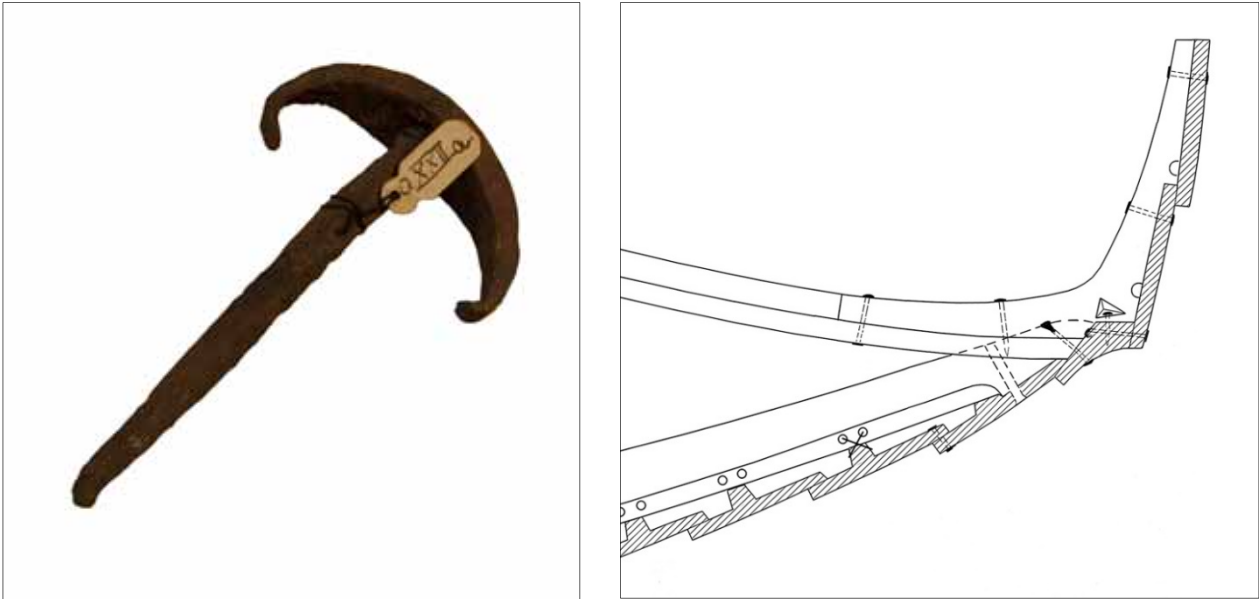
Fig. 6.9. Bundstokkene var oprindelig surret til 4,0 cm høje klamper indtil 9. bordgang, hvor topenderne var fastgjort med en trænage og en jernnagle med rombeformet klinkplade. Foto Kulturhistorisk Museum i Oslo. Tegning forfatteren. Ikke i skala.

Bundstokkene står på kølens overkant og rækker på tværs af skibet fra kølen op til *meginhufren*. Deres funktion er at afstive skroget på tværs. Bundstokkene var oprindeligt surret fast til klamperne på bordene fra 1.- 8. bordgang med strimler af hvalbarder, som blev bundet gennem to huller i klampen og to huller i bundstokkens smalle tap (fig. 6.9).

Tappen, bundstokkenes smalle underkant, var generelt 4,0 cm høj og 4,0 cm tyk langs underkanten. En enkelt var kun 3,6 cm høj, og en enkelt 5 cm tyk. Hullerne i bundstokken til surringerne var 1,7 cm i diameter og var boret parvis med 4,0-4,5 cm's afstand. Surringen med hvalbarde har givet en stærk og samtidig fleksibel fastgørelse, der har kunnet bevæge sig sammen med skibets bevægelse i søen under sejlads. Klamperne varierer en anelse i højde, men har overvejende været omkring 4,0 cm høje, 5,0 cm brede og 25,0-30,0 cm lange. Gennem dem er boret tilsvarende huller som i bundstokkene på 1,7 cm, men med en afstand på 8,0 cm (se fig. 6.9 th.) (Glende 1904, 13).

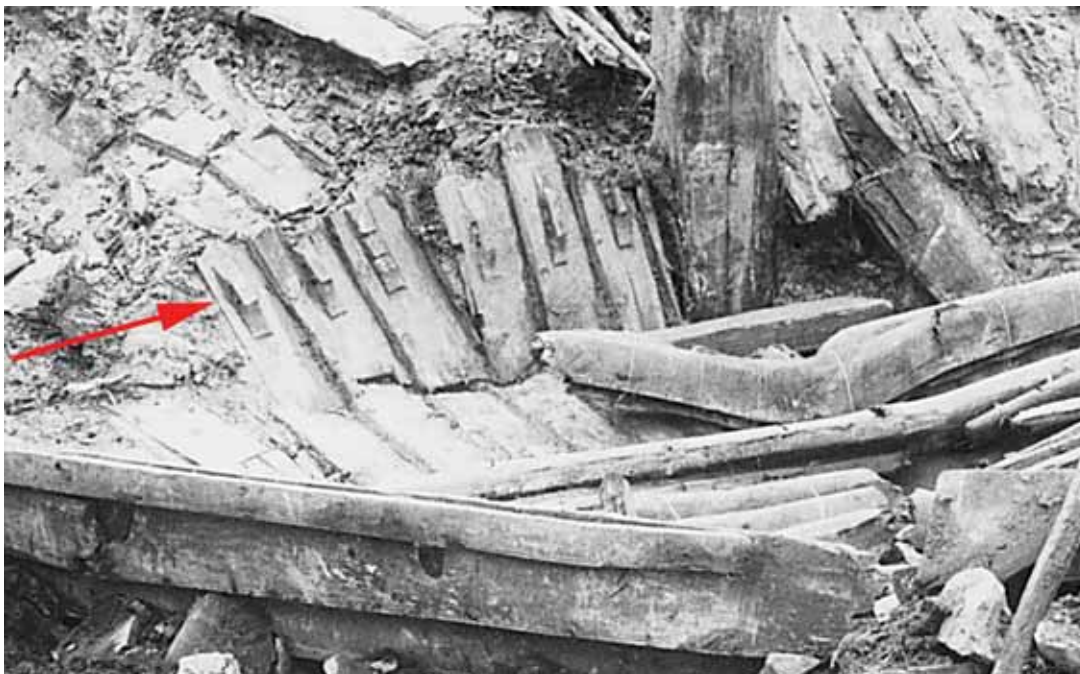
Fig. 6.13. Klamperne, som bundstokkene var surret til, havde oprindeligt en flad overside. Foto Kulturhistorisk Museum i Oslo.

Ved en gennemgang af udgravningsfotografierne er det tydeligt, at klamperne havde en flad overside og ikke var konkave midt under bundstokken (fig. 6.13). Det betyder, at klamperne har været så høje, at bundstokkens underkant udelukkende har hvilet mod klampernes overside og ikke samtidig mod bordgangenes overkant.

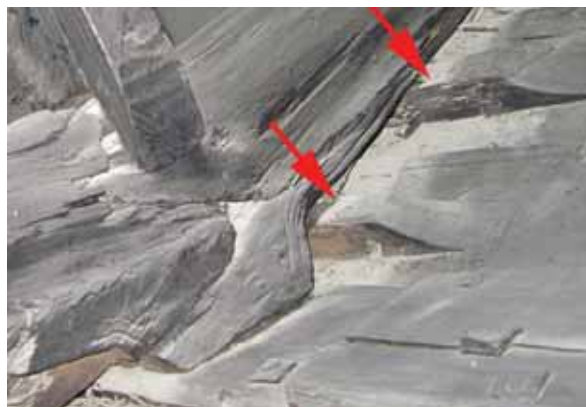
Fig. 6.14. Glendes skitse af en klampe, hvor overkanten er tegnet konkav, selvom den oprindeligt var flad, som vist på foto th. så bundstokken har hvilet udelukkende mod klampen og ikke mod bordgangen (Glende 1904, 13). Foto taget op gennem et hul fra en dendro-prøve. Foto forfatteren.

Glende tegnede klampen med konkav overkant (Glende 1904, 13). På et foto af skibets inderside, taget gennem et hul fra en dendro-prøve, kan det ses, at klampernes overside stadig er flad enkelte steder i originalskibet i udstillingen, hvor klampen ikke er kollapsede. Bundstokkene støder ikke mod bordnakkerne, når klamperne er intakte (fig. 6.14).

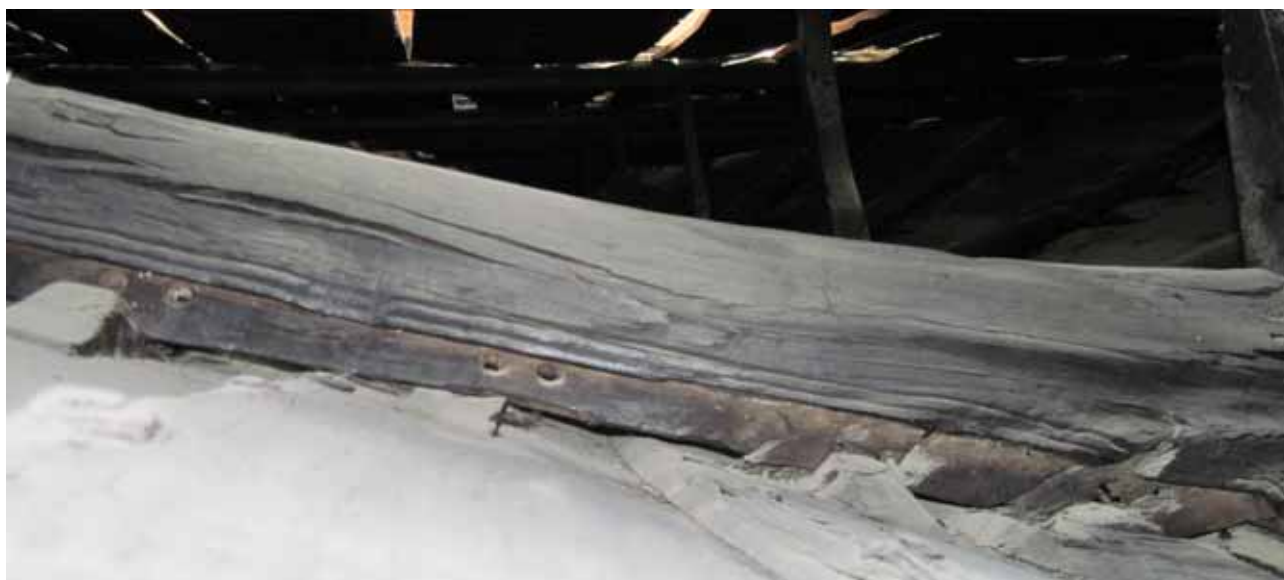
*Fig. 6.15. Den underste del af bundstokken og den øverste del af klampen er kollapsede i det udstillede skib, så bordet og bundstokken står tættere sammen, end de oprindeligt har gjort. Det fremgår af fotoet, at bundstokken ikke ville støde mod bordet, hvis klamperne ikke var kollapsede. Dette kollaps er der ikke kompenseret for i hverken Glendes, Johannessens eller Lundins tegninger af skibet. Foto forfatteren.*

Misforståelsen omkring klampernes udformning og bundstokkes anlæg mod bordnakkerne opstod sandsynligvis, fordi klamperne og underkanten på bundstokkene netop i mange tilfælde er kollapsede i skibet allerede i gravhøjen. En yderligere medvirkende årsag til kollapsede er sandsynligvis, at bordene og bundstokkene blev trukket sammen med kraftige skruer fra bordets yderside og ind gennem bundstokken da skibet blev samlet og opstillet (fig. 6.15).

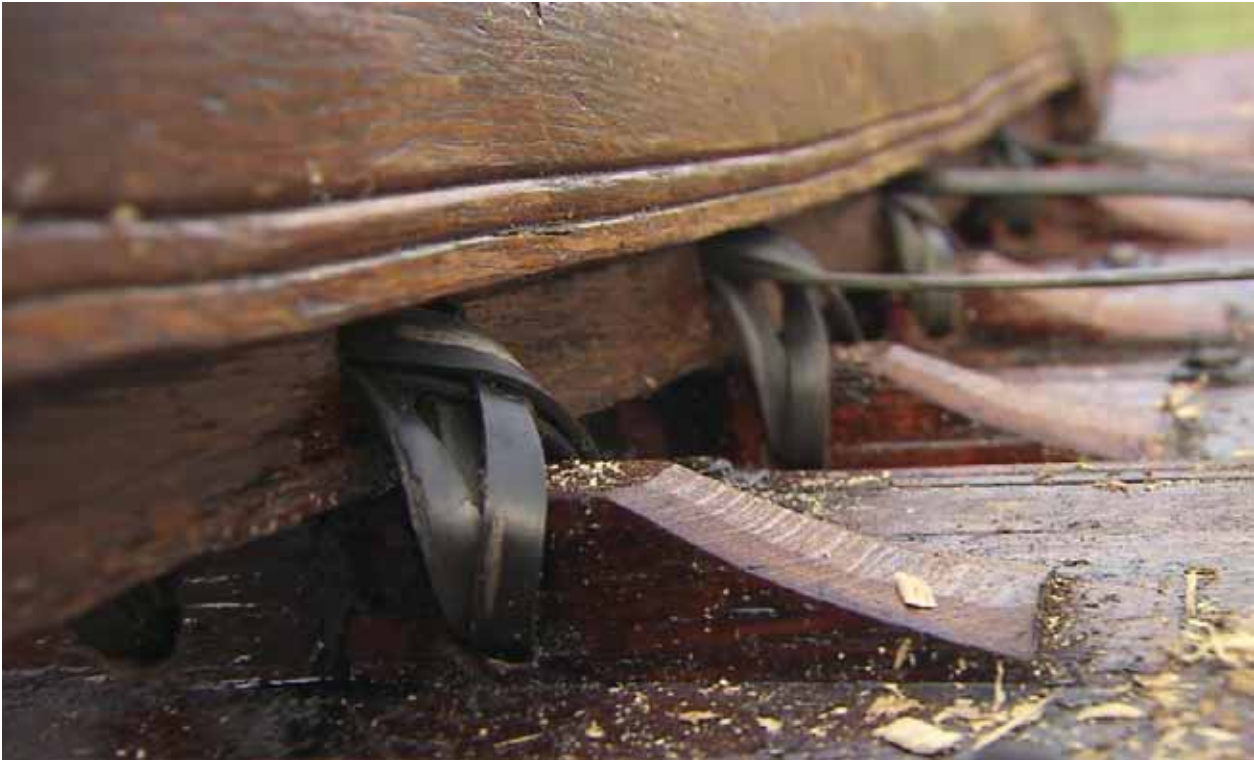
Fig. 6.17. Bundstokkene var oprindeligt surret til bordene med strimler af hvalbard, som her på Saga Oseberg. Foto forfatteren.

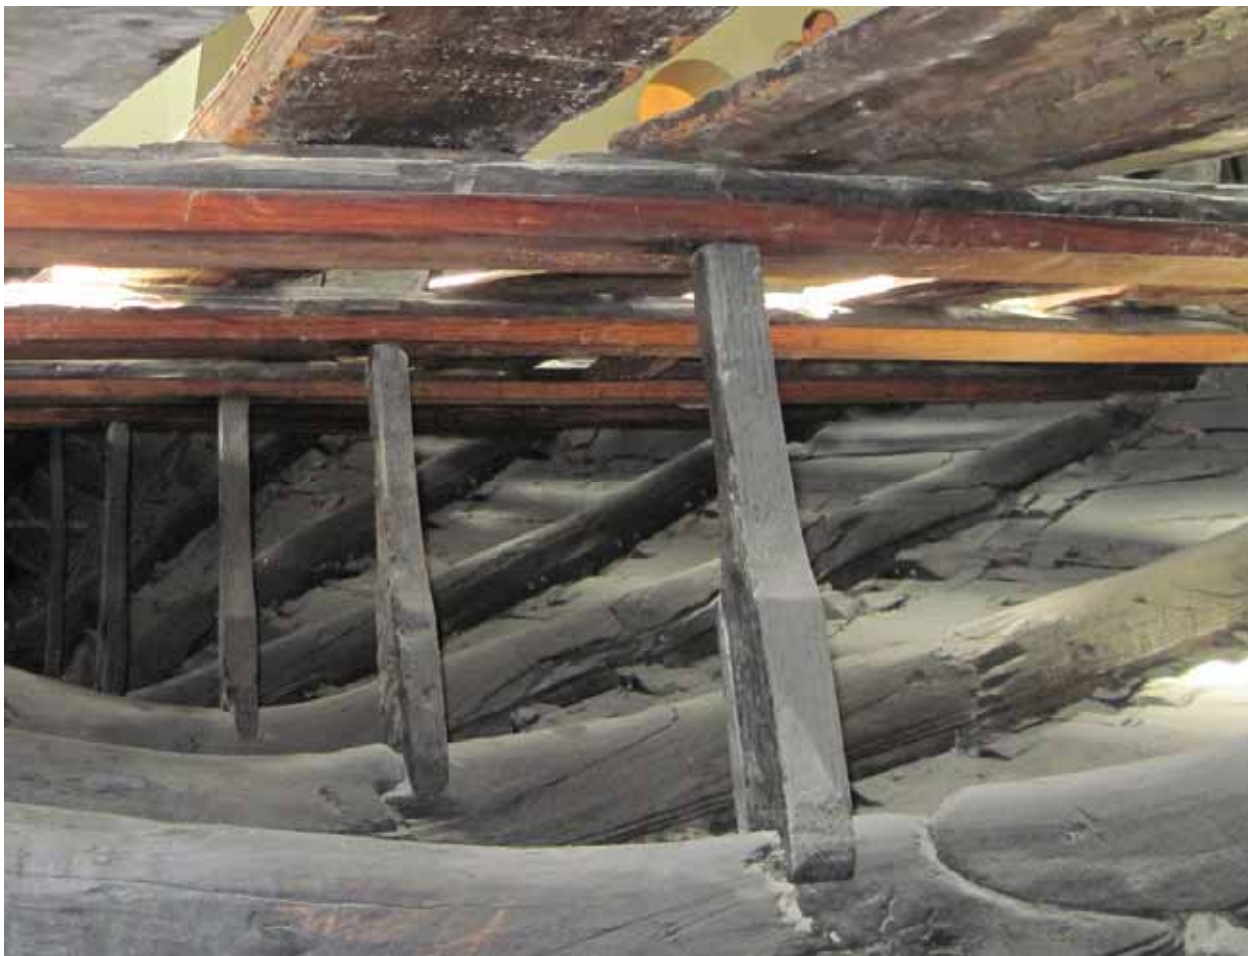
*Fig. 6.20. Snellerne står som lodrette støtter mellem bundstokkene og biterne. Foto forfatteren.*

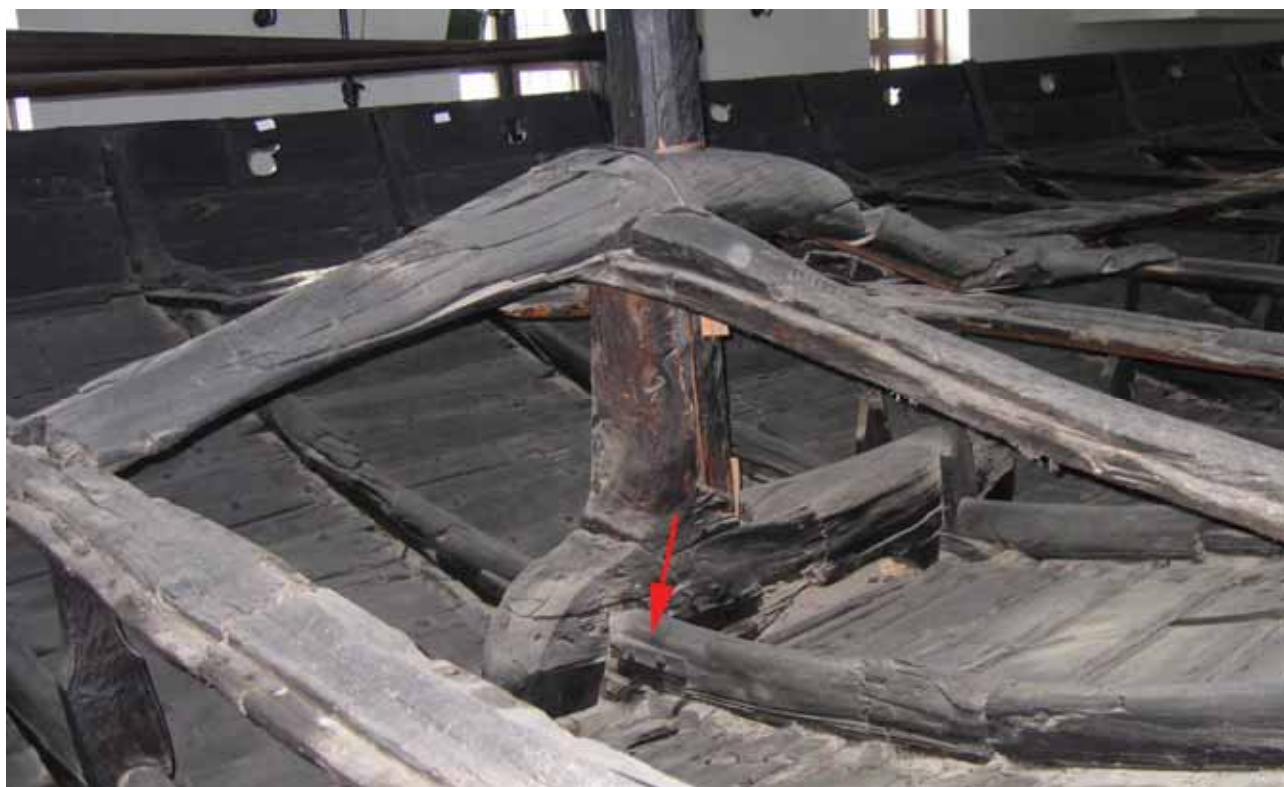
*Fig. 6.21. Kølsvin og mastefisk i Osebergskibet. Bemærk de små kileformede træklodser der støtter kølsvinet sideværts. Foto Thomas Finderup.*

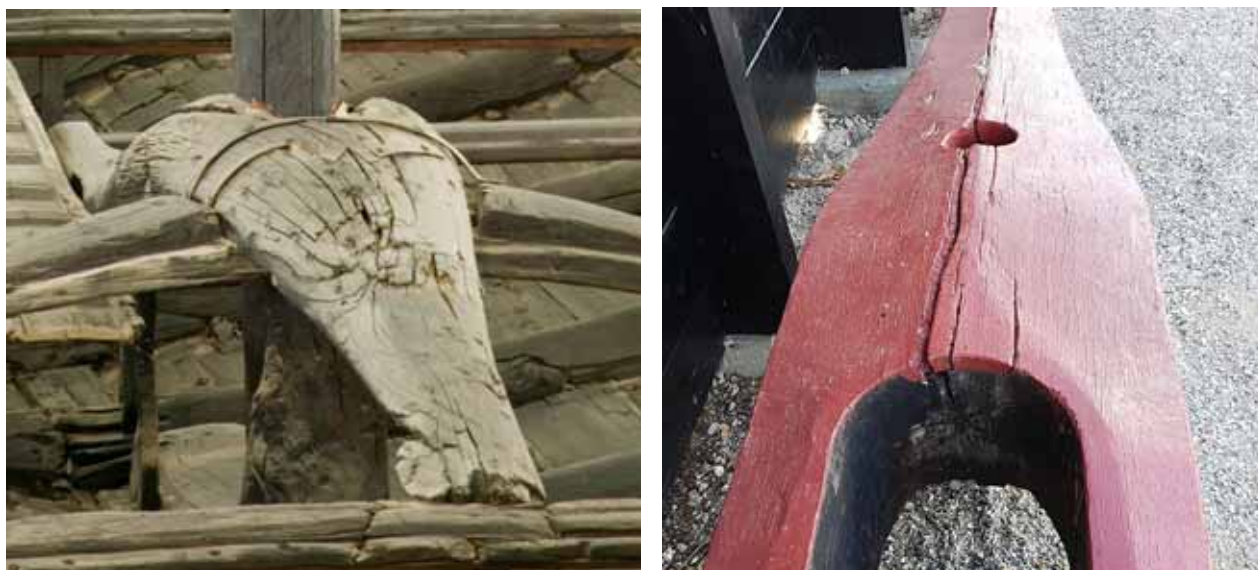
Fig. 6.23. Mastefisken på Osebergskibet er repareret eller forstærket med jernbånd på tværs foran masten foto tv. Havhingsten fra Glendaloughs mastefisk (th.) flækkede på grund af optørring, fordi marven, som på Osebergskibets mastefisk, ligger midt i emnet. Foto th. Kulturhistorisk Museum i Oslo. Foto tv. forfatteren.

Det er ikke sikkert, at mastefisken er flækket på grund af pres fra riggen, som Brøgger og Shetelig tolkede det. I udstillingen ses det tydeligt, at marven ligger midt i mastefisken, og at træet har en snoet vækst (fig. 6.23). Begge dele kan have forårsaget, at træet er flækket ved optørring. Marven lå ligeledes i midten på fuldskalarekonstruktionen af Sk. 2, *Havhingsten fra Glendaloughs* mastefisk, der flækkede og derfor blev udskiftet efter 9 års brug. Osebergskibets mastefisk kan være blevet forstærket med jernbåndene for at undgå, at den ville flække yderligere.

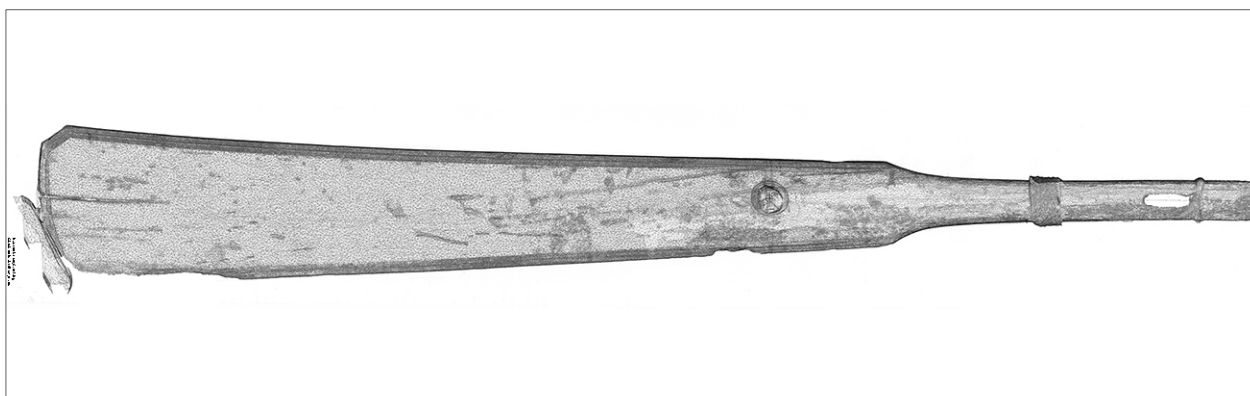
Fig. 6.24. Fotoscanning af Osebergskibets ror i udstillingen, skala 1:20. Illustration forfatteren.

Roret er 3,21 m langt og bladet 46,0 cm bredt, hvor det er bredest. Målene er dels baseret på Glendes udgravningstegning, og dels på mål taget på fotoscanningen af roret i udstillingen tillagt svind, som beskrevet i afsnit 4.4 (fig. 6.24). Hullet til rorvidjen er 6,0 cm i diameter i roret og vorten og 5,5 cm i diameter i selve rorspantet. Rorvorten er fastgjort over 6.-8. bordgang med en 50,0 cm bred anlægsflade. Vorten går 46,5 cm ud fra skibssiden og har en diameter på 25,0 cm (Glende 1904, 55-60). Detaljer om rorets fastgørelse og anlæg blev også tegnet i Glendes skitsebog (Glende 1904, 17, 18, 33, 59). Glendes skitser af vorte og anlæg findes i Bind 2, bilag 9, tegning nr. 45-46.

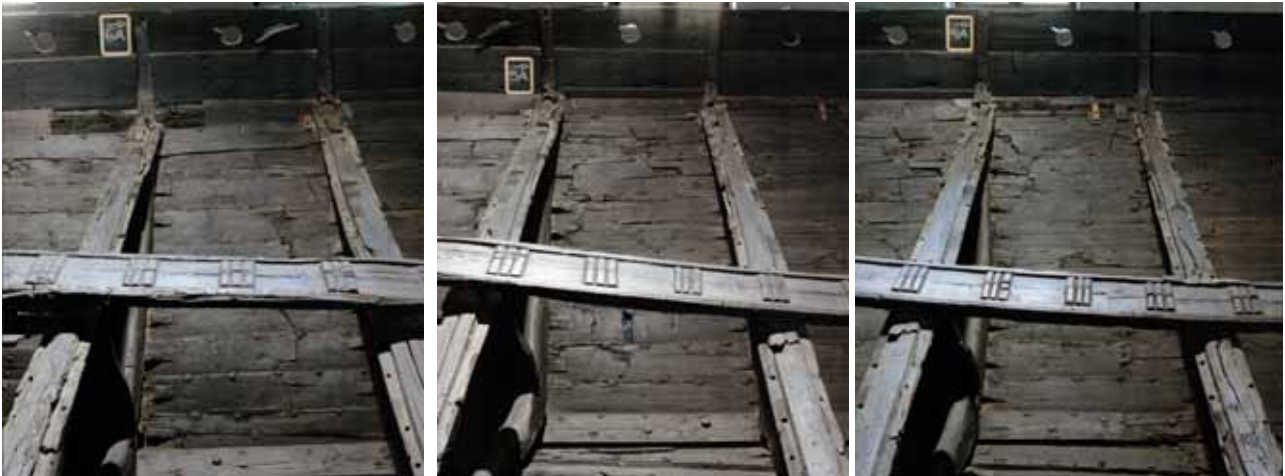
Fig. 6.28. På fotos af skibet uden dørk, kan det konstateres, at det må være bite 4A, der skal vendes, så rummet mellem 4A og 5A er det rum, hvor dørken lå løst. Foto Kulturhistorisk Museum i Oslo.

For at få en afklaring på hvor i skibet dørken var naglet fast, blev fotografierne af skibets inderside undersøgt. I forbindelse med, at skibet blev scannet, og dørken derfor var løftet ud af skibet, var biterfalsene fuldt synlige. På fotografierne kan det ses, at det er biterne ved spant 5A og 4A, der ikke har huller fra trænagler i forkanten og ikke spant 5A og 6A, som Shetelig skrev (Brøgger et al. 1917, 313-316).

For at få bitekanten med trænaglehuller til at gå op med hinanden, må det altså være biten ved 4A og ikke biten 5A, som Shetelig antog, der vender forkert. Når denne bite vendes, kommer kanten på alle biter til at matche hinanden ved at have hulrækkerne mod samme rum. Resultatet bliver, at det var rummet mellem 4A og 5A, hvor dørken har ligget løs (fig. 6.28).

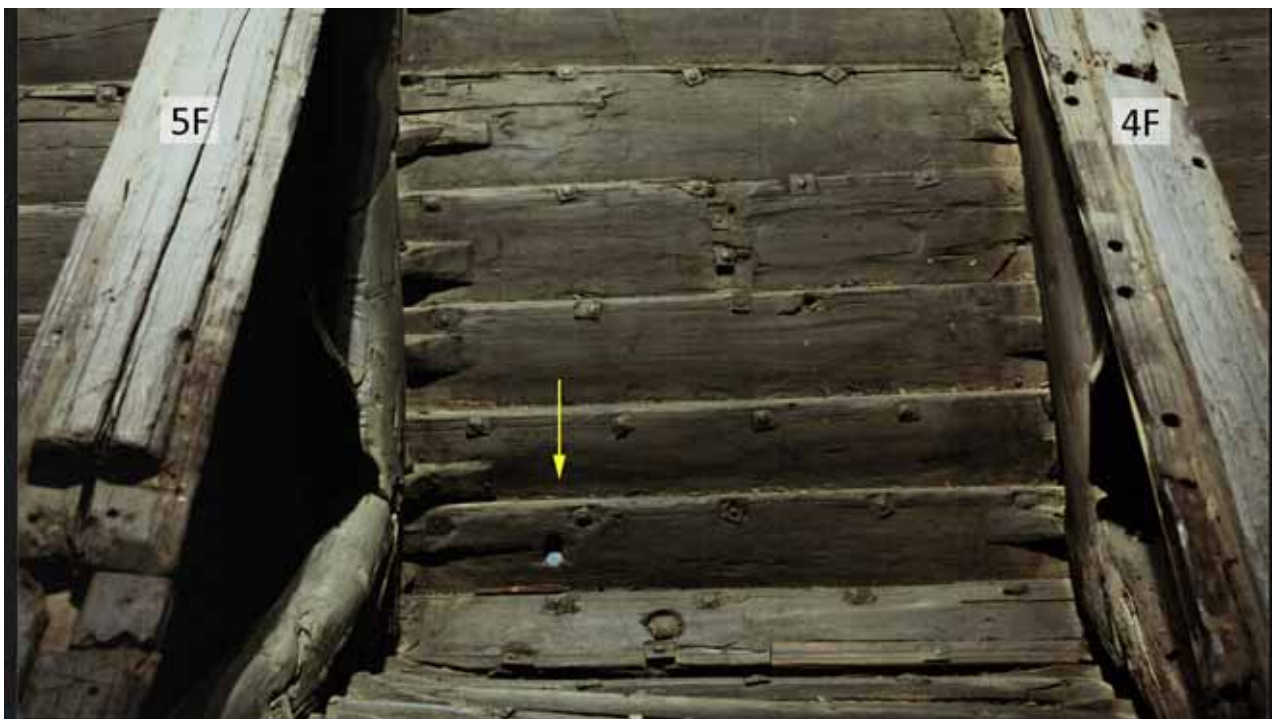
Fig. 6.29. I rummet mellem spant 4F og 5F er der boret et hul, så vandet kunne løbe ud når skibet var trukket på land for vinteren. Hullet har været lukket med en kort træprop, bundproppen. Foto Kulturhistorisk Museum i Oslo, illustration forfatteren.

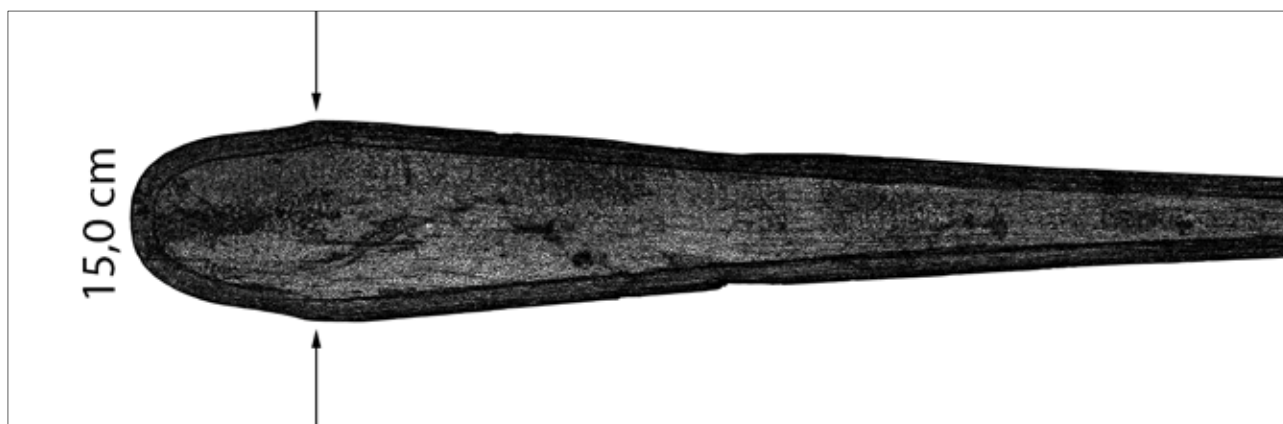
Fig. 6.36. To årer blev scannet i 2014. Den ene var hel, og den er 15 cm bred i årebladet. Scanning Bjarte Einar Aarseth, Kulturhistorisk Museum i Oslo.

Til dato er kun tre yderligere åreblade blevet opmålt. Gustafson tegnede to årer i sin udgravningsdagbog (Gustafson 1904a, 80, 122). Den ene har et åreblad på kun 14,0 cm i bredden og den anden et på 15,0 cm i bredden (fig. 6.35). Altså 2,0-3,0 cm smallere end det blad, Glende har opmålt. I 2017 blev to af årerne fra Osebergskibet scannet i forbindelse med Kulturhistorisk Museums forskningsprojekt "Saving Oseberg" om bevaring af genstandene i Vikingskipshuset ([www.khm.uio.no](http://www.khm.uio.no)). Den ene har et åreblad, der er 15,0 cm bredt (fig. 6.36). På den anden er den ene del af årebladet desværre afbrækket.

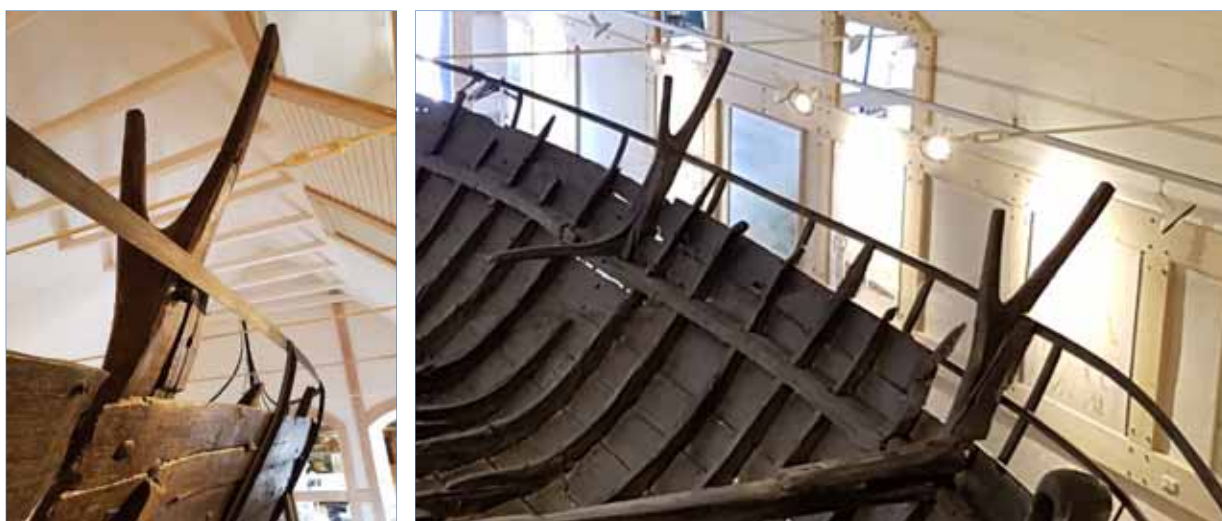
Fig. 6.40. Fralægningsgafler på Ellingåskibet 1163 e. Kr. Foto forfatteren.

Sådanne gafler kendes, så vidt vides, ikke fra andre skibsfund fra vikingetiden. Den samme slags gafler ses imidlertid på Ellingåskibet fra 1163 e. Kr., som er et fyldigt sejlskib på 13,5 m's længde og 4,5 m's bredde (fig. 6.40) (Crumlin-Pedersen 1991, 31).

Gaflernes funktion på Osebergskibet har været tolket som værende beregnet på opbevaring af årerne under sejlads og i havn. Ellingåskibet har imidlertid været et udpræget lastskib, hvor der ikke har været en så stor besætning som på Osebergskibet, der var beregnet til 30 roere. Et udpræget lastskib som Elling Å har haft en mindre besætning antagelig på omkring 5 mand, og har derfor ikke haft så mange årer om bord. Disse gafler må, i hvert fald på dette skib, have haft en anden funktion end til at stuve årerne væk. Af samme grund kaldes gaflerne i nærværende arbejde for fralægningsgafler og ikke åregafler. De kan have været beregnet til diverse spilerstager, der anvendtes i forbindelse med sejlads, og måske endda til sejl og rå, når skibet lå i havn eller for anker.

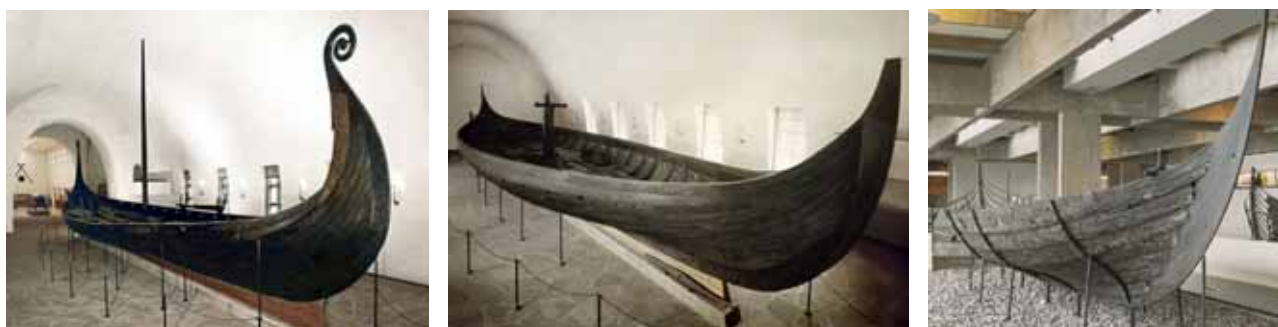
Fig. 7.1. Tv. Osebergskibet. Foto Kulturhistorisk Museum i Oslo. Mf. Gokstadskibet Foto Kulturhistorisk Museum i Oslo. Th. Skuldelev 3. Foto Werner Karrasch, Vikingskibsmuseet i Roskilde.

Sejlens størrelse, form og opbygning i vikingetiden kendes ikke, fordi der ikke er fundet et fuldt bevaret sejl fra den tid og heller ingen entydige beviser for dets proportioner. Enkelte af skibsfundene fra vikingetiden har dog bevarede spor efter rigningen, og disse spor er de primære kilder til tolkning og rekonstruktion af vikingetidens sejl og rig. De tre skibsfund, der anvendes som nøglefund til forståelse af riggens opbygning, er Osebergskibet fra 820 e. Kr., Gokstadskibet fra 895 e. Kr. og Skuldelev 3 fra 1030 e. Kr. (fig. 7.1) (Brøgger et al.1917; Bonde 1994, 138-142; Nicolaysen 1882; Crumlin-Pedersen 2002, 195-243).

En yderligere indikation på sejlets bredde i Gokstadskibet er placeringen af tre støtter til at lægge råen på, når sejlet ikke er i brug. De er bevaret, og den midterste kan ses i det udstillede skib i dag. Den står ved masten (se fig. 7.1), og de to yderste støtter stod henholdsvis seks rum foran og agter for masten. Deres placering passer med en sejlbredde bestemt ud fra krydsholtet til skødets fastgørelse. På Skuldelev 3 tolkes to aflange taphuller i bjælkerne henholdsvis tre rum foran og agten for masten som fæste for støtter til råen, når sejlet er sænket (Andersen & Andersen 1989, 250-251). Også disse placeringer passer med den rekonstruerede sejlbredde ud fra skøde- og hals placering i skibet. Støtternes indbyrdes afstand indikerer råens mindste længde og dermed sejlets omtrentlige bredde, fordi råen sandsynligvis har været understøttet ved enderne.

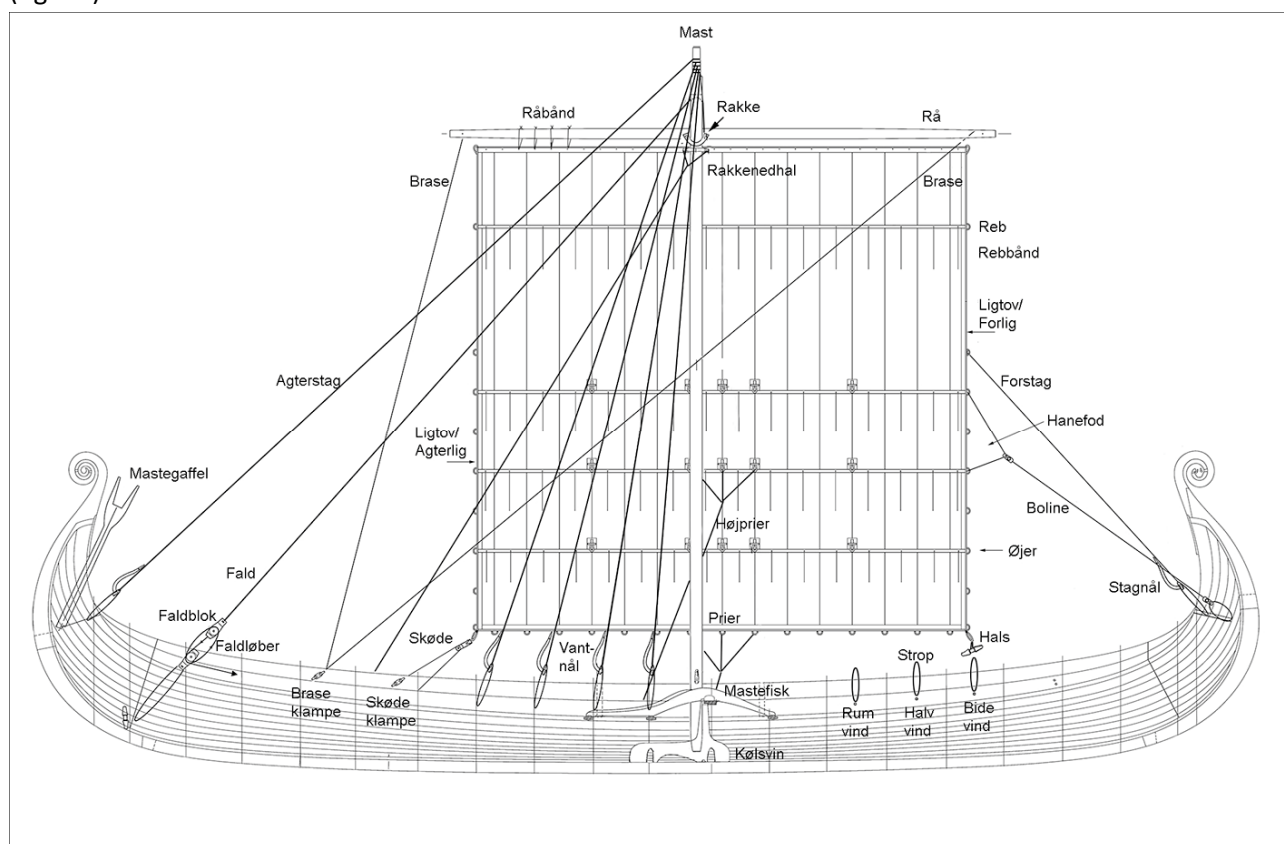
Fig. 7.3. Benævnelser på de forskellige dele i riggen på Osebergskibet. Skala 1:125 Tegning forfatteren.

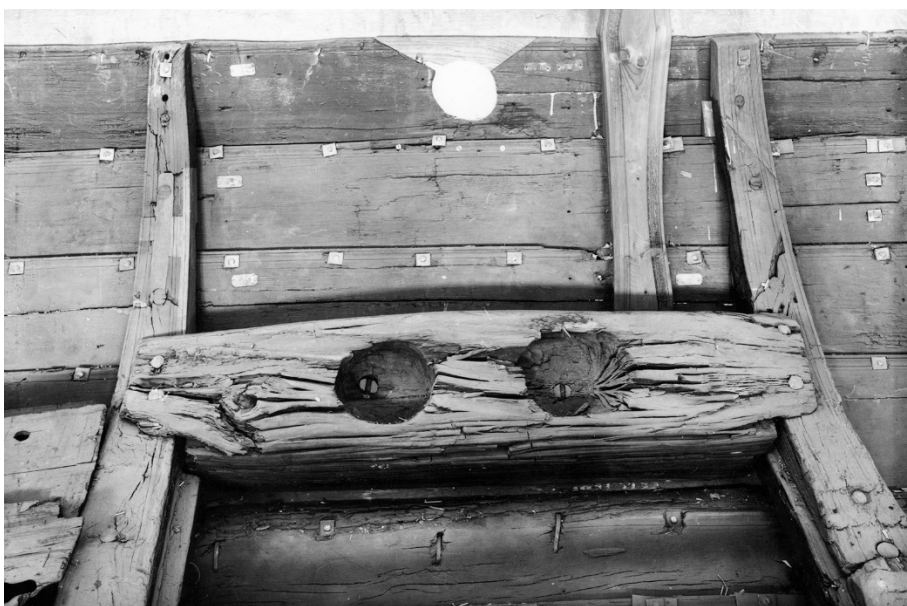
Fig. 7.4. Anlægget for en *beitiass* i Gokstadskibet. Foto Kulturhistorisk Museum i Oslo.

På Gokstadskibet blev halsen fastholdt på en slags spilerstage eller bidevindsbom, en *beitiass* (Nicolaysen 1882, Pl. I-IV; Andersen & Andersen 1989, 250-251). Denne *beitiass* går på tværs af skibet, fra et anlæg i skibssiden, og holder det forreste sejlhjørne fast og ned til skibssiden (fig. 7.4). Anlæg til en *beitiass* findes også på Skuldelev 1 fra 1030 e. Kr. (Crumlin-Pedersen & Olsen 2002, 119). *Beitiass* kendes også fra skriftlige kilder som de norske kongesagaer og lovttekster, nedskrevet i 1200-1300-tallet. Det oldnordiske ord *beita* betyder at bide, eller sejle til vinden (Falk 1912/1995, 76; 191; KLN 1981-82, Bind 4, 412, 656; Bind 5, 560; Bind 11, 232; Jesch 2001, 175). Brug af *beitiass* er også kendt fra det ikonografiske materiale, som for

Den tidligere nævnte tolkning (afsnit 7.1), at en *beitiass* skulle indikere, at sejlet var ekstra bredt, bygger på en beskrivelse i Snorres *Ynglingesaga*, hvor Kong Øystein bliver slået overbord af naboskibets *beitiass*. Det er tolket som udtryk for, at *beitiassen* var særlig lang (Heide 2006, 171-172; Planke 2006, 191-192). Det kan imidlertid også tolkes som udtryk for, at skibene sejlede ekstremt tæt på hinanden.

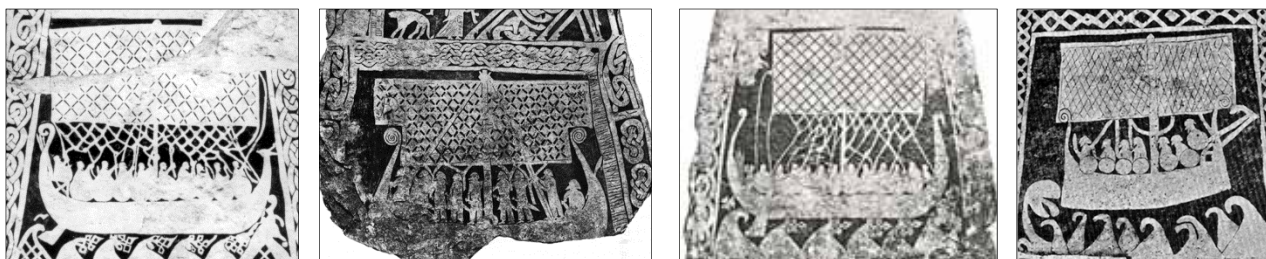
Fig. 7.6. På de gotlandske billedsten er afbildet skibe med retvinklede råsejl, høje master, skjolde og sideror med tap. Lärbo St. Hammers I, Alskog Tjängvide I, Hejnum Ridare og Klinte Hunninge. Efter Lindqvist 1941, fig. 81, 137, 81, 141.

De gotlandske billedsten, der er typologisk dateret til 700-900-tallet, viser skibe set fra siden med brede retvinklede symmetriske sejl med krydsmønster (Lindqvist 1941) (fig. 7.6). Skibsmotiverne på mønterne fra Birka og Hedeby, dateret til 800-900-tallet, har retvinklede symmetriske sejl med enten krydsmønster eller lodrette baner (Malmer 1966) (fig. 7.7). Detaljerne i skibsmotiverne har principielle ligheder med de arkæologiske skibsfund, idet de har et enkelt råsejl, en mast omtrent midtskibs, skjolde langs siden, stævnpyrdelser i toppen af stævnene og sideror. Skibsafbildningerne på billedsten og mønter er derfor væsentlige kilder til tolkningen af riggens opbygning med tovværk fra rig, vanter, stag, priere og bugliner (se fig. 7.3).

Skib og sejl på disse skibsaftbildninger går helt ud til den ramme, stenen eller mønten giver. Skibene har meget brede sejl, der går fra stævn til stævn og masterne er lige så høje, som skibene er lange og er placeret omtrent midt i skibene. Sejlene er dobbelt så brede, som de er høje (Imer 2004, 47-111; Planke 2006, 192-193; Kastholm 2009, 120-125). Skibene afbildes derudover med omtrent tre gange så høje stævne, som det kendes fra de arkæologiske skibsfund. Det indikerer, at deres proportioner ikke kan tages for pålydende.

På de gotlandske billedsten er der eksempler på, at fletmønsteret på stenens kantbort er identisk med fletmønsteret i sejlet, eller at krydsmønsteret optræder i et rektangulært felt, selvom der ikke er afbildet et skib (Kastholm 2009, 123-124). Det diagonale mønster i sejlet på mønterne fra Hedeby optræder også på skibet, under skibet og på fisken i vandet (se fig. 7.6 og 7.7) (Andersen & Bischoff 2016, 144). I disse tilfælde kan der derfor være tale om et dekorativt element i sejlene, ud over det muligt sejltekniske.

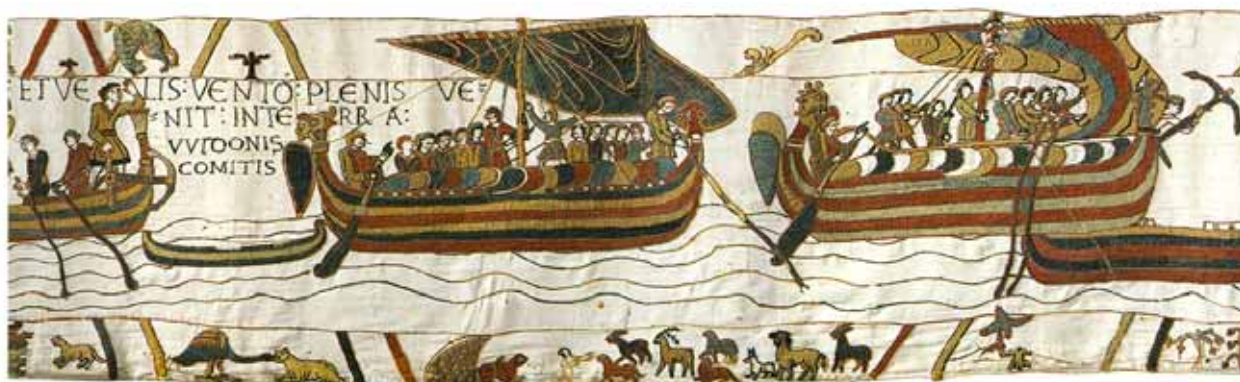
Fig. 7.8. Sejlene på Bayeux-tapetets skibe er retvinklede råsejl i baner, med gårdinger og hævetove. Detalje af Bayeux-tapetet – Efter Wilson 2004. Med særlig tilladelse fra byen Bayeux.

Bayeux-tapetet, et langt vævet billedtæppe fra sidst i 1000-tallet, illustrerer Vilhelms Erobrerens invasion af England i 1066 (Wilson 2004, 4-44). Skibene vises med dragehoveder, skjolde langs siden og sideror med en tap forned. Masterne står lidt foran for midten, afstivet med vanter og stag og med et enkelt råsejl, sammensyet i lodrette baner (fig. 7.8). Disse skibsaftbildninger har dermed også principielle ligheder med de arkæologiske skibsfund, og tapetet er derfor også en væsentlig kilde til rekonstruktion af vikingetidens sejl og rig. På tapetet er masterne kun halvt så høje som skibets længde, og sejlbredden ser ud til at passe breddemæssigt med det, der kan konstateres på de arkæologiske skibsfund.

På tapetet vises Kong Harald 2.s skib med et retvinklet råsejl, der er lige så højt, som det er bredt. På tapetet står, at hans sejl er fyldt med vind, hvilket må betyde, at sejlet er foldet helt ud. Sejlet er afbildet med mange liner eller tove i sejlet, som kan være en form for hævetove og gordinger til at trække sejlet sammen med, når sejlarealet skal formindskes. Det ses på tapetet, at når skibene nærmer sig land, haler besætningen ind på linerne, så sejlene strammes sammen. Den trekantede form, sejlene har flere steder på tapetet, menes derfor at skyldes, at skibene er illustreret værende på vej til land (Vinner 2009, 114-120).

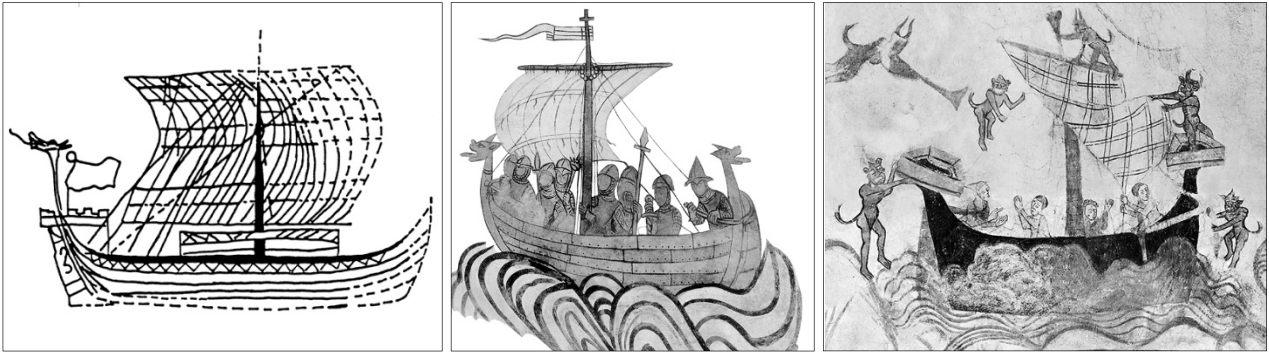
Fig. 7.9. Tre kalkmalerier fra 1300-tallet. Tv: Storskibet fra kalkmaleriet i Siljan kirke. Tegning Rigsantikvaren, Oslo. Midt: Ledingsskib på kalkmaleriet i Skamstrup kirke på Sjælland. Th: Kalkmaleri i Bregninge kirke på Sjælland. Fotos Werner Karrasch, Vikingeskibsmuseet i Roskilde.

De senere middelalderlige kalkmalerier fra 1300-tallet er anderledes detaljerede og tegnet i perspektiv (fig. 7.9). Her er masterne også lavere end på mønter og billedsten, og sejlene retvinklede. På kalkmalerierne ses forskellige sejl. Skibet fra Siljan kirke i Norge og skibet fra Skamstrup Kirke på Sjælland fremtræder med lodrette baner og vandrette forstærkninger med rebbånd, hvor skibet fra Bregninge kirke på Sjælland har et sejl med diagonale kryds (Andersen & Bischoff 2016, 140-141).

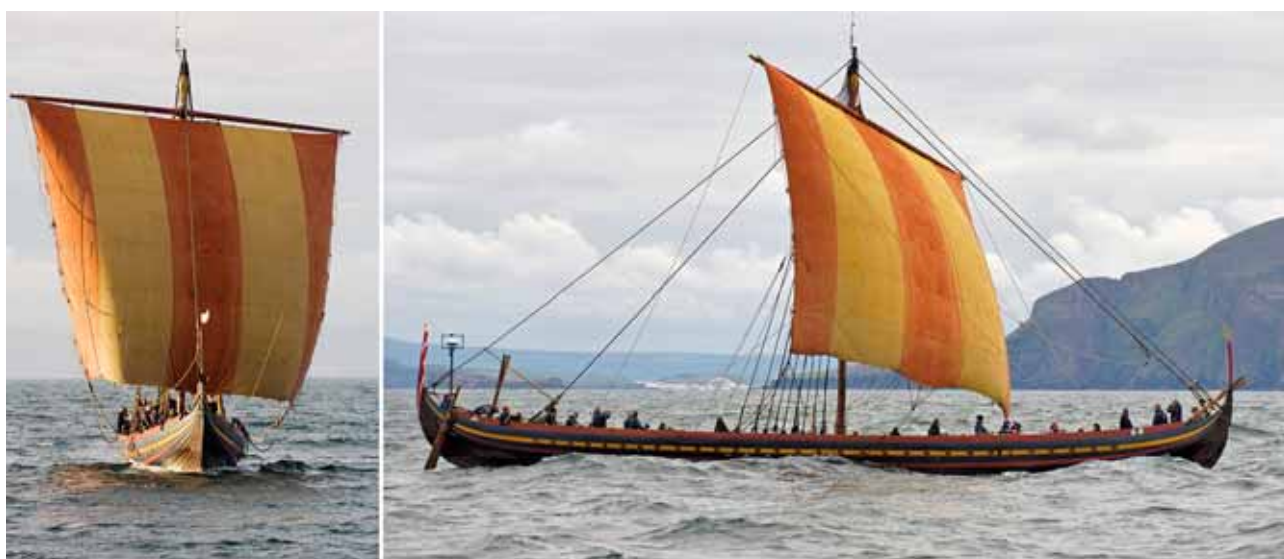
Fig.7.11. Når et skib ses forfra, synes sejlet stort, men ses det fra siden, synes sejlet lille i forhold til skibet. Foto Werner Karrasch, Vikingeskibsmuseet i Roskilde.

Proportionerne på billedsten og mønter kan afspejle ønsket om at afbilde skibe og sejl fra den vinkel, hvor de tager sig bedst ud og er størst. Hvis et skib ses fra siden, ser skibet stort ud, men sejlet synes lille. Ses skibet forfra, vil sejlet se meget stort ud, men skibet synes lille (fig. 7.11). Derfor kan forholdet imellem skib og sejl været ophævet på de gotlandske billedsten, så både sejl og skib tager sig størst muligt ud (Bischoff 2016b, 113). Uanset hvordan skibsafbildningerne tolkes, tydeliggør det vigtigheden af at være kritisk, når disse kilder anvendes.

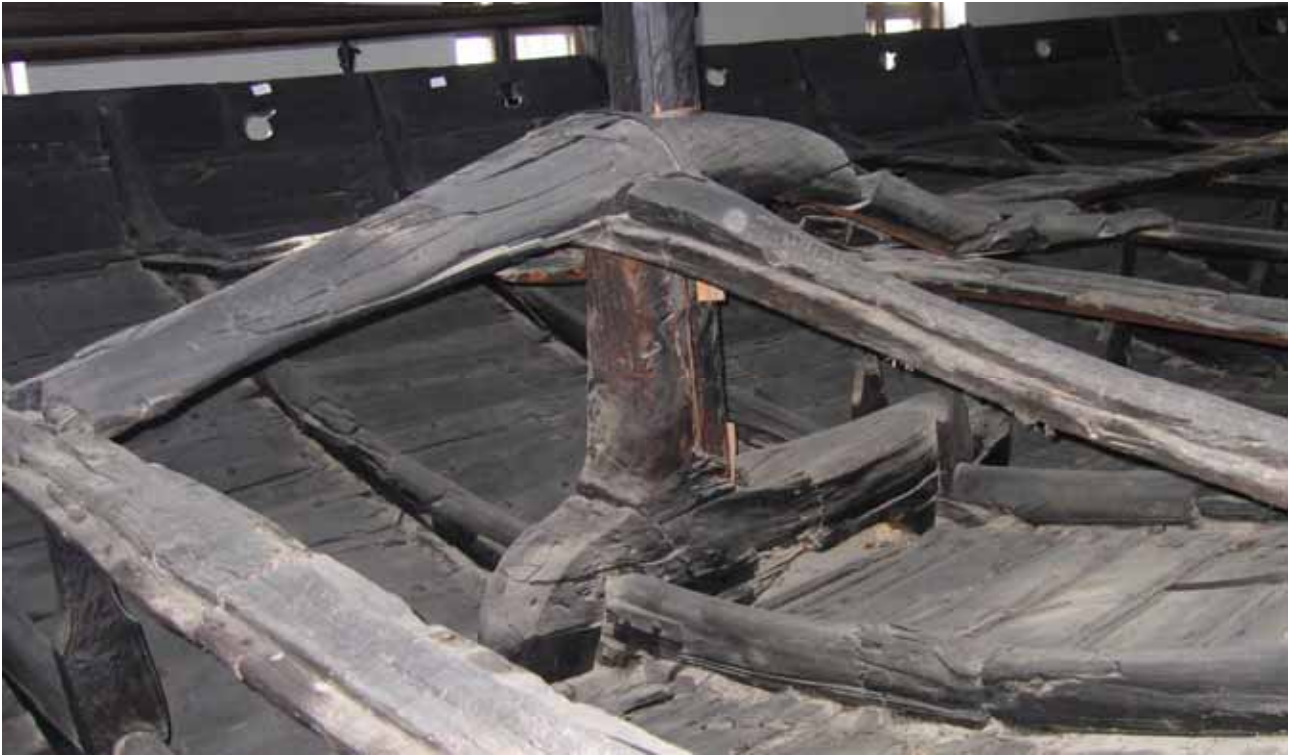
*Fig. 8.1. Osebergskibets kølsvin og mastefisk. Foto Thomas Finderup.*
