# Rekonstruktion af Osebergskibet - Form, konstruktion og funktion

Ph.d. afhandling

Vibeke Bischoff, Vikingeskibsmuseet i Roskilde

Roskilde 11-11-2019

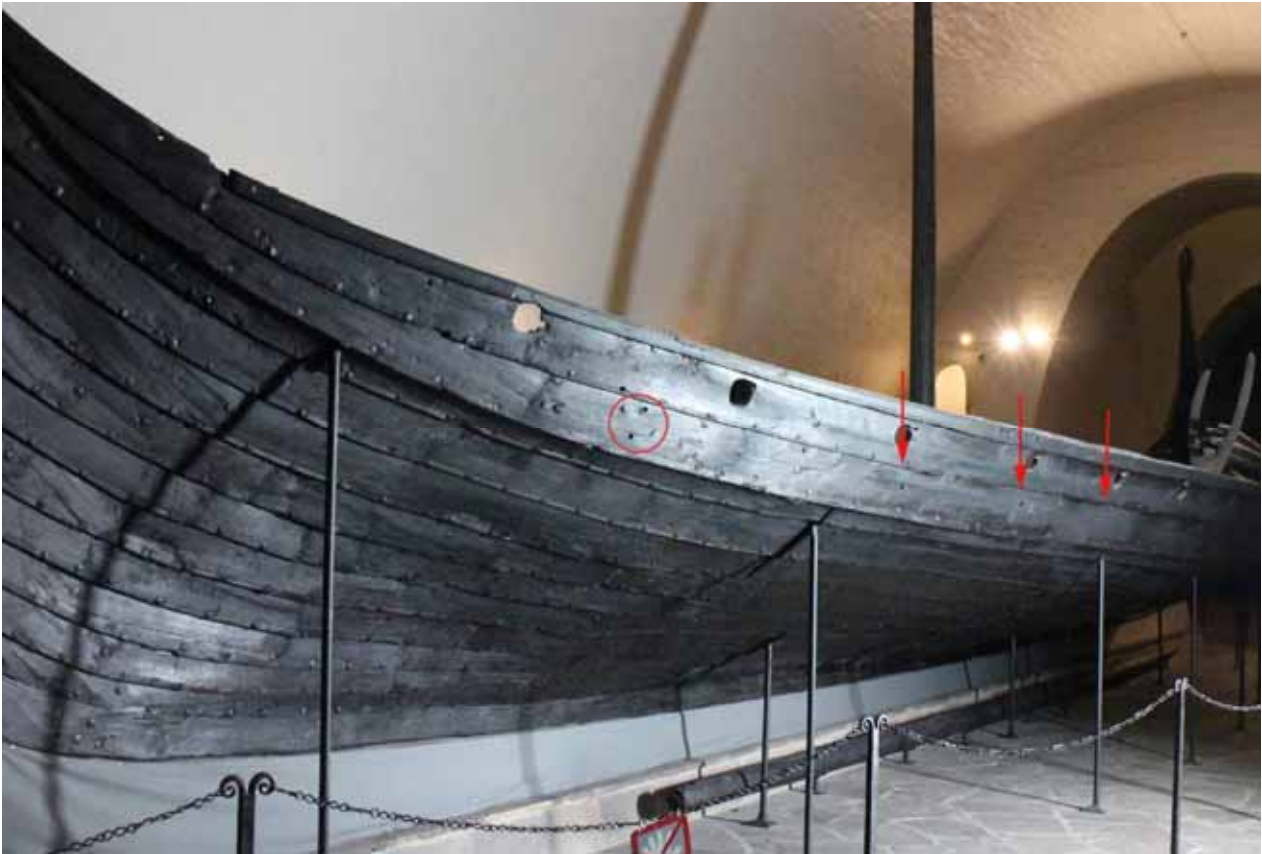
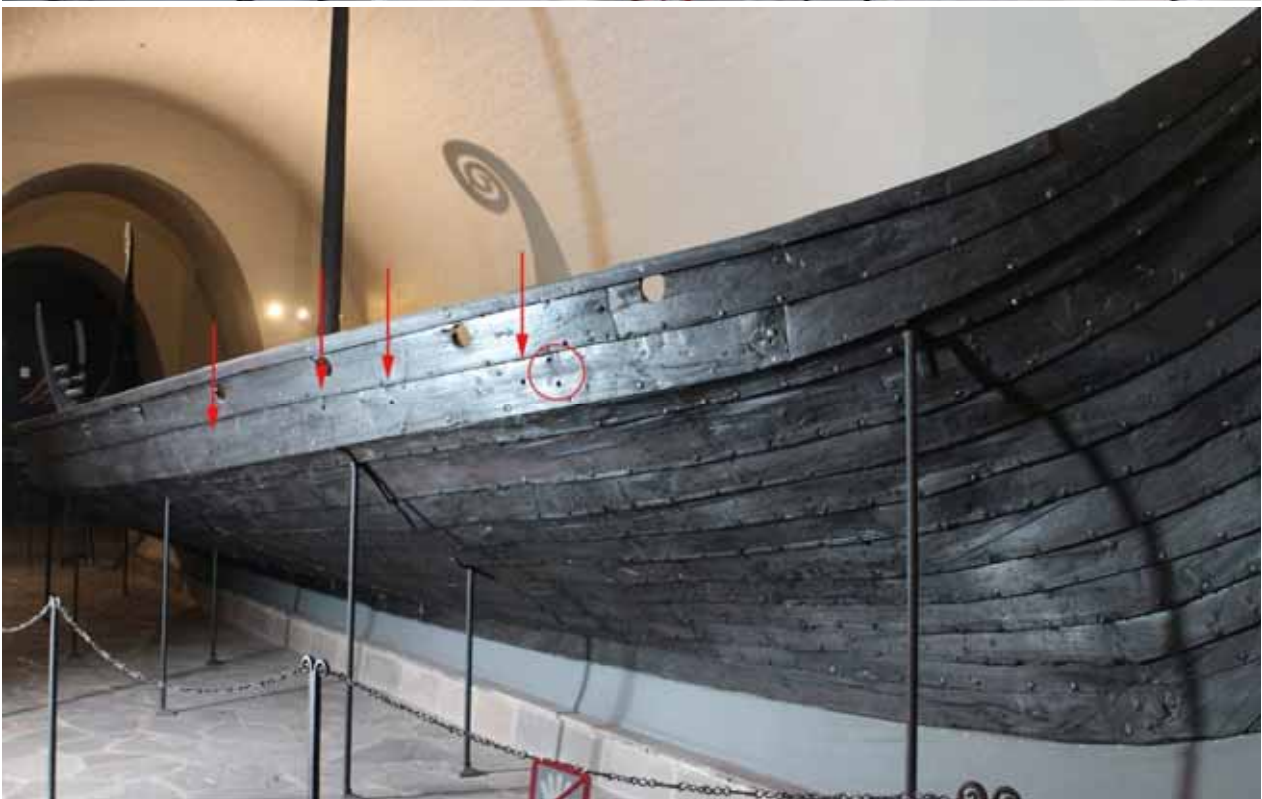
*Fig. 8.2. Hullerne i forskibet på Osebergskibet, her markeret med røde pile, tolkes som værende til fastgørelse af det forreste sejlhjørne, halsen. Bagbord side øverst og styrbord side nederst. Foto forfatteren.*

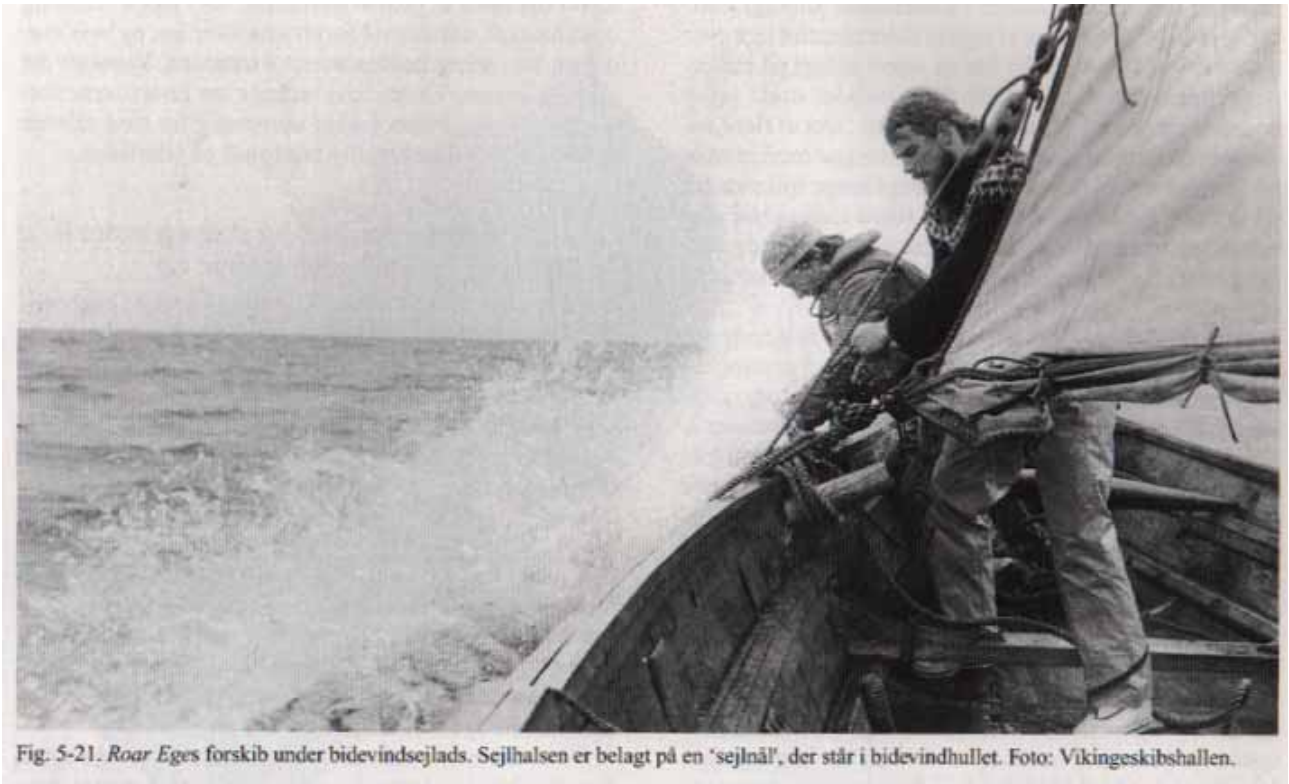
Fig. 5-21. Roar Eges forskib under bidevindsejlds. Sejlhalsen er belagt på en 'sejlnål', der står i bidevindhullet. Foto: Vikingeskibshallen.

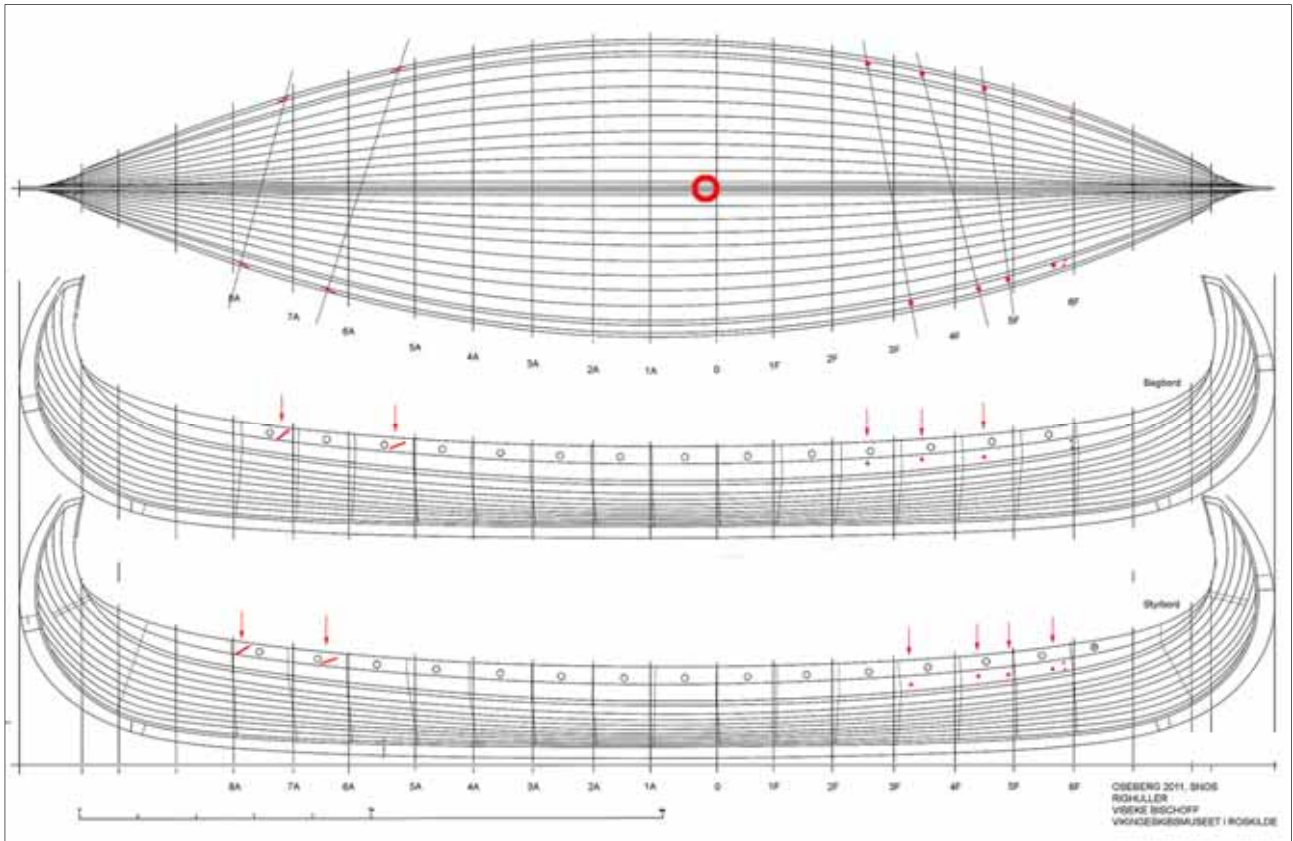
Fig. 8.5. Hullerne, der tolkes som værende til fastgørelse af halsen, sidder ikke symmetrisk overfor hinanden i styrbord og bagbord. Tegning forfatteren.

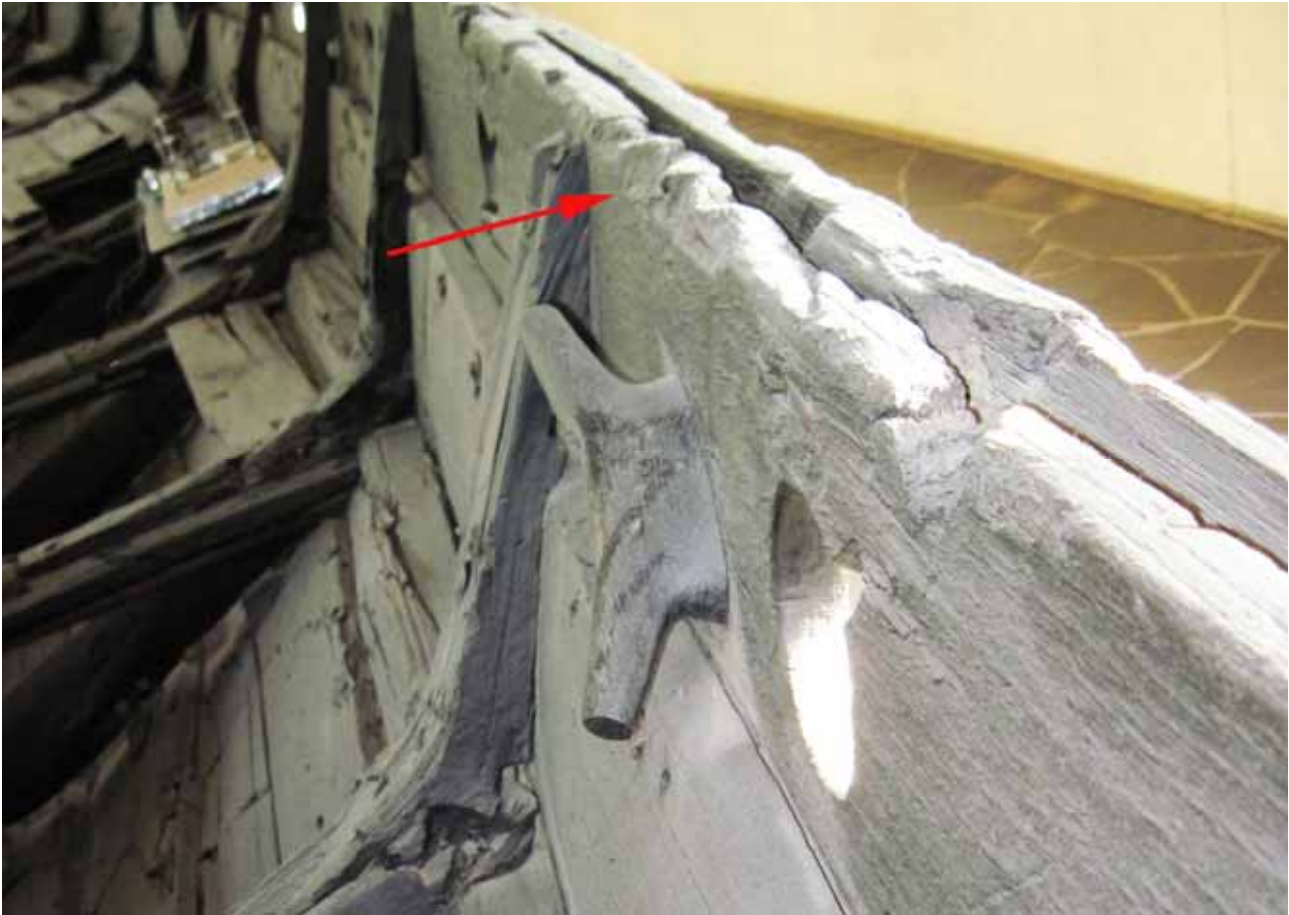
*Fig. 8.6. Krydsholt agter i Osebergskibet, sandsynligvis til fastgørelse af skødet. Bemærk slid ved rælingen. Foto forfatteren.*

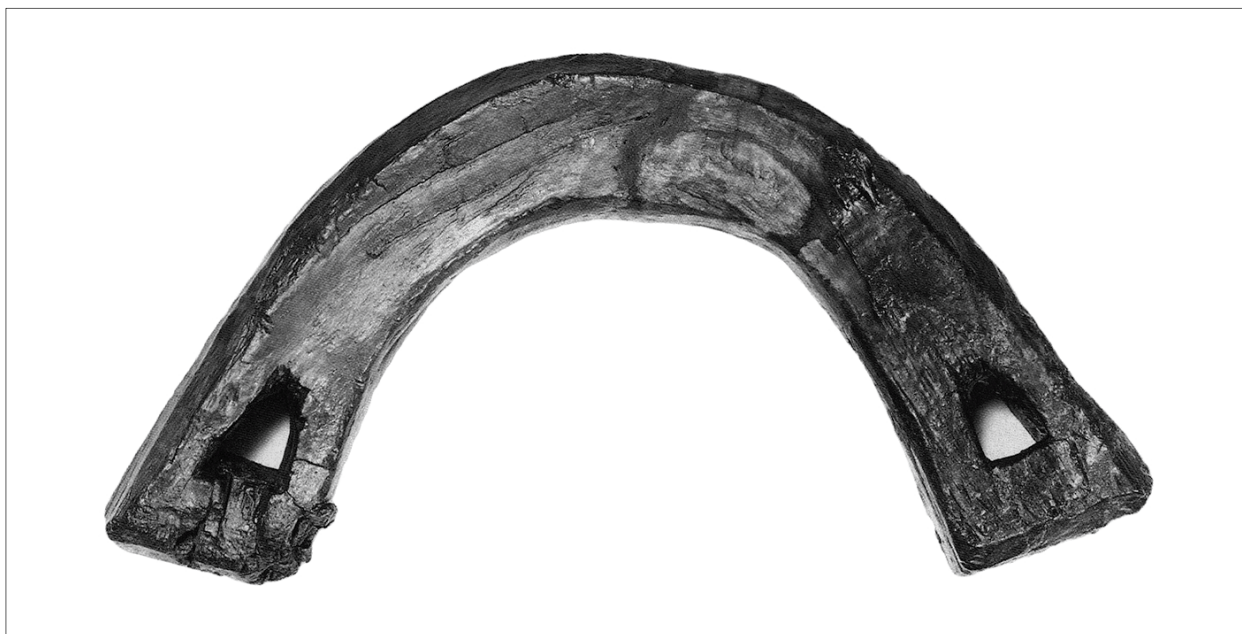
*Fig. 8. 8. Rakken holdt råen med sejlet ind til masten. Den blev fundet bundet omkring et rundholt i forskibet med tovværk på 25 mm tykkelse. Foto Kulturhistorisk Museum Oslo. Efter Christensen et al. 2006.*

Glende noterede i sin skitsebog, at den bevarede del af masten, der stod i kølsvinet, da skibet blev udgravet, var 21,5 cm tyk i 3,0 m højde (Glende 1904, 85). Derfor blev mastens dimensioner mellem mastefisken og hullet til faldet rekonstrueret, så tykkelsen øgede til omkring 21,5 cm fra omkring midten til 2/3 dele oppe. Her er belastningen fra rakken, der holder råen med sejlet ind til masten, størst, når sejlet er rebet.

Rakken, hvis funktion var at holde råen ind til masten, lå bundet til et rundholt i forskibet, da den blev udgravet (fig. 8.8). Rakken blev beskrevet sådan: *et buet træstykke, som danner en solid bøjle på ikke fuldt en halvcirkel, må rimeligvis også høre til skibet. Rakken er 47 cm tværs over og har et trekantet hul i hver ende. Den fandtes fastgjort med tovværk til en spire i forskibet. Den kan i øvrigt ikke bestemmes nærmere.* (Brøgger et al. 1917, 321-322). Åbningen i rakken passer godt til en mast med en diameter på 20-21,5 cm i diameter.

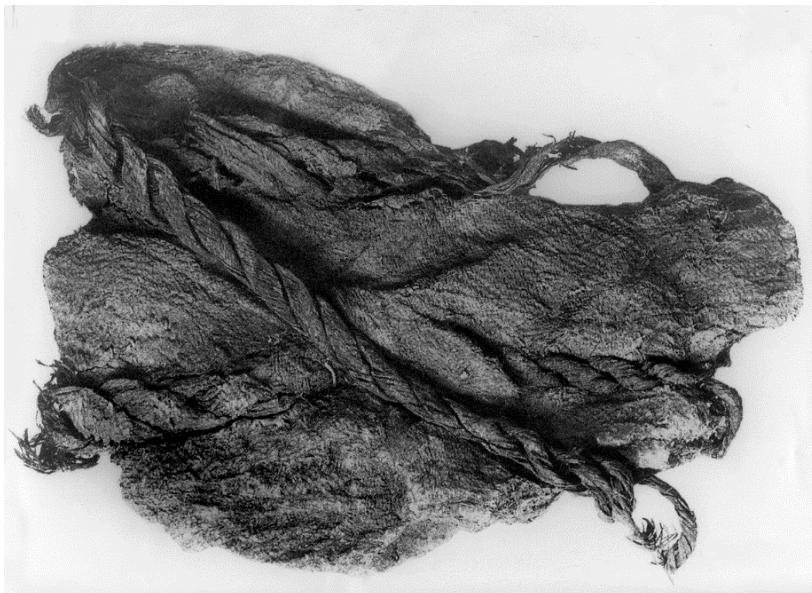
*Fig. 8.12. Fragment af kraftig vævet uldstof med liner af lindebast. Tekstilet kan være en del af skibets sejl. Foto Kulturhistorisk Museum i Oslo.*

Udgangspunktet for rekonstruktionen af sejlbugen til *Saga Osebergs* sejl var et tekstilfragment, der blev fundet i Osebergskipet ved udgravningen (fig. 8.12). På vestsiden af gravkammeret blev der fundet en bunke med tekstil, tovværk og knevler (Christensen et al. 1993, 222-223). Der blev i alt fundet 29 fragmenter af uldstof, der alle var vævet i 2/2 kiper. De lå sammenkittet i lag i stive flager med rød farve (Ingstad 2006, 185-235). Et af fragmenterne var 11,5 x 16,5 cm og 3,0 cm tykt og bestod af flere lag stof. Det var ikke muligt at skille lagene ad. Trådtætheden pr. cm var 13-14 tråde i trenden (de lodrette tråde) og 8-9 tråde i islætten (de vandrette tråde, der væves ind). Både trenden og islætten var spundet med højre snoning (Z/Z-spundet) (Ingstad 2006, 199, 234-235, 244). På grund af den kraftige og tætte kvalitet og tovværkets dimension blev tekstilerne bedømt til sandsynligvis at stamme fra skibets sejl (Ingstad 2006, 199, 234-235, 244; Christensen et al. 1993, 222-223).

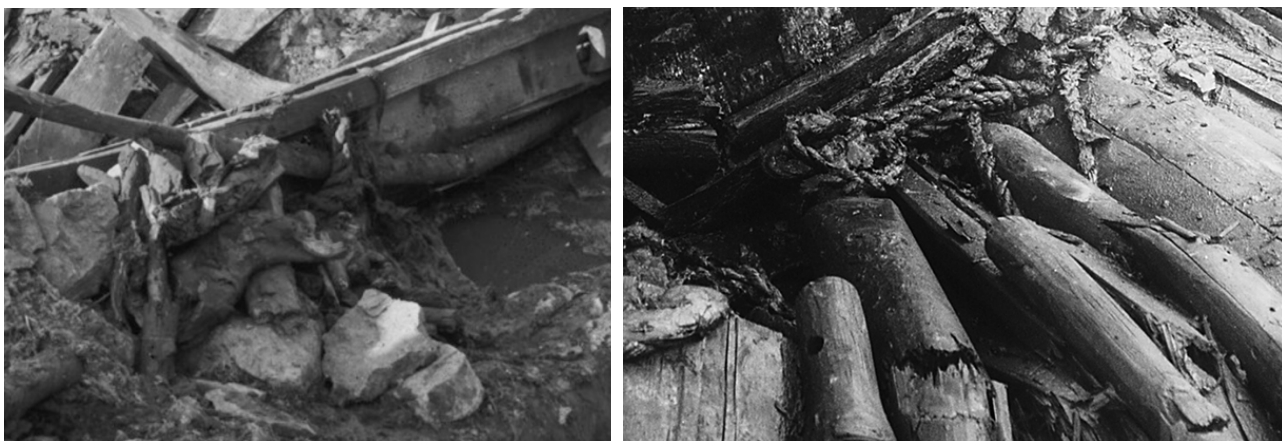
*Fig. 8.13. Ved udgravningen af Osebergskibet blev der fundet store mængder af tovværk, også i kraftige dimensioner. Foto Kulturhistorisk Museum i Oslo.*

Ved udgravningen blev der fundet store mængder tovværk i både små og store dimensioner (Brøgger et al. 1917, 306) (fig. 8.13 og 8.14). Shetelig skrev i fundpublikationen, at det så ud til, at de større dimensioner af tovværket var af bast og de tyndere liner var af hamp (Brøgger et al. 1917, 306). Dette kunne de senere analyser, foretaget af rebslager Ole Magnus, afvise. Alt det undersøgte tovværk var fremstillet af lindebast (Magnus 1996).

På fotos fra udgravningen af Osebergskibet kan ses alt fra tynde liner til store tykke trosser liggende ind imellem alle de øvrige genstande. Skibet var tæt pakket med udstyr, og derfor var det vanskeligt for Brøgger og Shetelig at vurdere, om det tovværk, de fandt, stammede fra skibets sejl og rig eller fra for eksempel teltene eller slæderne. Noget af tovværket hørte sikkert til de telte og slæder, der lå om bord, men det kraftigste af tovværket skønnes at stamme fra skibets rig.

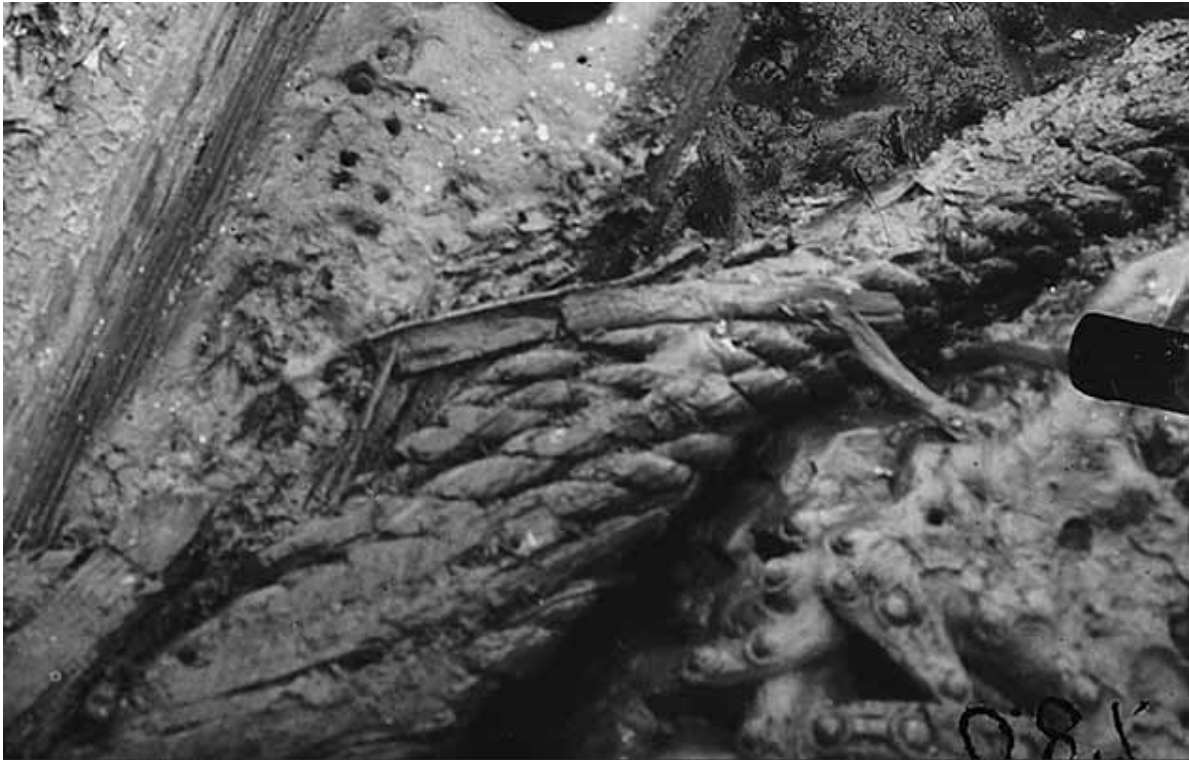
Fig. 8.14. En kraftig kabellagt trosse i Osebergskibet. Undertegnede bedømmer den til at være minimum 6,0 cm i diameter. Foto Kulturhistorisk Museum i Oslo.

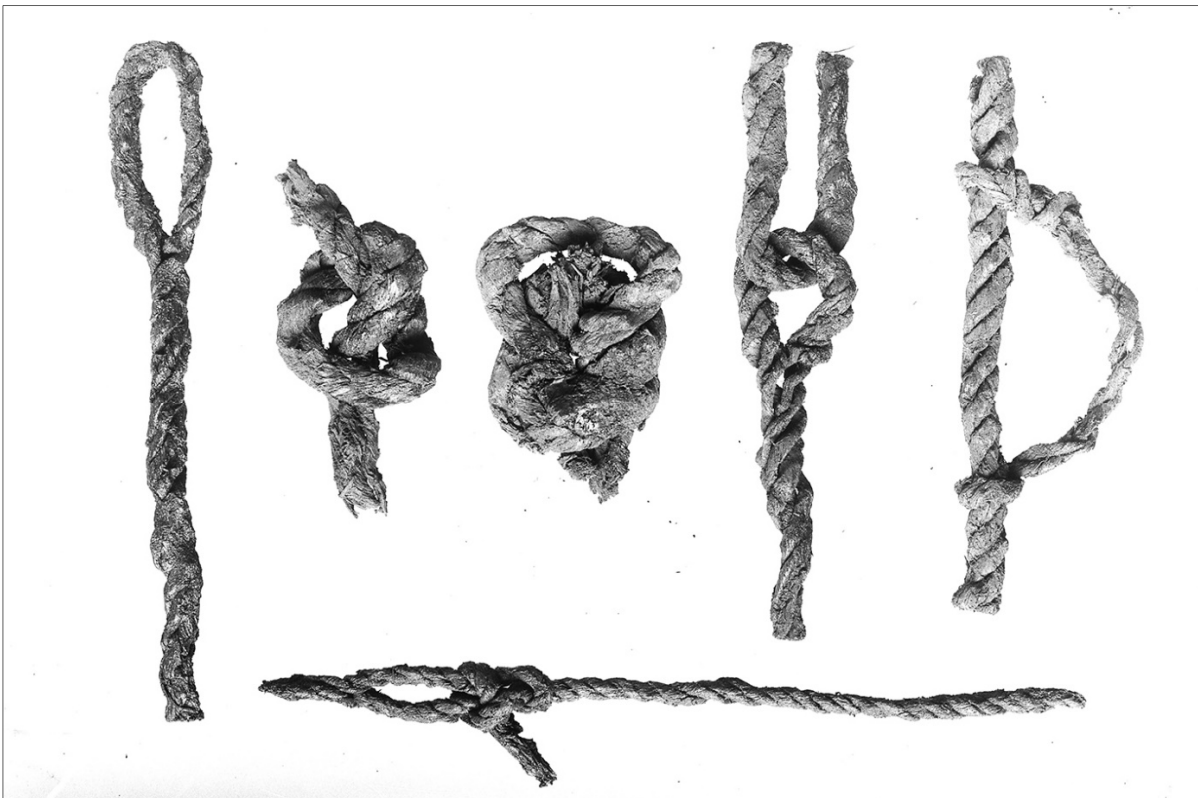
Fig. 8.15. Noget af tovværket var bundet i med knob og knuder. Foto Kulturhistorisk Museum i Oslo.

Noget af tovværket var bundet i knob og knuder (Brøgger et al. 1917, 307) (fig. 8.15).

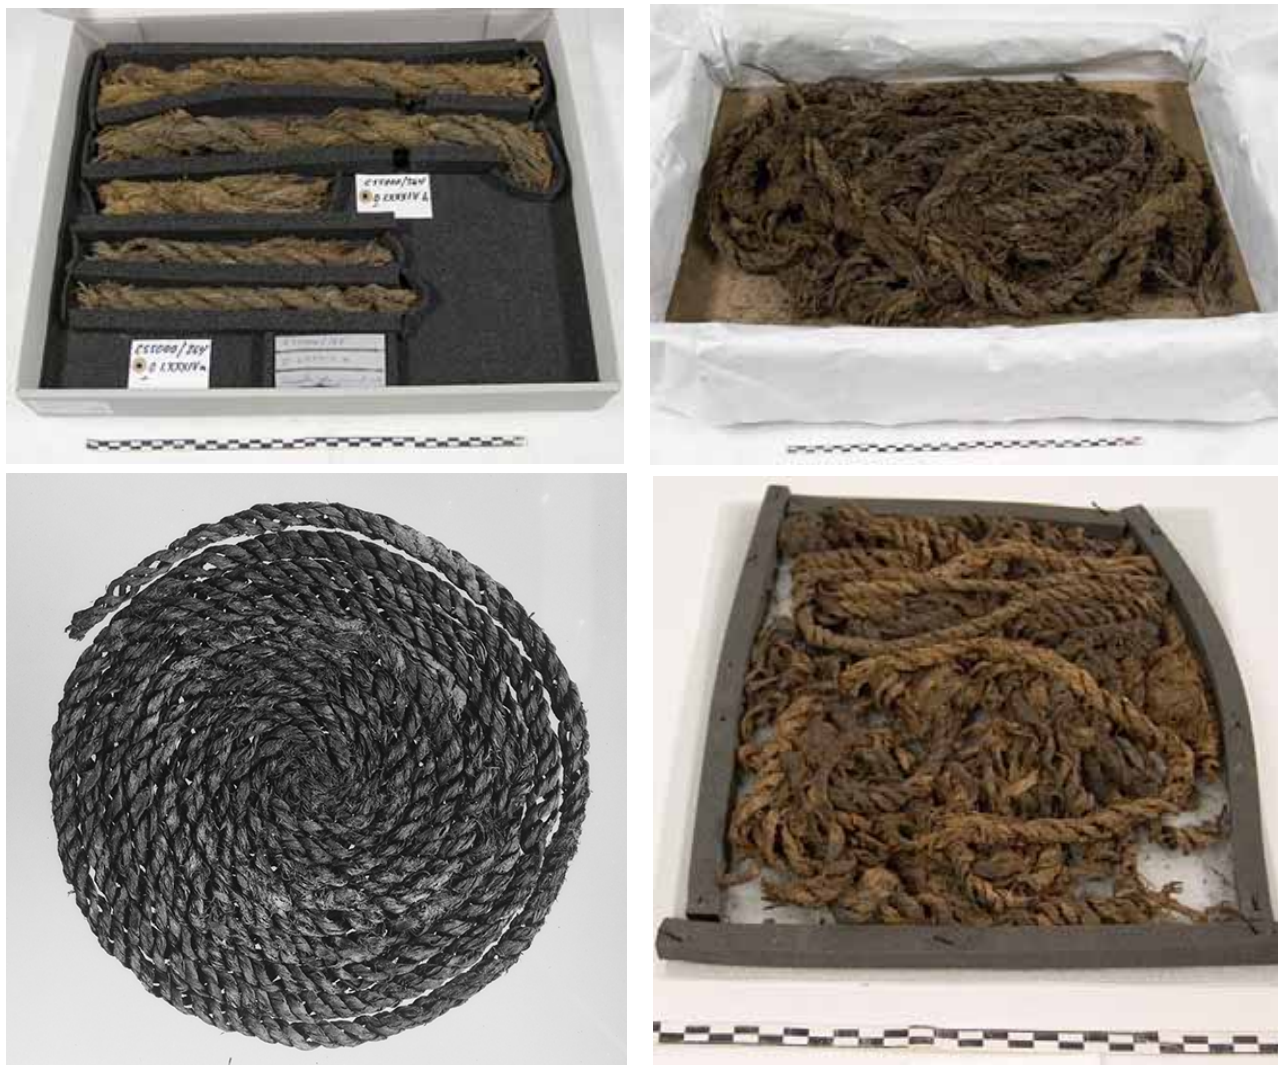
Fig. 8.16. Tovværk, der blev fundet i Osebergskibet, var fremstillet af lindebast. Foto Kulturhistorisk Museum i Oslo.

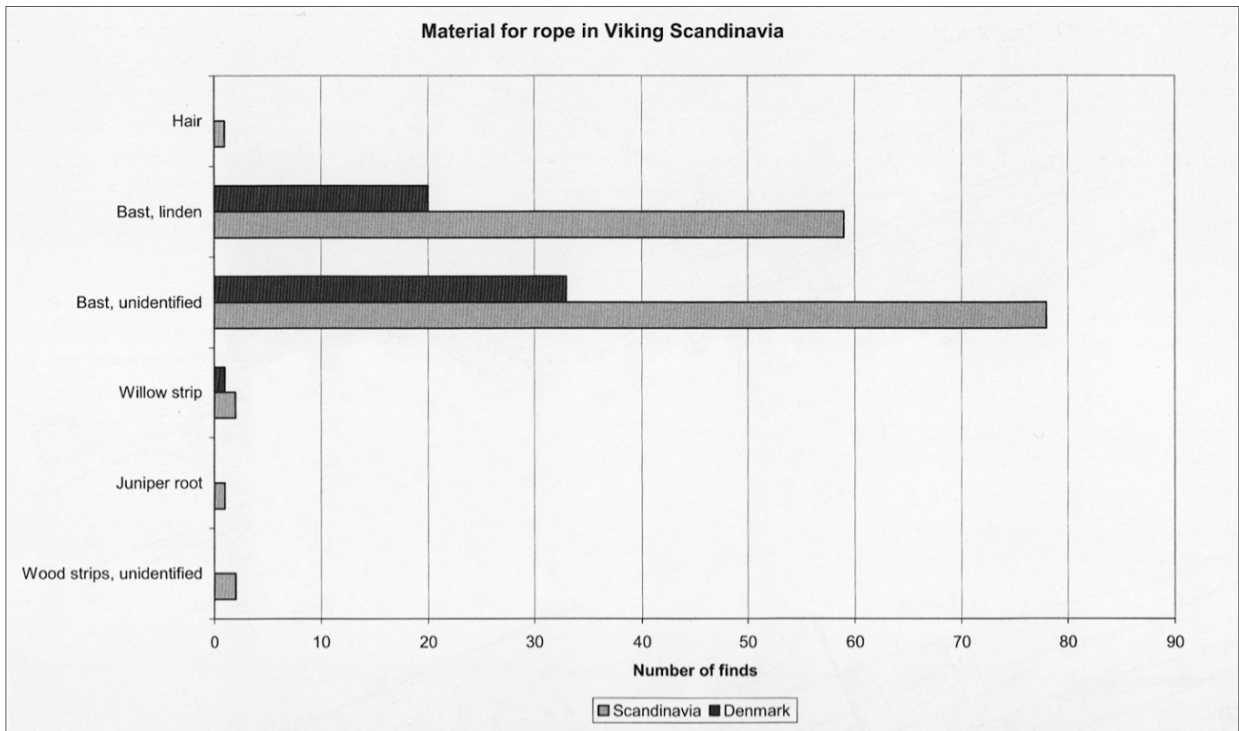
Fig. 8.18. Materialer til tovværk i danske og skandinaviske fund. Overvejende lindebast, og uidentificeret bast. (Magnus 2006a, 29, fig. 5.4).

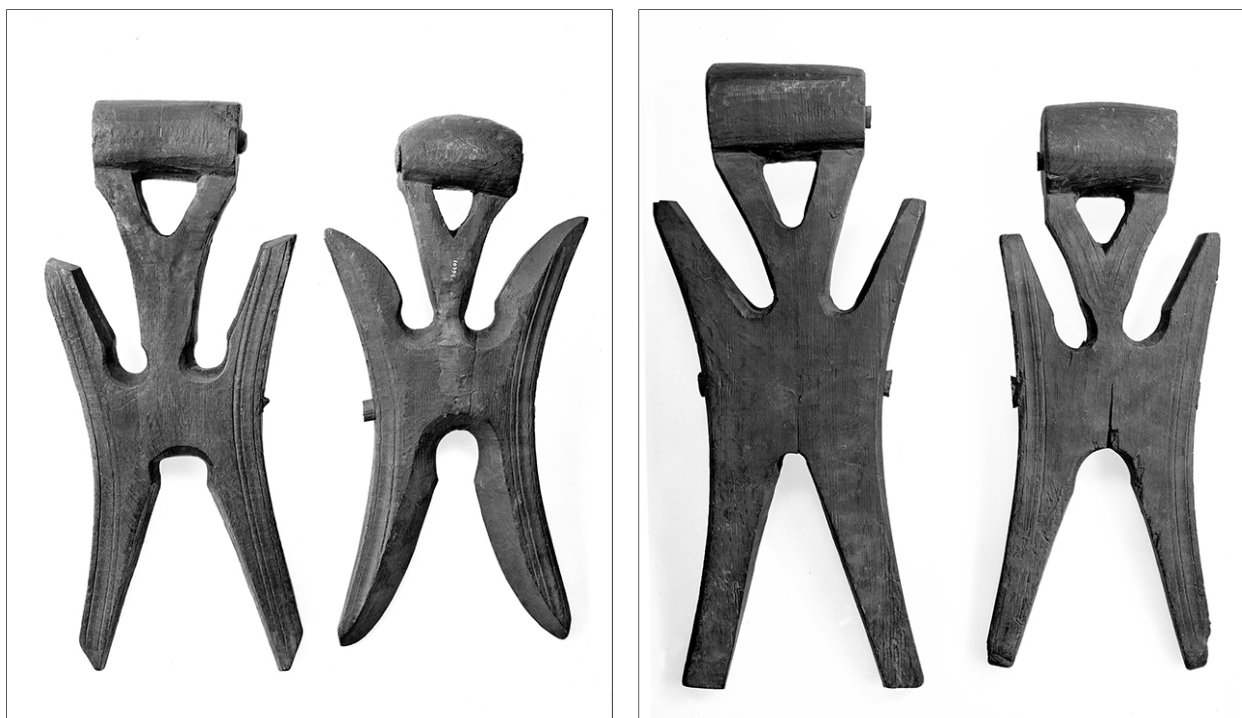
Fig. 8.23. Fire flyveklammer fra Gokstadskipet. De to til venstre er henholdsvis 57,0 cm og 53,0 cm høje. De to til højre er så vidt vides aldrig tegnet. Foto Kulturhistorisk Museum i Oslo.

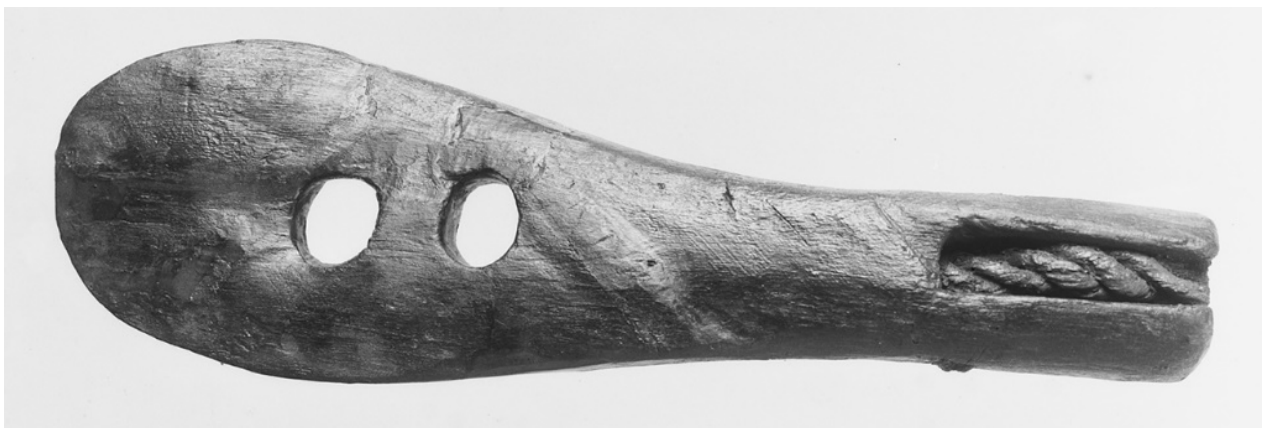
Fig. 8.27. Blok fra Osebergskibet. Den er fremstillet af bøgetræ. Dens anvendelse er ukendt. Foto Kulturhistorisk Museum i Oslo.

Der er kun bevaret en enkelt blok i Osebergskibet (fig. 8.27). Den er beskrevet af Shetelig som værende en mulig skødeblok (Brøgger et al. 1917, 308; Brøgger & Shetelig 1928, 273). Blokken er lavet af bøgetræ. Den er 30,5 cm lang og 5,5 cm tyk i den ene ende og 10,7 cm bred i den anden ende, hvor den smalner ind til ca. 1,0 cm tykkelse. I den smalle kraftige del af blokken sad der et stykke trelagt tov på 15 mm i diameter i en 9,0 cm lang fals i blokken (Brøgger et al. 1917, 308). I den flade og tynde del af blokken er der to huller på henholdsvis 3,2 cm og 2,7 cm i diameter (Grieg 1926, 187).

Det er ikke umiddelbart muligt at afgøre, hvad blokken kan have været anvendt til, fordi den ikke ligner nogen andre fund af blokke fra arkæologiske skibsfund. Om den ville være egnet som skødeblok er tvivlsomt, fordi blokken er forholdsvis tynd, så skødetovet vil ikke glide så let. Som skødeblok giver det

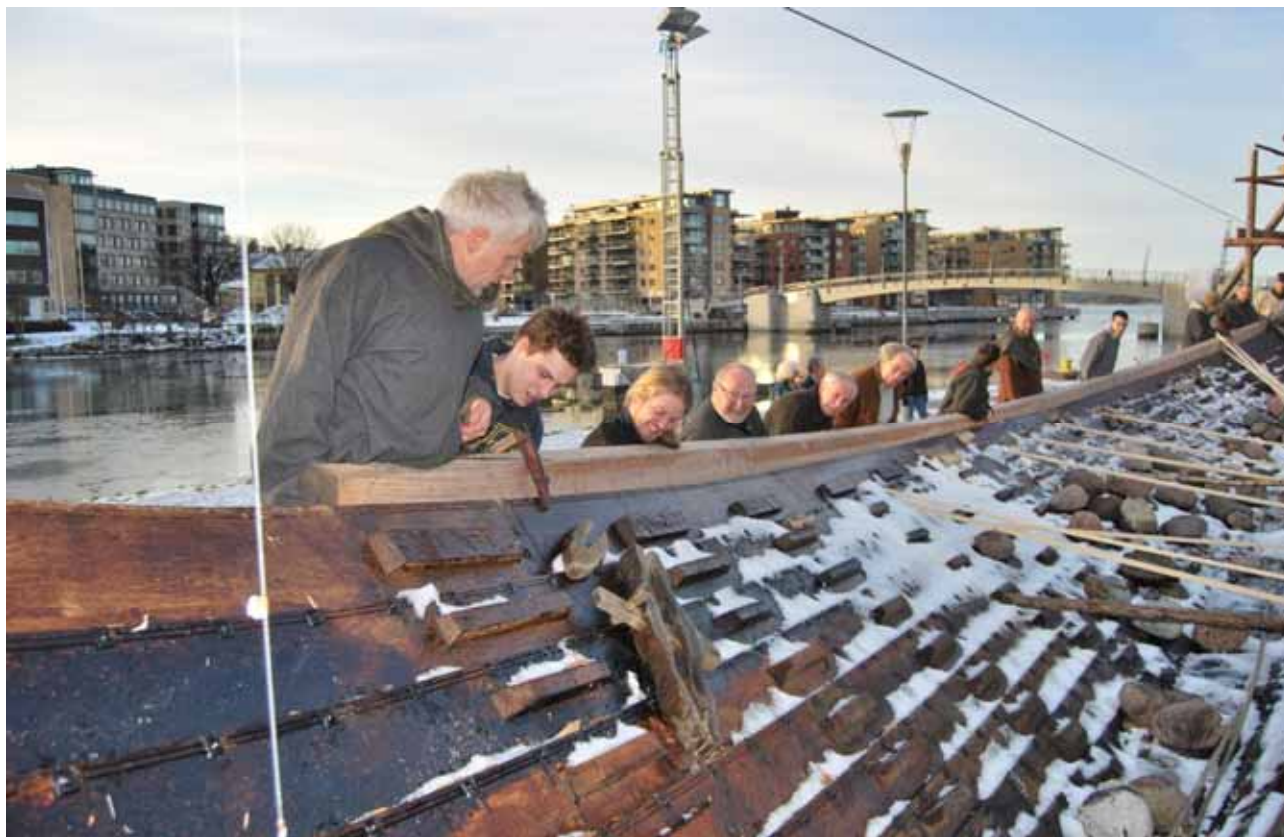
Fig. 9.1. *Saga Oseberg* blev bygget af tilsvarende materialer, værktøjer og metoder som Osebergskibet. Foto Bjørn Harald Lian.

*Saga Oseberg* blev bygget af tilsvarende materialer og kvalitet og efter de samme principper og teknologier, som det oprindelige skib. Bordene blev lavet af spejkløvet eg, tildannet med rekonstruktioner af økser fra vikingetiden, der matcher værktøjssporene på originalskibet (Finderup 2018, 67-162). Spanterne blev tildannet af tømmer, der var groet i den korrekte dimension, og som blev surret til klamperne på bordene med strimler af hvalbarder. Finderups undersøgelser er publiceret i bogen *Saga Oseberg, Rekonstruktion af et vikingeskib*, der udkom i 2018 (Finderup 2018). Derfor skrives der ikke uddybende om bygningen af fuldskalarekonstruktionen her.

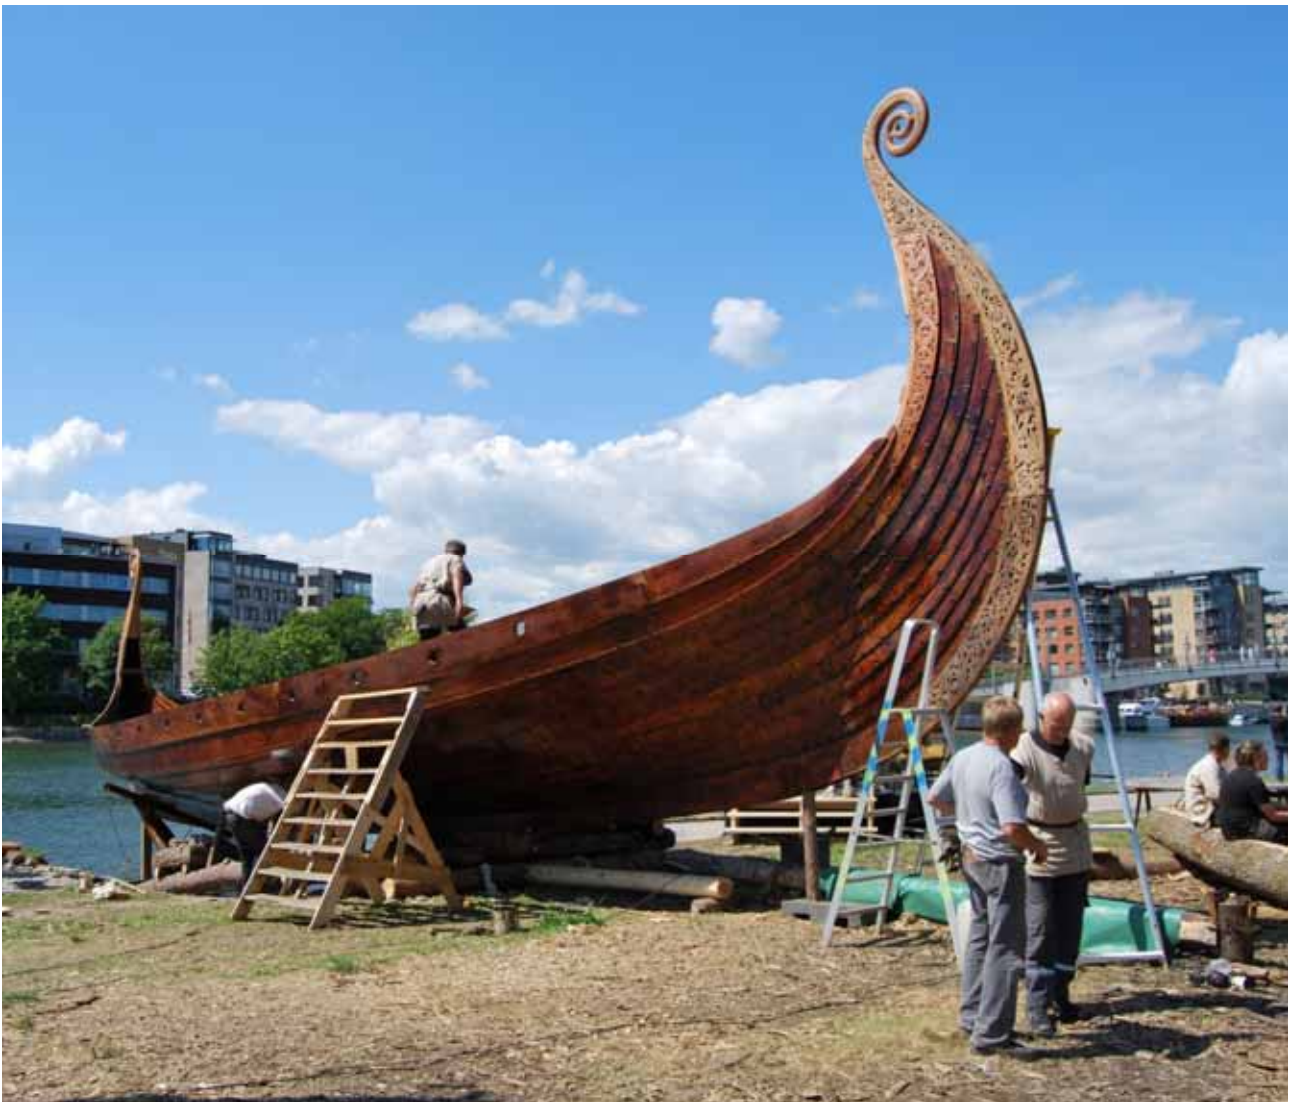
Fig. 9.1. Den nye fuldskalarekonstruktion af Osebergskibet, *Saga Oseberg*, blev søsat i 2012. Foto Thomas Finderup.

*Saga Oseberg* blev søsat den 20. juni 2012, og rigget med mast og sejl umiddelbart efter. Den er bygget så autentisk som muligt og kan derfor anvendes til analysen af Osebergskibets sejlegenskaber i nærværende arbejde.

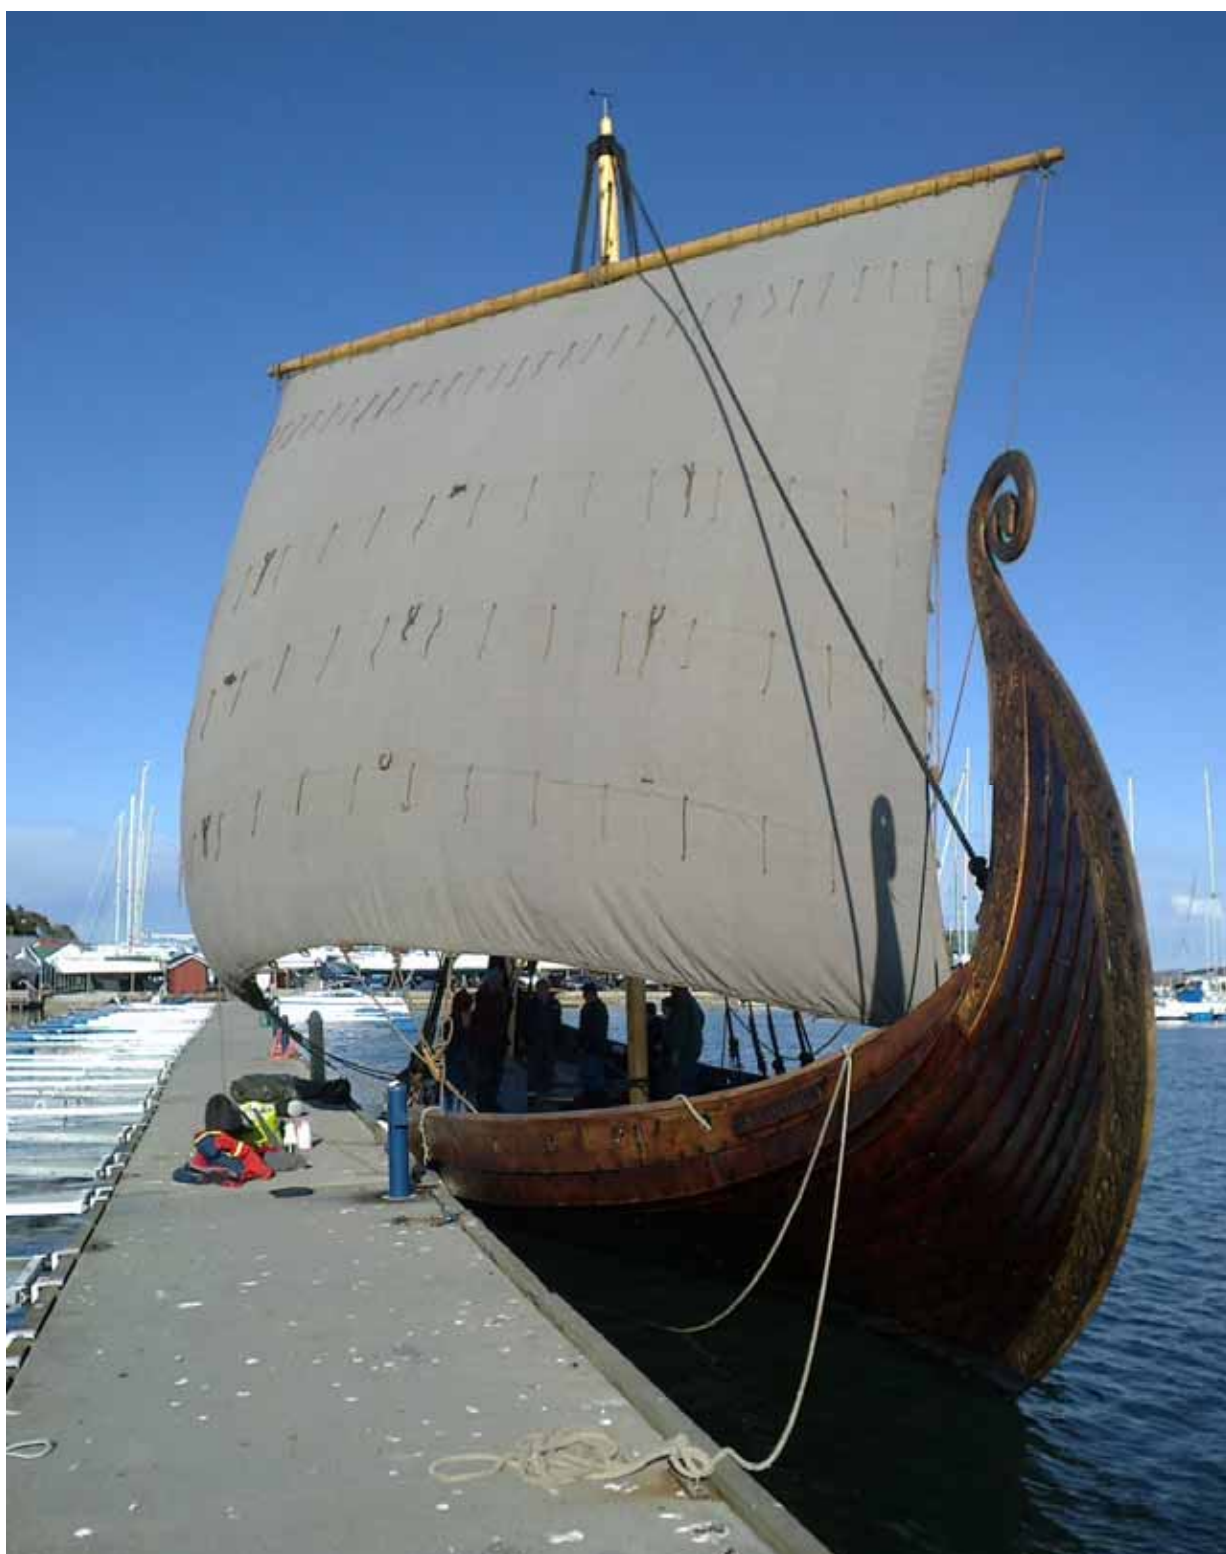
*Fig. 9.3. Saga Oseberg rigget og klar til næste kapitel – afprøvning for sejl. Foto forfatteren.*

Umiddelbart efter søsættelsen blev *Saga Oseberg* rigget med mast og sejl klar til næste kapitel, afprøvning for sejl (fig 9.3)

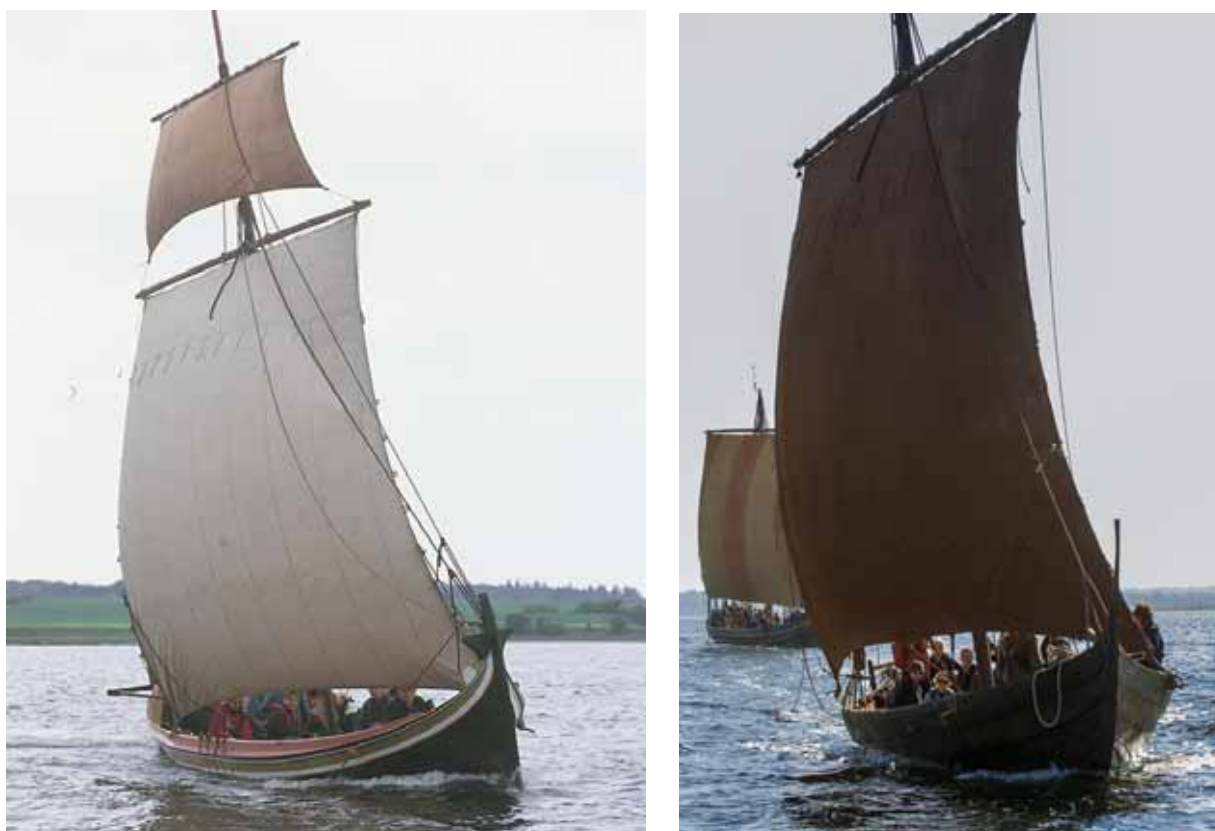
*Fig. 10.1. Norske traditionelle råsejlsbåde har mange lighedspunkter med vikingetidens skibe. Nordlandsbåden Rana fra 1890, tv. og fuldskalarekonstruktionen af Skuldelev 3 fra 1030, Roar Ege th. Foto Werner Karrasch, Vikingskibsmuseet i Roskilde.*

Afprøvning nr. 1 tog udgangspunkt i en procedure, der er baseret på erfaringer med den norske 1800-tals råsejlstradition og den måde Nordlandsbåden og Åfjordsbåden er blevet håndteret på. Disse skibe har mange lighedspunkter med skibe fra vikingetiden, og erfaringer fra sejlads med og håndtering af disse både er derfor en relevant parallel (fig. 10.1).

Afprøvning nr. 1 blev foretaget efter en procedure, der er baseret på erfaring fra sejlads med Nordlandsbåden og Åfjordsbåden i det nordenfjeldske område i Norge i slutningen af 1800-tallet og begyndelsen af 1900-tallet (se fig. 10.1). Proceduren er fremkommet på baggrund af interviews, som Godal og Eldjarn foretog med gamle norske fiskere, der har anvendt disse både, og er nedskrevet som fire punkter i deres publikation (Eldjarn & Godal 1990b, 68-69).

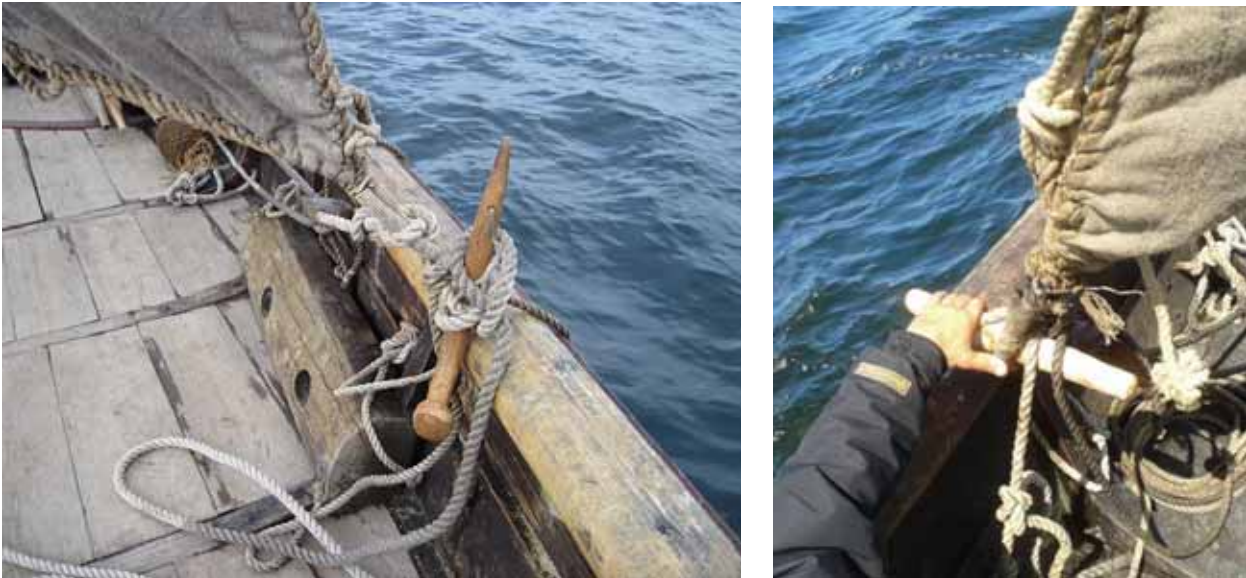
*Fig. 10.6. Halsen blev fastgjort midlertidig i en strop (tv.) der senere blev erstattet af en knevel (th.). Foto forfatteren.*

Da sejlet blev hejst, og sejladsen begyndte, var det tydeligt, at sejlet formede sig bedst, når det var fastgjort tæt til skibssiden. Derfor blev *beitiassen* fjernet og halsen fastgjort til stropper direkte i skibssiden, som det det originale Osebergskib kan have haft. Halsen blev fastgjort til midlertidige stropper gennem udsparingerne på knæenes bagsider, fordi det endnu ikke var lykkedes at opnå balance mellem skrog og sejl på *Saga Oseberg*. En endelig halsplacering var derfor endnu ikke defineret. Stropperne blev trukket hen, så halsens fastgørelse kom omtrent ud for de originale halshullers placering. Halsen blev sat gennem stroppen med en af de små vantnåle fra den afmonterede *beitiass* (fig. 10.6).

Huller til halsen var blevet boret gennem skibssiden i næstøverste bordgang ligesom på det originale skib, for at halsen kunne fastgøres stabilt. I halshullerne var der monteret tovværksstroppe af hamp, der blev låst med en enkelt knude på begge sider af hullet for at undgå, at der opstod slid i hullet. Sejlhalsen blev så fastlåst til stroppen ved hjælp af en stor knevel, der var bundet fast til sejlhalsen. Løsningen er meget enkel i brug, ved at knevlen vippes ind gennem stroppen og vrides på tværs (se fig. 10.6).

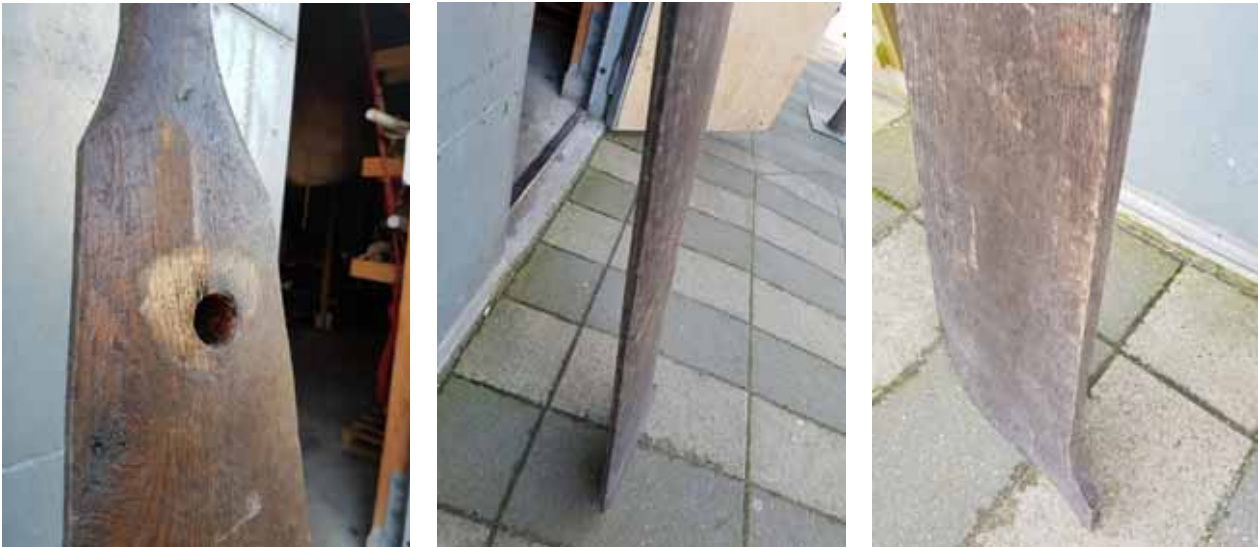
Fig. 10.10. Foto af fuldskalarekonstruktionen Helge Asks ror, der er brugt på skibet i adskillige år. Det har ingen tegn på slid, udover der hvor det støder mod rorvorten. Foto forfatteren.

Med hensyn til spor efter slid på Osebergskibets ror, så konstaterede Shetelig slid efter rorpinden i hullet gennem rorhalsen allerede, da skibet blev udgravet og udstillet (Brøgger et al. 1917, 341). På rorets inderside, hvor roret støder mod rorvorten, kan der endvidere konstateres slidspor, som det står i udstillingen. Her ses en fordybning i roret, der kun kan skyldes slid opstået under sejlsads, hvor ror og vorte har gnedet mod hinanden (se fig. 10.12 tv). Samme type slid ses på rorene anvendt på fuldskalarekonstruktioner af Skuldelevskibene (fig. 10.10). Sideroret på fuldskalarekonstruktionen, *Roar Ege* (Skuldelev 3) har været brugt i mere end 30 år. Roret på *Havhingsten fra Glendalough* (Skuldelev 2), har været brugt i 13 år, og roret på *Helge Ask* (Skuldelev 5), har været brugt i 28 år. Rorene har kun slidspor der, hvor de møder vorten og har ellers ingen synlige tegn på slid eller spor efter brug.
