# Rekonstruktion af Osebergskibet - Form, konstruktion og funktion

Ph.d. afhandling

Vibeke Bischoff, Vikingeskibsmuseet i Roskilde

Roskilde 11-11-2019

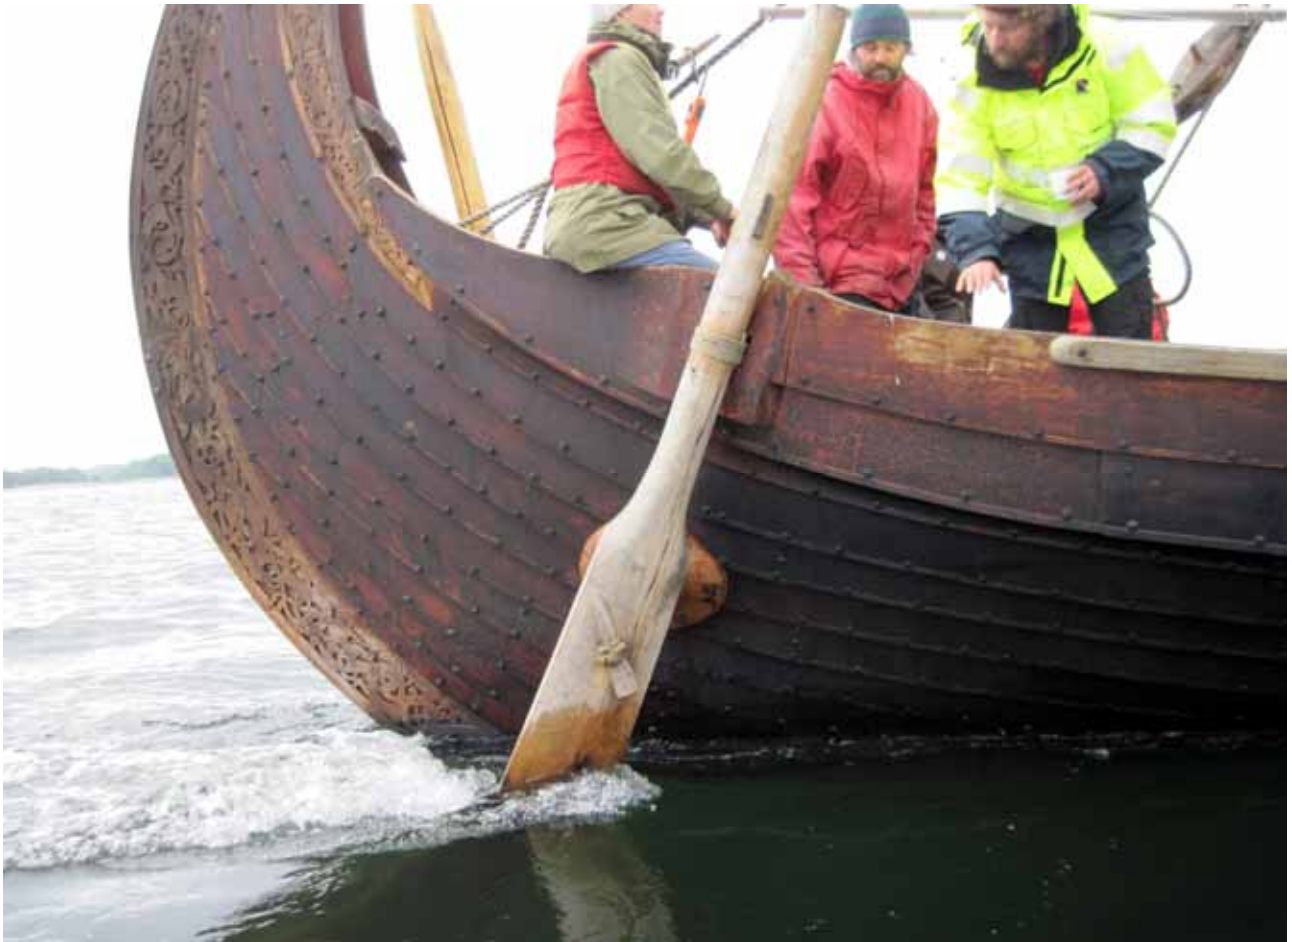
*Fig. 10.19. Det større ror, der blev fremstillet for at styre Saga Oseberg bedre, gjorde stor modstand i vandet og forstyrrede den samlede balance mellem skrog, sejl og ror. Foto forfatteren.*

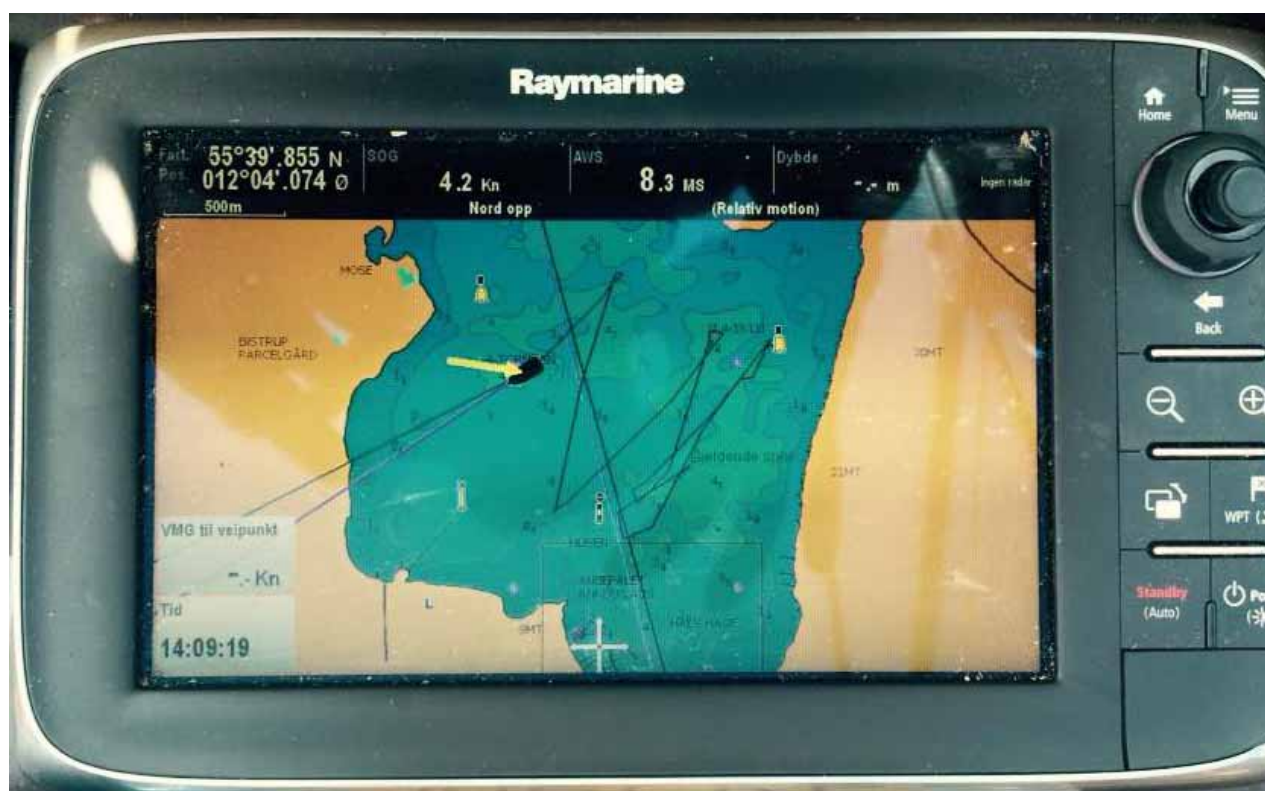
Fig. 10.20. *Saga Oseberg* krydsede på Inderbredningen i Roskilde Fjord, tæt på Vikingskibsmuseet i 6-8 m/s. De flade krydsben til højre på skærmen er fra før ballasten blev flyttet væk fra agterskibet. Foto Lars Bill.

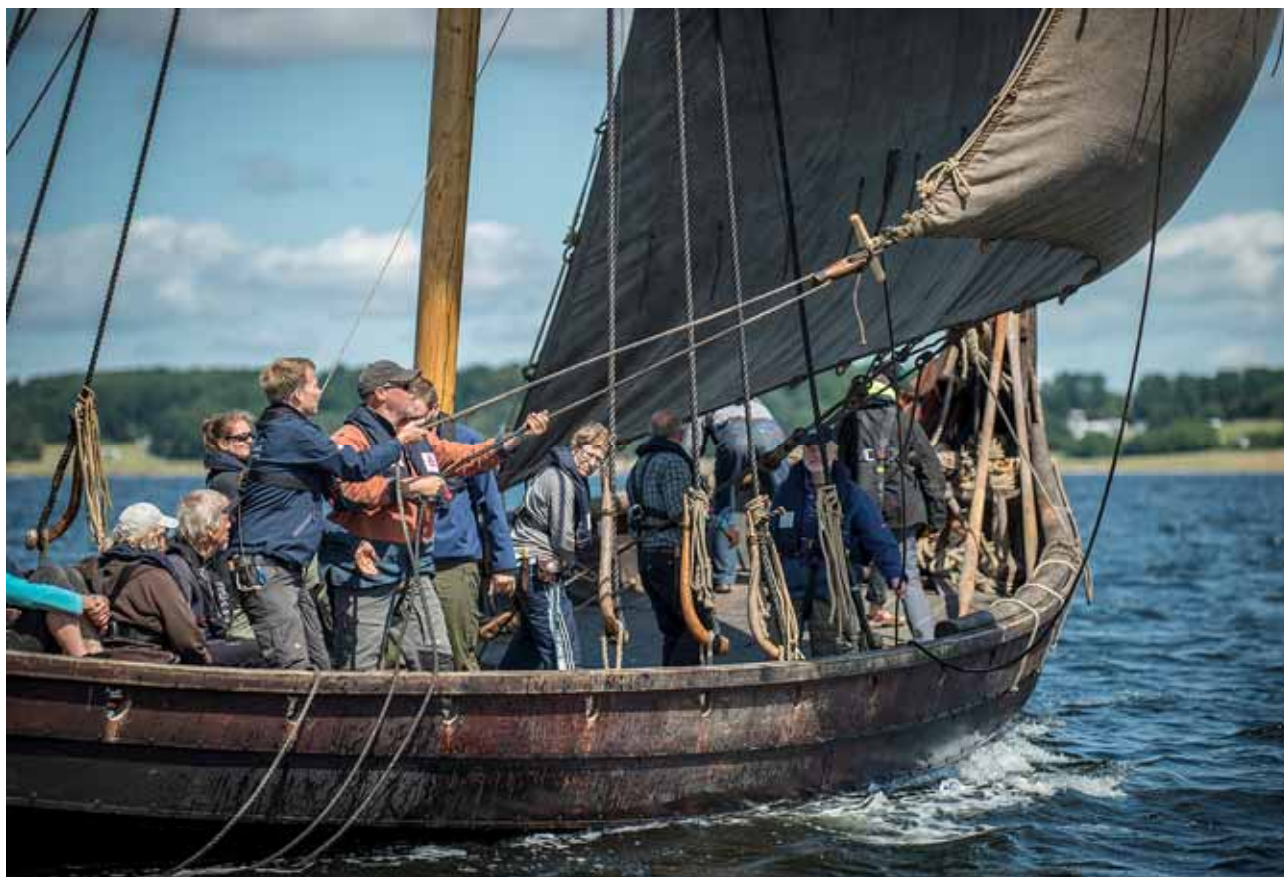
*Fig. 10.21. Tværfaglig dansk/norsk afprøvning af Saga Oseberg på Roskilde Fjord, 2015. Foto Werner Karrasch, Vikingskibsmuseet i Roskilde.*

Derefter blev de mindre detaljer i skibet gennemgået for at optimere sejladsen. Vanttovene var ved en tidligere fejl placeret et spant for langt fremme, så underliget på sejlet ikke kunne strammes jævnt til, når skødet var halet tot til bidevindssejlads. Alle vanter blev derfor løsnet af og flyttet et spant agterud, så sejlet kunne forme sig i en jævnere bue i den nederste del. Buglinen, der holder den forreste del af sejlet, forliget, strakt mod vinden og forhindrer, at sejlet slår bak i et vindspring, sad for langt nede på forliget og gav et uhensigtsmæssigt træk i sejlet, samt en dårlig opstramning af forliget. Den blev flyttet op i samme omgang. Det var ikke afgørende for sejladsen, men små finesser, der er væsentlige for en optimal sejladse (fig. 10.21).

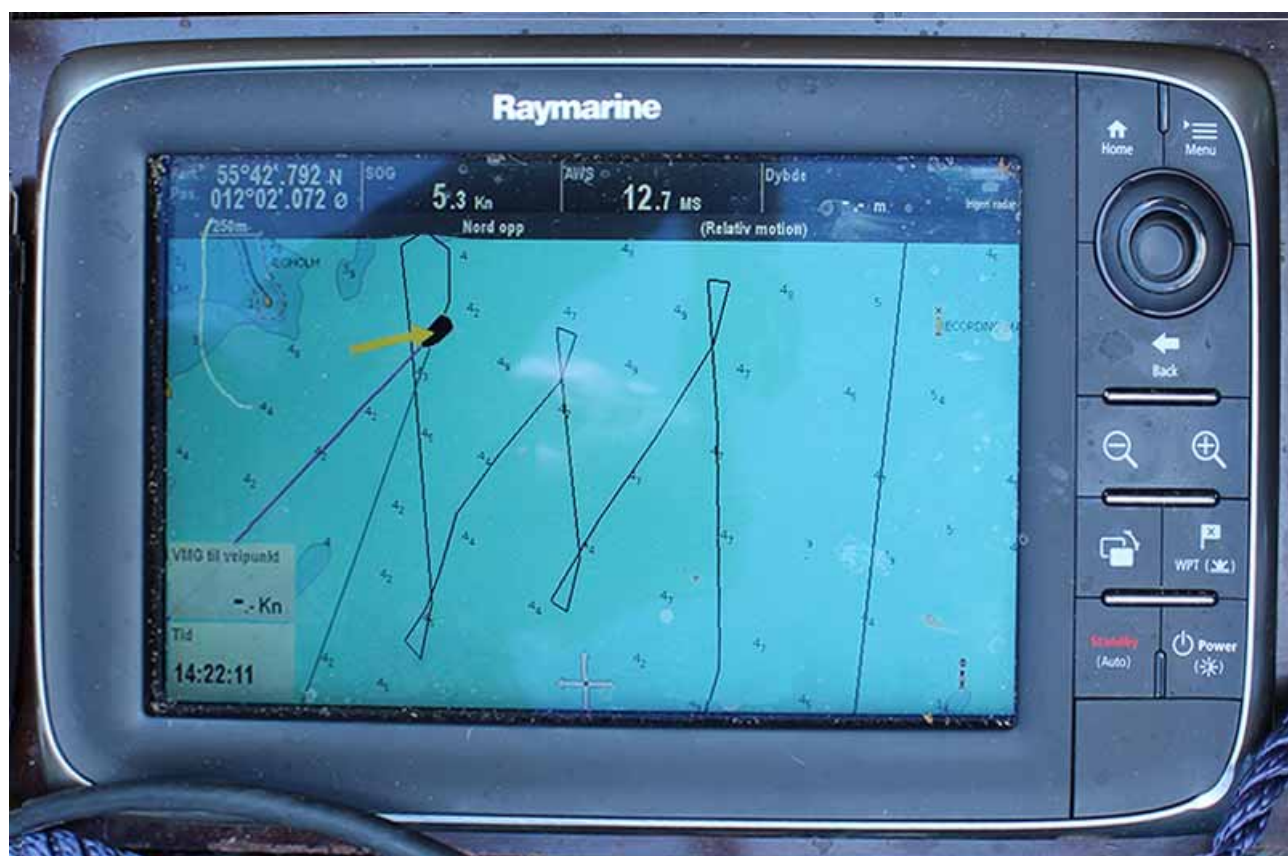
Fig. 10.22. Kryds med kovendinger på Yderbredningen i Roskilde Fjord i 12-14 m/s. Som det ses på billedet, kovender *Saga Oseberg* med en lille venderadius, noget der kan tilskrives skibets buede køl. Skibet krydsede 65° til vinden inklusiv afdrift, med et reb i sejlet. Foto forfatteren.

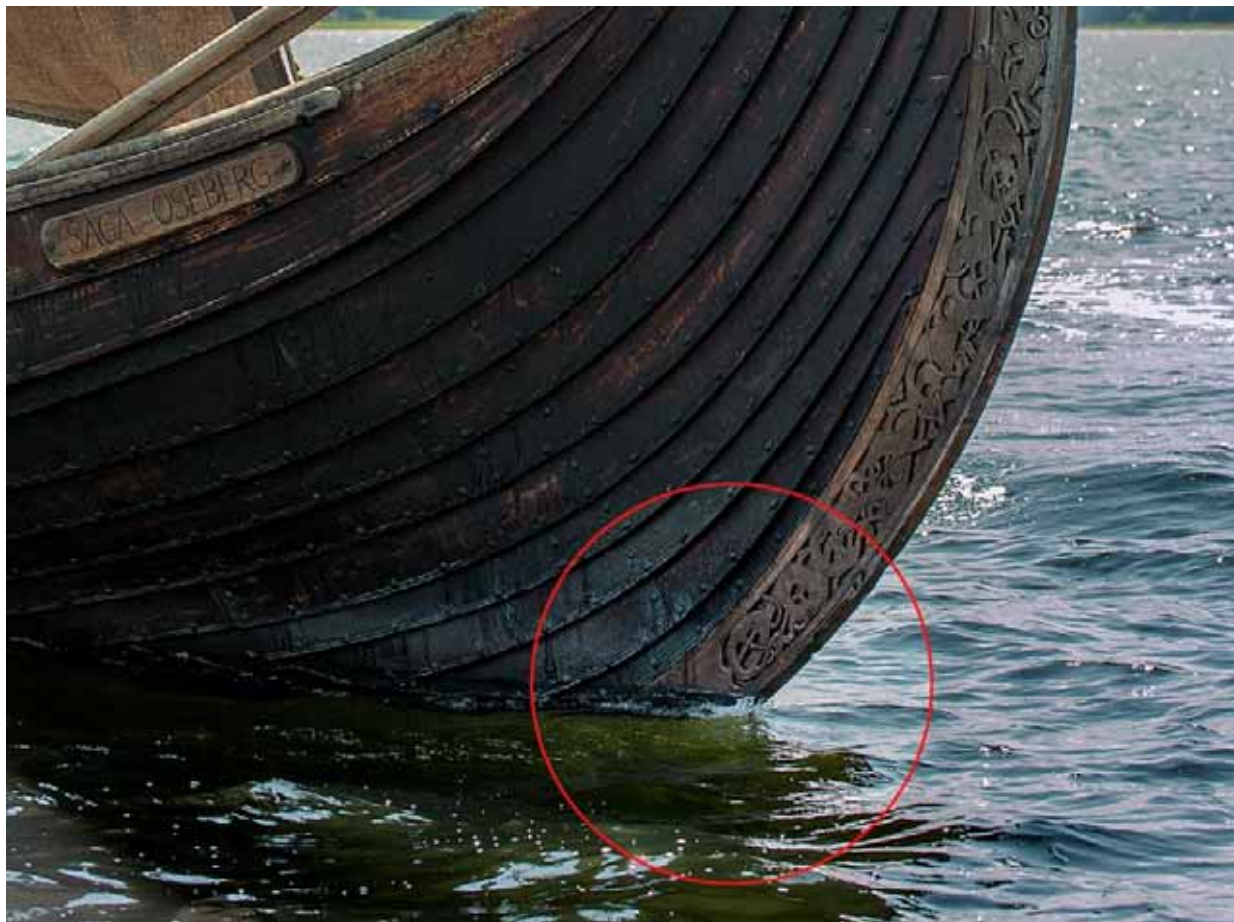
*Fig. 10.23. Udskæringerne begynder lige over vandlinjen både for og agter, når Saga Oseberg er i afbalanceret trim. Foto Werner Karrasch, Vikingskibsmuseet i Roskilde. Illustration forfatteren.*
