# VORDINGBORG NORDHAVN

## Marinarkæologisk forundersøgelse for havneoprensning

MAJ 0076

## Vordingborg Nordhavn. Marinarkæologisk forundersøgelse for havneoprensning

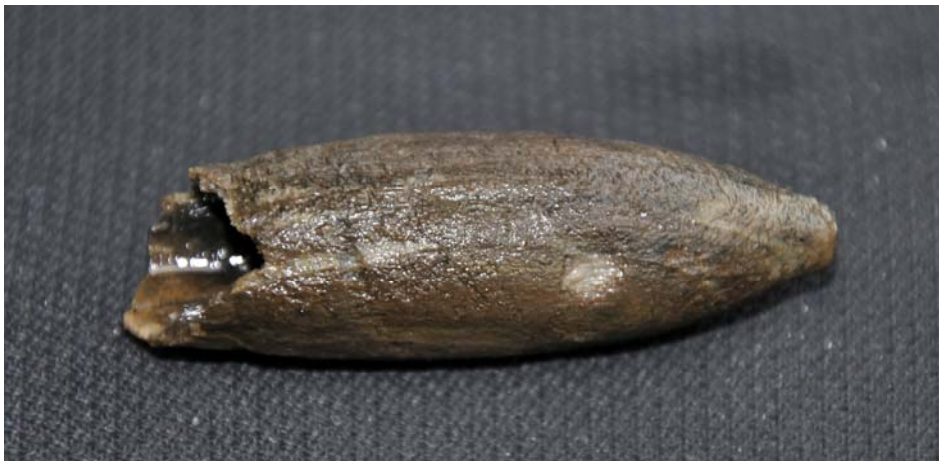
**Figur 2: Hul, spidsoval trægenstand af ukendt anvendelse (X1082). Foto: Mikkel H. Thomsen © Vikingeskibsmuseet.**

Løse genstandsfund (se Bilag 1) er kun gjort i Hul 1 og Hul 3. I Hul 1 fandtes en cirkulær ildskørnet granitsten (X1083). I Hul 3 fandtes en hul, spidsoval trægenstand (X1082), et groft, let patineret flintafslag (X1085), en kæbeknogle, formentlig fra fisk, (X1086) samt tre stykker slagge (X1084).
