Marinarkæologisk udgravning
Endelave Havn, Vrag

**Marinarkæologisk udgravning
Endelave Havn, Vrag**

**MAJ 2532
KUAS 2003-222-0042**

Overvågning og dokumentation af et vrug i havnebassin ved Endelave havn. MAJ 2532, KUAS 2003-222-0042

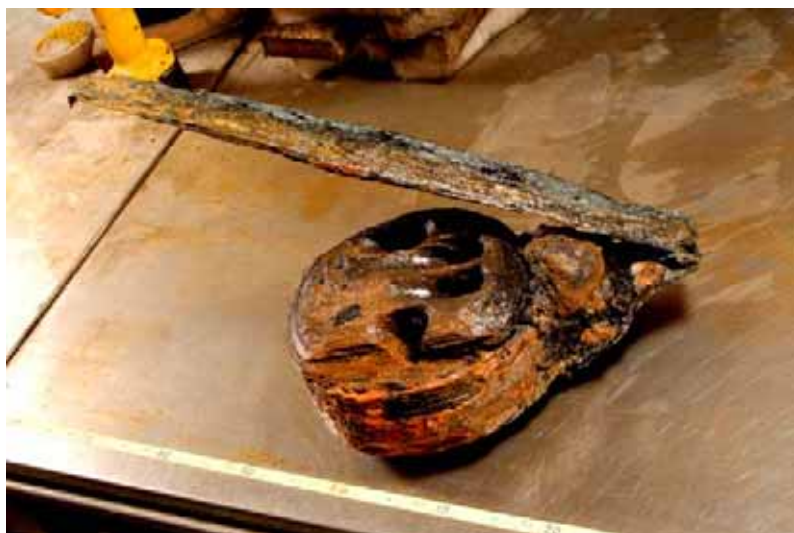
*Fig. 1: Jernbeslået jomfru
(Foto: Ivan Conrad Hansen,
Vikingskibsmuseet).*

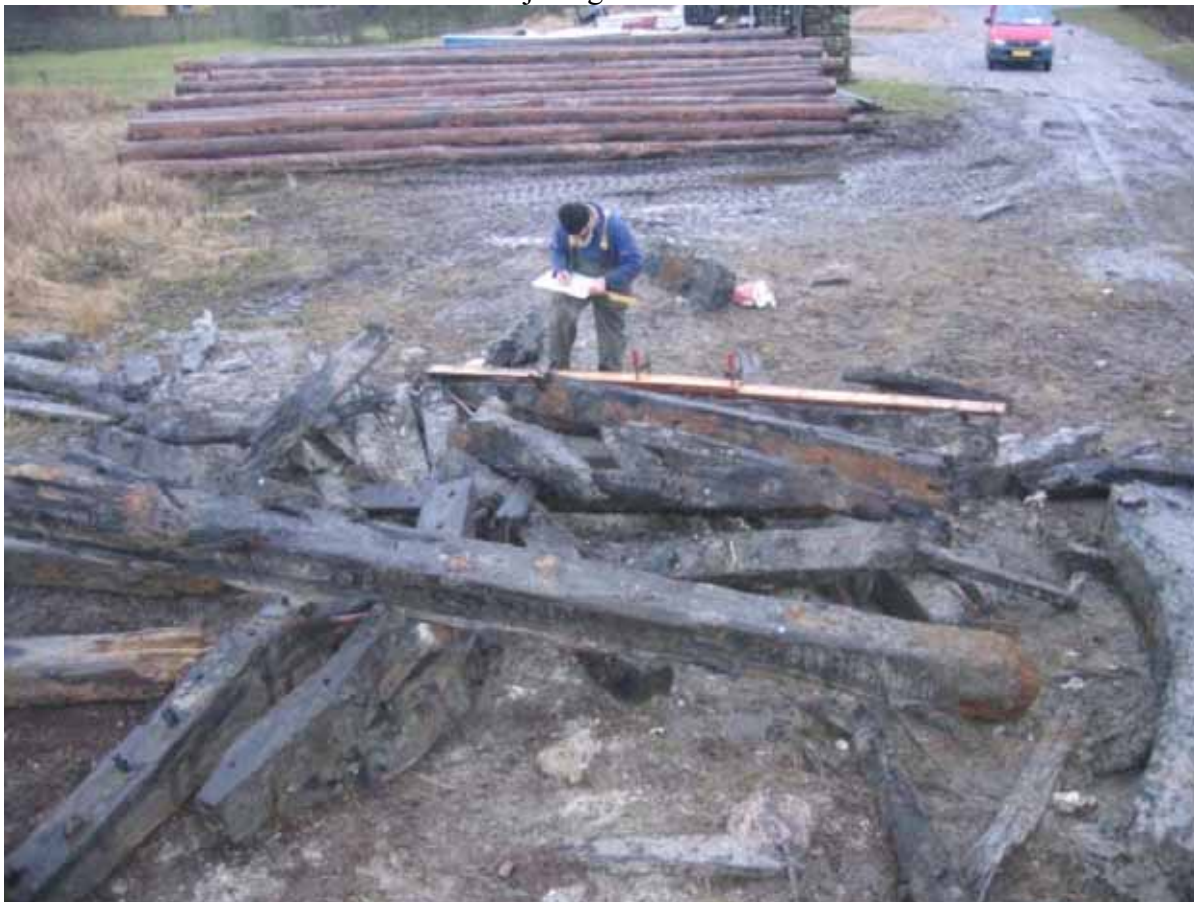
Fig. 2: Opmåling af de opgrabbede vragsdele (Foto: Jørgen Dencker, Vikingeskibsmuseet).

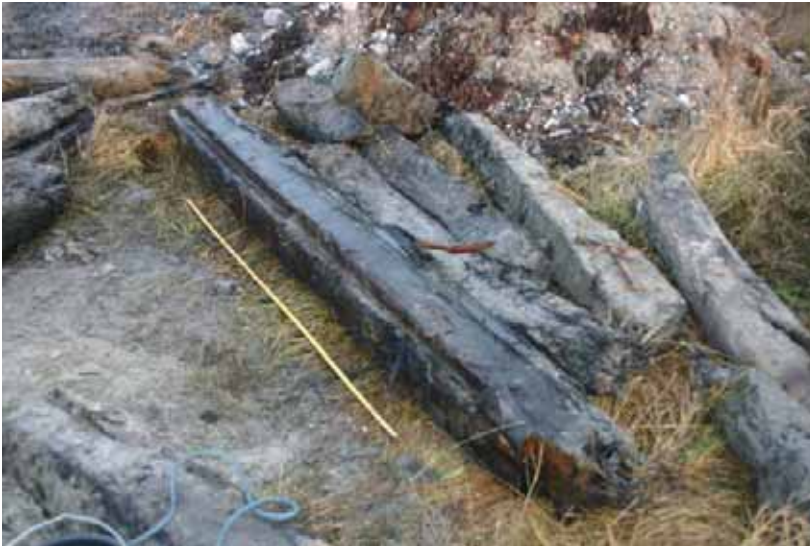
*Fig. 3: Kølstykke x 11
(Foto: Morten Gøthche,
Vikingskibsmuseet).*

- X 11 Kølstykke:* Længde 3,4m, brudt i begge ender og med spor efter en køllaske ved undersiden i den ene ende. Kølstykket er 30cm højt, 25cm ved spundingslinien og 20cm ved underkanten. Selve kammen er 27cm bred med en ca. 1,5cm kant. Der er spor efter 12 gennemgående jernbolte. Tre steder sidder de parvis. og Kølstykket har ved underkanten langs den ene sidekant spor efter en lang spuns, der ender ca. 20cm fra hakket fra køllasken. Kølstykket er stærkt skadet, men midtpå kan man få en fornemmelse af tværsnittet.

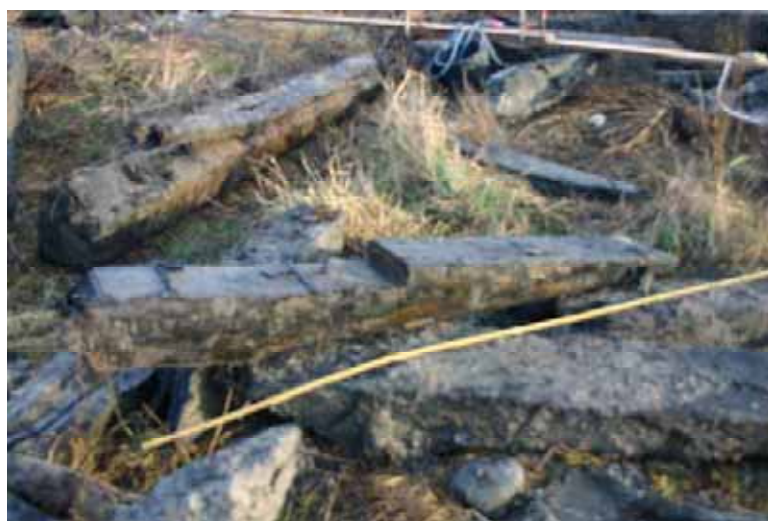
der har været fastgjort med stuvbolte, dvs. ikke gennemgående bolte. I den agterste ende er undersiden slidt ned så kølhøjden her kun er 26cm, hvilket indikere, at skibet i en tid har sejlet uden stråkøl. Endnu sad der ved opmålingen ved undersiden, helt ude ved enden et ”skæg” af trevlet egetræ der kan være resterne af hælappen. Kølen har flere udspunsninger langs den ene, nederste kølkant. Den udvendige spundingslinie har ligget ca. 12cm fra overkanten af kølen. Ved agterstævnen har kølplanken stået næsten lodret. Hen over midten har kølplanket ligget ca. 15° fra vandret således at der ved oversiden af kølen fremstår en kam på ca. 4,5cm.

*Fig. 4: Køllask, x10
(Foto: Morten Gøthche,
Vikingskibsmuseet).*

- X 10 Køllask:* Fragment af en hagelask, længde 1,7m. Bredde 26cm. Ene hele hage 90cm. To isiddende skørnegler på anlægsfladen af den brudte hagedel, diameter 18mm, eg og spor efter en tredje. Lærred på anlægsfladen på samme sted. Fire jernbolte i firkant tæt op til hagen, tilsvarende fire i enden af den hele hage og endelig spor efter to tilsvarende bolte i brudfladen. Dertil to kraftige bolte, en i hver af de to hageflader.

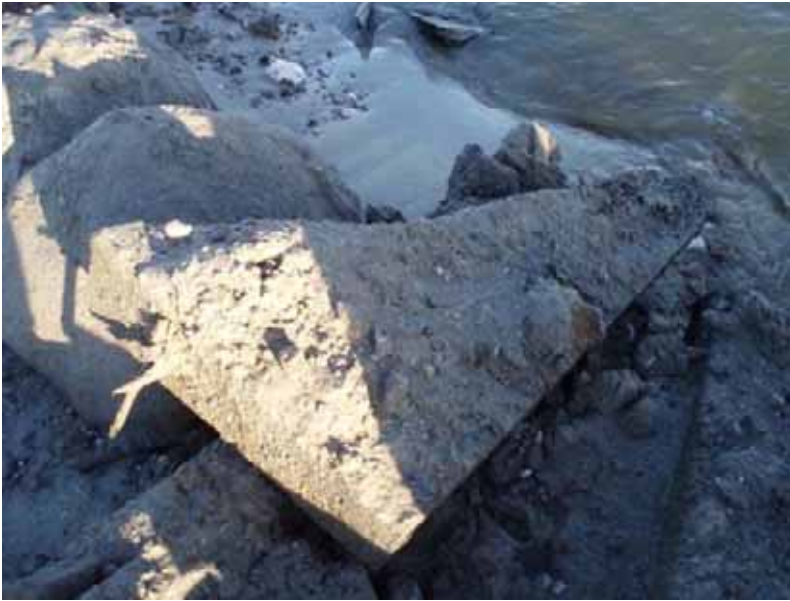
Fig. 5: Agterstævnskne eller bjørn, x 4 (Foto: Jørgen Dencker, Vikingeskibsmuseet).

Den opmålte bjørn har forbundet enden af kølen og agterstævnen. Den har været fastgjort med tre gennemgående jernbolte i kølen og to i agterstævnen. Vinklen på knæet ca. 96° angiver hældningen på agterstævnen; i al fald den indvendige kant. Bjørnen er skråt afskåret i den høje ende og brudt ved kølen.

- X 4 Bjørn:* Vandrette længde 1,6m, lodrette del 0,8m. Tykkelsen er ved underdelen ca. 15cm og ved oversiden 28cm. Stykket har siddet mellem køl og en agterstævn der har stået med en lille vinkel agterover. Det er brudt i den vandrette del. Bjørnen har været fastgjort med fem kraftige jernbolte, to i den lodrette del og tre i den vandrette del.

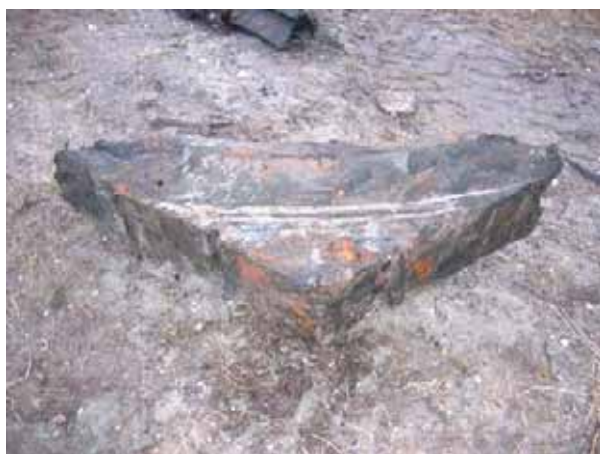
Stævnknæet er et kort, kraftigt knæ med et T-formet tværsnit, der har sammenholdt den forreste del af kølen og forstævnen. Den spidse del af knæet har samme dimension som køl og stævn, mens bredden på kammen indvendig er 44cm. Der har siddet to gennemgående bolte ud igennem forstævnen og formentlig to ned igennem kølen. Der har kun kunnet registreres en bolt i stævnknæet. Hen over den spidse ende af knæet, der har siddet udenfor klædningsplankerne, har der siddet der et krumt beslag der formentlig har været forbundet til svalehalejernet. Hele beslaget har sammenholdt de tre konstruktiondele. Tværsnittet på knæet antyder en rund og fyldig forfod.

Fig.6: Stævnknæ, x 35 (Foto: Morten Gøthche, Vikingeskibsmuseet).

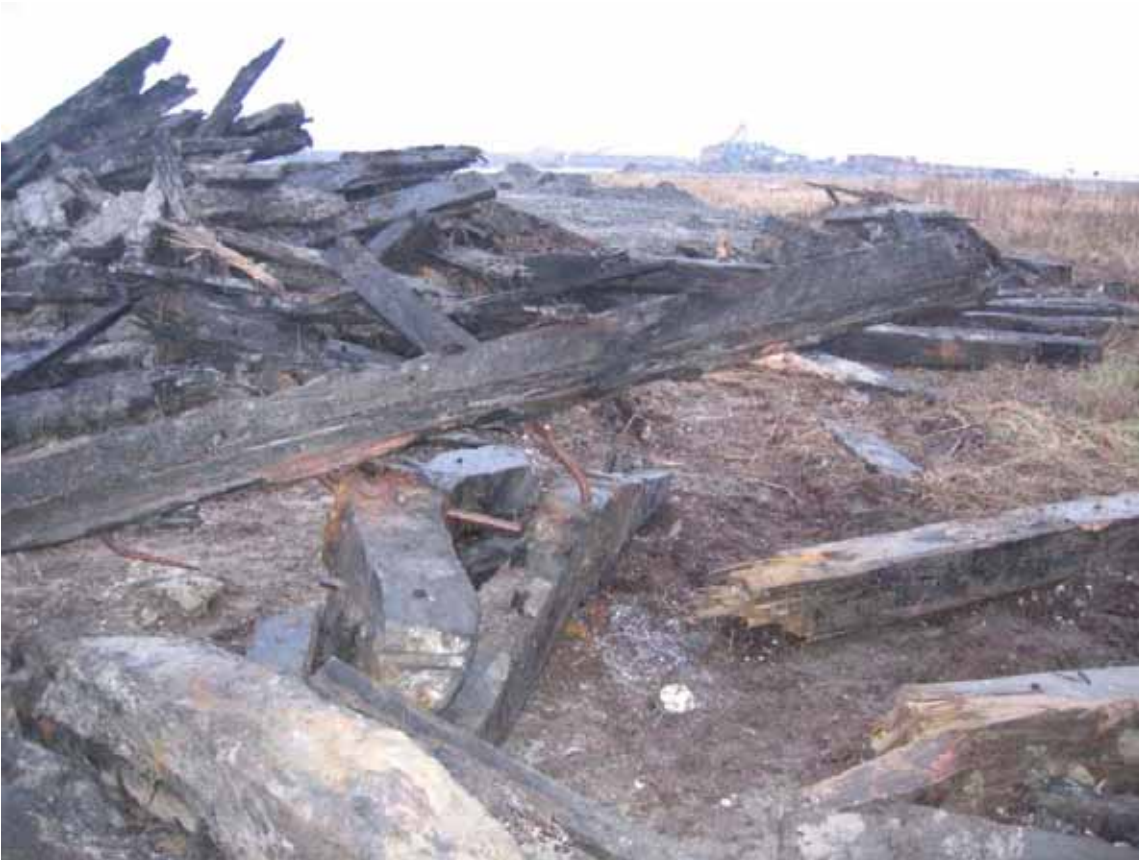
Fig. 7: Forreste kølstykke, x 31, med vedhængede bundstokke (Foto: Morten Gøthche, Vikingskibsmuseet).

- X 31 Køl:* Længde 4,9m Kølstykket er den forreste del af kølen. Stykket er brudt i den ene ende og den modsatte, bevarede ende er den ret afskåret. Kølstykket havde ved opmålingen endnu en bundstok (x 36) siddende fast på. For enden af kølen er der spor efter et jernbeslag der har sammenholdt køl og stævn. Ved enden af kølen er der på undersiden et ca. 15cm bredt og ca. 4cm dybt hak med meget rustdannelse omkring. Spundingen løber ca. 70cm fra den bevarede ende ud i overkanten af kølen. Der sidder i kølen syv gennemgående bolte, en af dem igennem ovennævnte bundstok. Den forreste bolt har siddet igennem bjørnen. Kølen er ca. 30cm høj. Ved overkanten er den 29cm bred og ved underkanten 27cm bred. Kølen har i den agterste brudte ende ved underkanten og på styrbordssiden spor efter en spuns. Spunsen har haft et trekantet tværsnit, 5cm bred og 8-9cm høj.

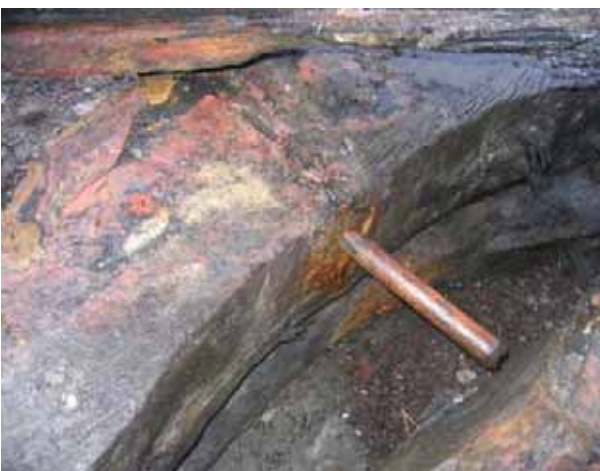
Fig. 8: Kølsvinsbolt siddende i bundstok (Foto: Morten Gøthche, Vikingskibsmuseet).

De mere rejste bundstokke er fra 2-3,3m i længden (x 1, x 5, x 17 og x 36). De har alle tværgående træagler tættere ind mod kølen og på to bundstokke, x 5 og x 17, sidder der tværgående jernbolte helt inde ved kølen. Alle bundstokkene, med undtagelse af den mest skarpe, x 12, er fastgjort med kraftige jernbolte, kølsvinsbolte.

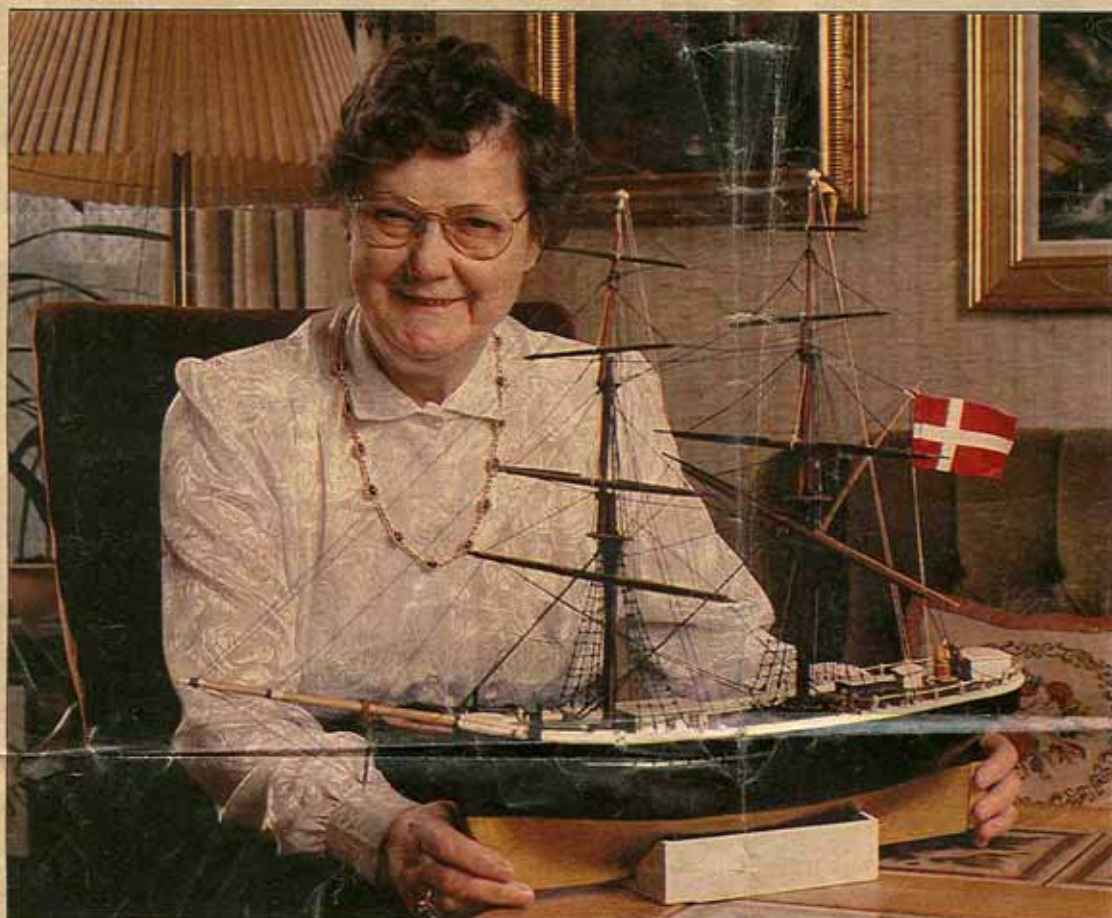
Else Bundgaards miniaturebrig er godt og vel 150 år gammel og er bygget af nogle af hendes slægtinge på Endelave.

Else Bundgaards miniature-brig er godt og vel 150 år gammel og er bygget af nogle af hendes slægtinge på Endelave. – Der er ingen tvivl om, at den gamle brig har betydet meget for øboerne. Det var jo den eneste forbindelse til Jylland i mange, mange år. Og måske derfor er briggen blevet til netop her. Faktum er, at den har stået på Else Bundgaards fødegaard, og at hun arvede den ved sin mors død. I 1977 var den så medtaget, at Else Bundgaards morbror på Glud Museum tilbød at restaurere skibet.
