Marinarkæologisk forundersøgelse
ved Københavns Nordhavn

MAJ j.nr. 2552

*Marinarkæologisk forundersøgelse ved Københavns Nordhavn
i forbindelse med projektet "Nordhavnen deponi".*

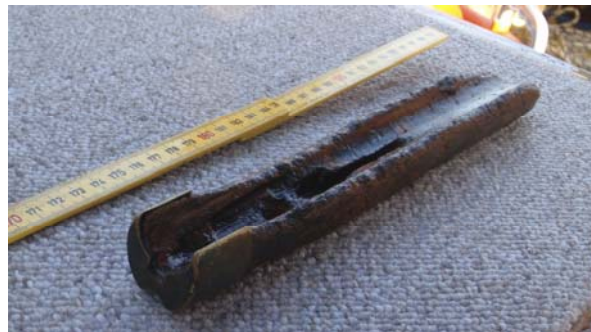
Figur 2: Side Scan Sonar anomali S 75. Greb fra gevær. Foto: Mikkel Thomsen

Greb fra gevær af ukendt alder samt to kridtpibespidser (datering ca. 1600-1900 e. Kr.), begge dele fundet i omløjret materiale og således med begrænset kulturhistorisk udsagn.

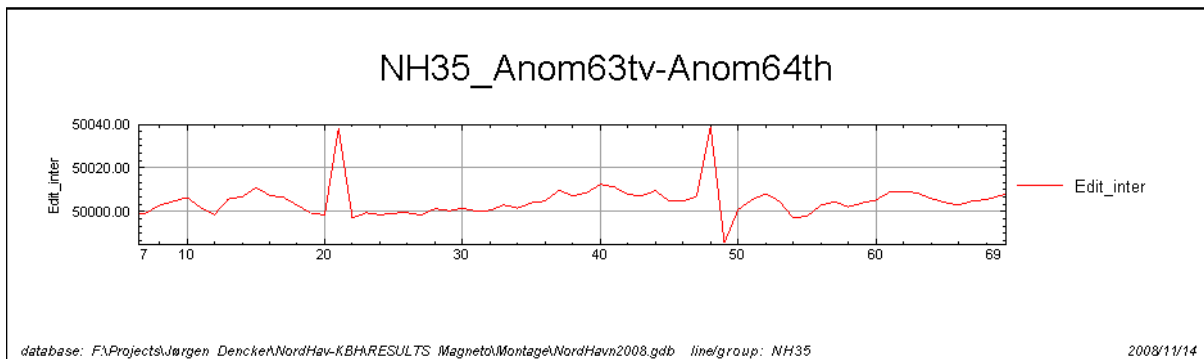
Navn M63 **Position X** 727961 **Position Y** 6181569
Dybde 8,1 **Sigt** 2
Bundforhold Slammet sand. Døde og levende blåmuslinger, let begroning.
Observationer Sten (Ø: ½m) 8 meter nord. Område med 20-30 cm sten + 1 større sten (Ø: ½m) på pos. Sten (Ø: ½m) 8 meter øst. Sten (Ø: ½m) 4 meter øst. Skiveformet jerngenstand (Ø: ca. 20 cm) 8 meter vest. 2 Sten (Ø: ½+ 1m) 15 meter syd. 2 Sten (Ø: ½+ 1m) 17 meter syd. Sten (Ø: ½m) 15 meter øst. 2 aflange, rørformede metalobjekter i forlængelse af hinanden, overløb på ca. 20 cm, samlet længde 225 cm.
