# Præstø Havn Bro 4 Marinarkæologisk overvågning

***Præstø Havn Bro 4  
Marinarkæologisk overvågning***

***KUAS j.nr. 2010-7.26.01-0006***

## Præstø Havn Bro 4

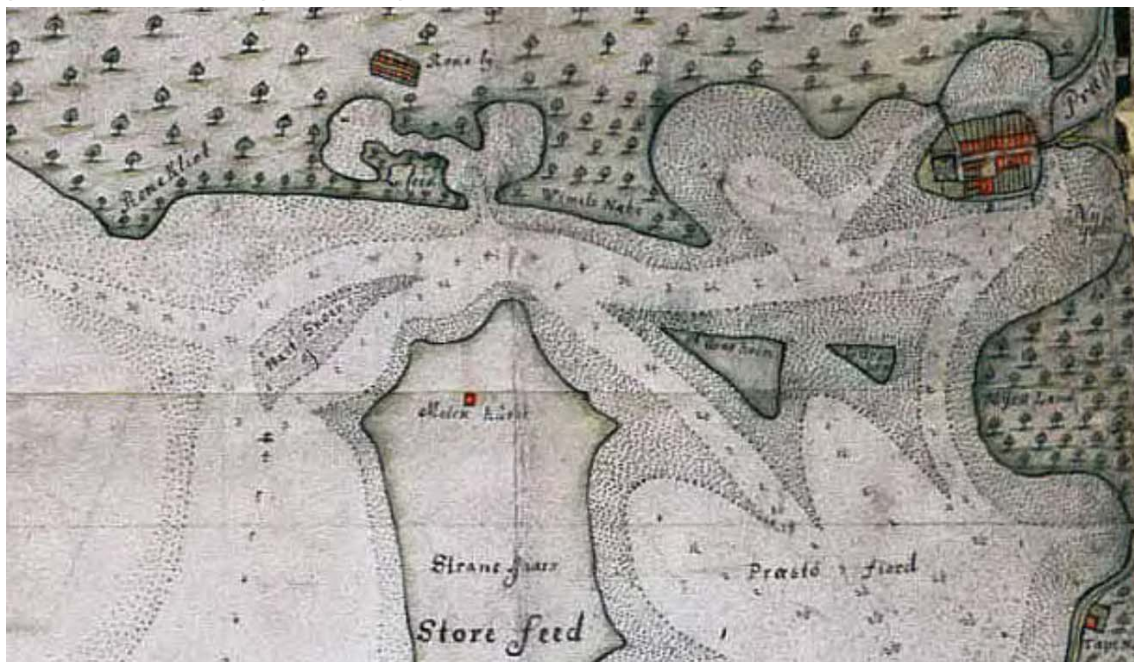
Figur 2: Udsnit af Jens Sørensens kort over Stevns Herred, 1709. Syd opad.

Det berørte vandområde anses for en del af Præstø's aktive havneområde i såvel middelalder som nyere tid. På Jens Sørensen's kort over Stevns Herred fra 1709 (Figur 2) er afbildet en bro omtrent på dette sted, og næsten ret indenfor broen findes der en sænkning i bakken op til byen og klosteret, som måske kan være resten af en hulvej førende til havnen/broen (Figur 3). Endvidere er der topografisk potentiale for kystbosættelse fra ældre stenalder.

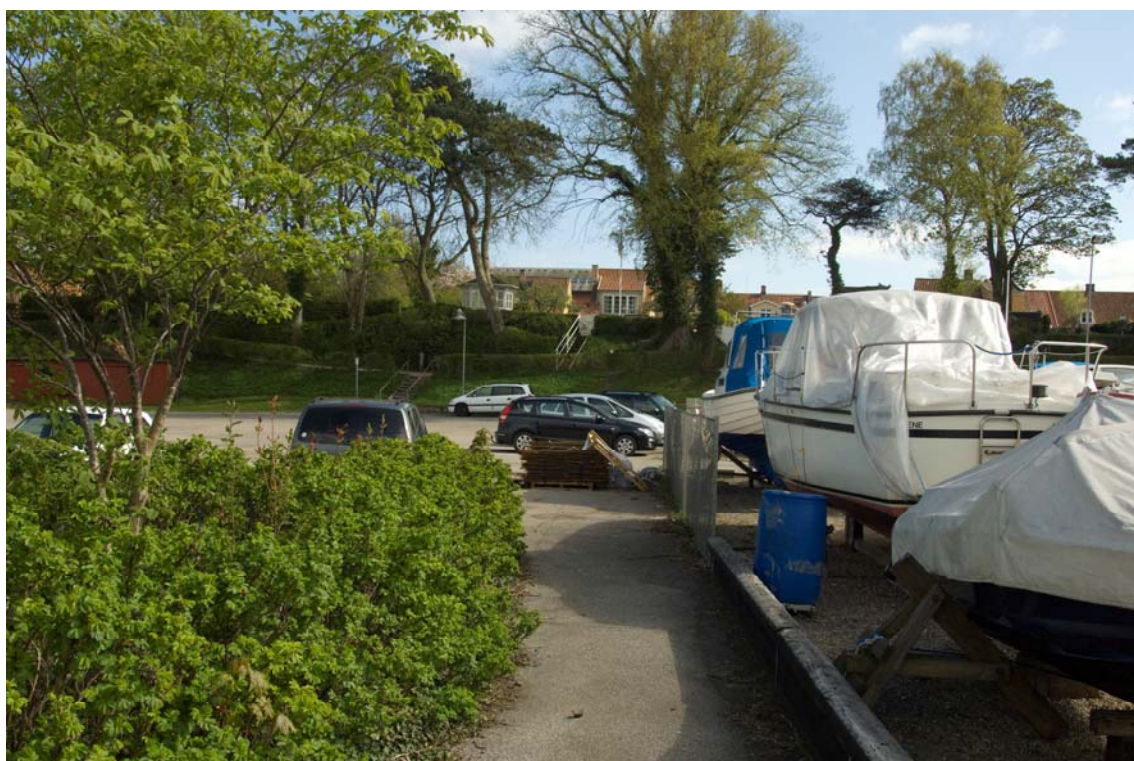
Figur 3: Mulig hulvej ved den hvide bil og trappen i baggrunden. Set mod SSE fra Bro 4s landfæste. Foto: Mikkel H. Thomsen © Vikingskibsmuseet.
