ASNÆSVÆRKET, KALUNDBORG FJORD
Marinarkæologisk forundersøgelse for spildevandsledning
MAJ 2694

*Asnæsværket, Kalundborg Fjord
Marinarkæologisk forundersøgelse for spildevandsledning*

MAJ 2694

Marinarkæologisk forundersøgelse for spildevandsledning

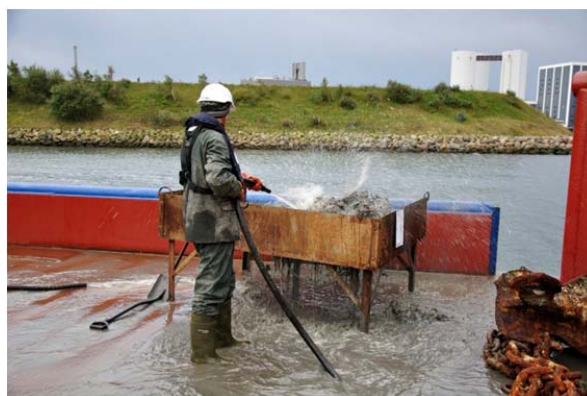
Figur 3 a og b: Arbejdspladsen på dækket af m/s *Marcos*. Foto: Mikkel H. Thomsen © Vikingeskibsmuseet.

Opgravningen foregik med nøjagtig elektronisk 3D-positionering af fartøjets grab. Materialet blev på den måde opdelt efter 1-meter intervaller af tracéet og enten soldet med 20mm maskestørrelse eller gennemspulet på dæk med henblik på opsamling af oldsager.

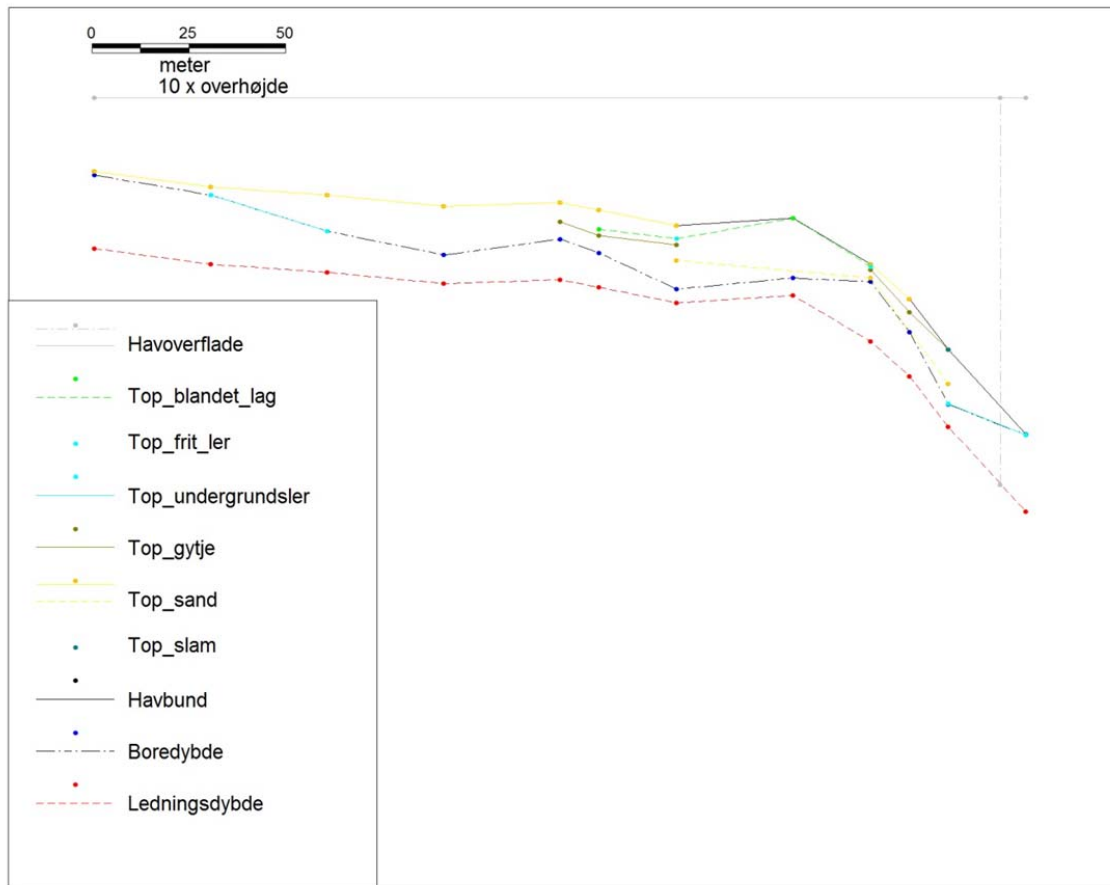
Figur 4: Boreprofil; 10x overhøjde. Grafik: Mikkel H. Thomsen © Vikingskibsmuseet.

Resultatet af rekognoscering og boreprøver er fremstillet i Bilag 1 og resultaterne sammenfattet i Tabel 1 og Figur 4 nedenfor.

Gytjeforekomsten i KP 200-220 var af en karakter, der – i modsætning til den homogene gytje i KP 120-150 – syntes aflejret i et miljø ganske nær strandbredden. Det blev besluttet at indstille et interesseområde omkring KP200, gytjeforekomstens formodede afslutning mod land på aflejringstidspunktet, til videre undersøgelse i Fase 2.

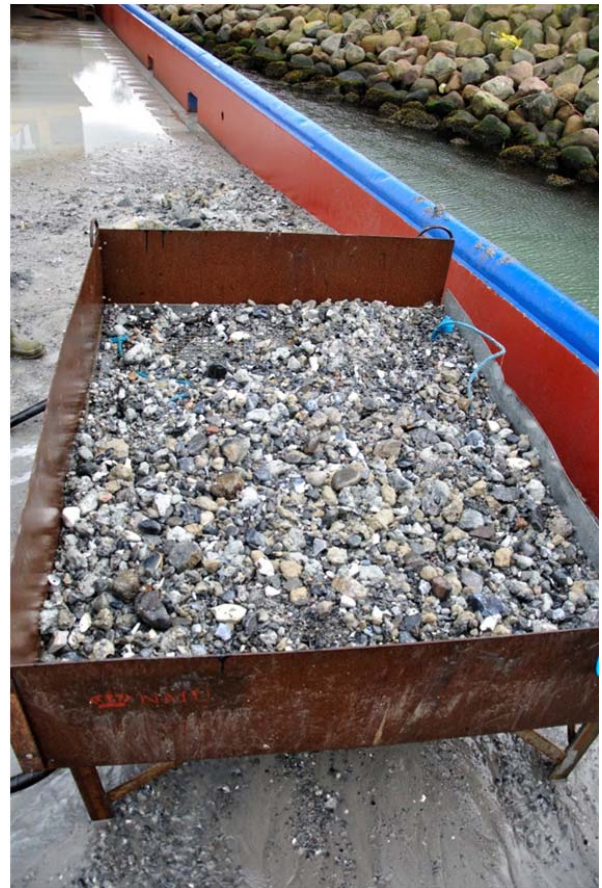
Figur 5: Solderest fra KP 200. Foto: Mikkel H. Thomsen © Vikingskibsmuseet.

Den i Fase 1 konstaterede gytje viste sig ved opgravning at være yderst sparsom og muligvis endda sekundært aflejret. At det udpegede interesseområde på et tidspunkt har stået som en mere eller mindre markeret kystlinje synes dog afspejlet i sammensætningen og karakteren af solderestens sten og grus.

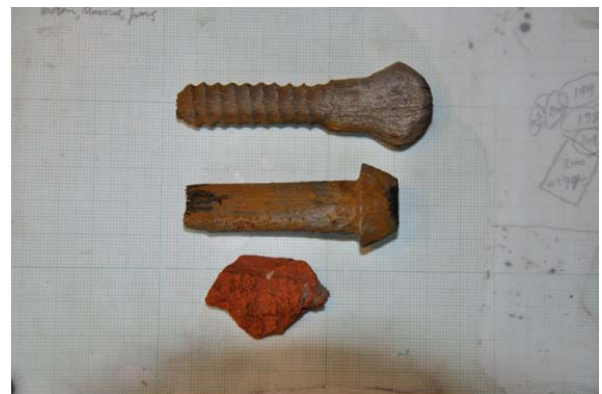
Figur 6: Moderne tegl og jerngenstande fra det soldede materiale. Foto: Mikkel H. Thomsen © Vikingskibsmuseet.

Der blev i det opgravede materiale fundet tegl og jernkonglomerater indeholdende nitter og skruer, hvilket styrker mistanken om omlejring. Der blev hverken fundet anlæg eller genstande beskyttet af Museumsloven, hvorfor anlægsarbejdet kunne fortsætte uhindret.
