KRIEGER'S FLAK - SJÆLLAND KABEL
Marinarkæologisk forundersøgelse for kabelkorridor
mellem Kriegers Flak og Fællesskov Rev, Rødvig

VIR 2730

VIR 2730
KRIEGERS FLAK - SJÆLLAND KABEL
401740-162
KUAS 2012-7.26.01-0029

Marinarkæologisk forundersøgelse for kabelkorridor mellem Kriegers Flak og Fællesskov Rev, Rødvig

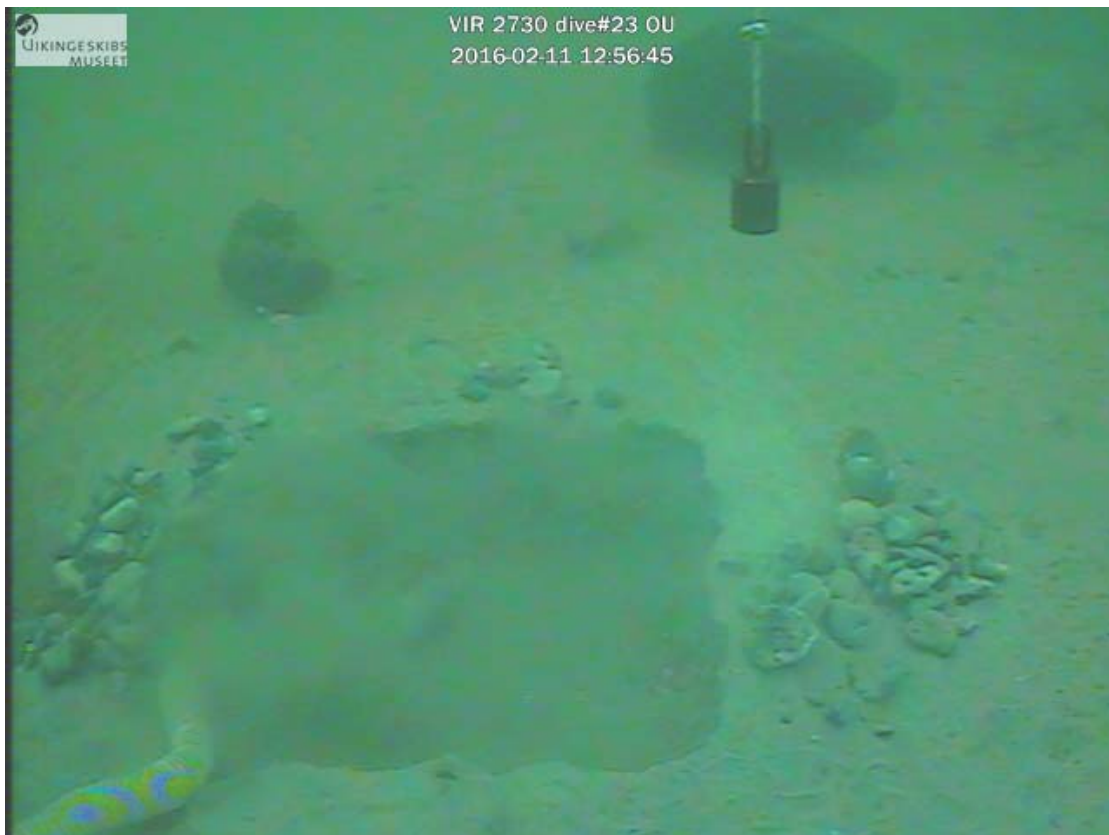
Figur 1: Udgravning af sugehul 11+115. Inden gravningen påbegyndes, positioneres hullets hjørne ved hjælp af loddet, som hænger lodret under GPS-antennen. Hjelmkamerafoto: Otto Uldum © Vikingeskibsmuseet.

Alle observationer på havbunden er opnået i en kombination af RTK-GPS og akustisk positionering. Ved de kystnære dykkerundersøgelser blev positioner afsat direkte med RTK-GPS ved hjælp af et bundlod ophængt lodret under GPS-antennen (Figur 1).

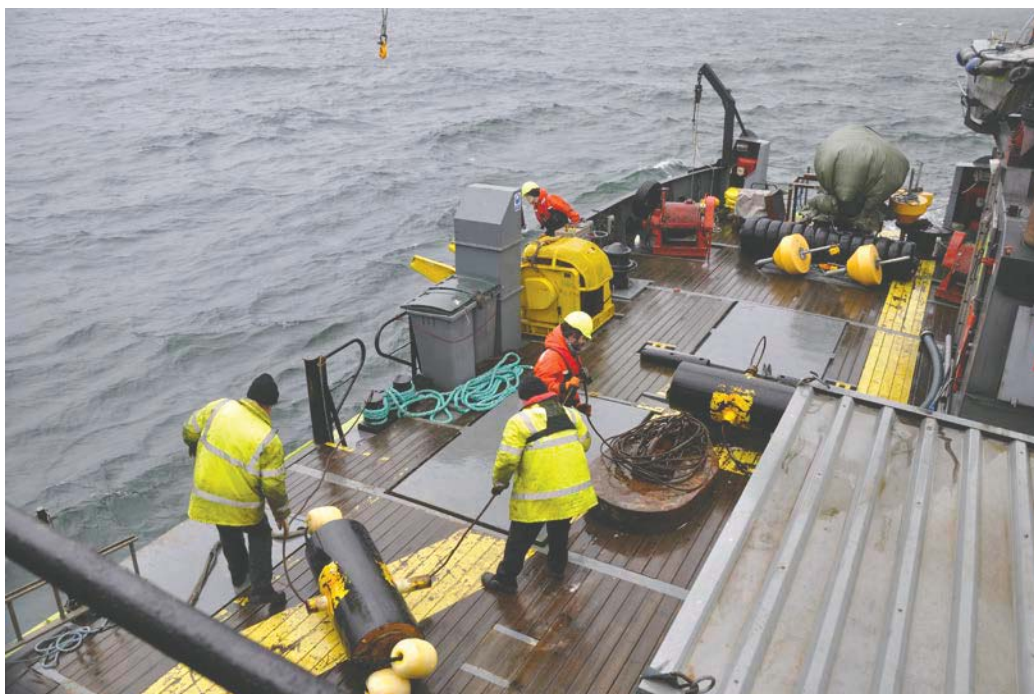
Figur 2: Klargøring af varpankre ombord på *Fønix Supply*. Foto: Mikkel H. Thomsen © VIKINGESKIBSMUSEET.

Dykkeren gik langs kabellinjen guidet af et lod hængende lodret under GPS-antennen, som fremførtes præcist i kabellinjen ved hjælp af skibets fire ankerspil (Figur 2). Med (som udgangspunkt) 25 meters mellemrum blev udført viftehuller kombineret med boring og/eller spulesondering, og lagfølgen blev beskrevet. Repræsentative afsnit af enten det ene eller det andet kabeltracé blev på denne måde afsøgt. Kun hvor der sås et terrænfald, som kunne repræsentere en fossil kystlinje, blev strækningen undersøgt i begge tracéer parallelt. På sådanne steder udførtes i alt fire kvadratmeterstore prøvegravninger med ejektorsug (Figur 3). Det opsugende materiale blev soldet i et afgangsnæt med maskestørrelse 7 x 7 mm og sorteret ombord (Figur 4). Implicit i denne fremgangsmåde blev side scan sonar-anomalierne SSS7, 15, 16, 17 og 18 visuelt besigtiget. Desuden blev SSS30 besigtiget ved et dertil målrettet dyk.

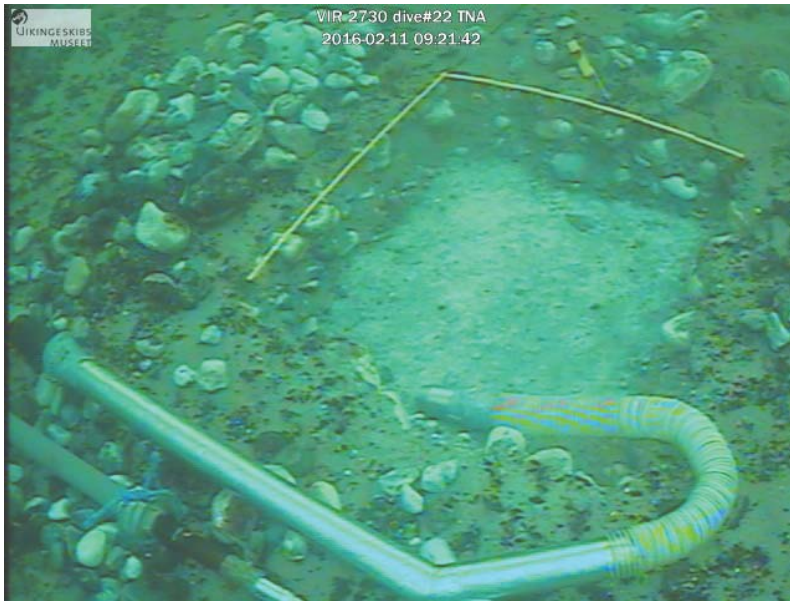
Figur 3: Et færdiggravet sugehul (16+45) med blåler eksponeret i bunden. Hjelmkamerafoto: Thomas N. Andersen © Vikingskibsmuseet.

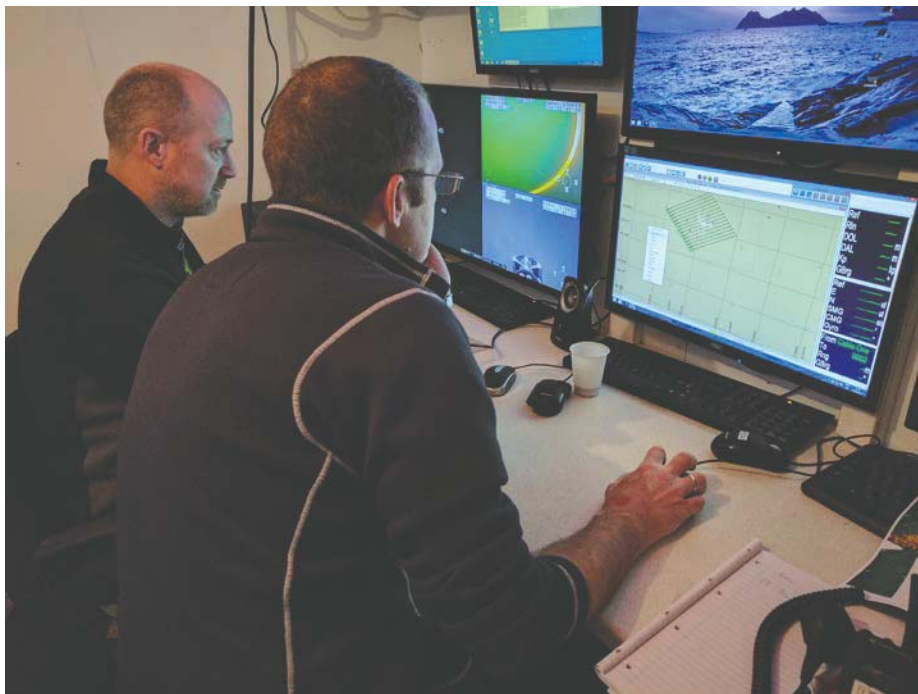
Rekognoscering med dykker, guidet af skibets dykkerkurv hængende lodret under skibet, som fremførtes langs forud planlagte søgelinjer ved hjælp af skibets ankerspil, blev opgivet på grund af sigtproblemer. I stedet gennemførtes hovedparten af rekognosceringen med ROV langs forud fastlagte parallelle linjer. Herved blev kabelkorridoren afsøgt og vragområdets udstrækning fastslået og genkendelige objekter kortlagt.

Figur 5: ROV-pilotens arbejdsstation. Foto: Marie E. Jonsson © Vikingskibsmuseet.

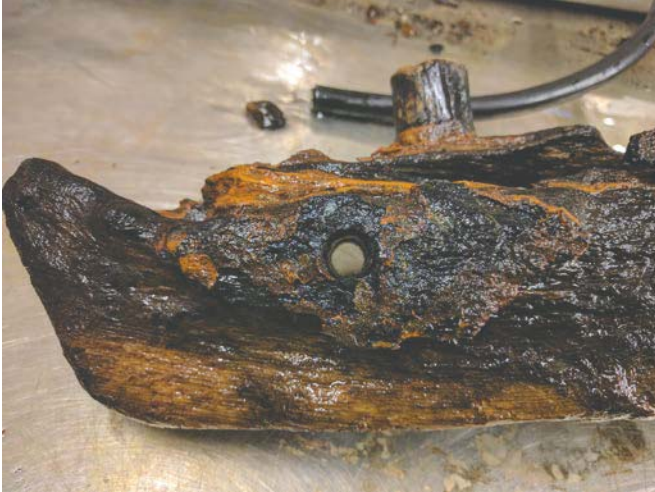
Fartøjet er relativt tætspannet, og der er tegn på, at i hvert fald nogle af spanterne har været sammensatte (Figur 11). Det har indvendig garnering, og er kravelbygget med spanter og bordplanker sammenføjede med både trænagler, nagler af kobberlegering og jernspigre. I konstruktionen indgår både træ- og jernknæ. Rorløkker og -tapper er af kobberlegering. (Figur 12) En del ballaststen findes i vraget. Der er derimod ikke spor af nogen last eller inventar ud over et par mindre jomfruer observeret på havbunden. Heller ikke fartøjets køl er erkendt ved besigtigelsen.

Figur 11: Spantfragment X3. Bemærk hullet i langskejs retning (på tværs af trænagelens retning), som kan indikere et sammensat spant. Foto: Marie E. Jonsson © Vikingskibsmuseet.

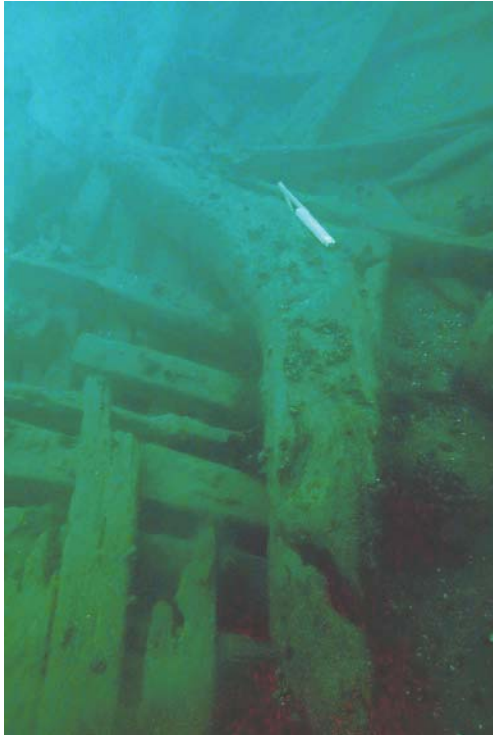
Det første der springer i øjnene er den ekstremt udfaldende agterstævn, som fremgår af stævnknæets stumpe vinkel (Figur 13). Den leder tankerne hen på visse typer af britiske fiskefartøjer fra især 1800-tallet bygget med henblik på fart og manøvredegtighed; for eksempel en *smack* eller *trawler*. En anden mulighed - set i lyset af de for samtiden eksotiske byggematerialer som kobbernagler og jernknæ - er, at der kan være tale om et mindre militært fartøj med samme egenskaber som, og udviklet fra, disse typer; en *naval cutter*, lodsbåd eller lignende.

Figur 13: Agterstævnsknæ. Foto og tegning: Thomas N. Andersen © Vikingskibsmuseet.

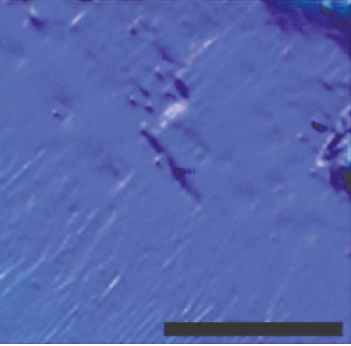
Id	Rambøll/GEO id	MAG id	Pos source	Description	Uclass2	Length	Width	Height	UTM E	UTM N	Std. ex. zone	SSS image (var. s	MBES image (scale = 25 m)
SSS1			MBES	Linear object	CONF 2	15,33	0,6	0,22	723445	6120895	100

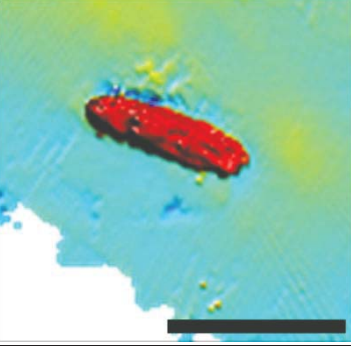
SSS2	'Wreck'	MAG87	MBES	Well-preserved wreck. Debris @ 32m/358deg. Pres. tug <i>Stella Mojac</i> (wrecked 1976)	CONF 1	28,25	7,04	2,62	727545	6117775	200

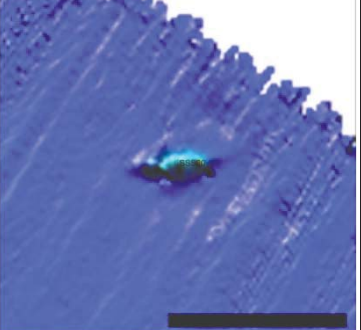
SSS20	'Wreck'		MBES	Well-preserved wreck w. surrounding debris. OBS 50m SE	CONF 1	21,03	3,21	1,18	729905	6116965	200

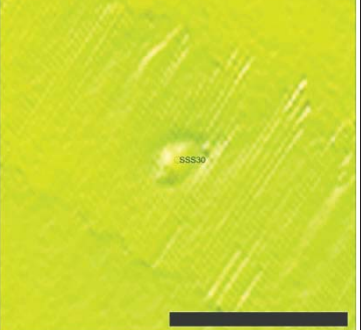
SSS30			MBES	Poss. wreck	CONF 1	10,55	5,84	0,12	716505	6125355	200

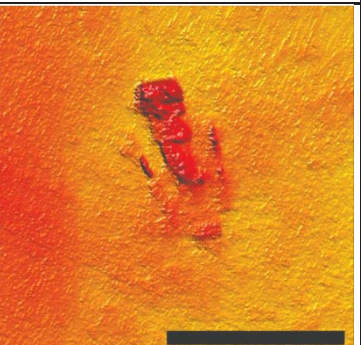
SSS35	9357	294	MBES	Wreck w. central structure (poss. engine)	CONF 1	30,67	13,67	2,74	735215	6114225	200

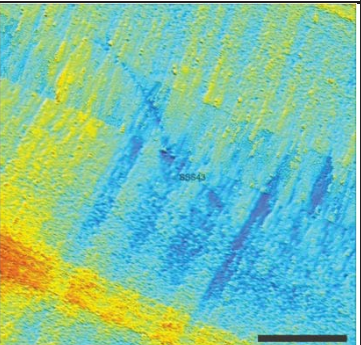
SSS44	8956		MBES	Pres. small wreck w. line attached/snagged	CONF 1	6,03	2,52	3,99	732995	6114925	200
