Ny Storstrømsbro Maskinel prøvegravning

VIR 2739

Beretning for forundersøgelse af brotracé til Ny Storstrømsbro

Maskinel prøvegravning 2015

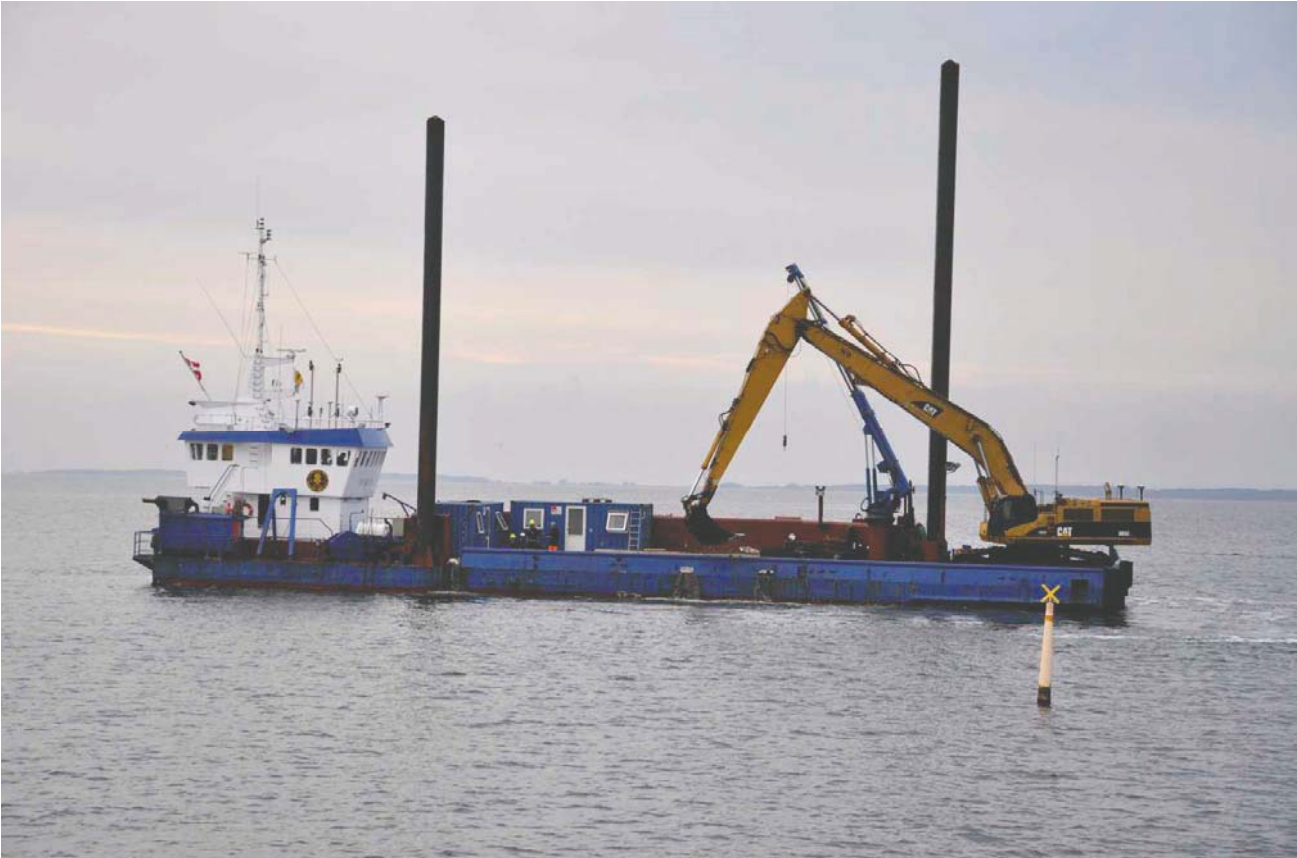
Figur 1: M/S *Marcos*. Foto: Morten Johansen. © Vikingeskibsmuseet.

Forundersøgelsen blev udført fra uddybningsfartøjet M/S *Marcos* (Figur 1), som chartredes fra JD-Contractor A/S. Fartøjet er 40,8 m langt og 12,0 m bredt og er udstyret med to nedsænkkelige støtteben og en hydraulisk gravemaskine. Den anvendte gravemaskine er en Caterpillar 385 CL (Long Reach Excavator for Subsea Trenching). Skovlen er 0,9 m bred og har et rumfang på 2,5 m³. Den maksimale gravedybde for maskinen er ca. 14 meter, men kan øges til ca. 20 meter.

Gravning på positionerne blev udført ved at *M/S Marcos* manøvrerede sig hen til en given position og satte sine støtteben på havbunden. Efter skibet stod fast, blev gravemaskinens skovl, via maskinstyringens GPS, placeret på den ønskede position. Positionens vanddybde blev herefter aflæst på GPSen og noteret på lagbeskrivelsesarket. Derefter blev der gravet cirka 100 cm ned i havbunden pr. skovl, afhængigt af sedimenttype og -tykkelse. Udgravningen af positionerne fortsatte indtil undergrunden kunne erkendes, eller til maskinens maksimale rækkevidde var nået. Der blev gravet mellem 1 og 14 skovle per position. For hver skovl blev gravedybden aflæst på maskinens GPS og noteret på lagbeskrivelsen.

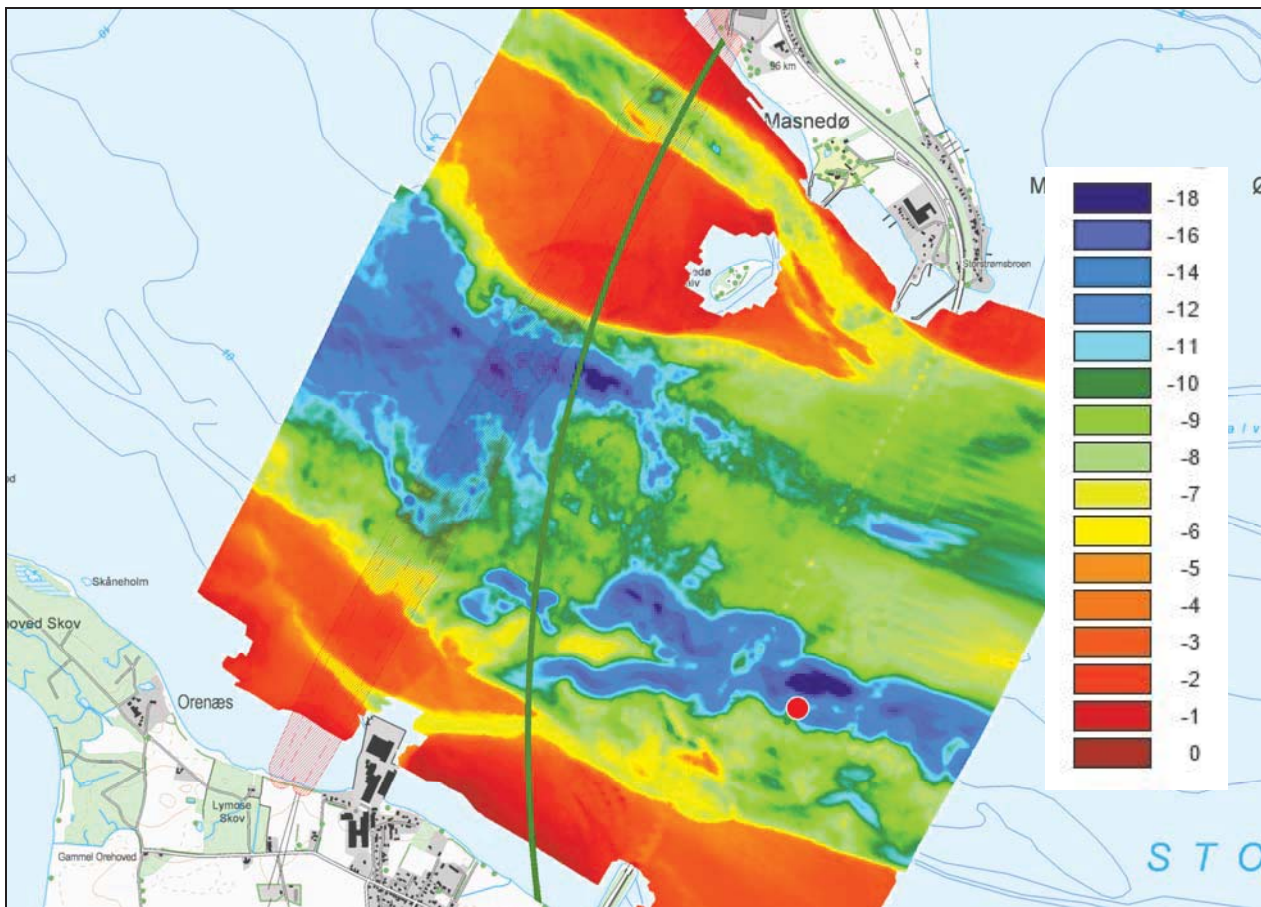
Figur 2: Kortlægning af nuværende havbund. Brotracé (grøn streg), Gåbense 1 (rød prik) og aktive elkabler (rød skravering). Baggrundskort DTK Kort25 (2008), © Styrelsen for Dataforsyning og Effektivisering.

Området karakteriseres generelt ved forholdsvis store dybdeforskelle med bugtede kystlinjeforløb langs fossile fjorde, render og bassiner (Figur 2), hvor der på forskellige dybder forekommer sunkne kystlinjer med mulighed for stenalderbosættelse.

Konkrete eksempler herpå er Gåbense 1² (Figur 2) kun 1200 meter øst for brotraceet, på ca. 11 meters vanddybde, hvor der findes bopladsrester fra Ældre stenalderens Maglemoseperiode og på land, med fund fra Ertebølleperioden i Vålse Vig på Falster, fund fra Maglemoseperioden i området omkring Lundby på Sjælland, samt fund fra Palæolitikum på Knudshoved Odde³.

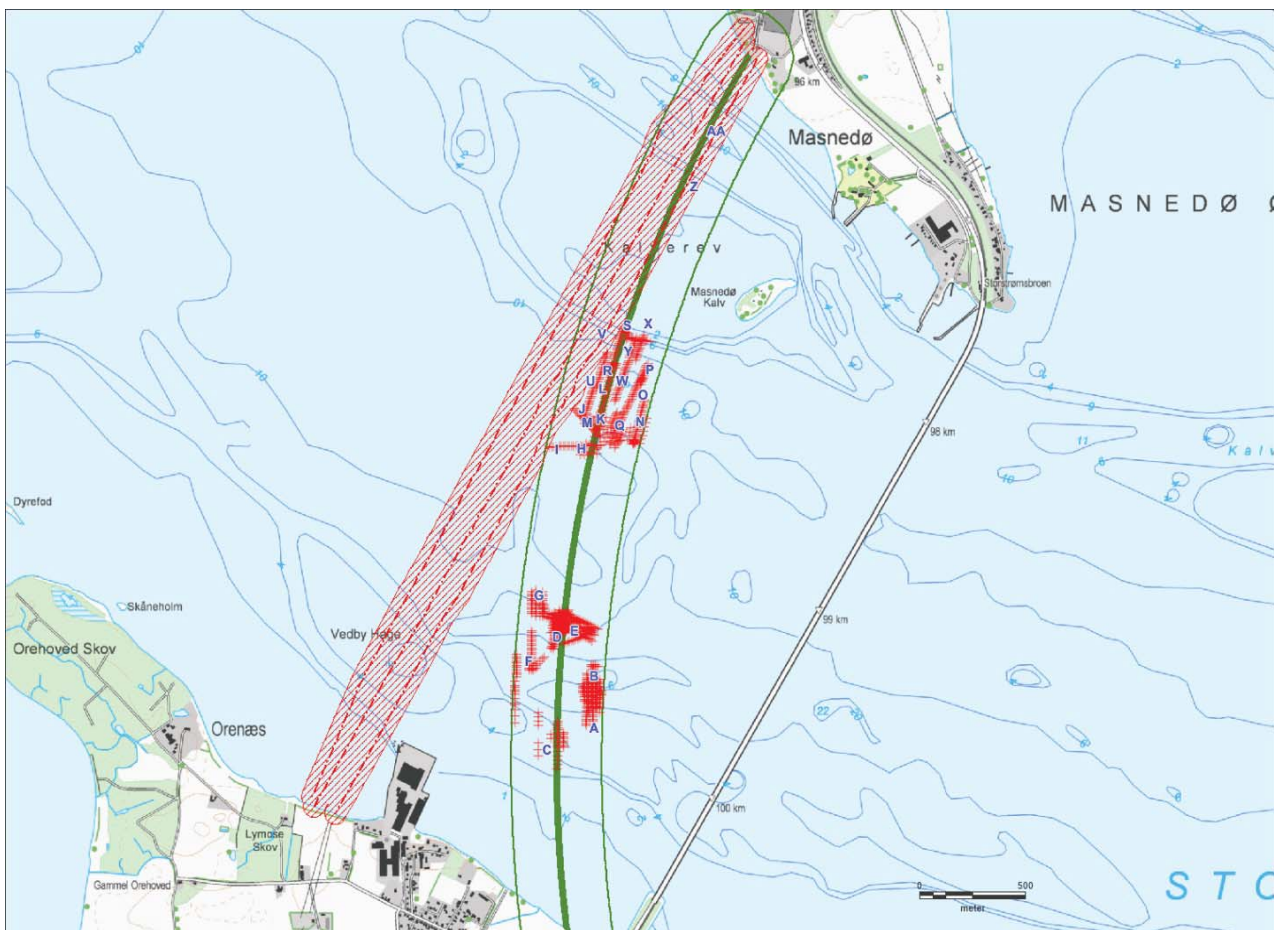
Figur 3: Oversigt over gravede positioner (med rød), brotracé (kraftig grøn), påvirkningszone (tynd grøn) og aktive elkabler (rød skravering). Baggrundskort DTK Kort25 (2008), © Styrelsen for Dataforsyning og Effektivisering.

Undersøelsesområdet udgør et 1.780.000 m² stort areal. Inden for dette område blev der ved hjælp af hydraulisk gravemaskine foretaget prøvegravninger på i alt 814 positioner (Figur 3, Bilag 4, 5 & 8). På baggrund af det geofysiske survey blev positionerne placeret inden for syv udvalgte interesseområder, kaldet område 1 til 7. På kortlægningen af den glaciære overflade (Bilag 7b) ses tre fossile fjordarme med dybder op til 24 meter, som strækker sig ind i Storstrømmen. Ud fra bopladsmodellen (Fischer 2007) og de topografiske forhold vurderedes det, at muligheden for forekomster af stenalderboplads, fiskeanlæg og udsnidsområder var størst omkring kysterne af disse fjordarme (Bilag 9 & 10), hvilket afspejles i interesseområdernes placering.

På hver lokalitet udlagdes et 60x200 meter stort net af bruttopositioner med 10 meters indbyrdes afstand, i alt 147 positioner pr. lokalitet. Af disse prøvegravedes et prioriteret udvalg, typisk langs lokalitetens centerlinje, hvorfra der udvidedes i forhold til fundkoncentration.

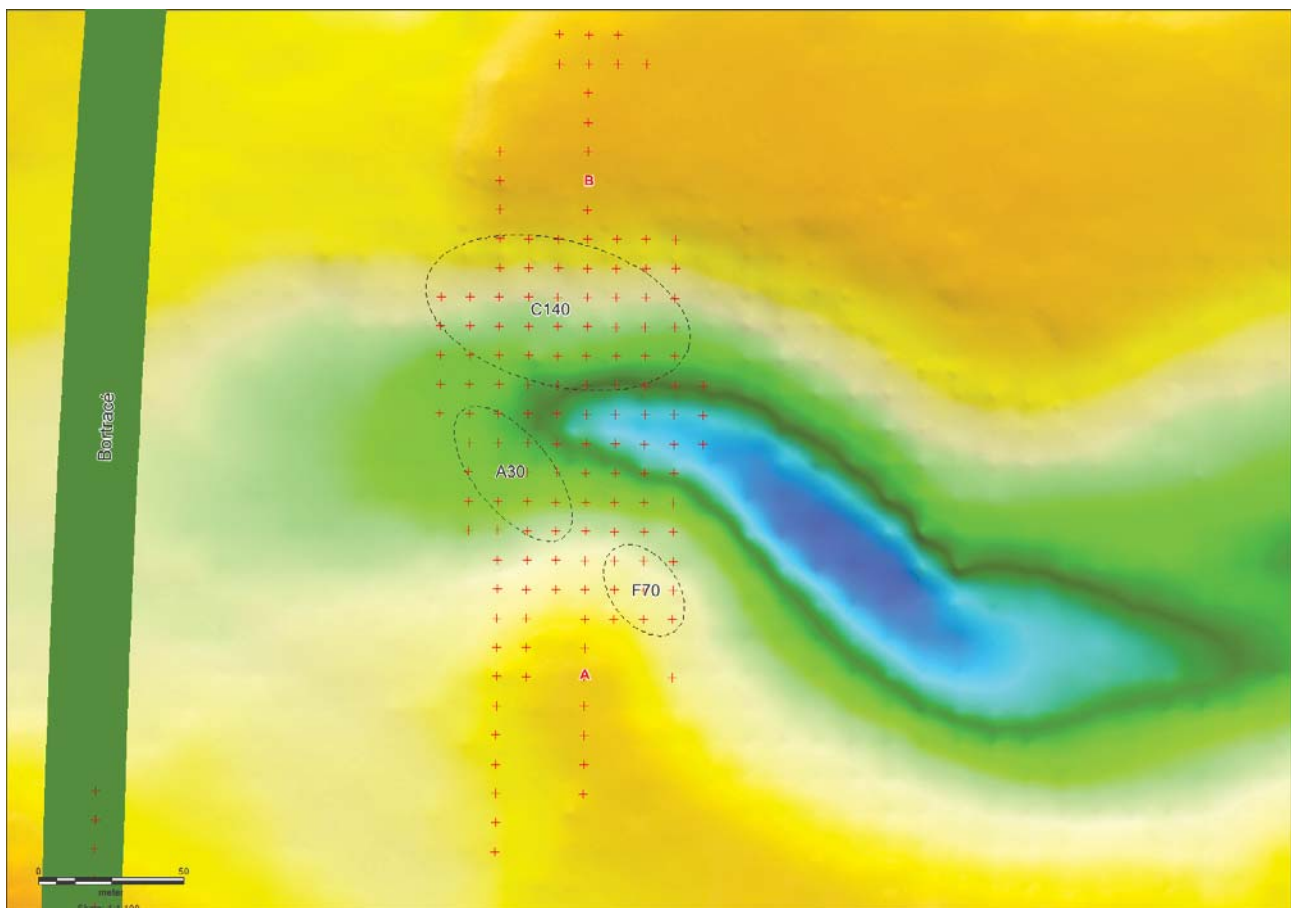
Figur 4: Gravede huller (med rød) og fundkoncentrationer (stiblet) på Lokalitet A & B.

Lokalitet A er udpeget på en nordvendt tange på den sydlige bred af en fossil fjordarm fra øst og dækker et dybdeinterval fra 8 til 15 meter. Der er gravet 89 prøvehuller (Bilag 4), hovedsagligt mellem 10- og 14 meter koten (Bilag 8.1).

Sedimenttykkelsen er generelt lav på den skrånende sydlige kyststrækning. Her ses aflejringer der er mellem 10 og 30 cm tykke og som generelt består af et grønt slamlag med ålegræs, muslinger og skaller i toppen efterfulgt af et sort dyndlag med muslingeskaller, ålegræs og nedbrudt organisk

materiale. Under slam- og dyndlaget optræder der skiftende horisonter af mørkt gråt dyndet silt/sand og lyst gråt sand/silt, som dækker et fundførende gråt sandet gruslag med trækul, træ, slagge og sten. Gruslaget fortsætter ned i den fossile fjord og har lagt sig henover gytjeaflejringer, dannet før området blev overskyldt.

Det fundbærende lag er et 10-30 cm tykt gruslag umiddelbart over undergrund. Der er fundet oldsager i 77 af de 89 prøvehuller og fundene knytter sig hovedsagligt til gruslaget. De to største fundkoncentrationer ligger omkring F70 (Figur 4), på ca. 10,5 meters vanddybde, hvor der bl.a. er fundet stikkel og skrabere, og omkring A30 (Figur 4), på ca. 12,5 meters vanddybde, hvor der bl.a. er fundet stikkel og flækker (heriblandt en på 15 cm's længde (X-A59)). Der er fundet enkelte knoglefragmenter fra begge fundkoncentrationer.

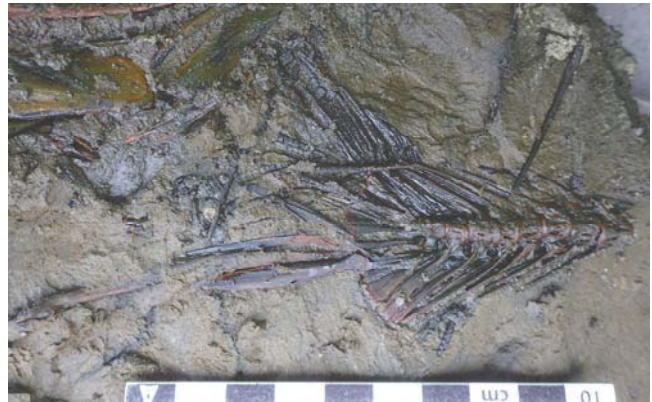
Figur 5: Fiskeskelet indlejret i gytje (X-A121). Foto: Morten Johansen. © Vikingskibsmuseet.

I alt er der registreret 557 genstande og prøver, fordelt på 261 X-numre (X-A1 til X-A261, Bilag 1). Flintmaterialet, som består af i alt 399 stykker tildannet flint, fremstår for størstedelen velbevaret og skarpkantet. Materialet indeholder ingen klart daterende redskaber, men flækkematerialet samt en kærnekse med rhombisk tværsnit (X-A7) tyder på en datering i Kongemose- eller Maglemosetid. Ud over flintmaterialet fandtes, på lokalitet A, knogler og knoglefragmenter fra både pattedyr og fisk, bl.a. et komplet haleparti af en ørred eller gedde (Figur 5).

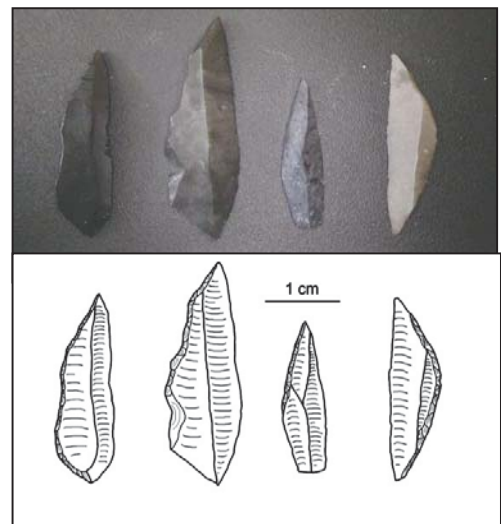
Figur 6: Mikrolitter fra Lokalitet B (X-B40, X-B47, X-B75 & X-B80). Foto og tegning: Morten Johansen. © Vikingskibsmuseet.

I et område på 60x20 meter, omkring C140 fandtes, på vanddybder på 9,9 – 12,9 meter, flintgenstande fra Maglemosetid (6.400-8.900 f.Kr.), bl.a. 4 mikrolitter (**Fejl! Henvisningskilde ikke fundet.**),

Der er ikke tvivl om, at der i genstandsmaterialet fra lokaliteten er et sikkert indslag af genstande, som kan dateres til Maglemosekulturen. Dette gælder to trekantmikrolitter (X 40 og X75), to lancetmikrolitter (X47 og X80) samt et mikrolitfragment (X148). En mikrostikkel (X114) kan muligvis knyttes til mikrolitfremstilling.

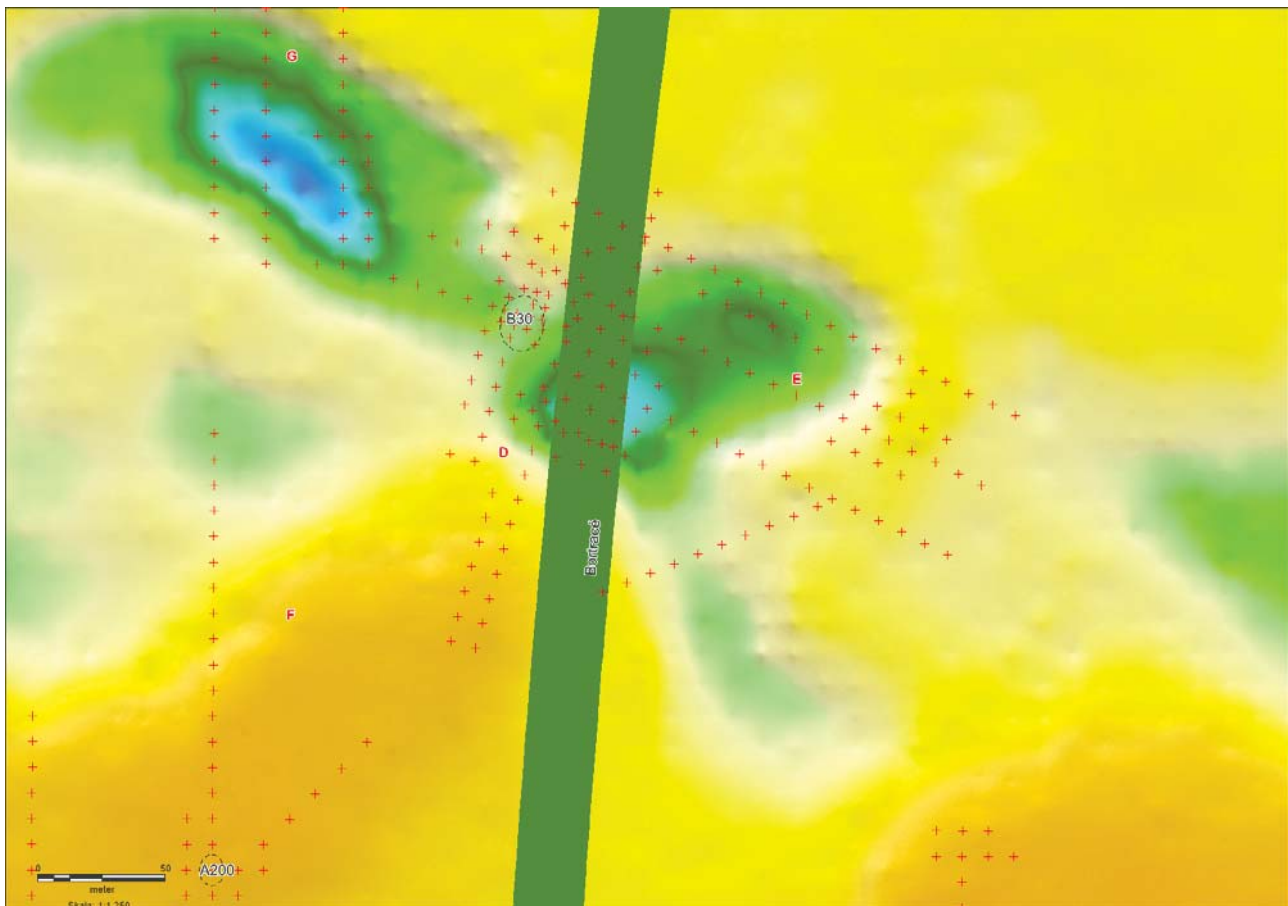
Figur 7: Gravede huller (med rød) og fundkoncentrationer (stiblet) på Lokalitet D, E, F & G.

Lokalitet D er udpeget på en nordvendt tange ud mod to fossile bassiner/en indsnævring på en afsnøret fjordarm og dækker et dybdeinterval fra -6,8 til -15,0 meter. Der er gravet 81 prøvehuller (Bilag 4), 15 på den sydlige side af det fossile bassin, langs centerlinjerne C & D, 10 langs P-linjen og de resterende på og langs en passage/tærskel mellem de to bassiner på 12 meter-koten (Bilag 8.4).

Sedimenttykkelserne er generelt lave, men tager til ud mod det østlige fjordbassin, hvor der er dokumenteret sedimenttykkelser op til 3,4 meter. På de højtliggende punkter ud mod bassinet svinger sedimenttykkelserne mellem 5 og 16 cm. Lagene består af et tyndt grønt slamlag, fulgt af et mørkt sortgrønt dyndlag, som overlejrer det underliggende, fundførende gruslag. I det fossile fjordbassin optræder der skiftende horisonter af mørkt gråt dyndet silt og lyst gråt silt. Det op til 170 cm tykke siltlag bliver efterfulgt af det fundførende gruslag. Gruslaget ligger ovenpå 30-125 cm tykke gytjeflejringer af flagende til blød gytje i skiftende lyse- til mørkebrune nuancer.

Langs passagen mellem de to bassiner er der omkring position B30 (Figur 7) bl.a. fundet en federmesser (X-D13, Figur 8), samt et antal små regulære afslag i et lag af stærkt rustfarvet grus, visse steder med skorpe af kraftig aldannelse. Genstandene her har en ensartet gullig patinering og kan typologisk dateres til Federmessertid (12.000 - 11.500 f. Kr.).

På lokalitet D er der, på en smal passage mellem to fossile bassiner, omkring punkt B30, fundet en lille koncentration af flintmateriale som kan dateres til Federmesserkultur. Aflejringerne ser ud til at være dækket eller forsejlet af en rustdannelse/et allag som kan have været med til at sikre bevaringen af strukturer og organisk materiale. Fundkoncentrationen bør opkvalificeres ved forundersøgelse med dykkere.

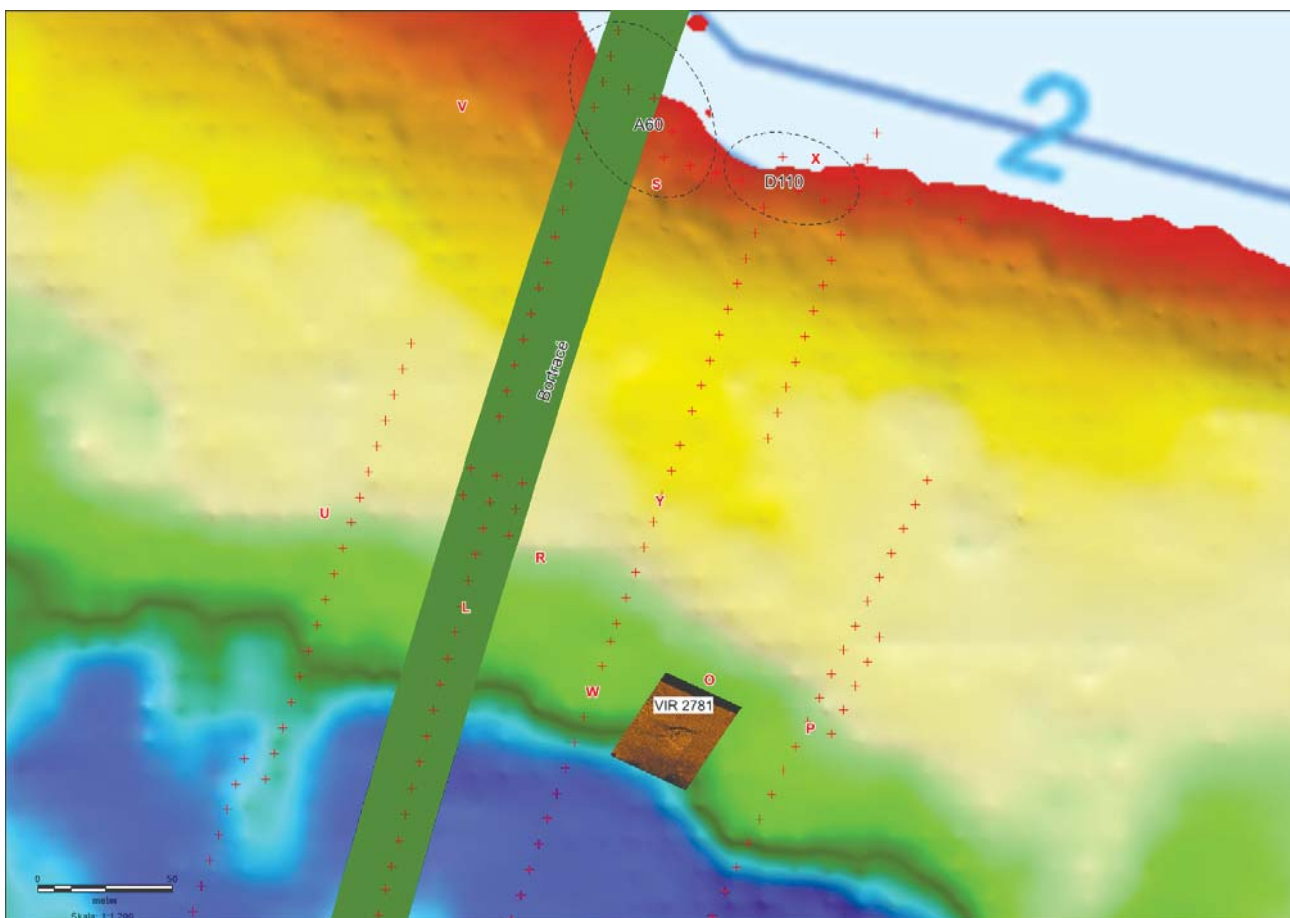
Figur 10: Gravede huller (med rød) og fundkoncentrationer (stiblet) i Område 7. SSS-optagelse af vrug (VIR 2781)

Lokalitet L er udpeget på den sydvendte kyst af Kalve Rev og dækker dybdeintervallet fra 9,5 – 18,4 meter.

Mellem kote ca. -12,5 og -15 er Lokalitetens linje E, F og G utilgængelig pga. vrug (VIR 2781, Dencker 2015).

Der er gravet 13 prøvehuller (Figur 10, Bilag 4) i centerlinje D ud over den sydvendte kyst (Bilag 8.19). Lokalitet W er en del af et større transekt af prøvehuller som omfatter lokaliteterne W, Y og X, hvor Lokalitet W repræsenterer den fossile fjordprofil, samt en del af den tilhørende kyst. Sedimenttykkelserne svinger mellem 10 og 100 cm og består primært af slam- og dyndlag efterfulgt af mørke grå sandlag med skaller og skalsmuld. Umiddelbart over undergrunden følger der et fundførende mørkegråt sandet gruslag med sten, skaller og træstykker. Der er ikke registreret gytjeflejninger på lokaliteten.

I et område mellem -1,5- og -3 meter koten og med største koncentrationer omkring D110 (Figur 10), J100 og K100, fandtes flintgenstande fra Kongemosekultur og Rensdyrjægerkultur (6.400-5.400 f.Kr. og 12.500-8.900 f.Kr.). Et særligt fund fra lokaliteten udgøres af en skaftungespids af Brommetype (Figur 12). Denne fremstår lettere patineret men stadig skarpkantet. Det har ikke været muligt i det foreliggende fundmateriale af flint at udskille yderligere genstande, som med sikkerhed kan henføres til Brommekultur. Derimod er der et stærkt indslag af Kongemosekultur i materialet.

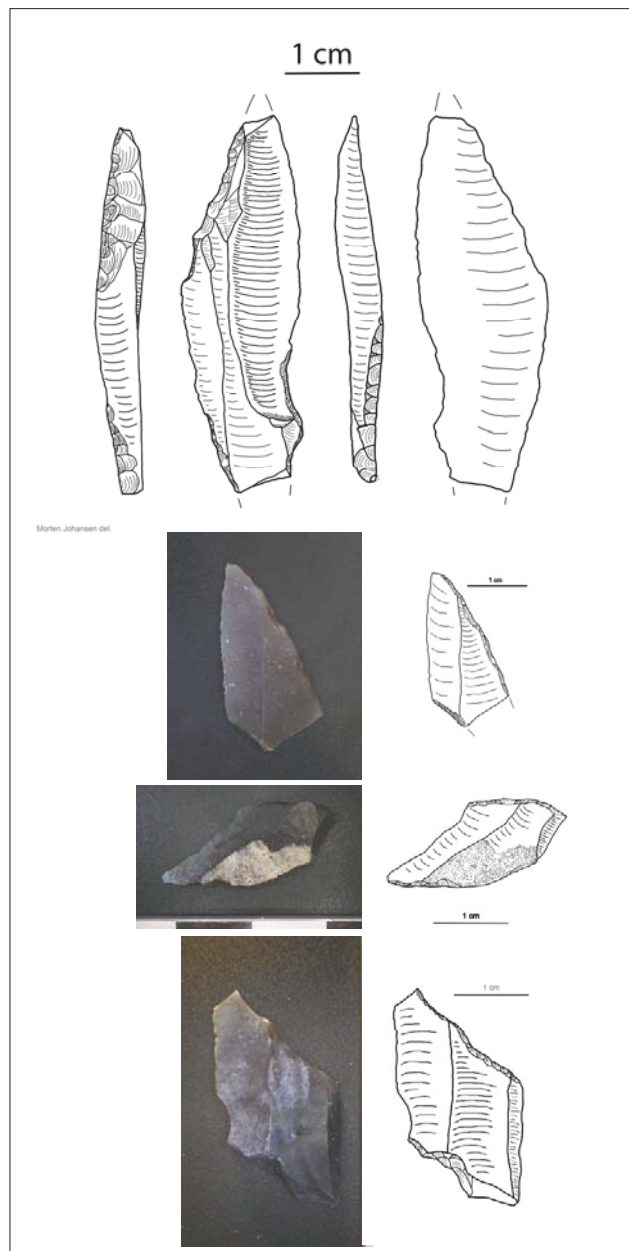
Figur 12: Skaftungespil (X-X32) og skævpile (X-X4, X-X88 & X-X106) fra Lokalitet X. Foto og tegning: Morten Johansen. © Vikingskibsmuseet.

Der er fundet seks skævpile, som alle er upatinerede og skarpkantede (X-X4, X-X88, X-X106, X-X161, X-X172 og X-X173). Samtidig er der udskilt to mikrostikler (X-X168 og X-X171), som kan være biprodukter fra fremstilling af skævpile. Desuden stikler, skrabere og 115 flækker, 483 afslag samt knoglemateriale af fisk og pattedyr. Det ser umiddelbart ud til, at der i området hvor prøvehul J100 er placeret er en koncentration af såvel flint som organisk materiale (træ, trækul, knogler mv.) I E110 fandtes en planke (X-X83), 118 cm lang, 20 cm bred, 2,5 cm tyk, pæleormsædt og med huller efter jernnagler. I K100 fandtes en bjælke (X-X147), samt 2 fragmenterede planker (X-X146) med kvadratiske sømhuller og mærkbar ”olielugt” (Andersen et al 2016).

X 31	1	Trækul	X	D120
X 32	1	Skaftungepil, 5,1 cm lang, 1,6 cm bred. Form. spinkel Brommespids. Stejl, skråretouche i proximalende og retouche i begge sider i distalende. Yderste del af spids samt base er knækket (ikke recent).	X	D110
X 33	1	Lille frostsprængt stykke med retouche på to sider	X	D110
X 34	1	Hajtand, rodenden mangler.	X	D110
X 35	4	Små afslag	X	D130
X 36	3	Afslag	X	D130
X 37	2	Afslag	X	D140
X 38	6	Små afslag	X	D150
X 39	2	Små afslag	X	D160
X 40	1	Flække, 7,8 cm lang, 1,8 cm bred, relativt regelmæssig, stor oval slagfladerest, delvist bevaret cortex langs ene side og i distalende, negativ efter hængsel	X	D160
X 41	1	Afslag	X	D170
X 42	5	Afslag - bemærk at to stykker er udskilt, X170 afslag med kantretouche og X171 mikrostykke	X	D180
X 43	1	Hasselnøddeskaller, prøve	X	D180

Derimod er der et stærkt indslag af Kongemosekultur i materialet. Der er fundet seks skævpile, som alle er helt upatinerede og skarpkantede (X4, X88, X106, X161, X172 og X173). Samtidig er der udskilt to mikrostikler (X168 og X171), som kan være biprodukter fra fremstilling af skævpile.
