Ny Storstrømsbro
Dykkerbesigtigelser på lavt vand

VIR 2739

Ny Storstrømsbro

Dykkerbesigtigelser på lavt vand

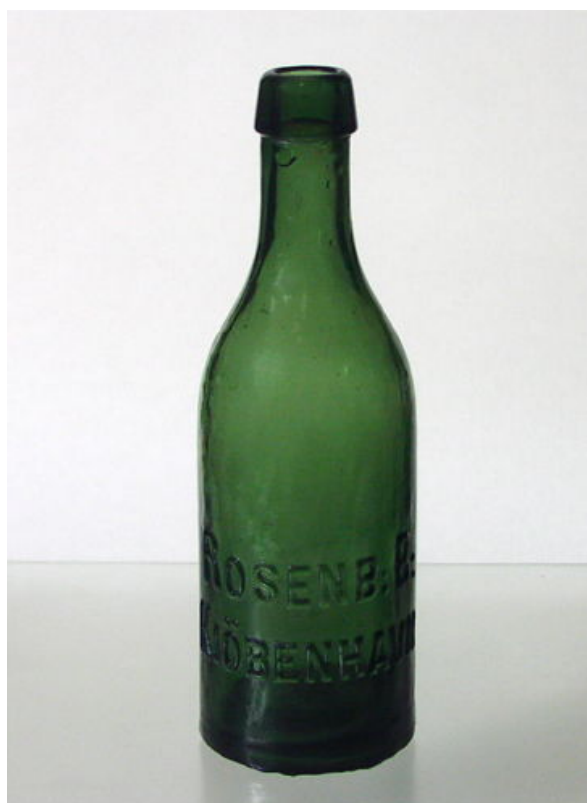
Figur 2: X-1. Mineralvandsflaske fra mineralvandsfabrikken "Rosenborg Brøndanstalt" med mundstykke til korkprop og overbinding med ståltråd. Tekst på kroppen "ROSENB:B: KIÖBENHAVN" Farve: Mørkegrøn. Rumfang: 1/4 pot. I Kastrup Glasværks prislister står 1885, 1886, 1893 og 1896 mineralvandsflasker, mørkegrønne 1, 1/2 og 1/4 pot. Kilde: [Glashistorisk Museum](#)

sandlaget fandtes en flaske (X-1, Figur 2) samt to flintafslag (X-2).

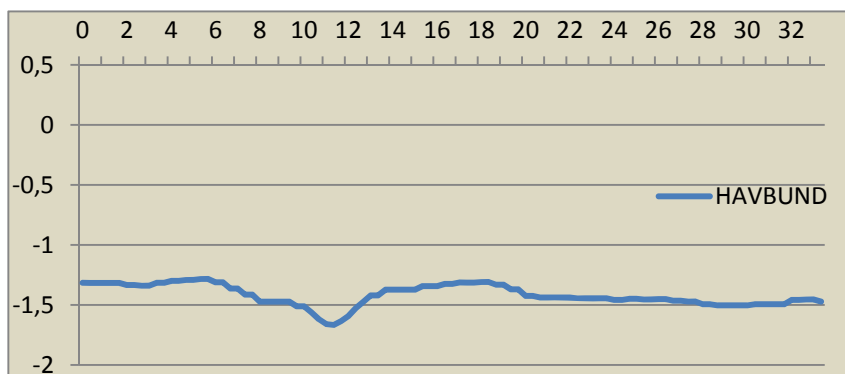
Sydligst i Område 11 blev der observeret flere store fordybninger i havbunden (Figur 3 og 4). Fordybningerne havde en diameter på 2-3 meter og en dybde på op til 130 cm.

Figur 3: Bundprofil sydligst i Område 11. Fordybning optaget med ekkolod.

Fordybningerne er ikke synlige på surveydata fra 2012 og må formodes at stamme fra "jack-up"-benene fra et af de fartøjer som i 2014 tog boreprøver ved Falsters nordkyst. Fra en af fordybningerne blev der udtaget en prøve fra en trærod (X-63) samt opsamlet et flintafslag (X-6).

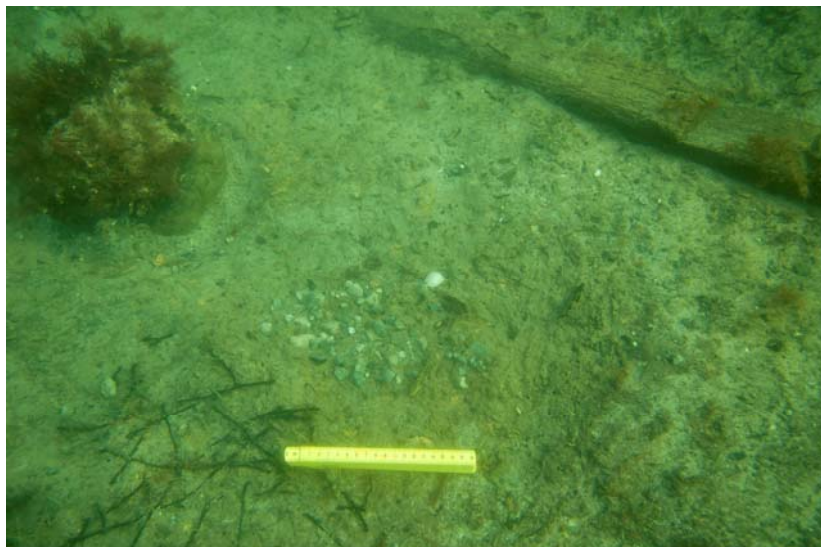
Omkring centerlinjens 700-meter punkt (12-0-700) tiltog sedimenttykkelsen betragteligt (Figur 5), og der observeredes en skråt stående stage (X60), en træstub/-stamme og en træstamme samt enkelte stykker flint (X-16). Med ejektorsug sugedes et areal på ca. 2 * 3 meter fri for det øvre sandlag (Lag 1). I Lag 2, et homogent, lyst brunt gytjelag, registreredes, ud over ovenstående trægenstande, en cirkulær stenpakning, ca. 20 cm. i diameter (Figur 6). Ved udgravning viste

Figur 6: Stenpakning. Foto: Morten Johansen, vikingeskibsmuseet.

stenpakningen sig blot at være 3 cm dyb og var, bortset fra en flækkekniv med skrå tværretouche (X-19)(Figur 7), fundtom. Det er uvist, om fyldskiftet er resterne af et anlæg eller om flækkekniven, sammen med de øvrige småsten, tilfældigt er havnet i en naturlig lavning i gytjen. Det skal dog bemærkes, at flækkekniven fremstår skarpkantet og uden tegn på omlejring.

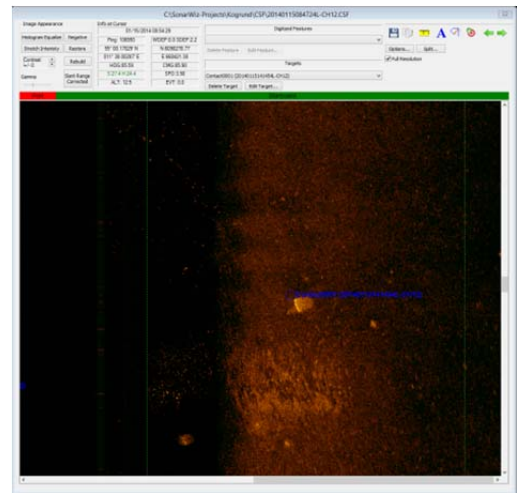
Figur 9: Cont1

Cont1: Objektet er tolket som et kantet objekt, ca. 1,5 * 1,5 meter (Figur 9). Ikke klassificeret anomali.

Besigtigelse: Stor sten. Minimum 2½ meter lang og 2 meter bred. Stikker 20 cm. op af havbund.
