ASNÆSVÆRKET - KULPIEREN

Marinarkæologisk forundersøgelse for uddybning

VIR 2785

August 2015

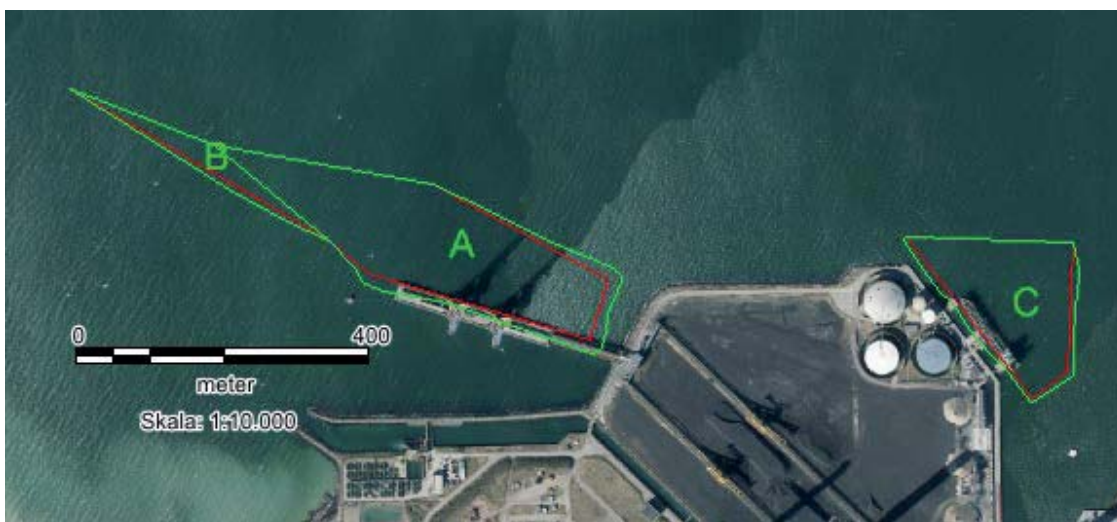
Figur 1: Oversigtsplan. Bruttoområde: grøn streg; bund af afgravning: rød streg.

Inter Terminals A/S planlægger at etablere ny vanddybde på 14,7 m ved Asnæsværkets kulpier (Figur 1, A) og i den forbindelse forbedre besejlingen ved en vestlig forøgelse af det uddybede areal (Figur 1, B). Hidtil har der været uddybet til ca. 13,5 m i område A. Den naturlige vanddybde i omgivelserne er mellem 9,5 og 15 m. Endvidere skal oprensnes til en vanddybde på 12 m ved Oliekajen længere mod øst (Figur 1, C).

Både oprensningen ved Oliekajen og videreudbygningen i selve hovedområdet ved Kulpieren skal ske på tidligere uddybet område, hvorfor der ikke anses at være mulighed for at påtræffe fortidsminder beskyttet af Museumsloven på disse arealer. Derimod ansås det ved projektets opstart for sandsynligt, at der vil blive uddybet i hidtil urørt havbund i vestudvidelsen (Figur 1, B) samt på hovedområdets skrå anlæg.

Da der foreligger begrundet formodning om forekomst af fortidsminder beskyttet af Museumsloven, har Kulturstyrelsen 12. april 2015 (KUAS 2015-7.26.01-0031) stillet vilkår om gennemførelse af en marinarkæologisk forundersøgelse på disse arealer (hele arealet B samt areal A udenfor rød streg i Figur 1).

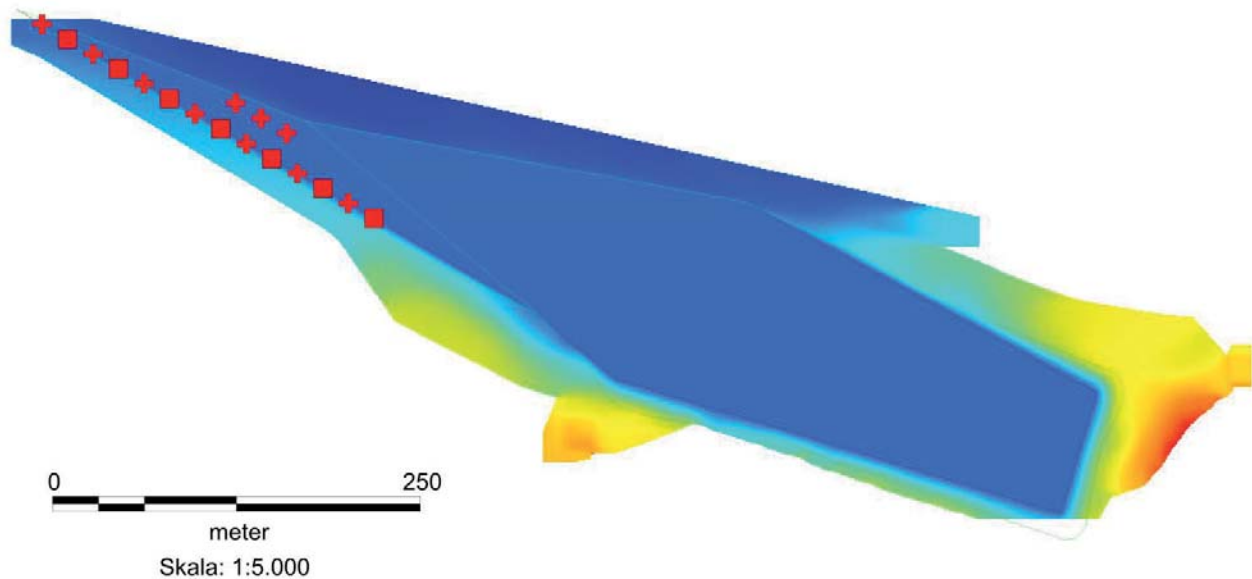
Figur 2: Delområde A/B. Revideret graveplan. Firkant: Fase 1. Kryds: Fase 2. Baggrund: Bathymetri efter projekteret uddybning.

På denne baggrund blev forundersøgelserprogrammet revideret (Figur 2), således, at den i projektbeskrivelsen beskrevne Fase 1 nu omfatter 7 prøvehuller (med en gravedybde under nuværende havbund på 0,13-1,58 m) og Fase 2 omfatter 10 prøvehuller (med en gravedybde under nuværende havbund på 0,08-1,38 m). Det blev endvidere vurderet, at opmåling med sub-bottom profiler set i lyset af prøvegravningens nu begrænsede omfang ikke ville være lønsom.

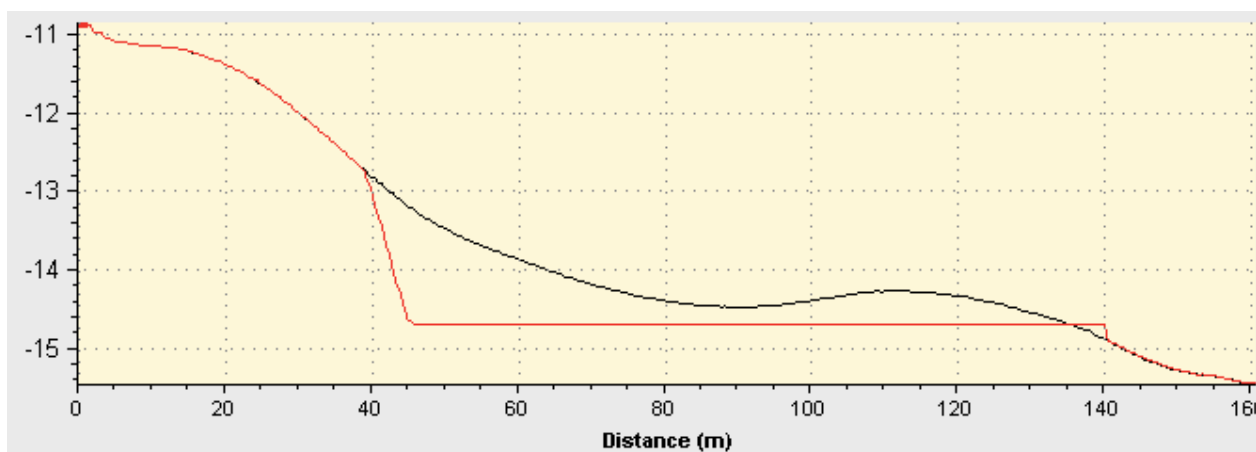
Figur 8: Profillinje 8. Konkavt profil; formodet skred fra gravet kant. Ny gravning starter langt nede ad allerede gravet skråning.

Det blev herved klart, at kanten på den projekterede videreudbygning i delområde A holder sig indenfor den allerede eksisterende gravede/eroderede kant af den nuværende uddybning (Figur 4 & Figur 8-14). Dels ses en tydelig forskel på havbundsprofilet ud mod henholdsvis delområde A og åbent farvand (Figur 4 & Figur 5-7 vs. Figur 7-14). Førstnævnte har et konvekst profil, der tolkes som tegn på et naturligt erosionsmønster, hvor det (sparsomt) eroderede materiale føres bort fra stedet. Sidstnævnte har et konkavt profil, indimellem med en tydelig pukkel nedenfor skrænten, hvilket tolkes som nedskredet materiale fra den menneskeskabte stejle skrænt. Endelig er der identificeret arealer, hvor den projekterede dybde allerede findes.

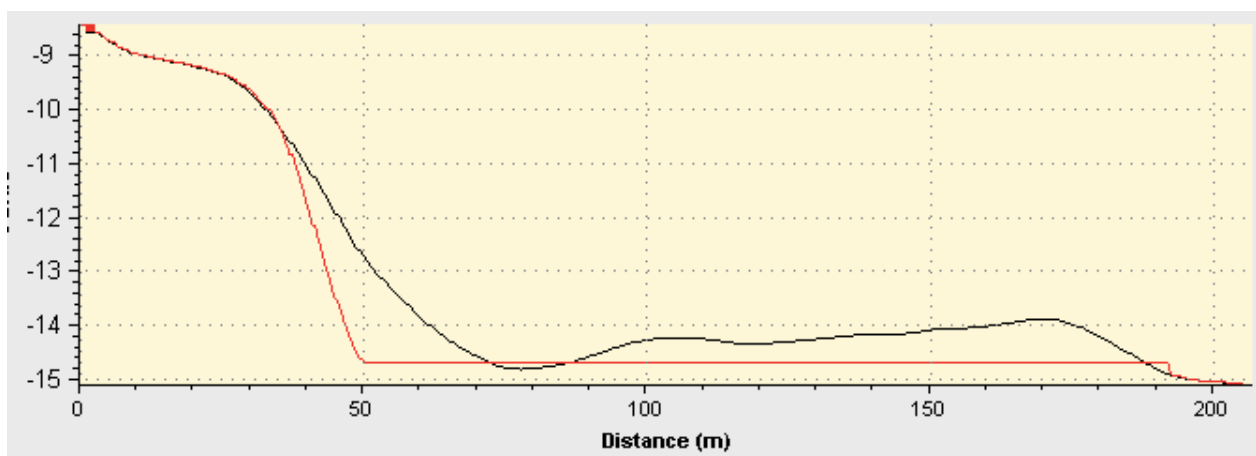
Figur 10: Profillinje 12. Konkavt profil; formodet skred fra gravet kant.

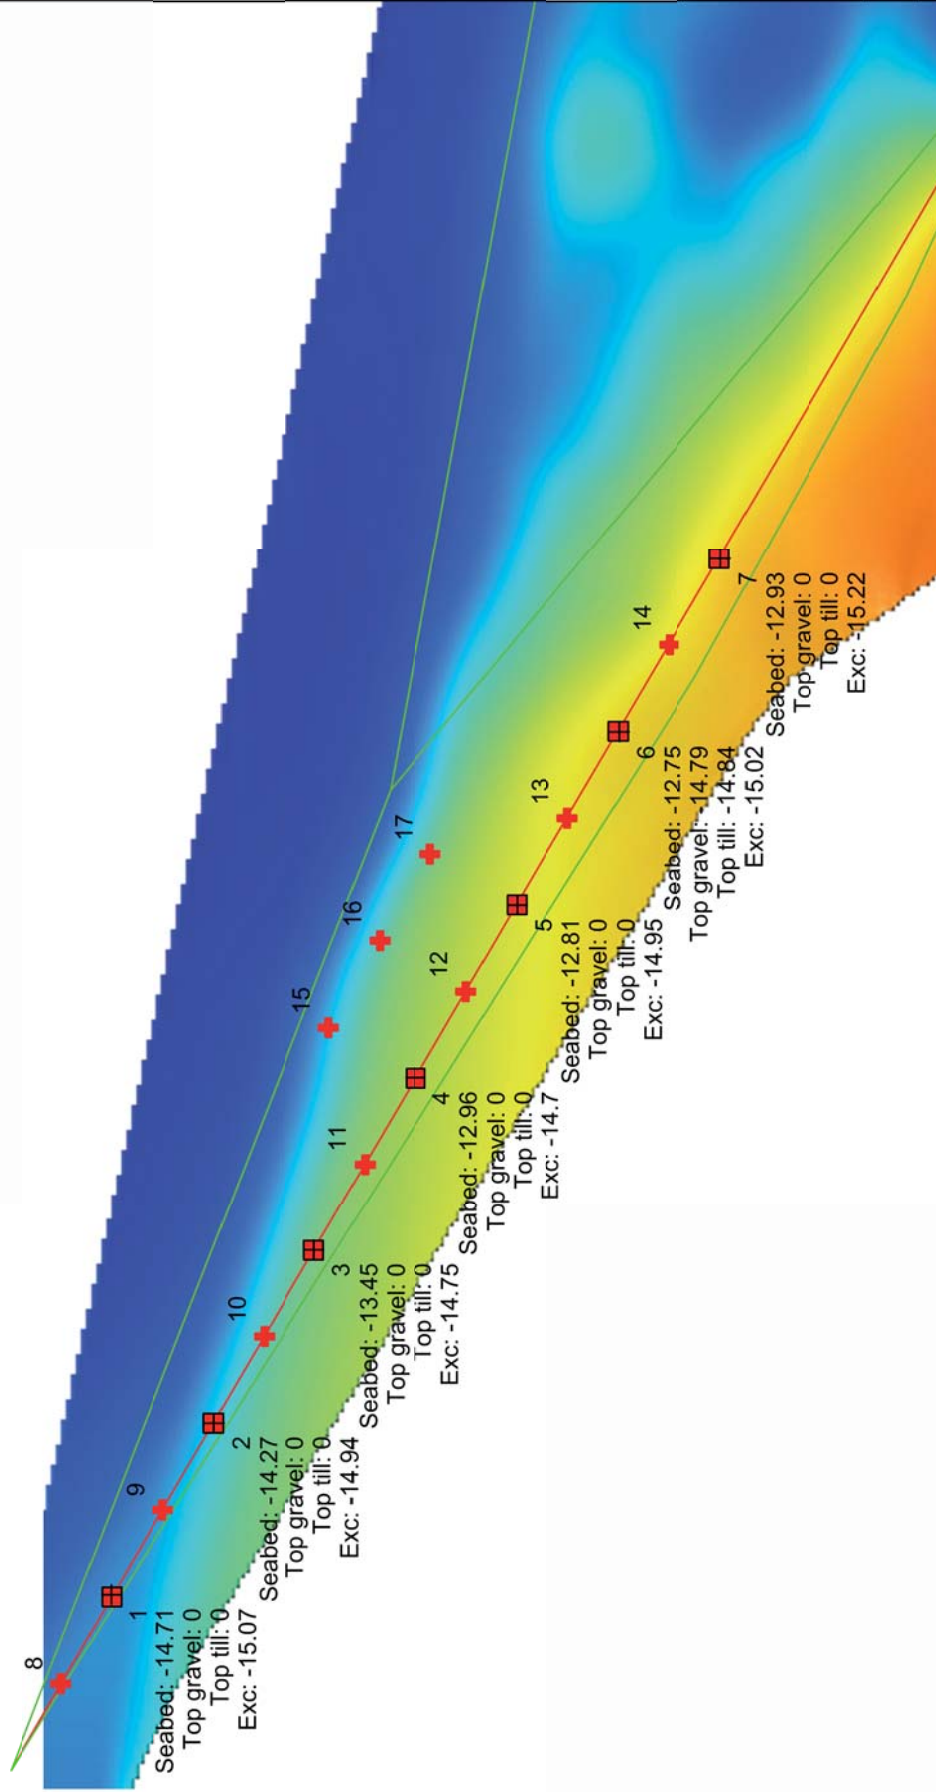
Bilag 1

Bilag 1: Oversigtskort (resultater; bathymetri 2013)

ID	Seabed_RN_survey_elev	Excavation_elev	Top_gravel_elev	Top_till_elev	UTM_X	UTM_Y	Excavation_depth_BSB	Grab_loads
1	-14,71	-15,07	0	0	630.008	6.171.041	0,36	2
2	-14,27	-14,94	0	0	630.042,2	6.171.020,5	0,67	2
3	-13,45	-14,75	0	0	630.076,72	6.171.000,39	1,3	5
4	-12,96	-14,7	0	0	630.111,34	6.170.980,33	1,74	3
5	-12,81	-14,95	0	0	630.145,81	6.170.959,85	2,14	4
6	-12,75	-15,02	-14,79	-14,84	630.180,3	6.170.939,57	2,27	3
7	-12,93	-15,22	0	0	630.214,95	6.170.919,15	2,29	6

Der blev gravet prøvehullerne 1-7 ned til eller vel under den projekterede uddybningskote (Bilag 1) Kun i prøvehul 6 blev der påtruffet andet end homogent slam (sine steder med tynde linser af andet materiale), idet der her fandtes et gruslag i kote ca. -14,79 til -14,84 m, hvorunder fandtes blåler. Der blev soldet i alt 40 liter af dette gruslag uden at finde nogen form for antropogent materiale.
