NAKSKOV SEJLRENDE
Marinarkæologisk overvågning af
uddyningsarbejde

VIR 2799

Februar 2018

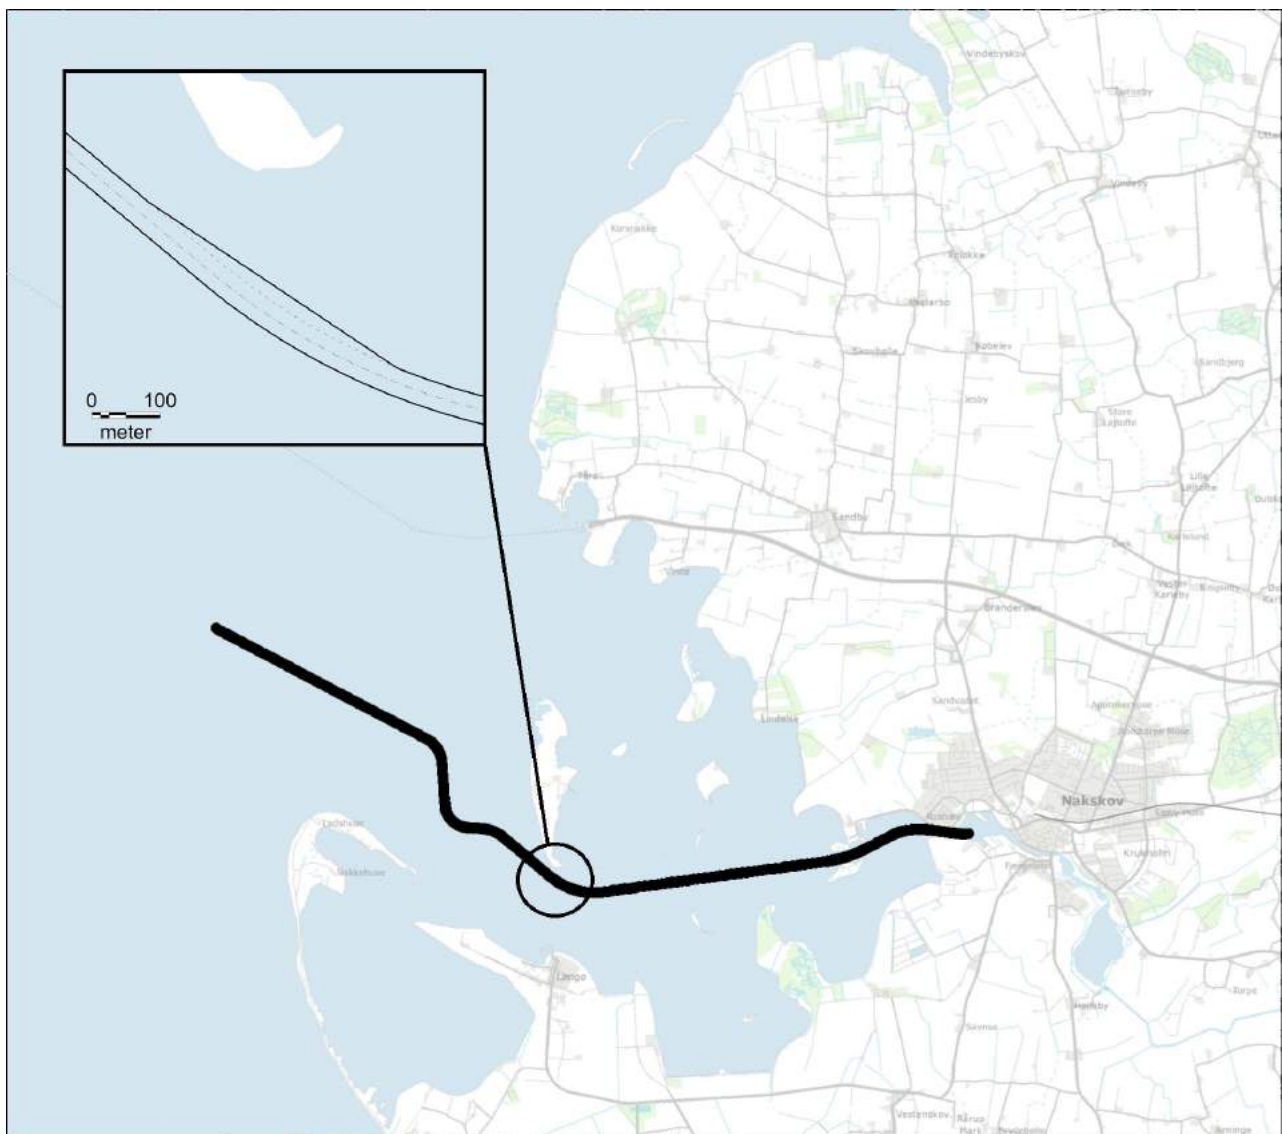
Figur 1: Nakskov fjord med indikation af sejlrende, samt detalje af ”delområde vest” syd for Enehøje. DTK/Skærmkort fra Styrelsen for Dataforsyning og Effektivisering, WMS.

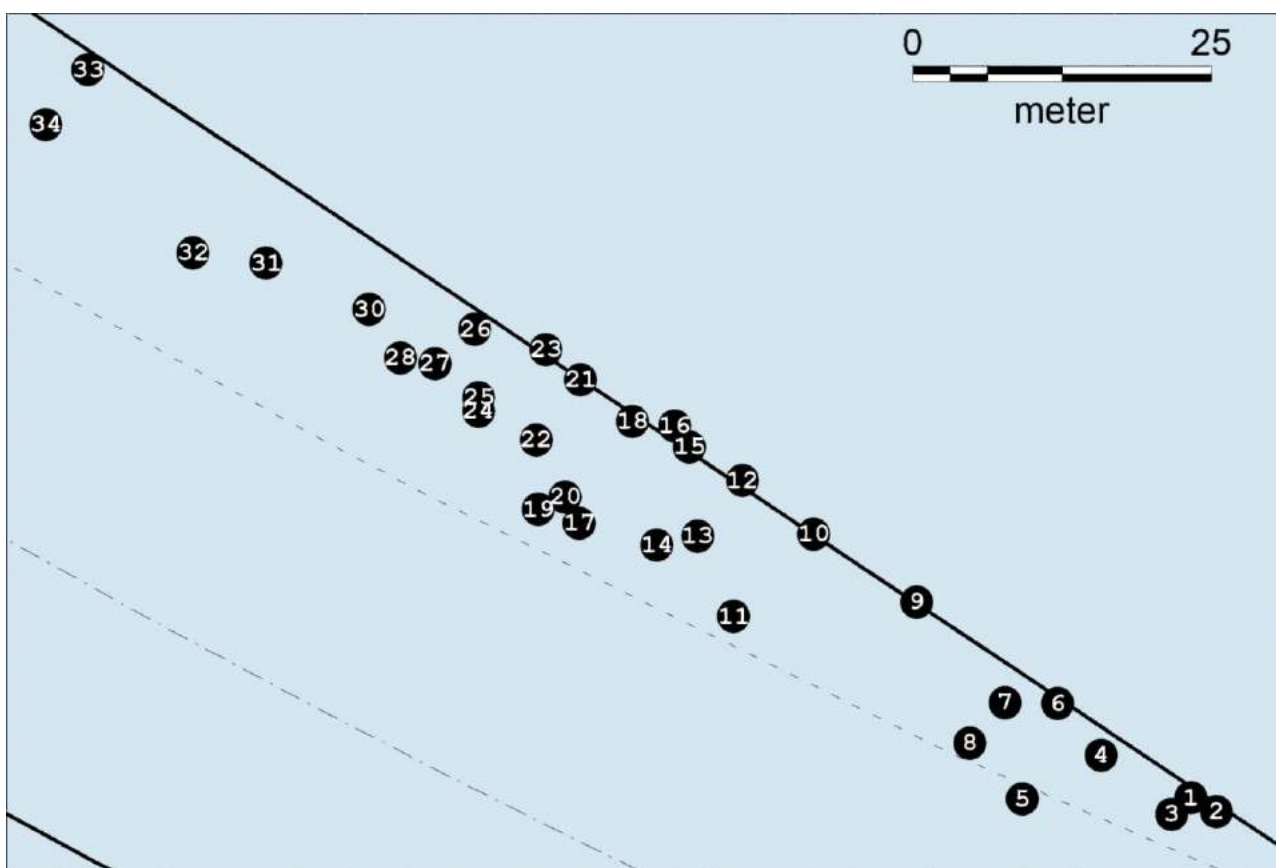
Figur 2: Udsnit af sejlrende med centerlinje, marking af uddybningsområdet samt fordeling af prøvepositioner. DTK/Skærmkort fra Styrelsen for Dataforsyning og Effektivisering, WMS.

Det arkæologisk interessante område udgjorde 300-400 m², som fartøjet afgravede i ét pas fra sydøst mod nordvest i et fejende mønster (se nummeringen Figur 2).
