Kalundborg Lystbådehavn  
Marinarkæologisk forundersøgelse af  
havneområde forud for renovering af havn

VIR 2946

November 2021

## Beretning for undersøgelse af havneområde forud for renovering af kaj

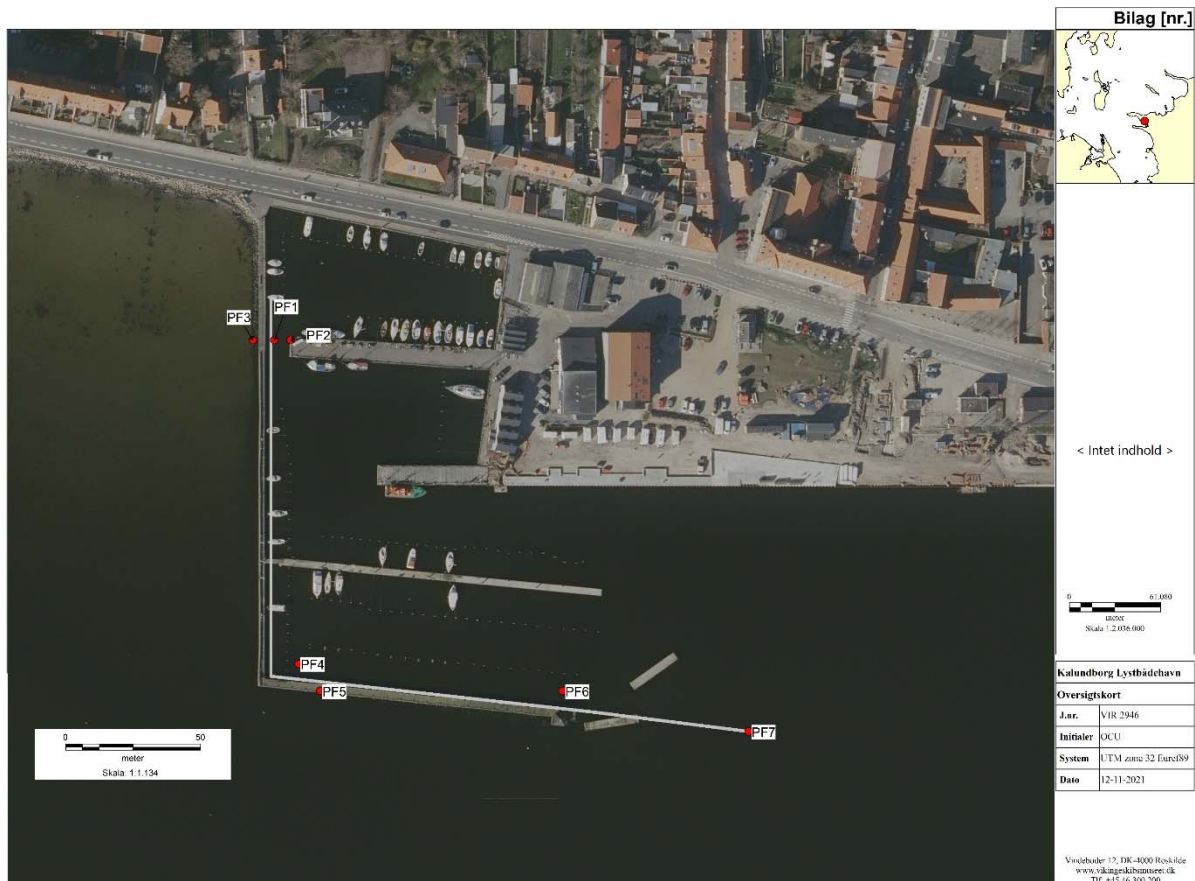
*Kalundborg Lystbådehavn med de 7 undersøgte positioner markeret tillige med linjerne for visuel reko markeret med grå streg.*

Både ved visuel reko og ved gravning af prøvofelter blev der stødt på recent affald i form af tovværk, tømmer fra molerne, bådudstyr ol., ofte op til en m under havbunden. Langs vestmolen blev der i de i inderste dele mod land iagttaget hård sandbund frem til omkring 100 m fra stranden, hvorefter et lag af dynd ovenpå sandet blev stadig tykkere. Langs sydmolen var dyndlaget alle steder mindst 160 cm tykt.

Alle observationer viser at der er stor dynamik i sedimenterne i havnen, og sås da også at oprensning til havnens officielle dybder var gennemført konsekvent, med tydeligt anlæg til naturlig havdybde under molerne.

Der sås intet af arkæologisk interesse.
