***Tudse Hage
Tilsyn oktober 2023***

**VIR 377
SLKS 23/12613**

Tudse Hage

Besigtigelsesnotat: tilsyn på lokaliteten VIR377 Tudse Hage

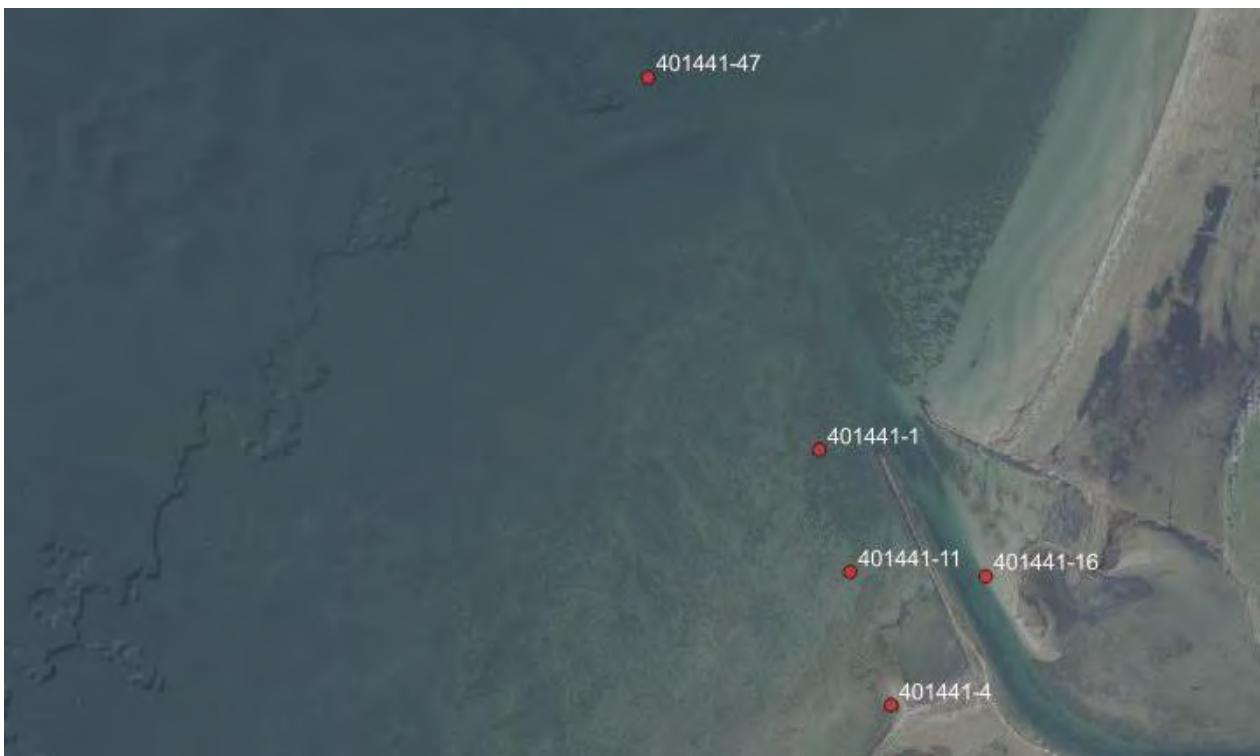
Figur 1. Fem lokaliteter (sted- og lok.nr., Fund- og Fortidsminder) der alle relaterer sig til Tuds Hage.. Det nordligste punkt repræsenterer bosættelse i løbet af Kongemosekultur (SH 9), mens de fire sydlige punkter relaterer sig til Ertebøllelokaliteten. Indeholder data fra Styrelsen for Dataforsyning og Infrastruktur, Ortofoto Foraar, WMS-service (luftfoto 2023).

Lokaliteten Tuds Hage ligger på ydersiden af estakaden, ved indsejlingen til Skælskør Fjord, ud til Agersø Sund. Lokaliteten er ikke endeligt afgrænset. Den bevarede del af ertebøllelokaliteten antages at have en afgrænsning der ligger inden for det målesystem som er sat op i 2002 (fig. 2). Der er desuden, i et enkelt sugehul, ca. 500 m NNV for estakaden iagttaget fund, der sandsynligvis knytter sig til et bopladsdrag fra Kongemosekultur og dermed repræsenterer en tidligere fase af lokaliteten (fig. 1). Der er i 2023 kun ført tilsyn med ertebøllelokaliteten.

Det er forventeligt at den erosion der er dokumenteret på lokaliteten vil fortsætte i fremtiden. Det er derfor en prioritet at udgrave og dokumentere lokaliteten, inden den tabes til erosion. Undersøgelsens hovedformålet vil være at udgrave et mindre antal kvadratmeterfelter i det/de områder der vurderes at være bedst bevaret. Et sekundært mål vil være at besigtige de dybereliggende dele af lokaliteten (omkring SH 9, fig. 1), dateret til Kongemosekultur for at vurdere, om dette område ligeledes er utsat for erosion.

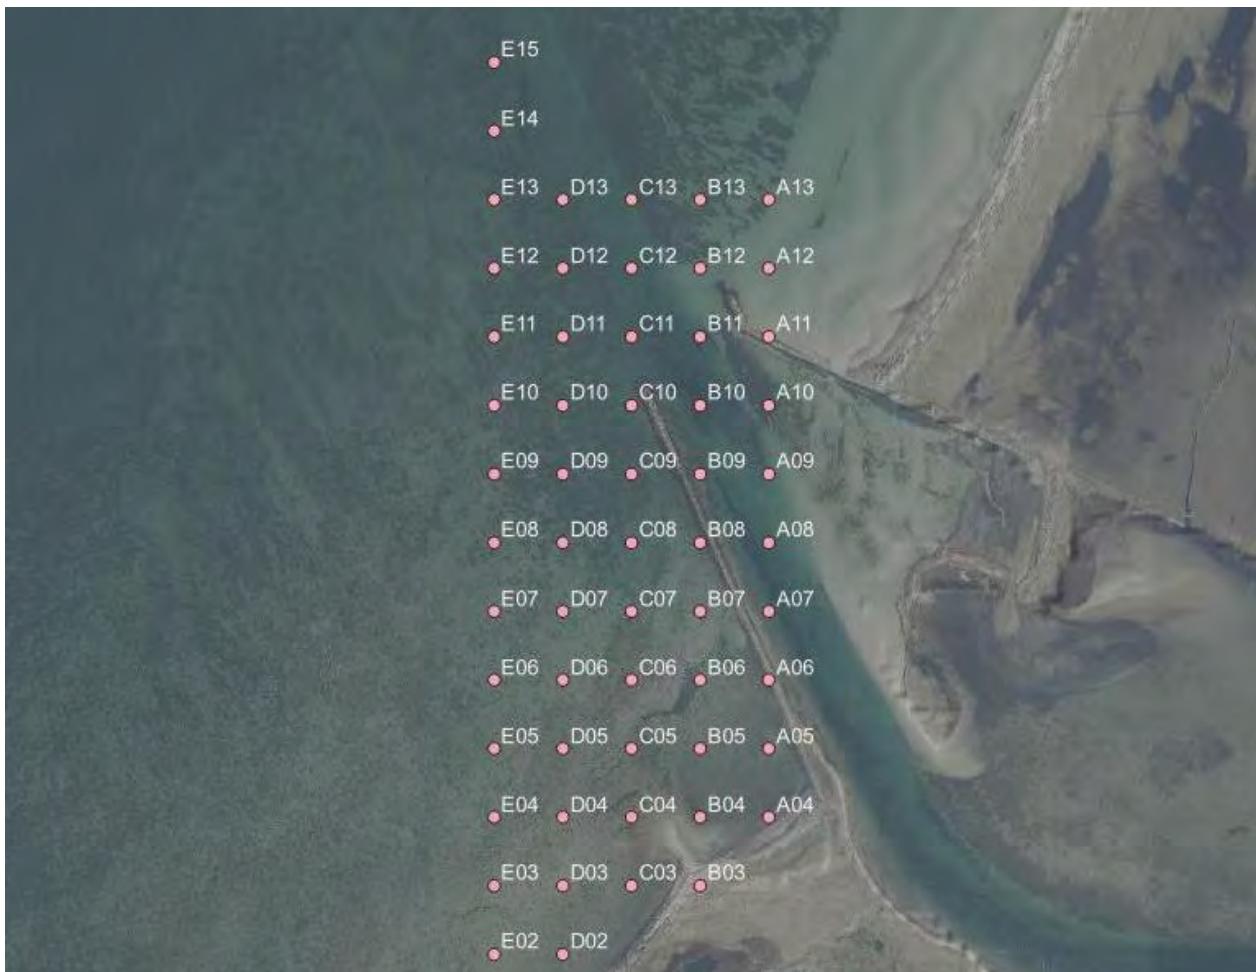
Figur 2. Målepunkter på lokaliteten etableret i 2002. Indeholder data fra Styrelsen for Dataforsyning og Infrastruktur, Ortofoto Foraar, WMS-service (luftfoto 2023).

Der blev ved tilsynet arbejdet videre med målesystemet oprettet 2002 (bilag 5 og fig. 2). Systemet består af et net af opmalte GPS-punkter, afsat med 50 meters mellemrum. Nettet dækker ca. 0,1 km².

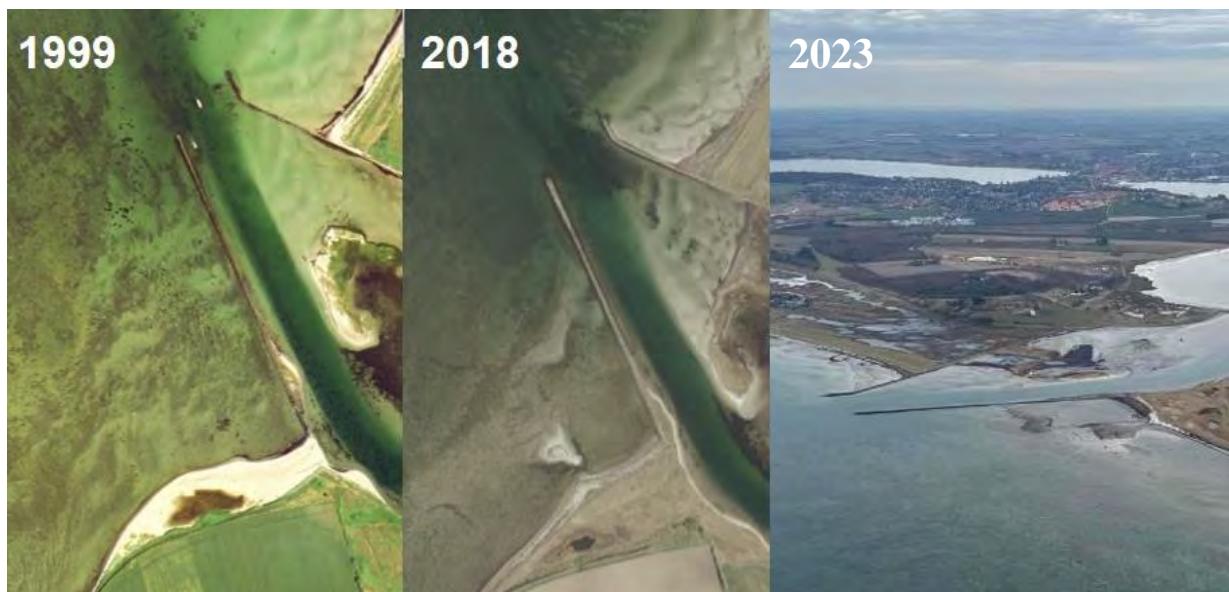
Figur 3. Luftfoto af Tudse Hage lokaliteten, 1999 og 2018. Indeholder data fra Styrelsen for Dataforsyning og Infrastruktur, Ortofoto Foraar, WMS-service (luftfoto 1999 og 2018). Dronefoto af lokaliteten fra 2023 (Benny Kjær Rasmussen).

I løbet af 2022 og 2023 er der igen observeret tiltagende erosion på lokaliteten. Sydvest for estakaden er dannet en sandbane, mens der nordvest for denne kan iagttages områder med blotlagt gytje. Flemming Rieck (VIR) har i løbet af 2023 besøgt lokaliteten flere gange og dokumenteret den ændrede sedimentation på lokaliteten med fotos fra land, samt indsamlet opskyllede genstande i strandkanten. Den ændrede sedimentation i området kan ligeledes iagttages på luftfotos (fig. 3). Ulf Carlsson, lokal amatørarkæolog, har ligeledes i løbet af 2023 besøgt lokaliteten regelmæssigt, både til fods og med snorkel. Han har i perioden indsamlet fremeroderede fund, dels i strandkanten, dels i det eksponerede gytjelag, der løbende er blevet overdraget til VIR. Blandt de nyindkommende fund er større mængder knogle og tak, blandt andet flere kronhjortegevirer med bearbejdningsspør, samt et halvt hundekranie. Fundenes karakter (frisk organiske materiale) indikerer en aktiv erosion på lokaliteten.

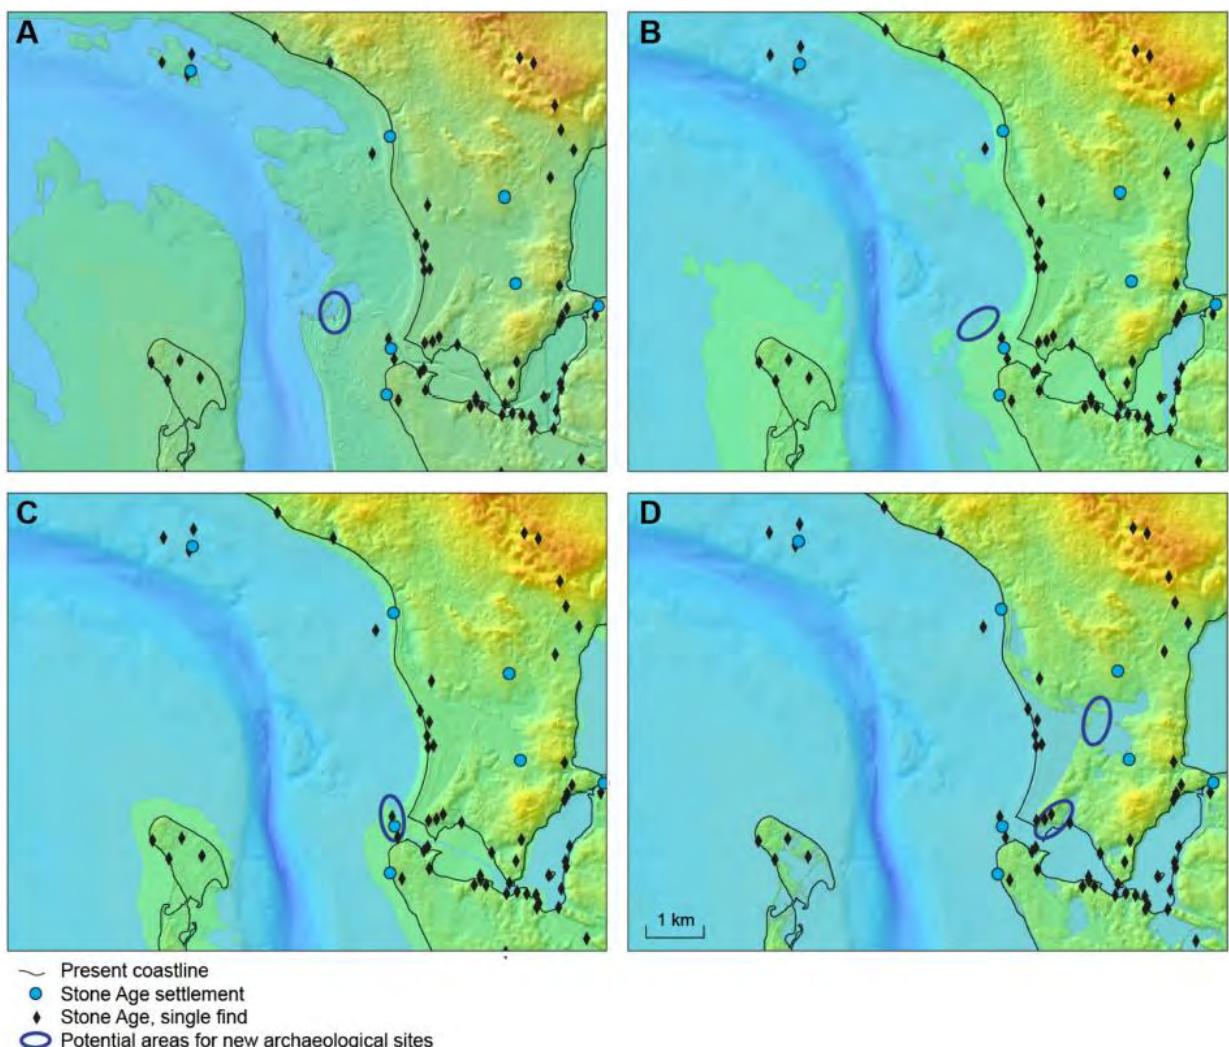
Figur 5. Geoarkæologiske Palæografiske scenarier. A) 8 m under nuværende havniveau (ca. 8 cal. ka PB). B) 4 m under nuværende havniveau (ca. 7,7 cal ka BP). C) 2 m under nuværende havniveau (ca. 7,4 cal ka BP og muligvis ca. 6,8 cal. ka BP). D) 1 m over nuværende havniveau (ca. 5,2 cal ka BP). Fra: Gregory et al., 2021, Figur 9.

I forbindelse med SASMAP projektet i perioden 2012-2015 (Gregory et al) blev der for området omkring Tuds Hage udarbejdet en geoarkæologisk palæografisk model, der viser terræn og havniveau i henholdsvis tidlig Kongemosekultur, sen Kongemosekultur, Ertebøllekultur og Neolitikum (fig. 5). Ertebøllelokaliteten lå i sin samtid på et mindre næs orienteret N-S på østsiden af Agersø Sund nordlige ende. Mod vest var næstet afgrænset af et vandløb.

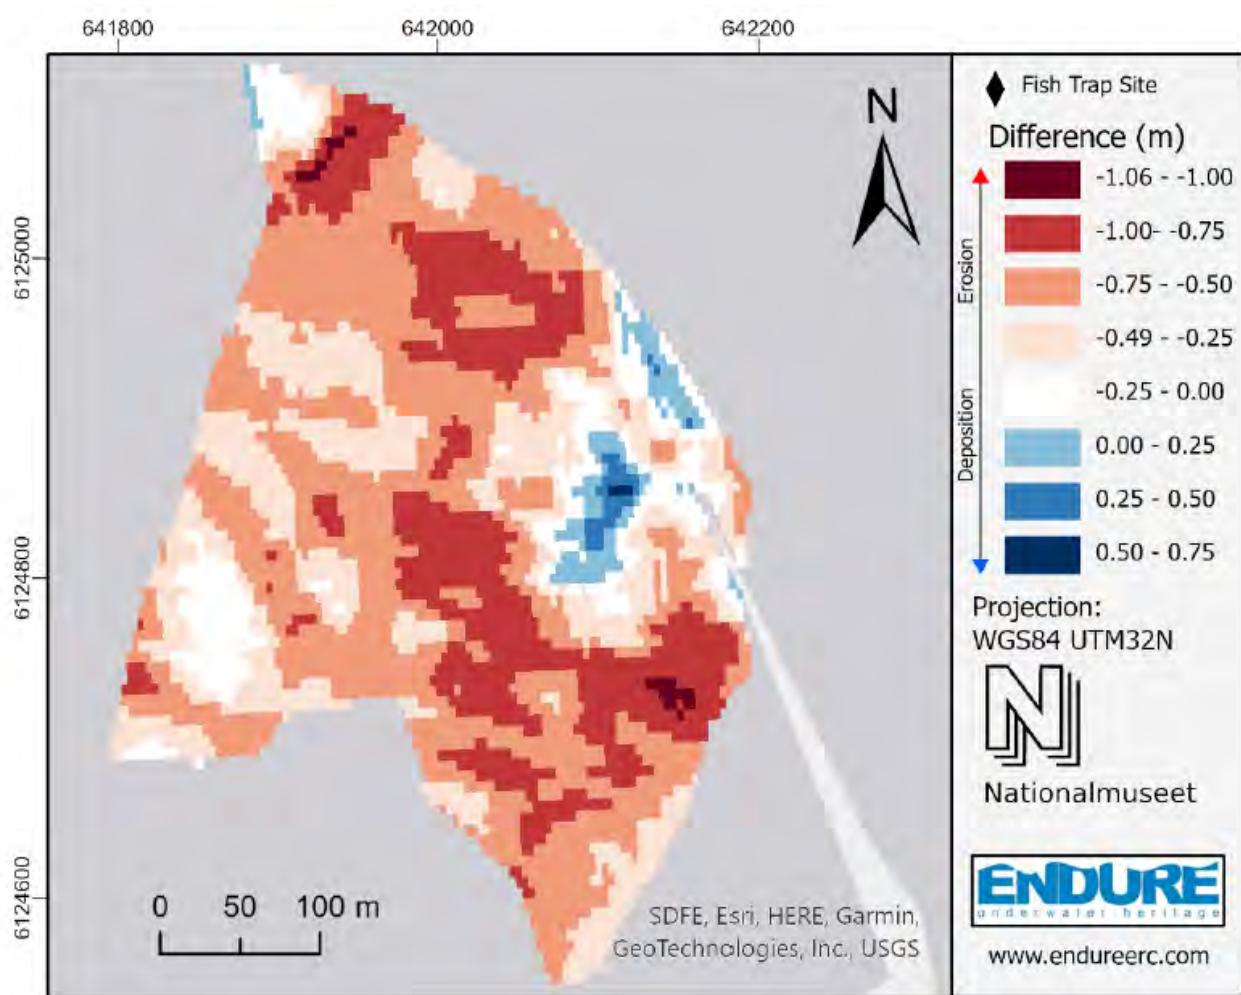
NM har efterfølgende sammenholdt de bathymetriske data fra 2013 med de bathymetriske data fra 2023 og modelleret forskellene i sedimentationen (Majcher et al, 2023 og fig. 6). Den gennemsnitlige pixelværdi er -0,54 m, hvilket påviser at der er forgået en generel erosion i området. Erosionen er lokalt op til ca. -1 m. Der er dog i området omkring fiskerusen, som blev sikret med sandsække i 2002, en sedimenttilvækst op til 0,5-0,75 m (fig. 6).

Figur 6. Forskelle i batymetri mellem 2013 og 2023. Fra Majcher et al, 2023, fig 3.

Det kan konkluderes at lokaliteten er under kraftig erosion og at der inden for det område der er undersøgt ved tilsynet i 2023 er forsvundet op mod 1 m sediment (gennemsnit 0, 54 m) i løbet af de sidste 10 år. I den centrale del af undersøgelsesområdet fremstår havbunden som blottet gytje mens havbunden i den nordlige og sydlige del af undersøgelsesområdet er dækket af sand (Bilag 2).
