KØGE HAVN

Beretning for besigtigelser af anomalier og fundsteder

VIR 2769

Beretning for besigtigelse af anomalier

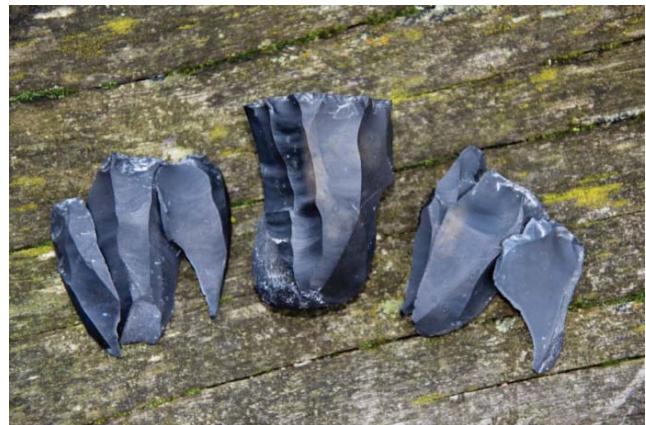
Flintan blev funnen i en tunn grushorisont, 60-62 centimeter under havsbotttnens nivå. Vid efterföljande utgrävning fann man att stratigrafien ner till 65 centimeter under bottennivå var kraftigt omrörd och störd. Inga ytterligare fynd eller observationer gjordes under dykningarna.

Figur 1. Flintkoncentration. Foto: Morten Johansen
© Vikingeskibsmuseet.

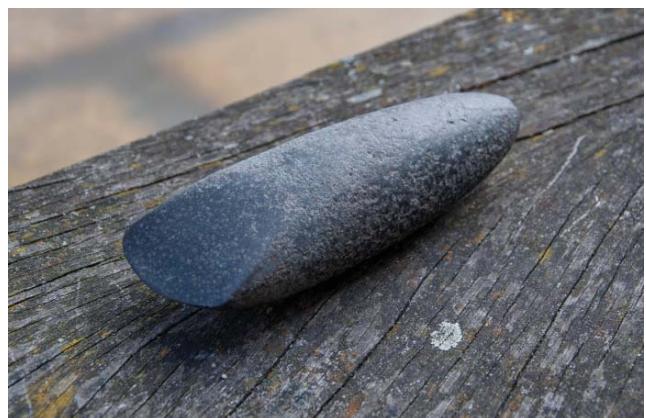
I området runt trindyxan, som eventuellt skulle kunna vara en offergåva, fanns det möjlighet att flera yxor eller andra föremål skulle kunna vara deponerade. Det finns fall där flera yxor offrats tillsammans, parvis eller flera stycken (Jensen, J. 2006). Därför gjordes bedömningen att området runt positionen skulle undersökas av dykare.

Precis som runt flintkoncentrationen grävdes ett schakt av dykare med hjälp av ejektorsug. Inga ytterligare fynd eller observationer gjordes under dykningarna.

Figur 2. Trindyxa. Foto: Morten Johansen
© Vikingeskibsmuseet.

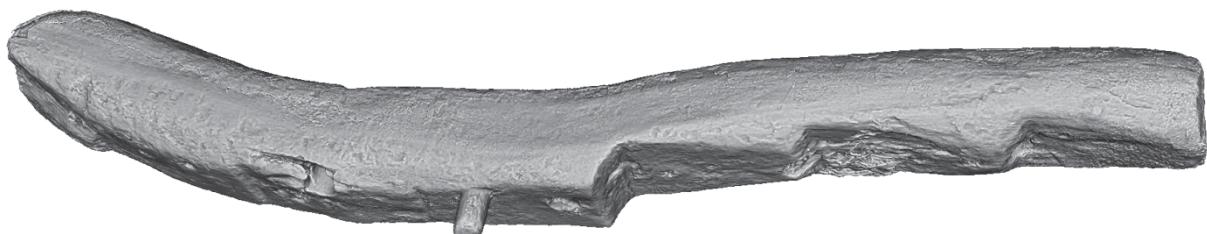
Vid grävundersökning i område IIIC kom en vrakdel med upp i skopan (Figur 3) (Hyttel F. & Fiedler K. 2016). Det rör sig om ett något oregelbundet spant med flera trädymlingar, 123 centimeter långt och 12 centimeter grovt, från ett mindre klinkbyggt fartyg. Spantet togs omhand och prov sändes till dendrokronologisk analys, som dock inte gav någon datering (Aoife Daly, personlig kommunikation, 2015). Det hålls ändå för troligt att det härstammar från ett medeltida- eller renässans-fartyg.

Figur 3. 3D-modell av spantet. Grafik: Frederik Hyttel © Vikingeskibsmuseet.

Positionen där spantet blev funnet (linje 38, +10 i område IIIC) har blivit undersökt av dykare. Det kunde konstateras att spantet sannolikt är ett lösfynd då inga andra fartygsdelar återfanns på positionen. Däremot låg på platsen en löst liggande påle, eventuellt härrörande från någon form av fiskeanläggning, och en stor sten. Inga ytterligare fynd eller observationer gjordes under dykningarna.

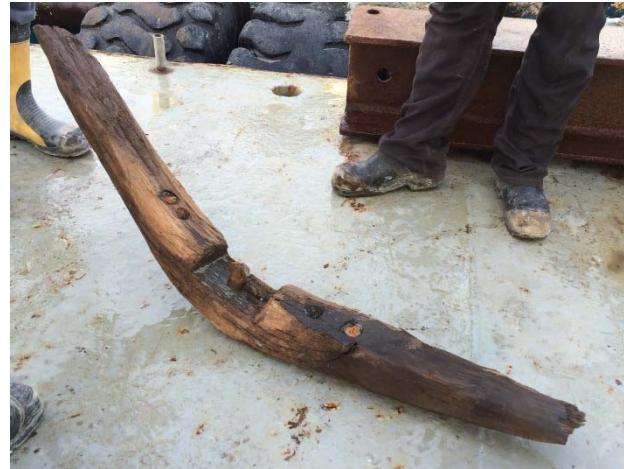
Vid en fördjupning utanför den nya sydliga vågbrytaren fann man en arm till ett krabbankare (dansk: "krabbe") (Figur 4). Ett krabbankare av den här typen består av två armar i kors som hålls ihop av en dymling i mitten och käppar längre ut på armarna. Käpparna har även hållit en sten som tyngd ovanför de korssade träarmarna samt fungerat som lägg och ring för fastsättning av ankartåget. Ankartypen har framförallt använts för att hålla fiskeredskap på plats långt fram i modern tid och motsvarigheter har bland annat hittats i Roskildefjorden vid Eskildsø (uppgifter från Vikingeskibsmuseets databas, j.nr. VIR 2376) och Grönån (Nordqvist B. 2011). Det är även

Positionen där armen från krabbankaret - "krabben" - blev funnet har blivit undersökt. I hålet där muddringen påbörjades och ankararmen hittades fann dykaren en sten som mycket troligt kan härröra från ankaret. Inga ytterligare fynd eller observationer gjordes under dykningarna.

Figur 4. Armen från krabbankaret. Foto från anläggningsarbete.

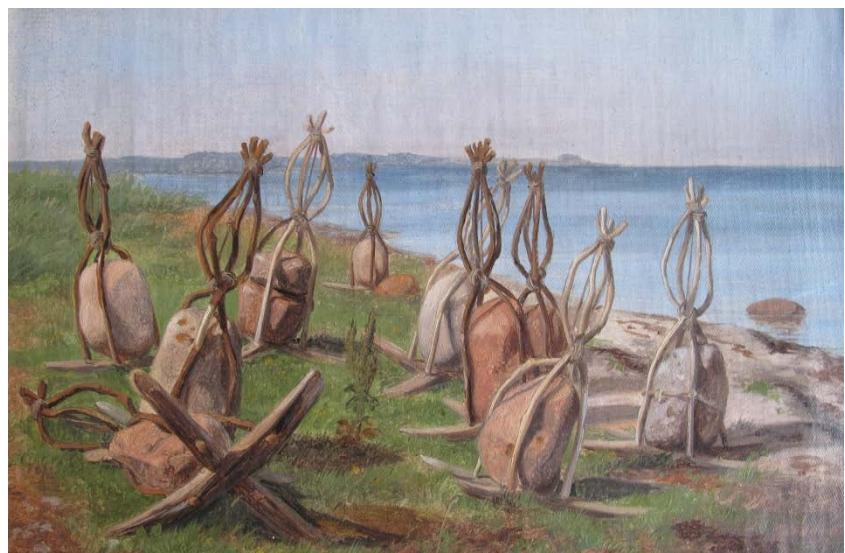
känt att ankarna placerades ut runt Mickelsmäss i slutet av september och fick ligga i vattnet fram till nästa sommar. I en mycket illustrativ målning kan man se en grupp krabbankare av den här typen avbildade (Figur 5).

Figur 5. Krabbanke uppställda för sommarförvaring. ©Foto Jørgen Dencker. Målning i privat ägo; Jørgen Spaanheden Dencker.

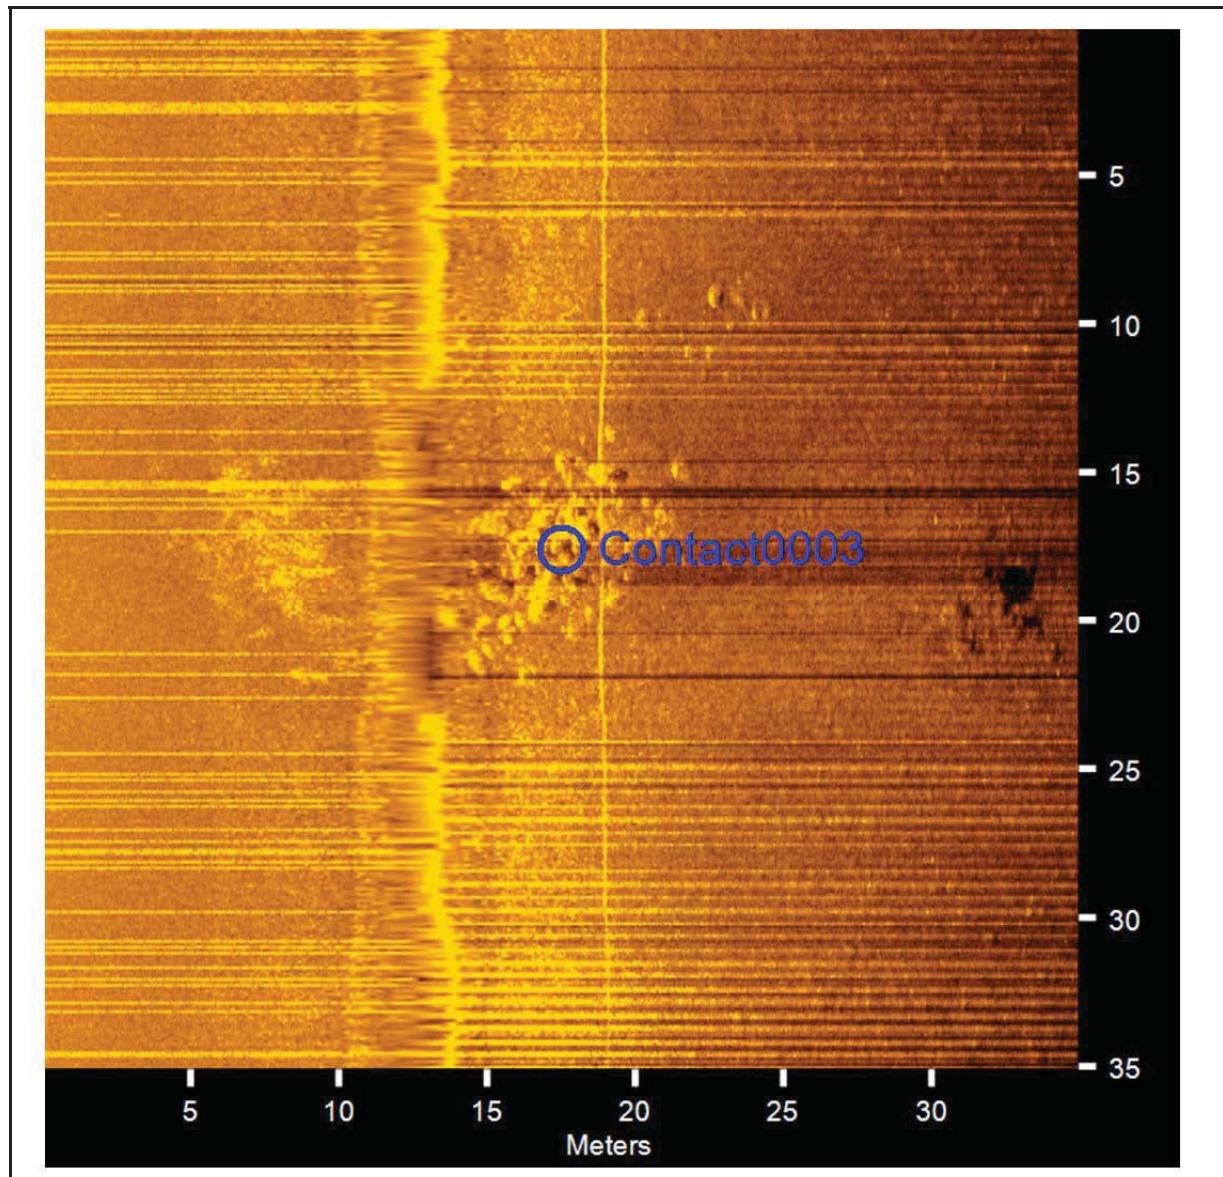
- Target Width: 6.16 Meters
- Target Height: 0.44 Meters
- Target Length: 15.91 Meters
- Target Shadow: 0.59 Meters
- Mag Anomaly:
- Avoidance Area:
 - Classification1: mound
 - Classification2: CONF 1
- Area:
- Block:
- Description: Poss. a section @ 11 m W

Contact0003 Sten med rødalger. Længde ca 5,5 m. I sugehul sten og planker.

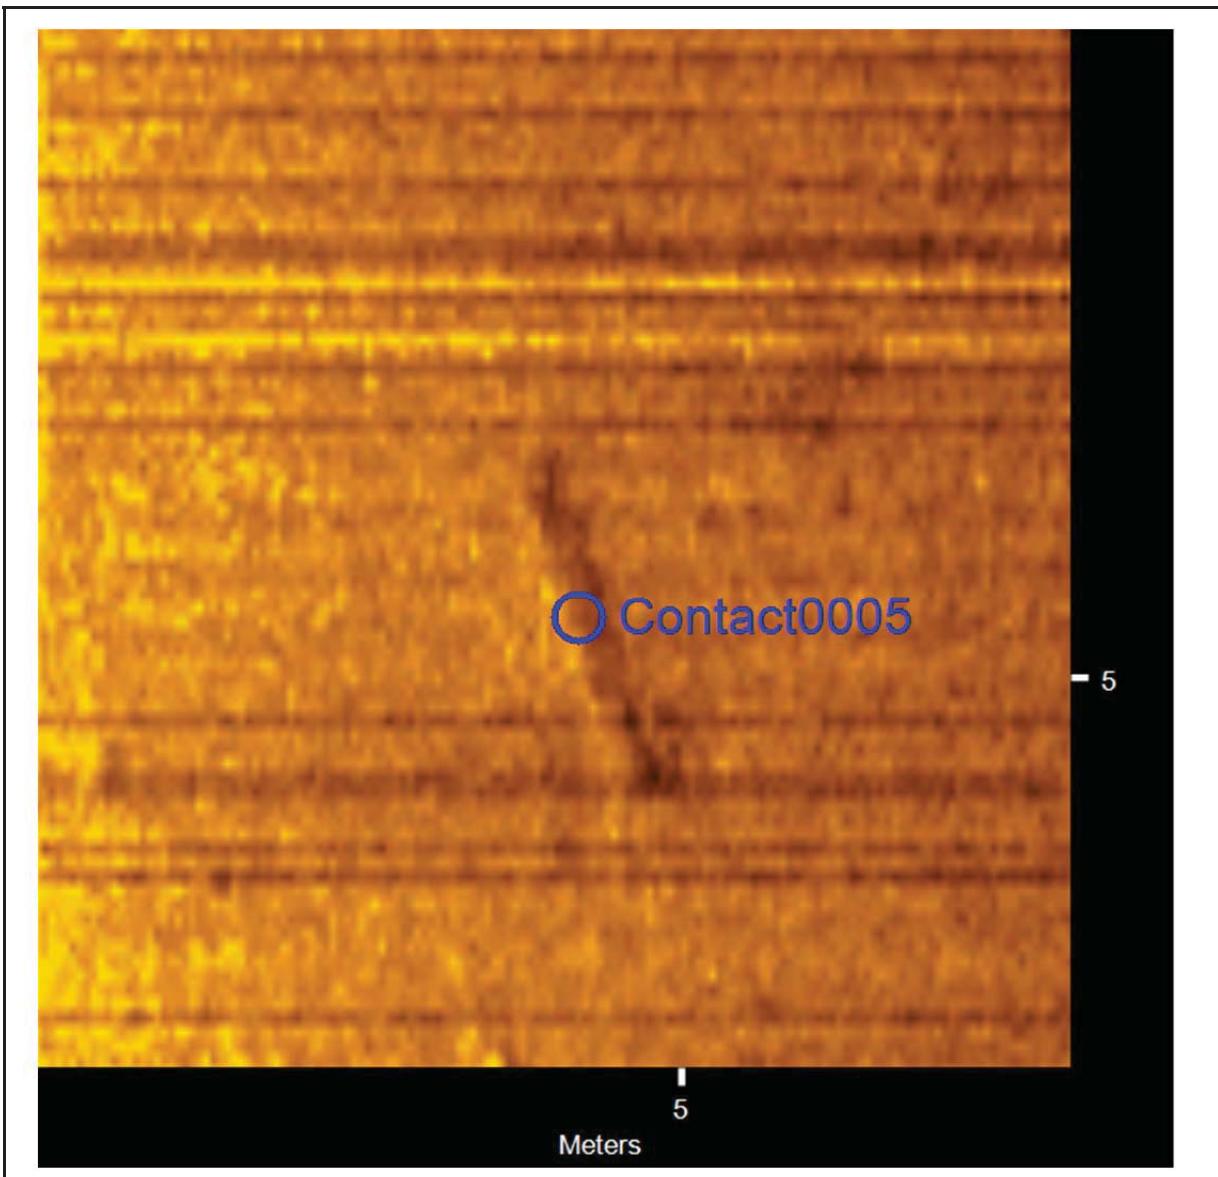
- Target Width: 0.22 Meters
- Target Height: 0.13 Meters
- Target Length: 2.84 Meters
- Target Shadow: 0.27 Meters
- Mag Anomaly:
- Avoidance Area:
 - Classification1: linear
 - Classification2: CONF 3
- Area:
- Block:
- Description:

Contact0005 Lang træstamme - savet i begge ende . Tømmer

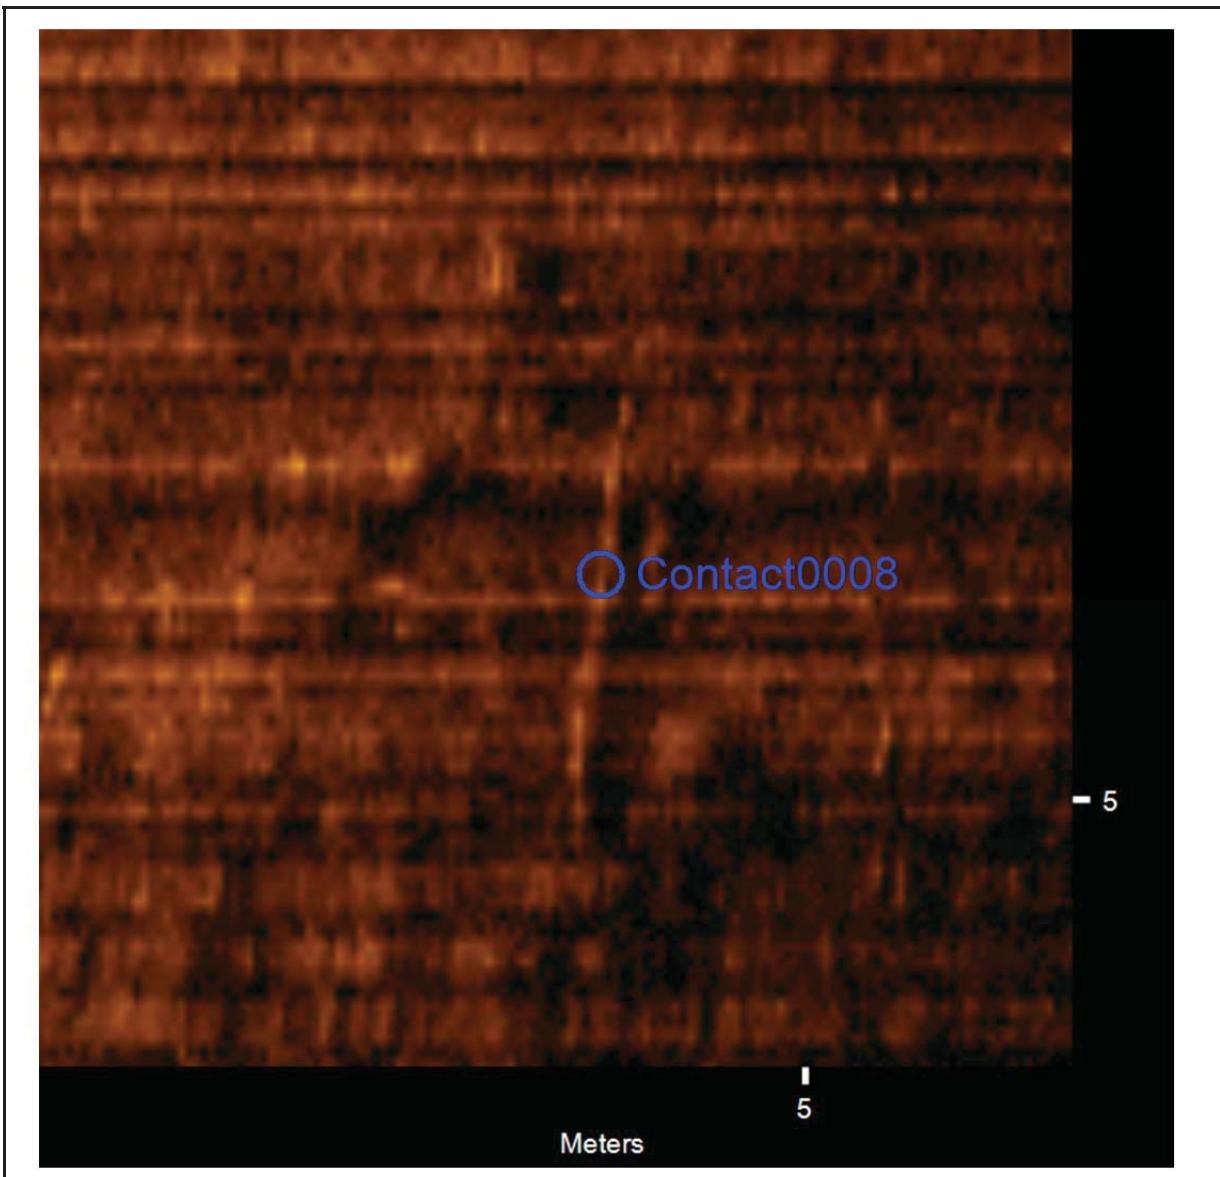
- Target Width: 0.19 Meters
- Target Height: 0.05 Meters
- Target Length: 3.08 Meters
- Target Shadow: 0.24 Meters
- Mag Anomaly:
- Avoidance Area:
 - Classification1: linear
 - Classification2: CONF 3
- Area:
- Block:
- Description:

Contact0008 Ca. 6 hovedstore sten over en strækning ca. 1 m - tilnærmelsesvis på linje

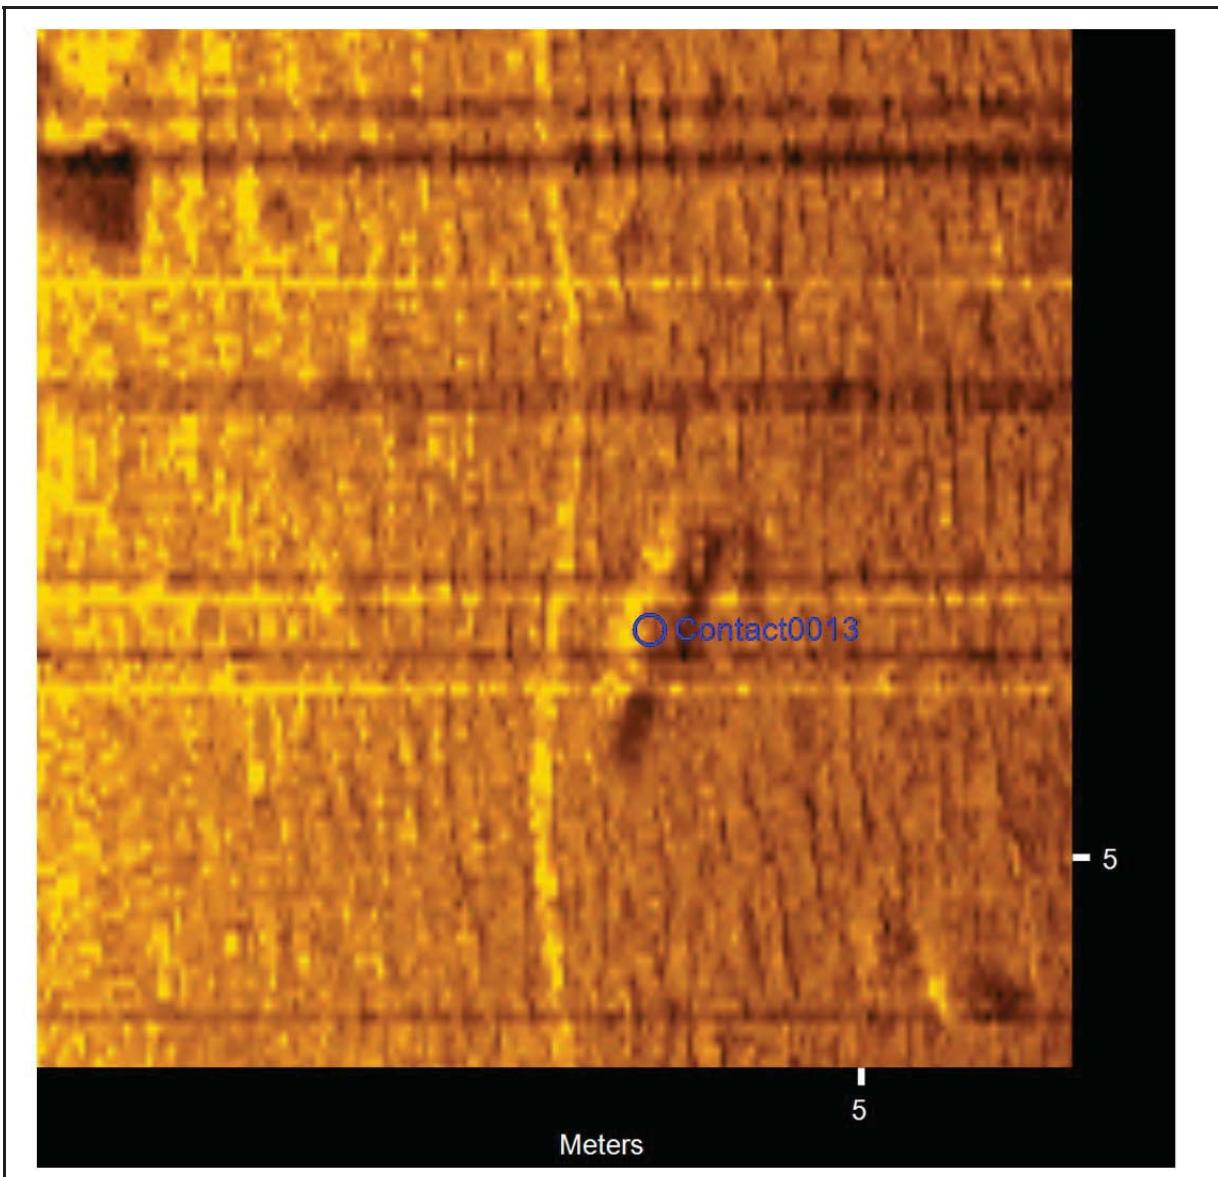
- Target Width: 0.38 Meters
- Target Height: 0.08 Meters
- Target Length: 1.38 Meters
- Target Shadow: 0.17 Meters
- Mag Anomaly:
- Avoidance Area:
 - Classification1: linear
 - Classification2: CONF 3
- Area:
- Block:
- Description:

Contact0013 Metal objekt, 1,5 m. Støtteben

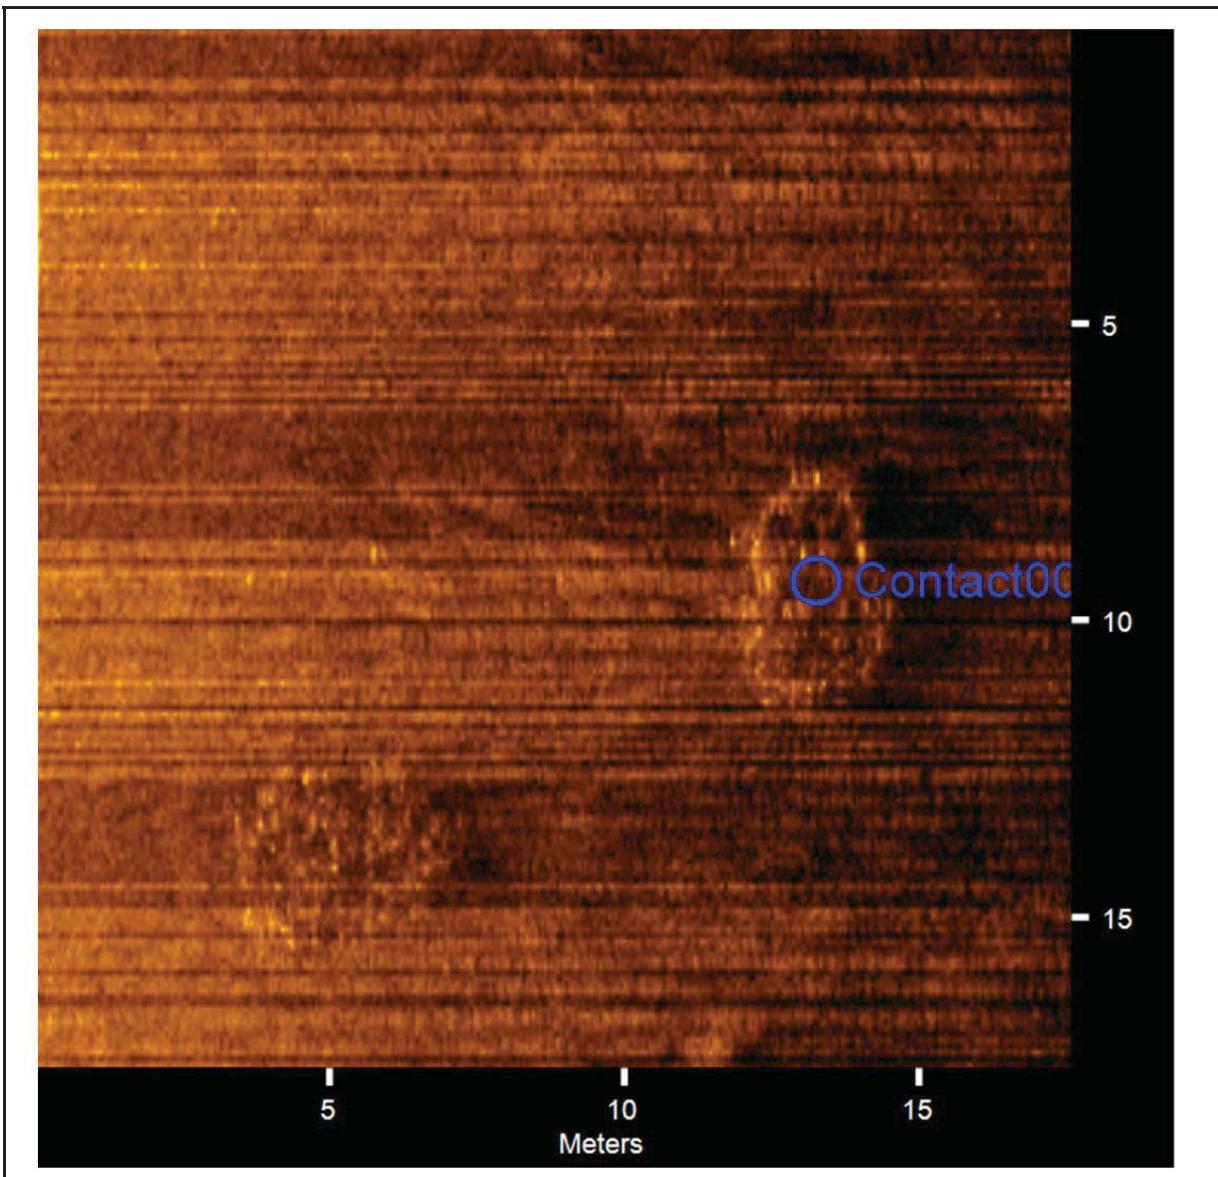
- Target Width: 2.96 Meters
- Target Height: 0.29 Meters
- Target Length: 3.98 Meters
- Target Shadow: 1.76 Meters
- Mag Anomaly:
- Avoidance Area:
 - Classification1: mound
 - Classification2: CONF 2
 - Area:
 - Block:
 - Description: Part of pair

Contact0029 Store sten
