ØRESUND 132 kV CABLE ROUTE

ROV- og dykkerbesigtigelser af udpegede anomalier

VIR 2778

Beretning for ROV- og dykkerbesigtigelser af udpegede anomalier ved udskiftning af Øresund 132 kV Cable Route

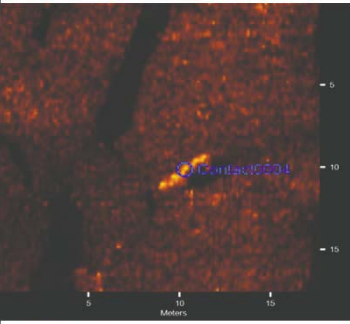
1. dyk: 07:04; 2. dyk: 07:45	1. dyk: 07:38 2. dyk: 08:21	15-09-16	13,5	Description: Short fat linear object, Target Length: 3.65 Meters, Target Width: 0.76 Meters, Target Height: 0.51 Meters	Objektet søges lokaliseret indenfor et felt på 20x20 meter (objektet centreret) med en 'flyveafstand' på 2 m. ROV: object not found. Good visibility	Problemer med ROV-ens positionering. Tages op for pingerskift.	Not found

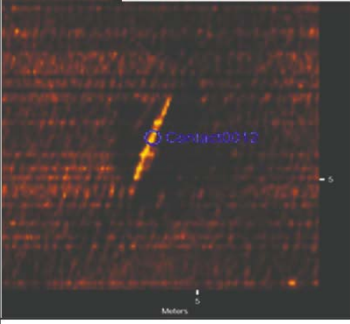
19-09-16	6,0	Description: Short linear object. Target Width: 0.43 Meters, Target Height: 0.21 Meters, Target Length: 2.59 Meters	God sigt. ROV: Objekt ikke fundet. Afsøgt område: radius på 12 m. fra punktet.		Not found
Lappegrun	351029,52	6214975,50		132kV		15:46	16:05	19-09-16	4,0		God sigt. ROV-optagelser af situationen omkring punktet. Det er ikke muligt at gennemføre kortlægning med ROV.		
SSS0007	349906,00	6214757,00	-2,48	132kV
