Bornholm Energiø Interconnectorkabler  
Anomaliundersøgelse af kystområdet ved Sose odde

VIR 2937

August 2026

## Anomaliundersøgelse af kystområdet ved Sose odde

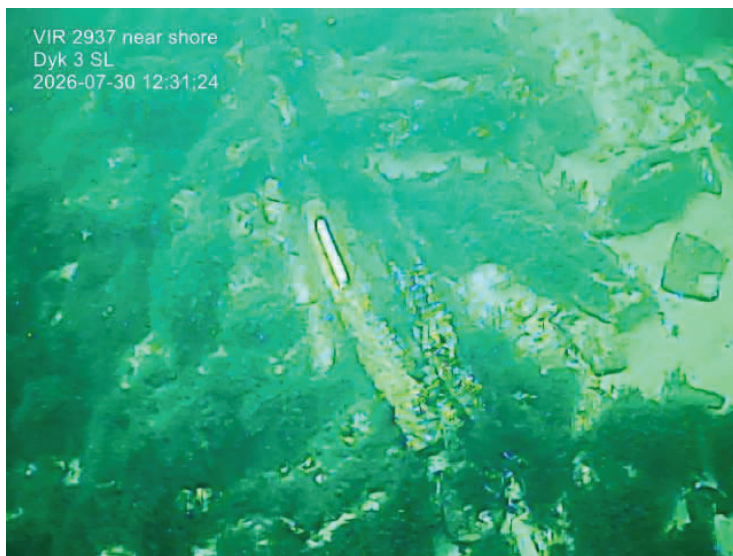
#### B1A\_0081

Havbund består fortsat af stenrev med vegetation, dog med et større antal og mere udstrakte sandlommer.

Lagbeskrivelse:

Lag 1: 20-25 cm sand

Lag 2: >25 cm stenformationer

Der blev påtruffet flere jern/bly-kugler spredt ud over bunden. Disse udgøres af såkaldte kardæsk-kugler, som formodes at være blevet affyret fra skansen ved Sose odde.

Anomali tolkes som to smalle, aflange sten med dimensioner på henholdsvis 560x10x12 cm og 95x9x9 cm.

**Figur 3. Snapshot af anomali B1A\_0081. Fotograf: Morten Johansen © Vikingskibsmuseet**

Undersøgelsens data er samlet under projektnummer VIR2937 og opbevares på Vikingeskibsmuseet i Roskilde. På trods af fundet af kardæsk kugler, som er omfattet af museumslovens bestemmelser om kulturarv, er det museets vurdering at de planlagte fremtidige anlægsarbejder kan gennemføres. Undersøgelsen har ikke resulteret i yderligere kulturhistoriske fund. Det understreges dog, at der under det efterfølgende anlægsarbejde fortsat kan fremkomme arkæologiske genstande. Særligt med henblik på den omfattende skibskatastrofe i 1678 ved Sose bugt, hvor mindst 15 svenske skibe forliste, og hvorfra er gjort adskillige fund af fritidsdykkere. Eventuelle sådanne fund skal straks indberettes til Slots og Kulturstyrelsen som tager beslutning om der skal gennemføres yderligere dybdegående arkæologiske undersøgelser på stedet.

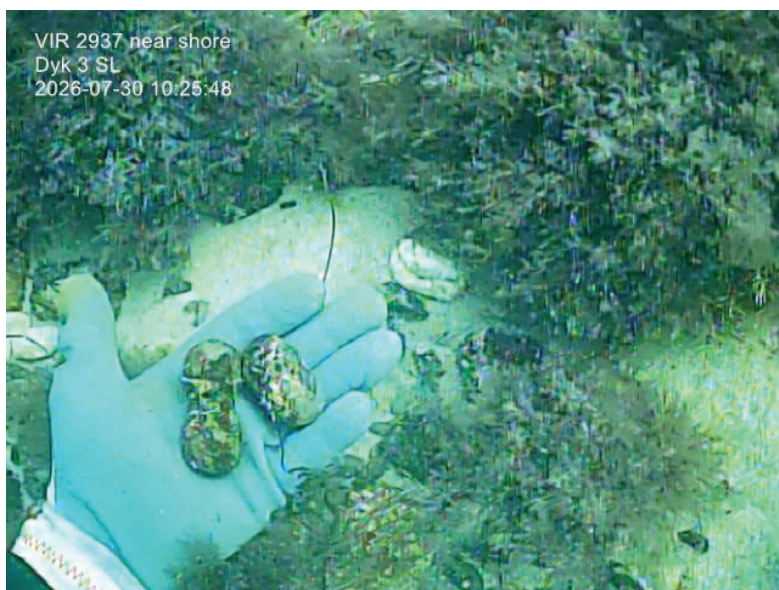
Det blev ligeledes påtruffet flere kardæsk kugler.

Ved position findes en skarp, helt retlinjet, stenkant med en længde på 600 cm og en højde på 25 cm. Denne struktur tolkes som den anomali, der tidligere er registreret på sidescan sonar.

Figur 4. Foto af kardæsk kugler. Fotograf: Morten Johansen © Vikingeskibsmuseet
