# NORD STREAM PIPELINE

## Bjærgning og dokumentation af rør ved Dueodde, Bornholm

MAJ 2569

***KUAS 2008-7.26.02-0012***

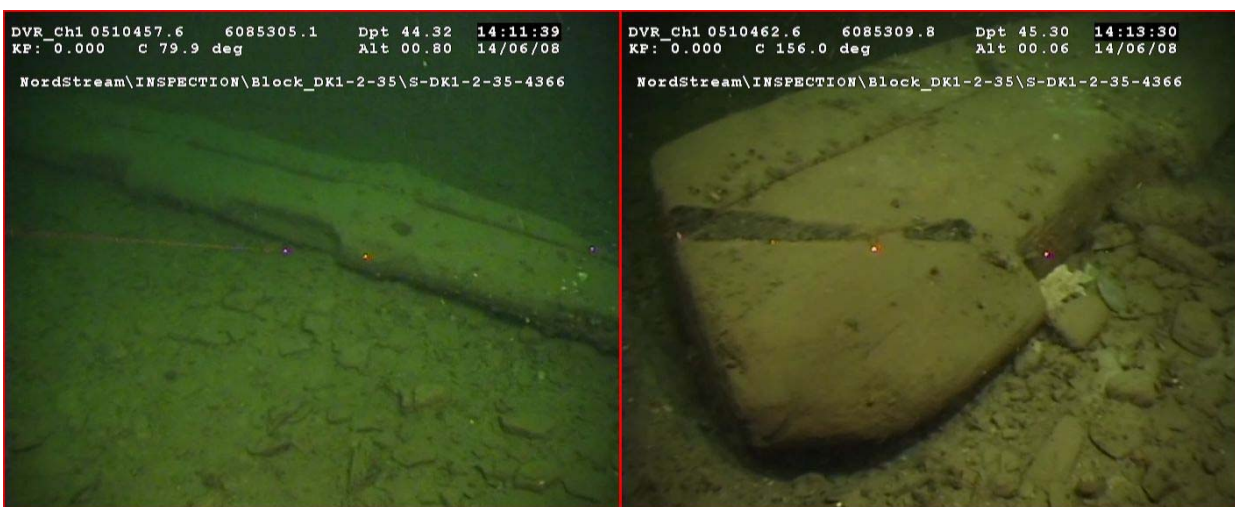
Figur 4 a & b: ROV-optagelser fra MMTs geofysiske survey i 2008.

Da bølgerne imidlertid var for høje (1,5 meter) til at dykning kunne gennemføres, anvendtes ventetiden til at afsøge havbunden omkring roret med ROV for om muligt at lokalisere vrag, vragdele eller andre genstande, der evt. kunne relateres til roret. Dette var ikke tilfældet.

Sigtbarheden var 10-15 m, og med en svag nordgående strøm var forholdene for afsøgning med ROV optimal.

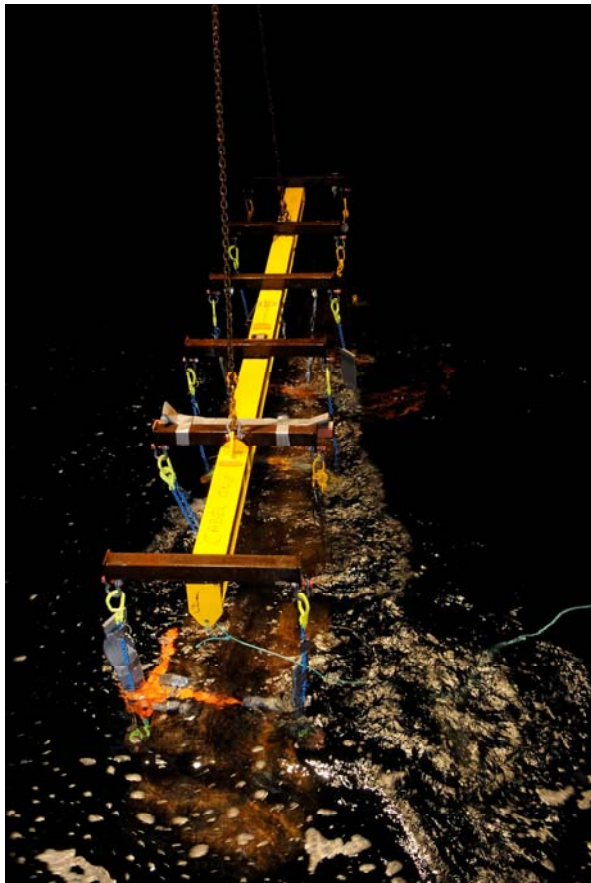
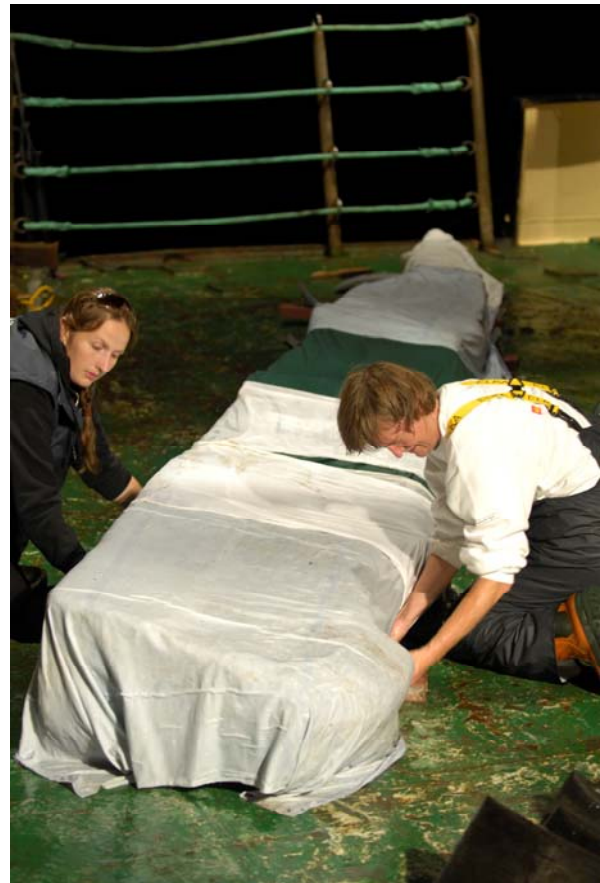
Figur 6 a og b: Roret løftes om bord og indpakkes. Foto: Werner Karrasch © Vikingskibsmuseet.

Efter at roret var landet på dækket, løfteskæder og åg afmonteret, blev det afskyllet med vand, fotograferet, omviklet med våde klude og plastic for at forhindre udtørring og klargjort til efterfølgende losning og transport.

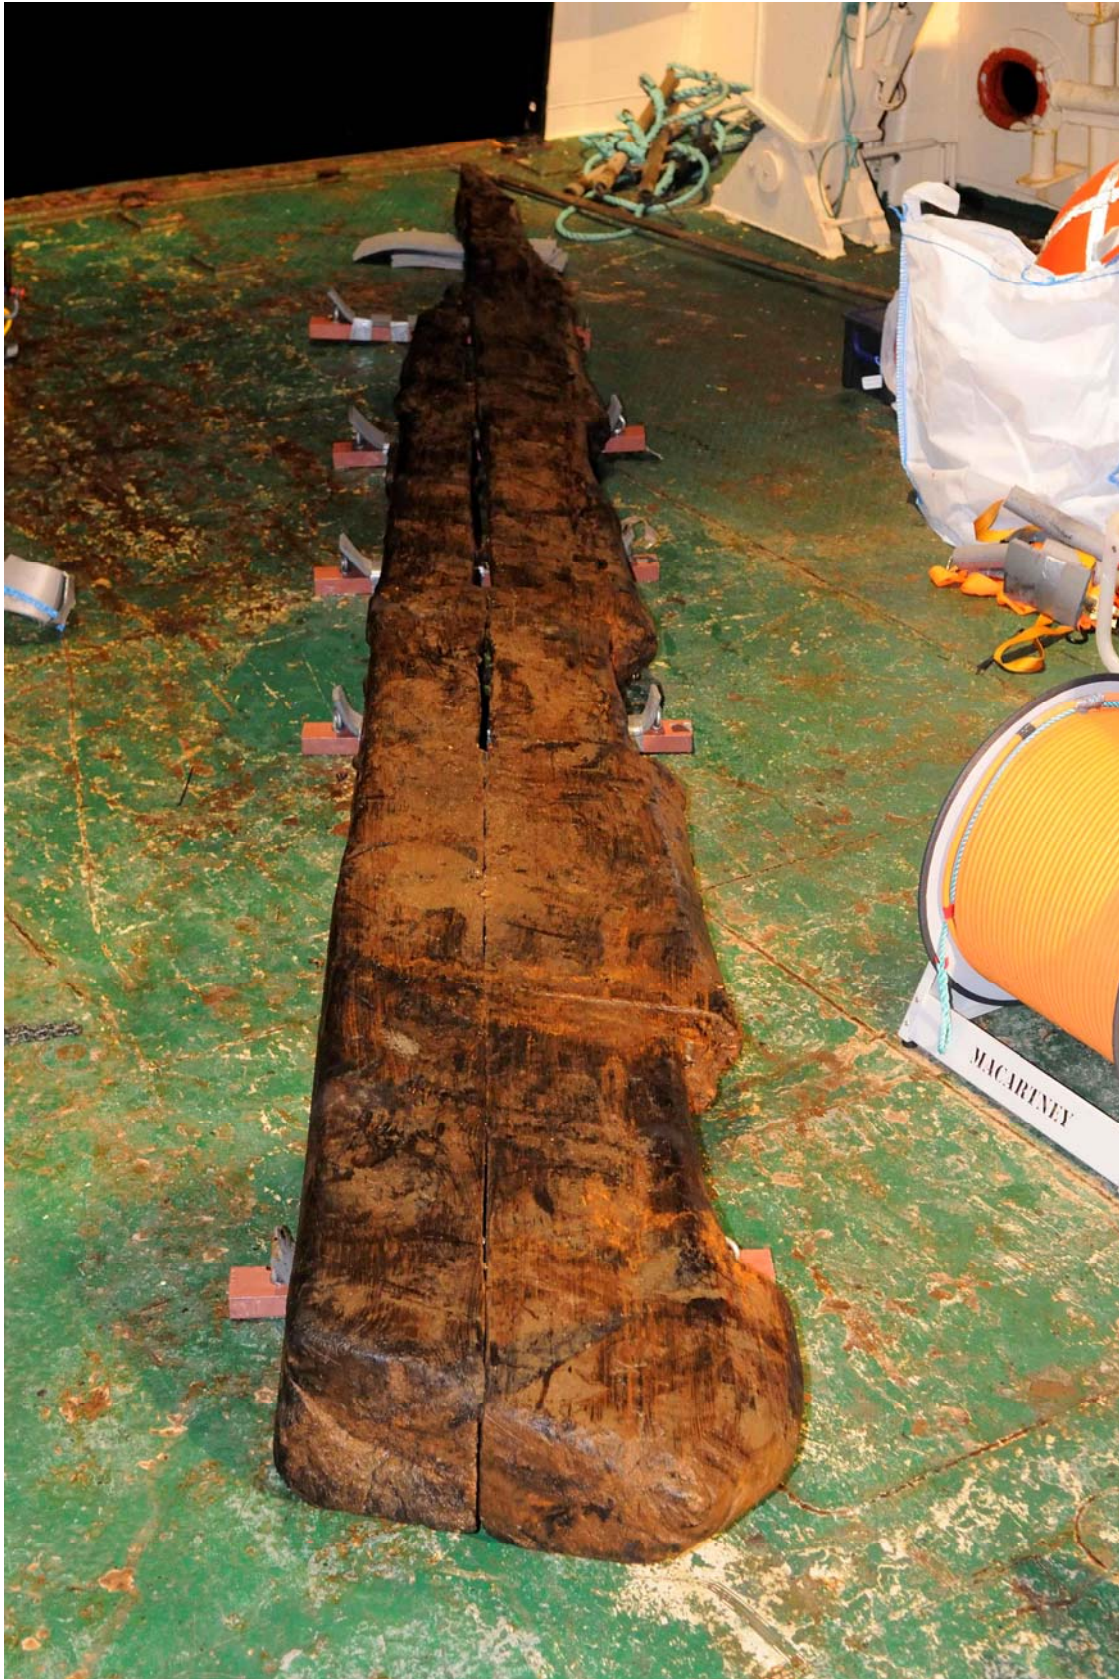
Figur 7: Roret på Cable One's dæk. Foto: Werner Karrasch © Vikingskibsmuseet.

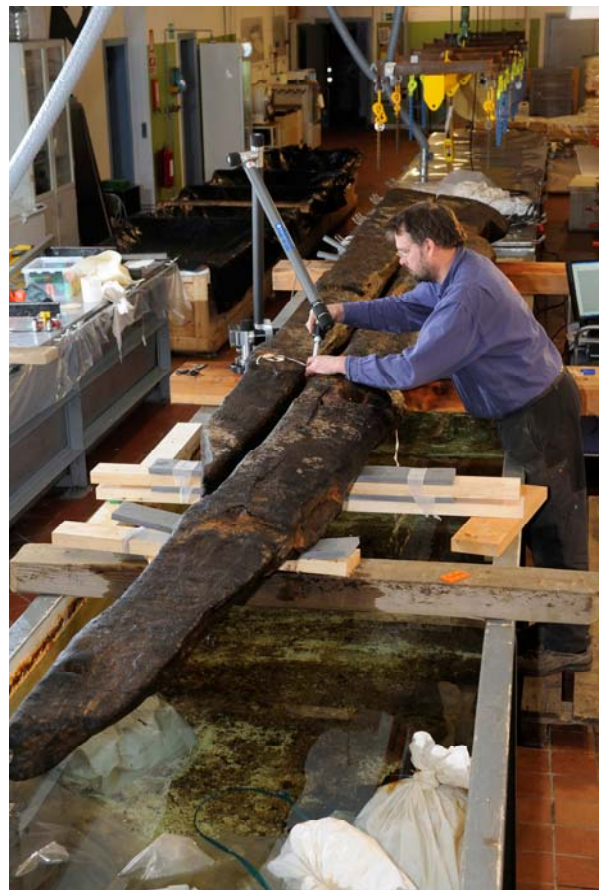
**Figur 9: Tom Nicolajsen opmåler roret med FARO-arm. Foto: Werner Karrasch © Vikingskibsmuseet.**

Roret blev 3D-opmålt digitalt med en såkaldt FARO-arm. Opmålingen og beskrivelsen blev foretaget af bådebygger Tom Nicolajsen og arkitekt M.A.A. Morten Gøthche (Bilag 2, 3 og 4), medens fotodokumentationen blev udført af fotograf Werner Karrasch og bådebygger Tom Nicholaisen – alle tre fra Vikingskibsmuseet.

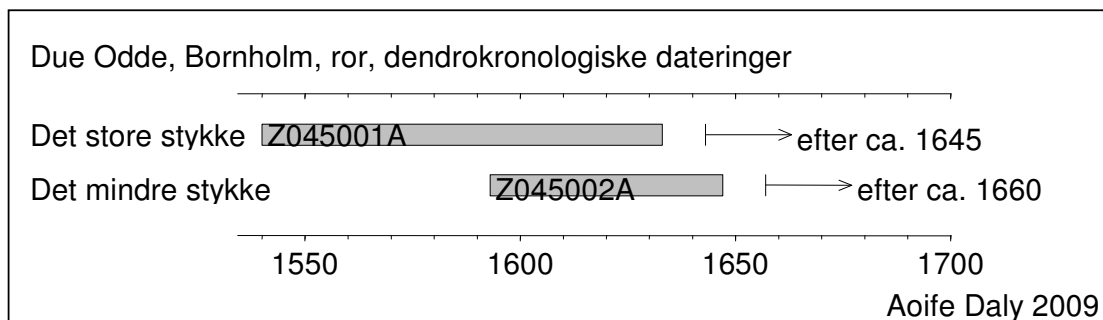
Tømmeret er af *Quercus sp.*, eg. Den nederste ende af tømmeret er snittet i en bane som løber på tværs af enden, fra træets marve til den yderste bevarede årring. Årringene er derefter markeret på et stykke papir, og derefter målt. I alt er 94 årringe målt fra dette tømmer, alle fra kerneveddet. Årringskurven fra tømmeret dækker perioden 1540 - 1633 e.Kr. Træet, som tømmeret er lavet af, er fældet **efter ca. 1645 e.Kr.**

Fig. 1. Dateringsdiagram, Due Odde skibsrør.

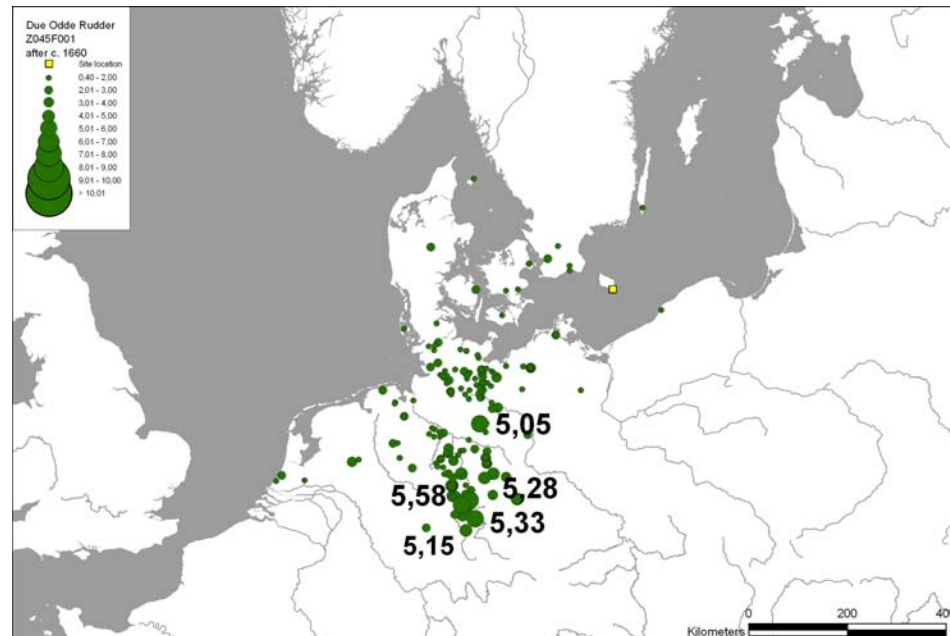
Fig. 2. Kort over synkroniseringsværdierne (t-værdi) mellem middelkurven fra Due Odde ror (Z045F001) og diverse lokalkurver fra Nordeuropa.

Åringskurverne fra de to daterede prøver passer sammen med en t-værdi på 4,14 og er sammenregnet til en middelkurve (Z045F001) på 108 år. I fig. 2 vises synkroniseringsberegningerne mellem åringskurven for Due Odde ror og diverse lokalkurver fra Nordeuropa. Materialet passer bedst med kurver fra lokaliteter omkring Weserfloden i Tyskland.
