# BJÆRGNING AF ANKER M 415 I HAVVINDMØLLEPARKEN RØDSAND 2

MAJ j.nr. 2560

## BJÆRGNING AF ANKER M 415 I HAVVINDMØLLEPARKEN RØDSAND 2

MAJ 2560, KUAS 2008-7.26.02-0003

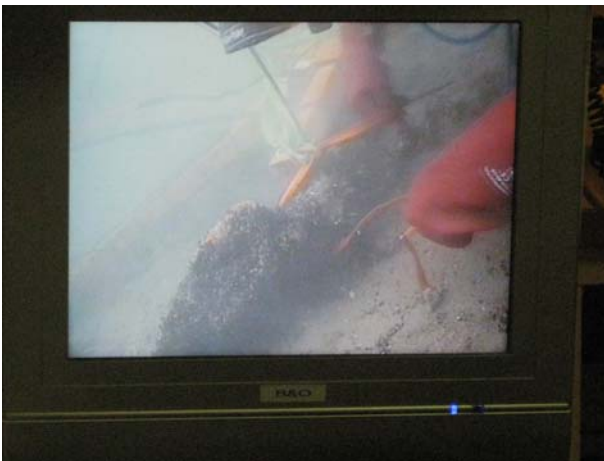
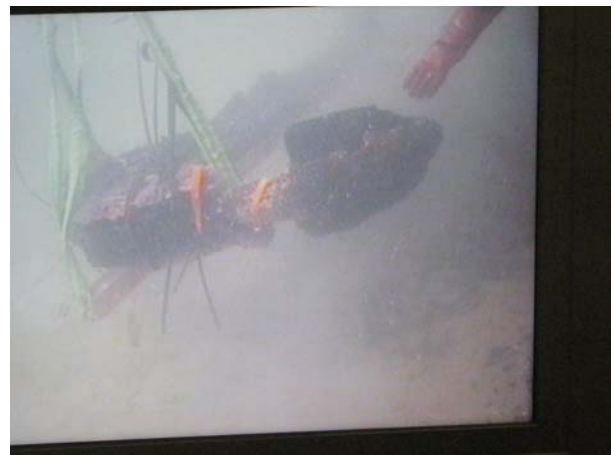
*Fig. 4. Fastgørelse af ankeret til løfterammen og løft fra havbunden (Foto: Jørgen Dencker, Vikingskibsmuseet/JD Contractor A/S)*

Herpå påbegyndtes løftet, ankeret og løfterammen vendt, så ankeret kom til at hvile på åget (fig. 4). Derefter blev ankeret, i vandret stilling, løftet op på skibsdækket, hvor det straks blev det omviklet med plastic for at forhindre udtørring og yderligere korrosion (fig. 5).

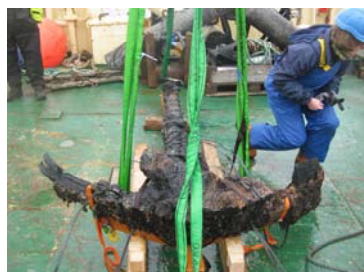
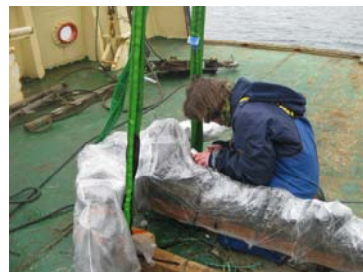
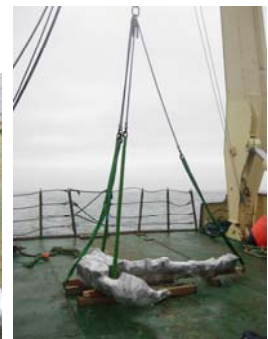
*Fig. 5. Ankeret på vej ombord og efterfølgende indpakning i plastic (Foto: Jørgen Dencker, Vikingskibsmuseet)*

Frispulingen af ankeret viste, at den ene ankerflig havde hvilet på nogle sten, som var delvist indlejret i korrosionskonglomeratet. Ved det første forsigtige løft fra havbunden blev korrosionskonglomeratet siddende på stenene, og det viste sig, at korrosionen her uheldigvis var været så omfattende, at der stort set ikke var nogen jernkerne bevaret og at ankerfligen var helt væk. Trods bjærgning af korrosionskonglomeratet fra stenene var det ikke muligt at identificere ankerfligen, så allerede ved bjærgningen stod det klart, at ankeret ikke var så velbevaret som først antaget.

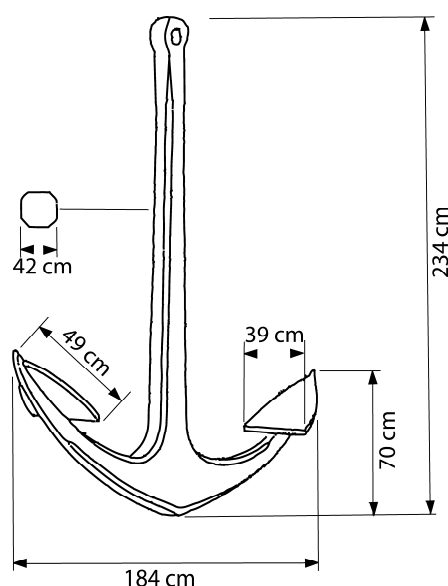
Opmålingen blev foretaget af Casper Toft Nielsen, Vikingeskibsmuseet den 19/6 2009 (fig. 7, Bilag 2). Ankeret er fremstillet af smedjern, er generelt stærkt korroderet og både ringen til ankertrassen, tværstokken og den ene flig manglede. De opgivne mål kan derfor være lidt afvigende i forhold ankerets oprindelige mål.

Ankeret er 234 cm langt og 184 cm bredt. Læggen er 12 cm tyk og til trods for korrosion, synes læggen at have været 8-kantet. Fligen er 49 cm lang og 39 cm bred. Afstanden fra nederste del af ankeret og til højeste del af ankerfligen vinkelret på ankerlæggen er 70 cm.

Konservatorerne fra Nationalmuseets Bevaringsafdelings Metalkonserveringsværksted vurderede at ankerets bevaringstilstand var væsentligt dårligere end oprindeligt antaget. Ingen steder forekom der oprindelig overflade og en konservering ville blive yderst bekostelig. Dette, kombineret med den manglende ankerflig, medførte, at Kulturarvsstyrelsen, efter at Torben Malm, KUAS ved selvsyn havde besigtiget ankeret den 5. maj 2009, frafaldt kravet om, at ankeret skulle konserveres og bevares. I stedet blev ankeret frigivet til kassation efter endt dokumentation, hvilket skete den 19/6 2009.

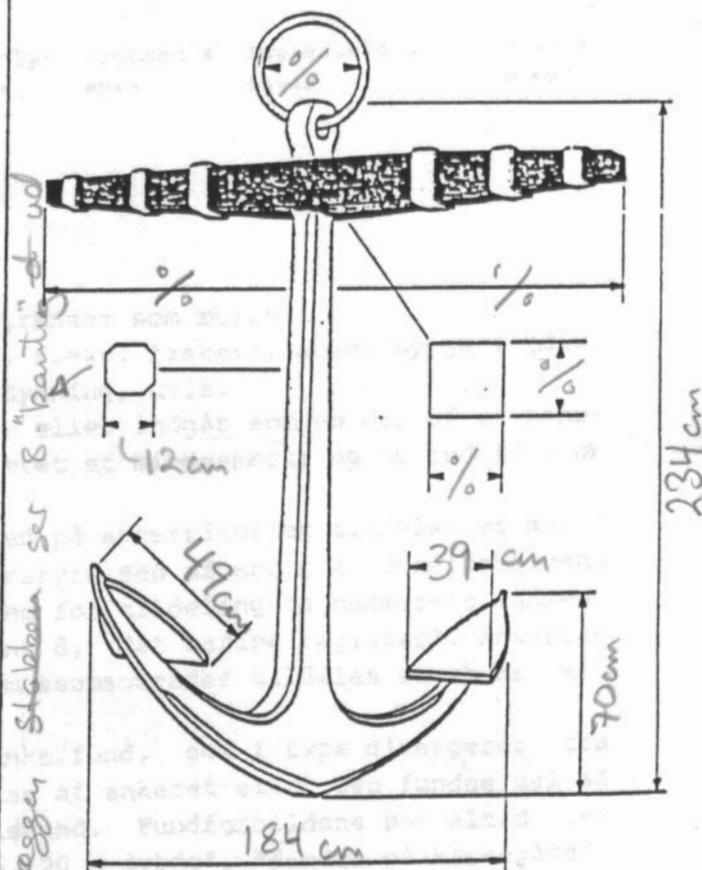
### MÅLSKITSE

Ingen ring eller stoke-dele.  
 Fotograferet med målebånd  
 løst ud på 2m og 1/2m.

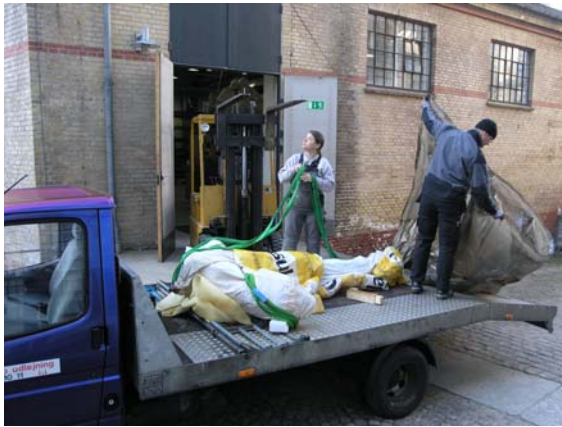
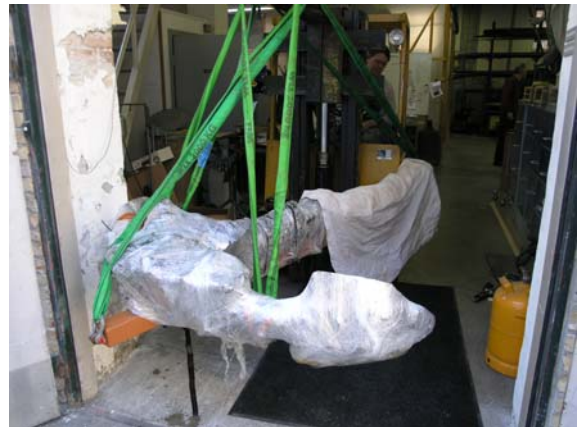
*Fig. 2 a og b. Ankeret ankommer til Brede og løftes ind på metalværkstedet.*
