Marinarkæologisk udgravning

Roskilde havn, "vrag 2"

**NMU 1469 Roskilde Havn,
Klostermarken, Roskilde Jorder 15 A m.fl.
Roskilde domsogn
Sømme herred
Københavns amt.
Stednr. 020410-75**

Beretning for udgravning af skibsvrag "Roskilde 2" fra ældre middelalder, udført af museumsinspektør Hanne Marie Myrhøj for Roskilde Museum og Nationalmuseets Marinarkæologiske Undersøgelser i december 1996 og januar 1997

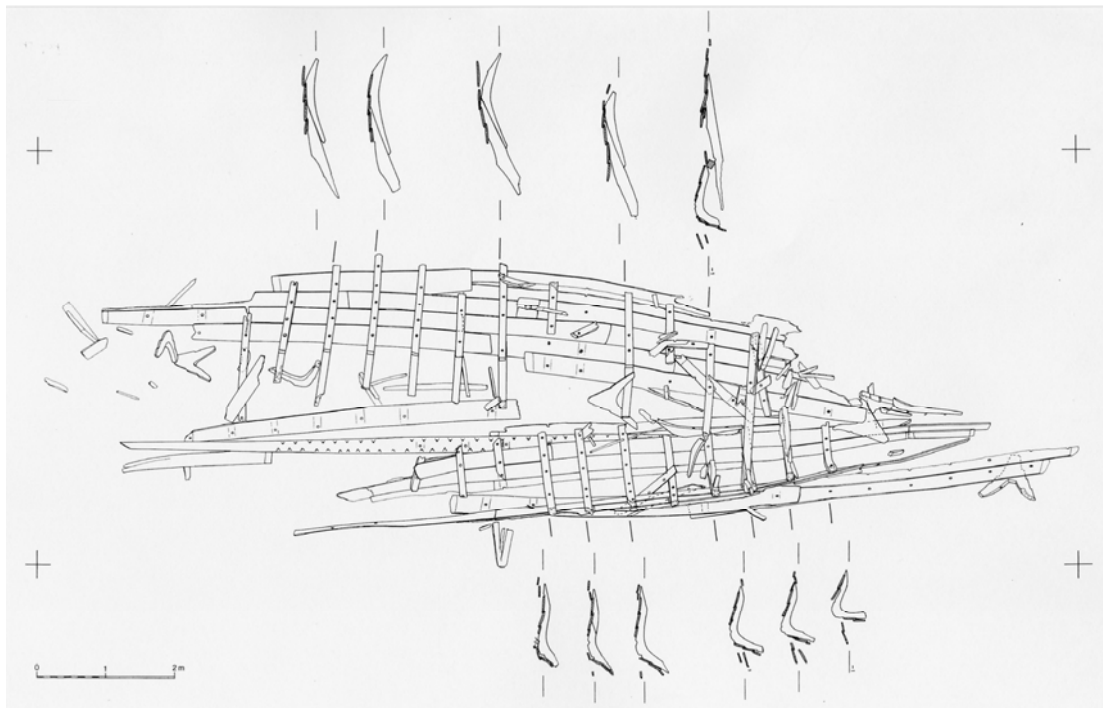
Figur 2 Plan og snit af Roskilde Havn vrug 2 (anlæg 1). Forskibet er mod højre, nord omtrent opad.

Kølen blev fundet intakt i hele sin længde på 11,41m og krummer opad mod enderne. Den havde været samlet til stævnene med vertikale skrålasker, sikret med en trænagle og flere jernnagler. Tværsnittet er massivt Y-formet, næsten

trekantet, og på oversiden findes på det centrale parti trekantede udhug for jernnaglernes klinkplader, i lighed med Bårset-fundet. I samme område findes ikke gennemgående huller af ca. 10 cm dybde, undertiden med isiddende, afbrudt træagle, der i hvert fald i ét tilfælde ikke er bundkilet. 12 cm agten for kølens midte fandtes i forbindelse med et sådant hul et indhugget mærke på kølens overside. Kølens underside var kraftigt og uregelmæssigt beskadiget.
