Marinarkæologisk udgravning

Roskilde havn, "vrag 6"
NMU j.nr. 1482

**NMU 1482 Roskilde Havn,
Klostermarken, Roskilde Jorder 15 A m.fl.
Roskilde domsogn
Sømme herred
Københavns amt.
Stednr. 020410-75**

Beretning for udgravning af skibsvrag "Roskilde 6" fra sen vikingetid/tidlig middelalder,
udført af arkitekt, MA Morten Gøthche for Roskilde Museum og
Nationalmuseets Marinarkæologiske Undersøgelser 12.3.-24.9.1997.

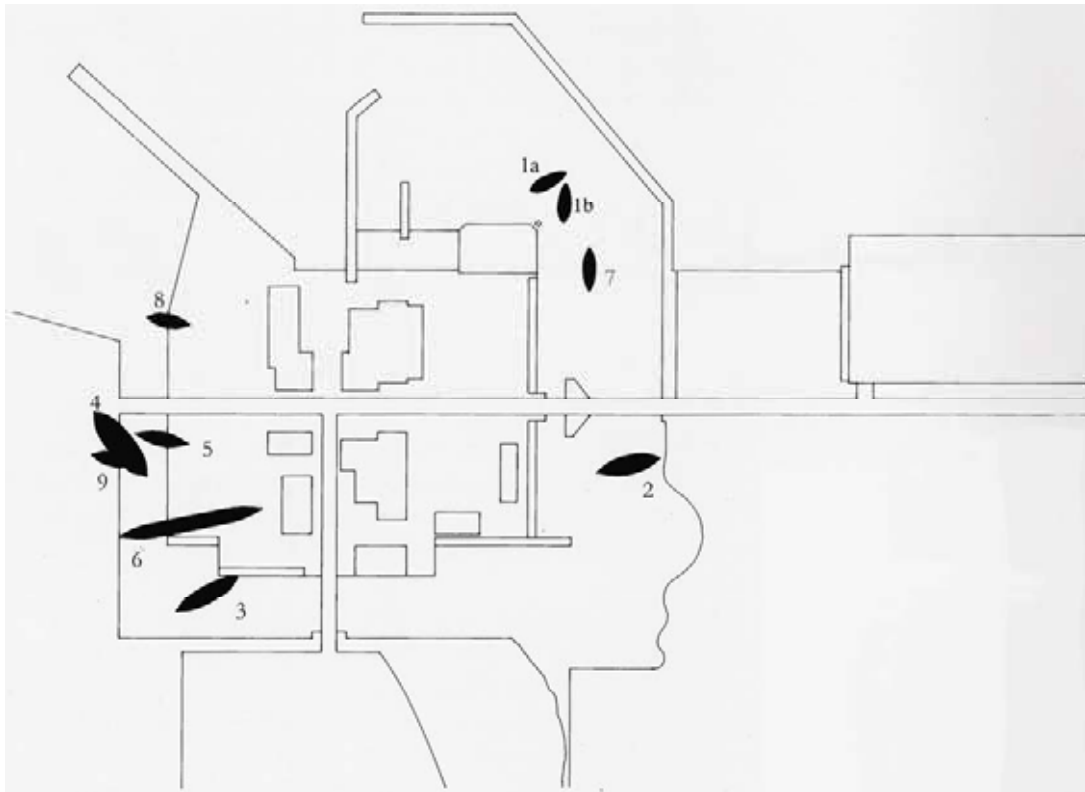
Figur 1 Roskilde-skibenes placering i kanalen omkring museumsøen. Roskilde 6 er sammen med Roskilde 3 det sydvestligste af fundene. Nord er opad.
