Marinarkæologisk forundersøgelse for bundudskiftning ved Køge Jorddepot

MAJ 2728

Marts 2013

VIR
MAJ 2728
KØGE JORDDEPOT
401374-36
KUAS 2012-7.26.01-0122

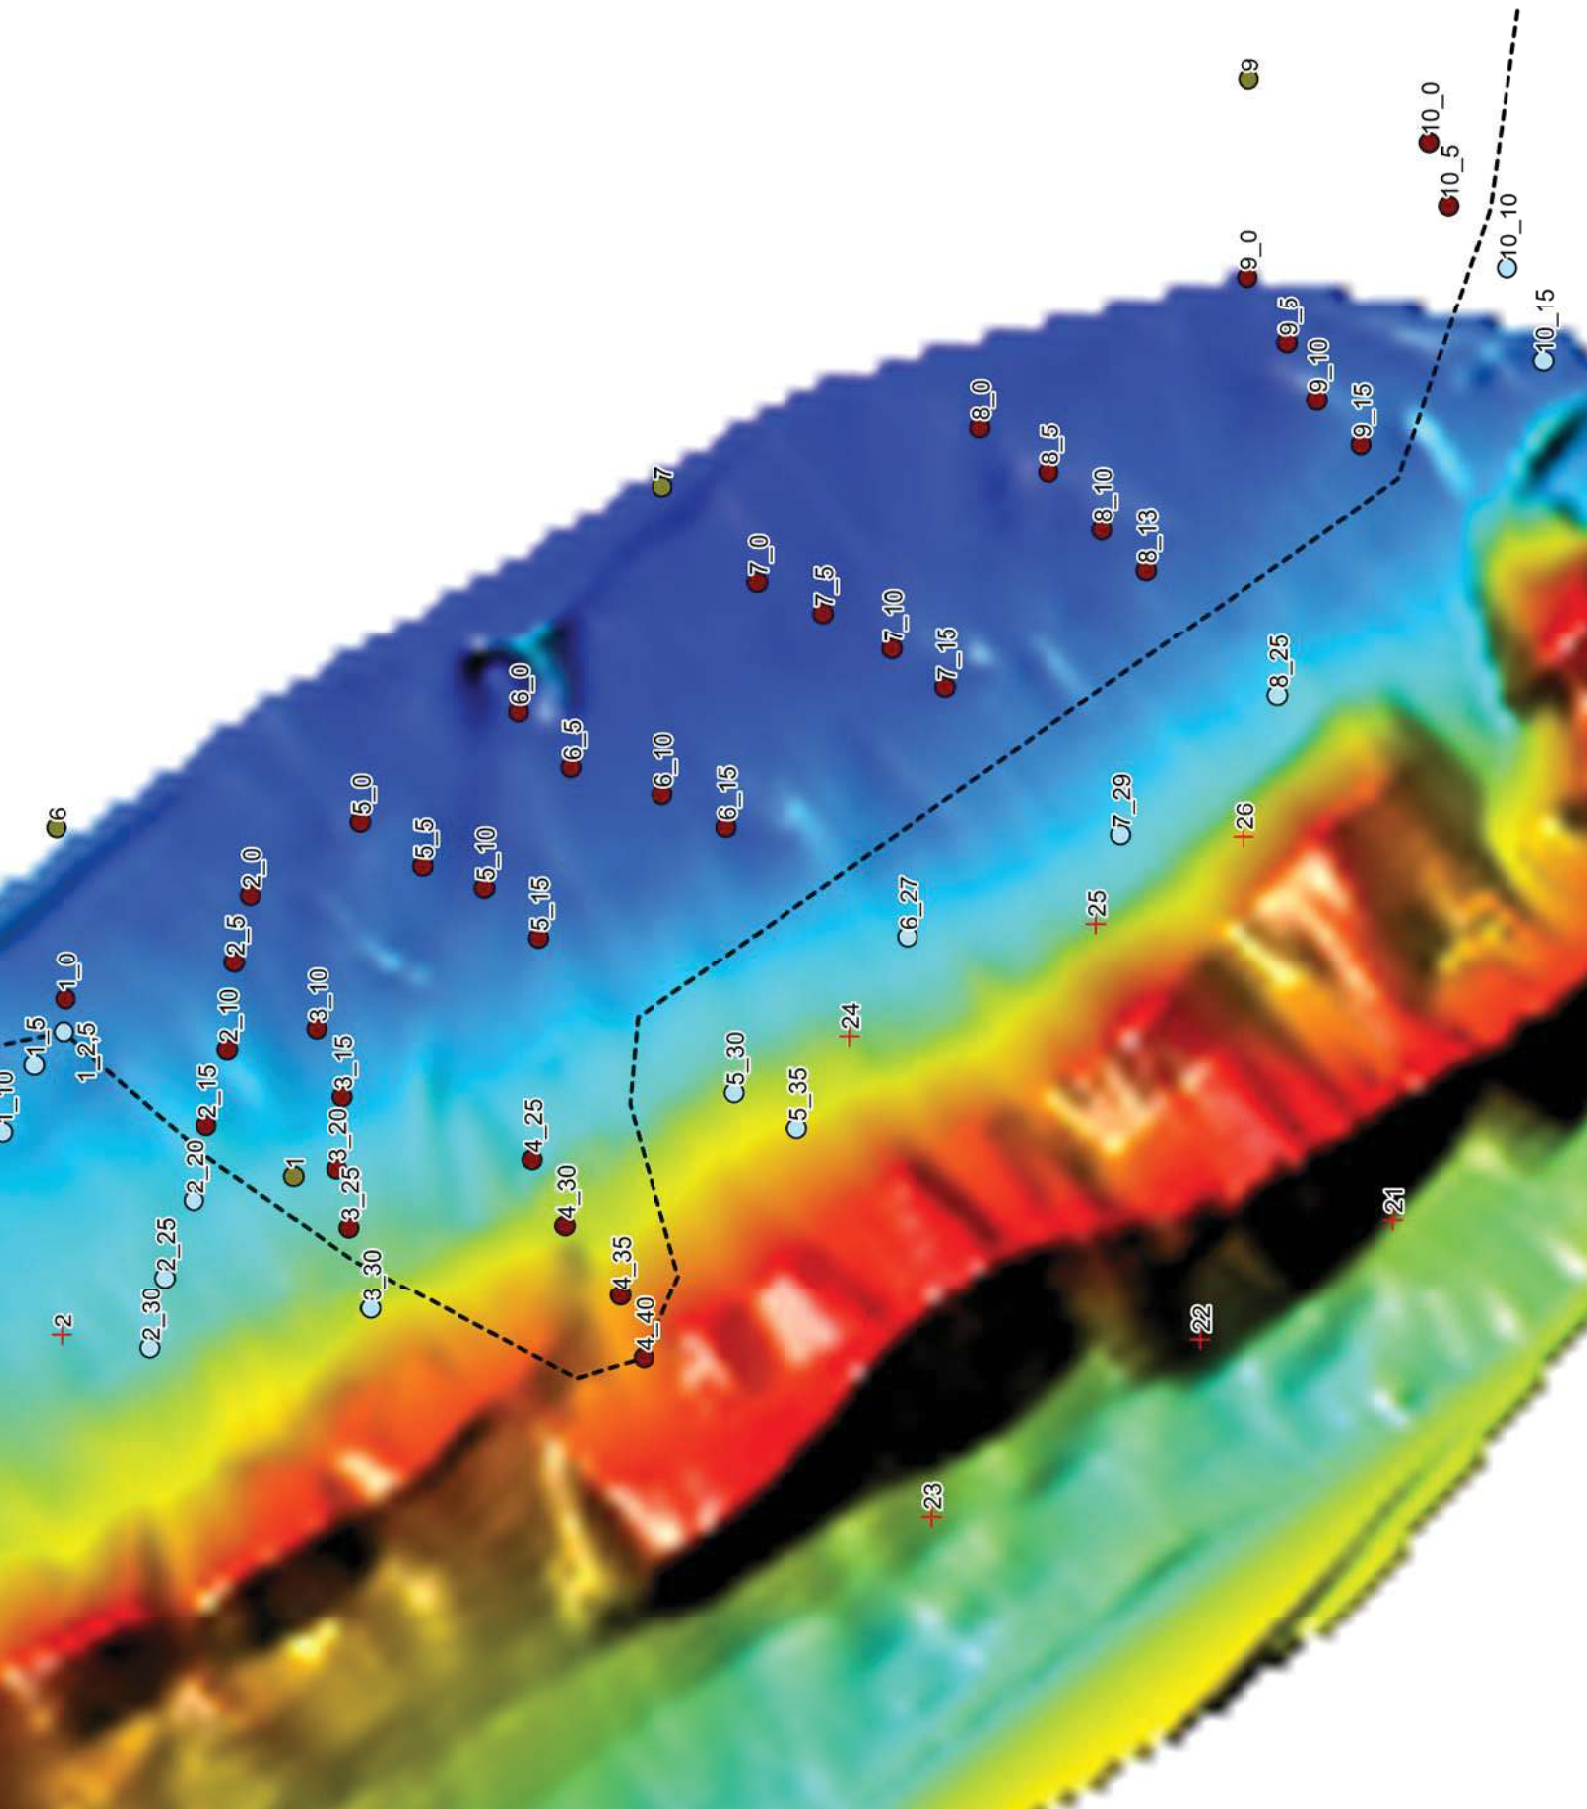
Bilag 4: Oversigtskort

Gytjeforekomsten blev på denne måde præcist afgrænset (se kort Bilag 4) ligesom dens største mægtighed indenfor anlægsområdet på ca. 100cm blev bekræftet. Forekomstens afgrænsning mod vest, ind mod land, menes at være tangeret i punktet 4_40, hvorfor der ikke er grund til at tro, at forekomsten er aflejret i et ferskvandsudløb, nor eller lignende markant kystlandskab men snarere som et isoleret mosehul. Der er tale om en mørkebrun gytje med endog meget store mængder træ i; både grene, rødder og stående stubbe. Formentlig er forekomsten dannet som en mose, der er vokset til med krat og til sidst egentlig skov. Der blev ikke konstateret andre betydende aflejringer bortset fra recent sand/grus, som er stratigrafisk yngre end gytjen. (I det meste af området udgøres disse lag faktisk af sand udlagt af bygherre som led i den arbejdsproces, hvor gytjeforekomsten blev opdaget). Resultaterne tolkes således, at gytjebassinet såvel som det omgivende terræn er kraftigt nederoderet efter transgressionen. Der blev da heller ikke gjort fund af hverken oldsager eller anlæg. Prøvehullet, hvori den mulige stage blev set, befinder sig udenfor det område, der berøres af bundudskiftningen. I de sonderende huller omkring dette blev der heller ikke gjort fund. Der er hjemtaget en enkelt rørkogle fra pattedyr fundet i usikker kontekst øverst i gytjelaget/nederst i det recente lag.
