KALVEREV SYD

Beretning for udgravning af middelalderlig vragedel

VIR 2794

November 2017

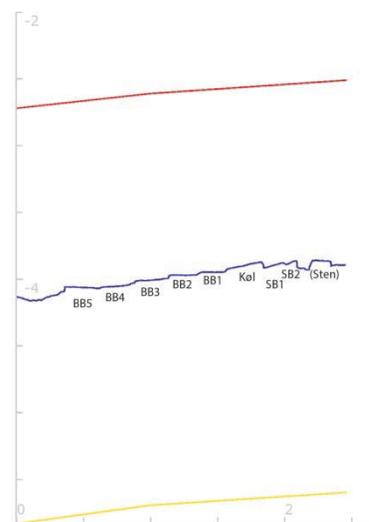
Figur 1: Tværsnit BB-SB (30°) gennem vragdelen ved spantstation 7. Rød: Havbund (MBES), blå: Vragdel (fotogrammetri), gul: Moræneoverflade (SBP). Skala i meter. Grafik: Mikkel H. Thomsen © Vikingeskibsmuseet.

Lokaliteten er beliggende på den sydlige kant af Kalverev; en lavvandet grund, der fra Masnedø Kalv strækker sig vestpå; afgrænset af dybere, sejlbare render mod nord og syd (se Bilag 5). Vragdelene blev påtruffet under 0,6-1,5 meter sediment omtrent i kote -4 m; der hvor terrænet skråner ned mod Storstrømmens hovedløb (se Figur 1). Vraget var overlejret af slam, sand og endog meget store sten (10-15 eller endog op til 20 cm Ø) og hælder med bagbord side nedad mod strømløbet; parallelt med både den underliggende moræneoverflade og den overliggende nuværende havbund. Orienteringen er ca. 120/300°; parallelt med kanten af revet.

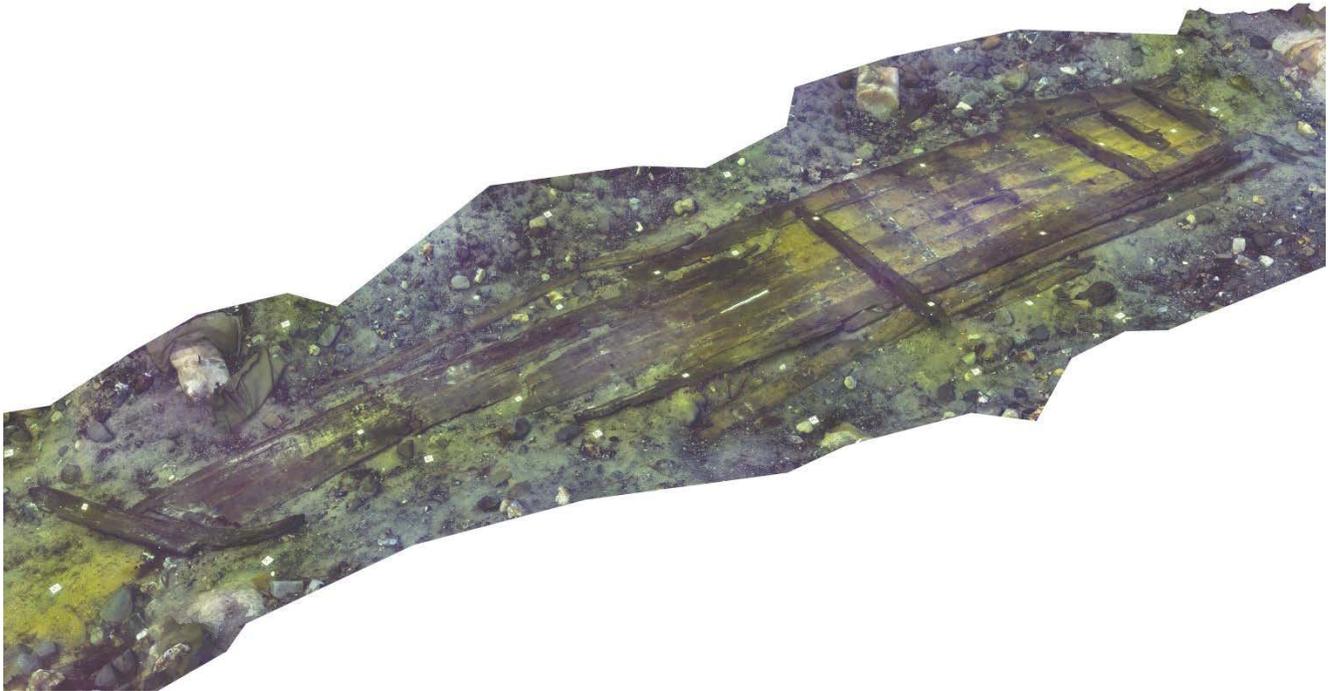
Figur 4: 3D-modellen; set skråt oppefra omtrent fra øst/fra styrbord side agtenfra. Fotogrammetri: Massimiliano Ditta og Matko Čvrljak © Vikingskibsmuseet.

Efter opsætning og indmåling af målepunkter (herunder med RTK-GPS hvor muligt, se Figur 3) blev vraget afrenset til fotografering og den endelige 3D-fotogrammetri blev udført (se Figur 4). Herefter blev vraget adskilt og delene bjærget.

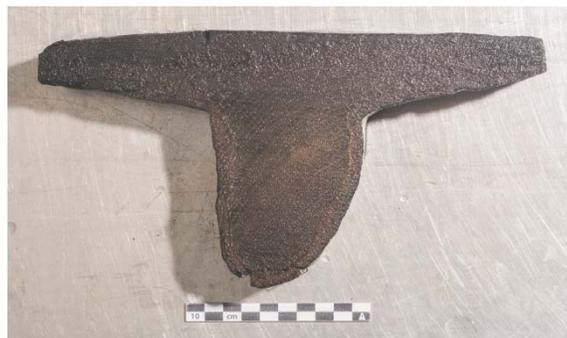
Figur 6: Tværsnit (dendroprøve) gennem køl X34 ved spant 8. Foto: Mikkel H. Thomsen © Vikingskibsmuseet.

Fartøjet er bygget på en i plan ”cigarformet” køl med tydeligt T-formet tværsnit (se Figur 6). I den bevarede agterste ende har kølen i en lodret skrålask været sammensat med enten en stævnlot eller (måske mere sandsynligt) direkte med (det nederste element af) agterstævnen. På kølens overside findes nogle steder indhuggede mærker, som må have tjent til at markere visse bundstokkes placering. I bruddet i kølens (bevarede) forende ses en lodret, gennemgående, trænagle, men generelt er bundstokke (og kølsvin) ikke direkte fastgjort i kølen.

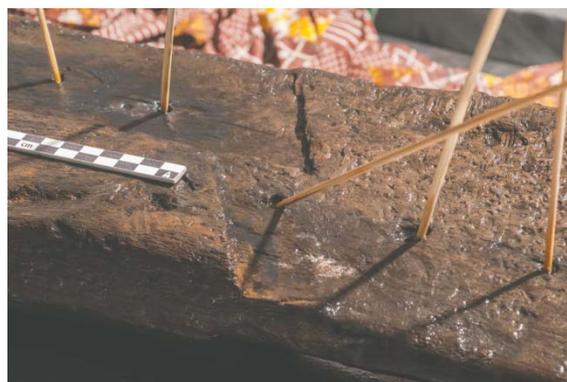
Figur 7: Agterstævnens bagbord side. Spundingens øvre afslutning ved overkant af fjerde bordgang. Set skråt agtenfra. Foto: Mikkel H. Thomsen © Vikingskibsmuseet.

Agterstævnen er brudt ved hælen og er bevaret fra ca. anden bordgangs højde og opad; liggende væltet ud mod bagbord. Den har et tydeligt trekantet tværsnit, og har til de nederste fire bordgange en spunding med tydelige klinkanlæg. Fra femte bordgang og opefter går bordplankerne derimod helt ud til stævnens bagkant, hvor de mødes med plankerne på modsatte side i en spids (se Figur 7). Et langsgående hul et stykke oppe er muligvis beregnet til montering af et stævnror; noget der ellers ikke ses spor efter på hverken stævn eller planker.

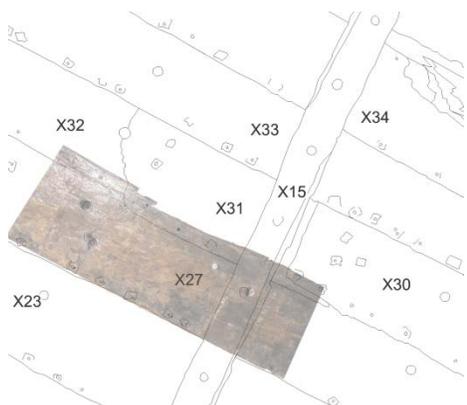
Figur 8: Området omkring planke X31. 1:10. Foto af et parti af den skadede planke X27 indsat. Grafik: Mikkel H. Thomsen. © Vikingskibsmuseet.

Plankeskarringerne er relativt lange, men uden læbe. Alle bevarede planker menes at stamme fra skibets oprindelige byggefase; også den unormalt korte planke X31, som er næstforreste planke i bordgang BB2. X31 er dateret, og afviger ikke kronologisk fra de øvrige daterede planker. Derimod er den en smule bredere end resten af bordgangen BB2, hvilket skyldes den ovenfor tilstødende planke X27 (næstforreste planke i BB3), hvis underkant af en eller anden årsag er udformet så den buer indad på dette sted; måske for at undvige en knast eller skade (se Figur 8). Et sandsynligt scenarie kunne være, at skibet er væltet eller på anden måde skadet under byggeriet, hvorefter forreste planke i BB2 (X32) er blevet afkortet og et skadet parti af X27 bortskåret. Herefter har man – inden montering af bundstok X15 – isat den korte, brede X31. Denne reparation ville kunne udføres uden tilføjelse af atypisk placerede klinknagler og uden at skulle forarbejde skarringer fra skrogets yderside, hvilket sandsynligvis ville efterlade sig synlige spor.

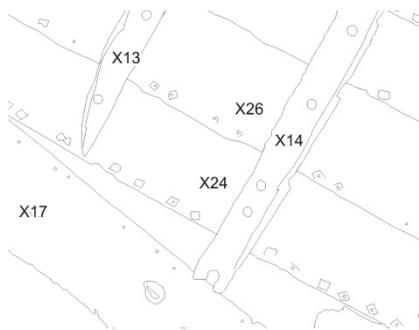
Figur 9: Typisk eksempel på tilføjede klinknagler. 1:10. Grafik: Mikkel H. Thomsen. © Vikingskibsmuseet.

Herudover er klinknaglerne, der har en skaftdiameter på ca. 6,5 mm, stort set overalt på den bevarede vragedel blevet suppleret med nye, uden fjernelse af de gamle (se Figur 9), eller der er i stedet slået et spiger igennem planke og bundstok udefra, hvis der på grund af bundstokkenes tilstedeværelse ikke kunne påsættes en klinkplade på indersiden. Udskiftning af planker ses der dog ikke spor efter.

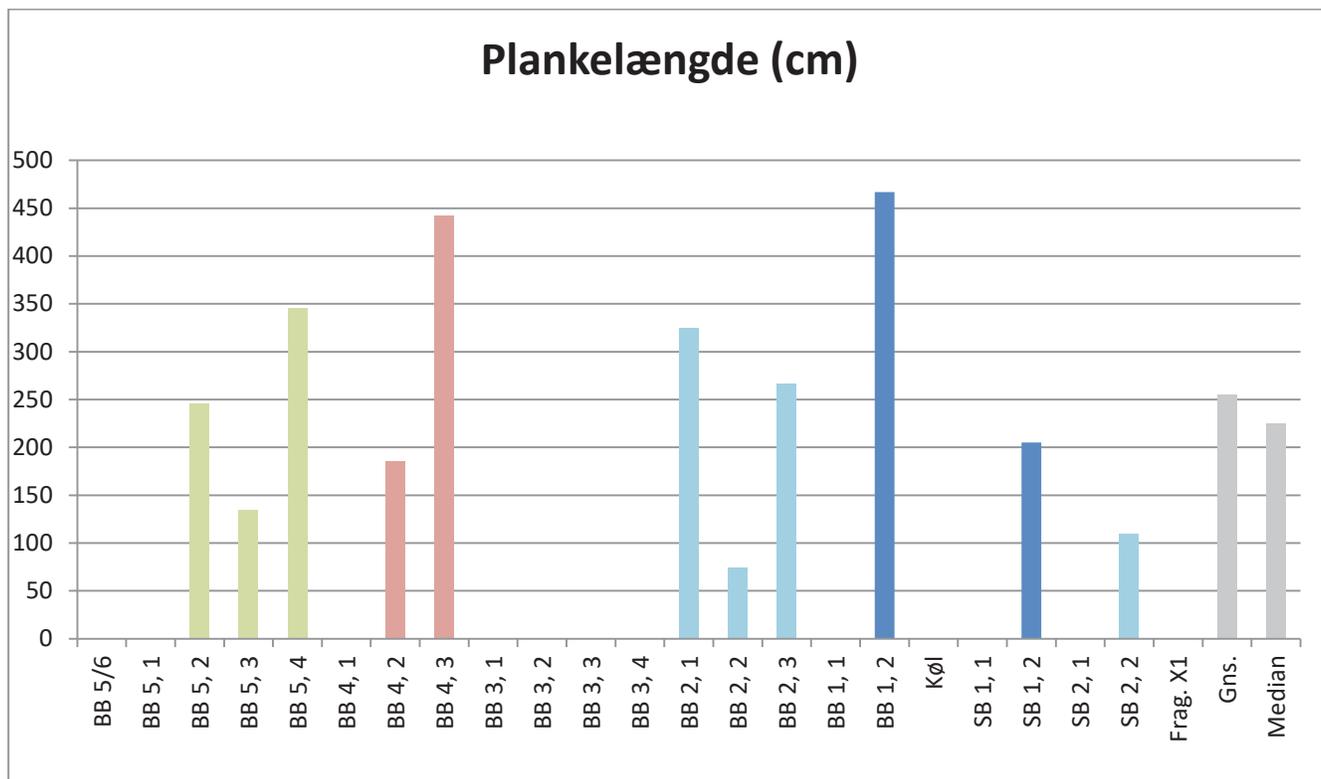
Figur 10: Målbar plankelængde (kun planker med intakt eller næsten intakt fuld længde). Planker i den enkelte bordgang er her nummereret med numre stigende forfra og agterover. Grafik: Mikkel H. Thomsen.

Plankerne er alle relativt brede og af stærkt varierende længde (se Figur 10 og 11). Agterste bordhalse er bevarede på bordgangene BB3-5 (X29, 22 og 21). Plankerne er radialkløvede og har et groft udformet land, hvori en indlagt kalfatring er placeret inden plankerne blev monteret.

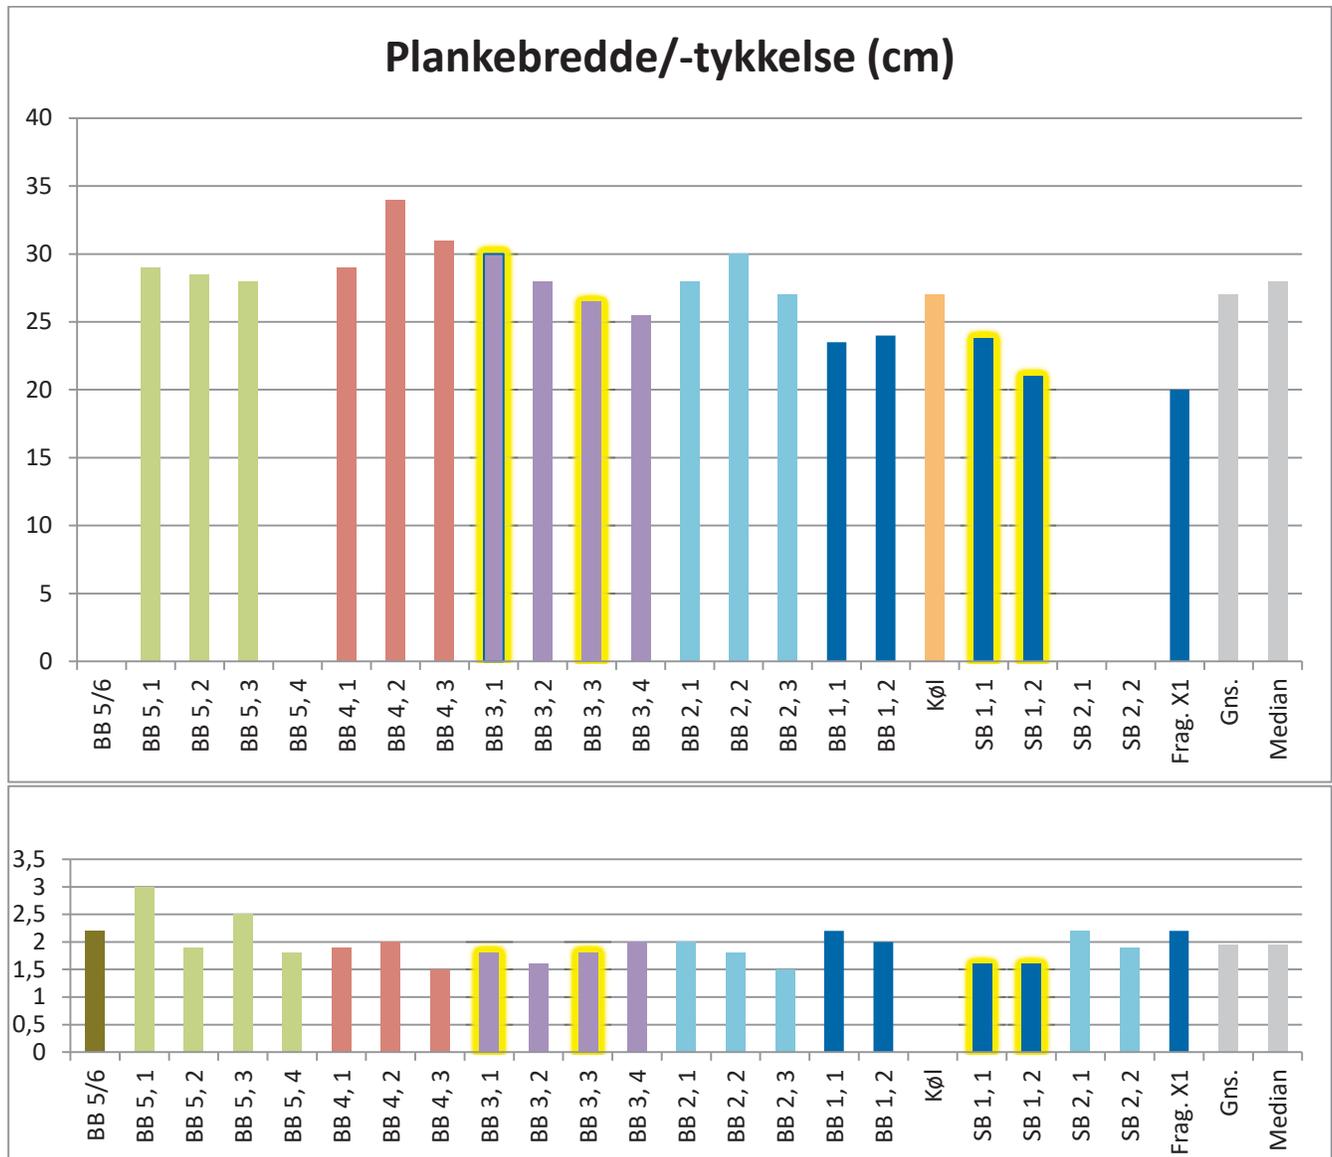
Figur 11 a og b: Målbare planke-/kølbredde og -tykkelse. Fremhævede planker stammer fra samme træ. Planker i den enkelte bordgang er her nummereret med numre stigende forfra og agterover. Grafik: Mikkel H. Thomsen.

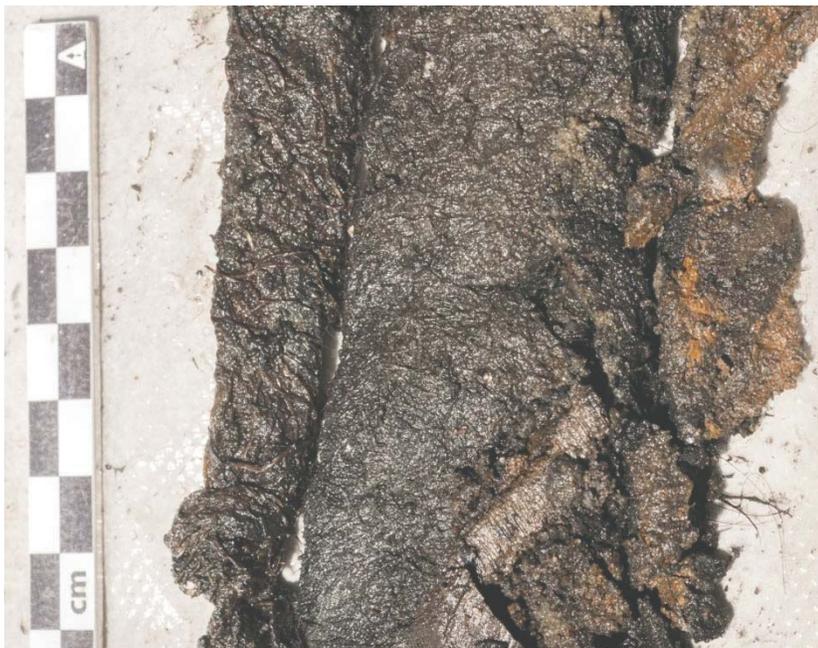
Figur 12: Kalfatnings- og tjæreprøve X60 udtaget fra planke X32, BB2/rum 6. Til venstre (retning nedad mod kølen) ses den løse, ydre pølse. I midten ses den hårdt komprimerede pølse. Til højre (retning opad) ses en påsiddende rest af det indvendige tjærekonglomerat. Foto: Mikkel H. Thomsen © Vikingskibsmuseet.

Kalfatringen er indtil 12 mm tyk og, hvor iagttagelsen er mulig, opbygget af to tydeligt adskilte ”pølser” (se Figur 12). Den inderste er stærkt komprimeret og altid gennemhullet af klinknaglerne. Den yderste er mere løs og kan eventuelt være drevet ind efter plankernes montering. Kalfatringen er - tilsyneladende overalt - afsluttet ved påsætning af en ca. 1,6 cm bred og 0,5 cm tyk udvendig kalfatningsliste med linseformet tværsnit fastholdt af kalfatningskramper med typisk ca. 4-6 centimeters mellemrum (se Figur 13 og 14).

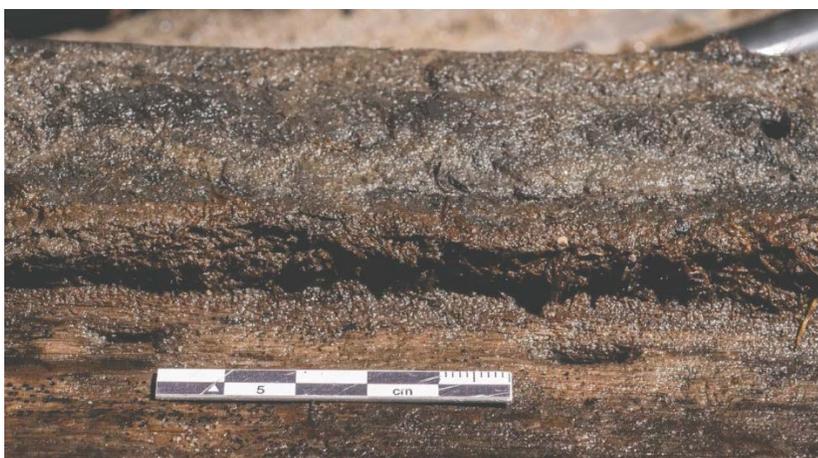
Figur 13: Kalfatningskrampehuller på yderside/overkant af planke X26. I baggrunden ydre og indre kalfatningspølse. Foto: Mikkel H. Thomsen © Vikingskibsmuseet.

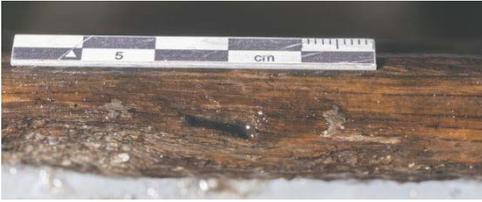
Figur 14: Kalfatringskrampenhul på yderside/underkant af planke X32. Foto: Mikkel H. Thomsen © Vikingskibsmuseet.

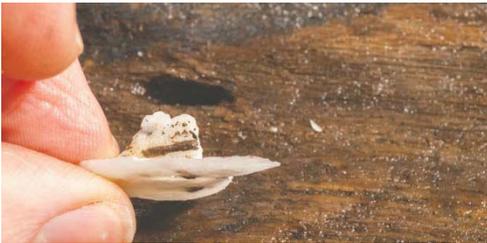
Figur 15: Stearinafstøbning af hul fra kalfatringskrampen på yderside/overkant af planke X26. Foto: Mikkel H. Thomsen © Vikingskibsmuseet.

Der er kun få og svage rustspor af kalfatringskrampernes form (se Figur 15 og 16), men de få spor, som er iagttaget, synes at pege på, at de svarer til Vliermans type B/C (Vlierman 1996 Fig. 25 p. 55 & Tabel II p. 58), hvilket stemmer fint overens med fartøjets dendrokronologiske datering (se nedenfor). Kalfatringsens morfologi, materialesammensætning og forarbejdning analyseres forud for konservering af konservator Anette Hjelm Petersen, Nationalmuseet. Dette arbejde er i skrivende stund netop igangsat.

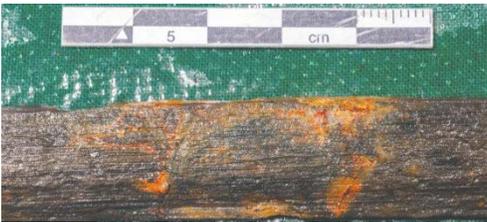
Figur 16: Rustspor fra (skævt siddende) kalfatringskrampe på ydersiden af liste X138 fra planke X27. Foto: Mikkel H. Thomsen © Vikingskibsmuseet.

VIR 2794 x 138 liste fragment
materiale Træ, uspec.
længde (cm) 102 bredde/diameter (cm) 1,6 højde/tykkelse (cm) 0,8
Kalfatningsliste; 3 samh. frag. opsamlet sammen med agterste frag. af planke x27. På et fragment sås rustaftryk af formodet kalfatningskrampe (Vlierman type B1 eller B/C); ca. 2 cm bred midt over listen (foto)
kontekst
placering Bevaringsafdelingen, Brede
dato 16-02-2017 10:08:21 initialer MHT

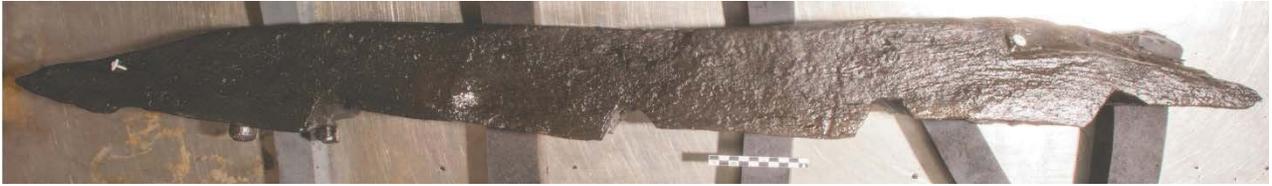
Figur 17: Spant 3 (X14) set agtenfra. Bemærk de fire sandspor samt skrålasken øverst til venstre (bagbord). Til højre er stykket brudt over kølen. Foto: Mikkel H. Thomsen © Vikingskibsmuseet.

Af spantsystemet er kun fire bundstokke bevaret. De er af nær-kvadratisk tværsnit; 9-11,5 cm brede og 8-10 cm høje og har sandspor på undersiden (se Figur 17). De har været sammensat med oplængere i en vandret skrålask og fastholdt til plankerne med trænegler med en diameter på ca. 24 mm. Spantafstanden er omtrent konstant, 47-53 cm, fra forenden og indtil spantstation 13, hvorefter de to agterste spantstationer er placeret med uregelmæssig afstand (90 og 60 cm); formentlig under et agterdæk (se Figur 18).

Spant 3 (regnet forfra); spænder fra BB5 til et brud over kølen. Skadet af gravemaskine tidligere på året (nordlige/SB ende); løsrevet men liggende på ret plads. BB afslutning er en intakt skrålask med to spigerhuller udover den gennemgående trænagle (foto). Sandspor ved de 4 nederste plankekanter (inkl. mod kølen). Dendroprøve (Dendro.dk Z1690049), ca. 65 mm bred udtaget 7 mm fra tredje sandspor med savspor á ca. 2 mm: Efter 1168; S. Jylland.

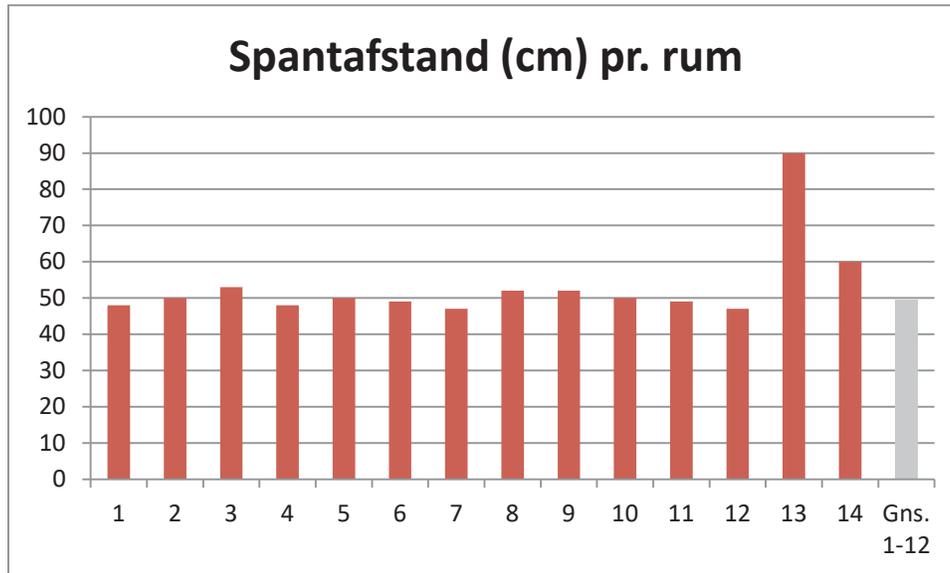
Figur 18: Spantafstand. Grafik: Mikkel H. Thomsen.

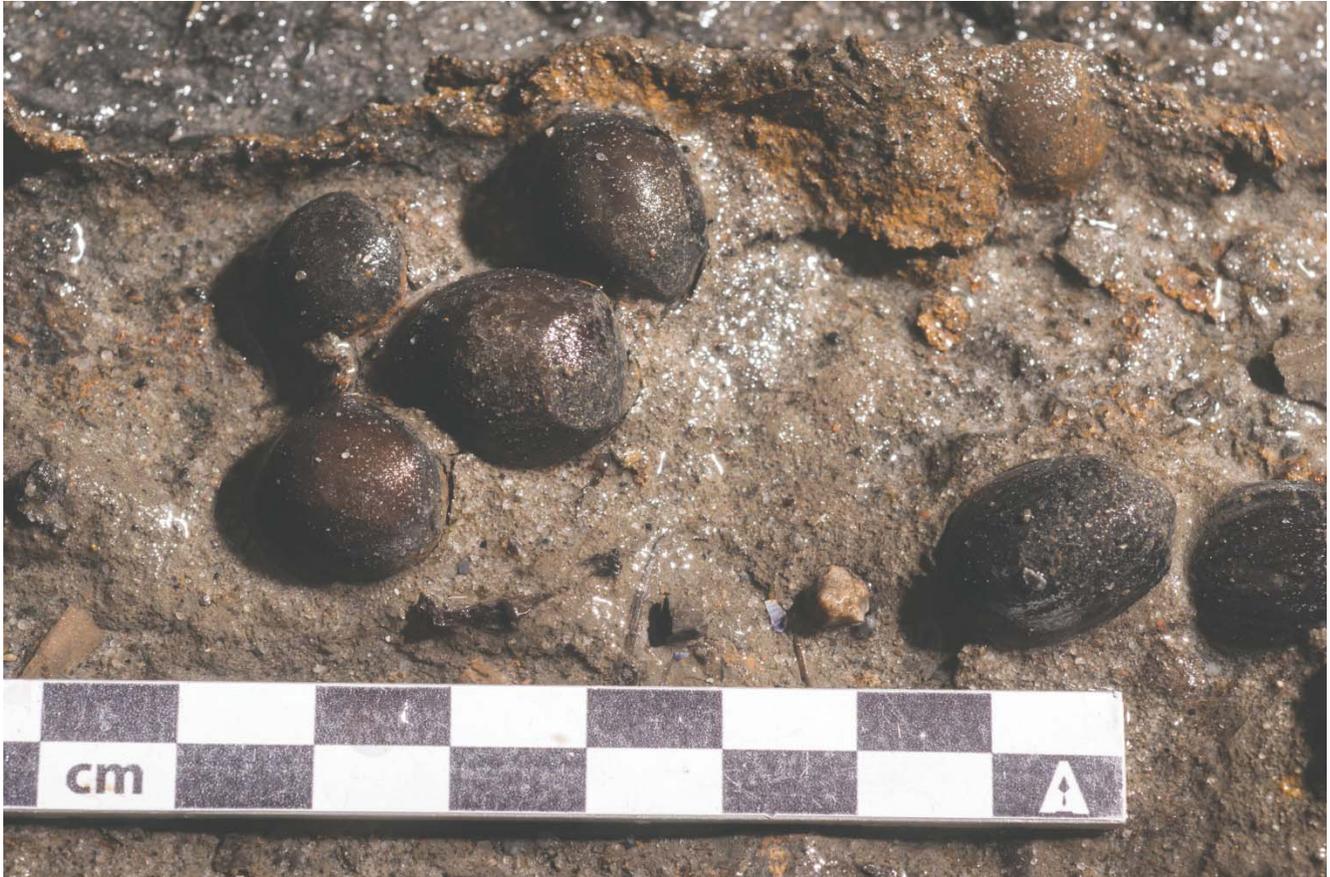
Figur 19: Hasselnødder i tjærekonglomerat på indersiden af planke X32. Foto: Mikkel H. Thomsen © Vikingskibsmuseet.

På indersiden af plankerne findes et tykt konglomerat af tjære, sand og alskens materiale så som hasselnødder og hugspåner (se Figur 19). Dette har en udstrækning som formentlig angiver fartøjets lastrum (for styrbord sides vedkommende sammenfaldende med ændringen i spantafstanden) og dels ved sit fravær ovenpå kølen er et indicium på tilstedeværelsen af et kølsvin. Konglomeratet er aftaget som naturvidenskabeligt prøvemateriale med bordgang/rum som opsamlingsenhed, hvilket giver et netværk på totalt 105 potentielle prøvestationer fordelt over hele vragdelen (se Bilag 8). Hertil kommer enkelte prøver udtaget under spanterne; dvs. mellem rummene og i sagens natur påført/aflejret under bygningen af skibet. Analyse af disse prøver er igangsat. Der vil blive udført et passende antal makrofossilanalyser, og ud fra resultaterne heraf vil et mindre antal pollenanalyser eventuelt blive gennemført. Desuden udføres kemiske analyser af tjærens sammensætning på et mindre, repræsentativt antal prøver.

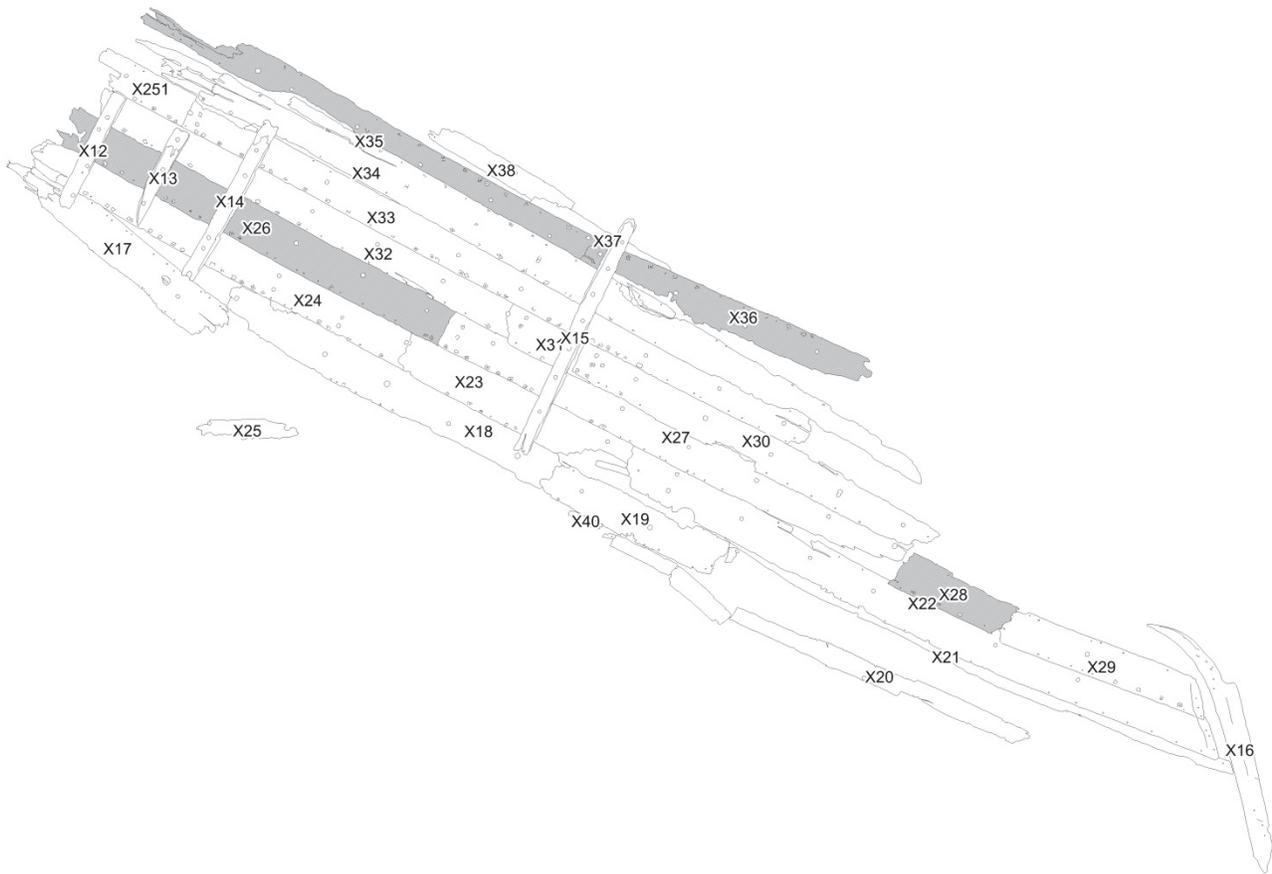
Figur 21: Planker fra samme træ. 1:50. Grafik: Mikkel H. Thomsen. © Vikingeskibsmuseet.

Der er ved hjælp af dendrokronologi dateret 10 af 11 udtagne prøver (Daly 2017; Bilag 9). Fire af disse stammer fra samme træ (se Figur 21), så der er tale om totalt syv træer, hvis sandsynlige fældningstidspunkt samlet set varierer fra 1237-1265 e.Kr. Under den, rimelige, antagelse, at alle træerne er fældet samtidig, indskrænkes den sandsynlige periode til ca. 1250-1255 e.Kr. Skibet er dermed bygget i en politisk set urolig periode af danmarkshistorien – ikke mindst hvad angår det sønderjyske område, hvorfra så meget middelalderligt skibstømmer synes at stamme (se f.eks. Hocker & Daly 2006, Daly 2015). Måske også det, der er anvendt i dette skib: Tømmerets proveniens er ikke særligt tydelig. To prøver (bundstok X14 og - især - planke X31) korrelerer særligt godt med sydjyske referencekurver, men som helhed kan materialet lige så godt være øst- som vstdansk - eller måske en

Eight of the samples are taken from planks from the boat and seven of these could be dated. A selection of both long and short planks, used in the hull, have been chosen for analysis. The tree-ring curves from four of the planks (x36, x35, x26 & x28, see table 1) are very similar, so much so that it can be suggested that these four planks were fashioned from the same tree. Two of these four have sapwood preserved and, allowing for missing sapwood, the date for the felling of this tree can be placed at c. AD 1246-61.

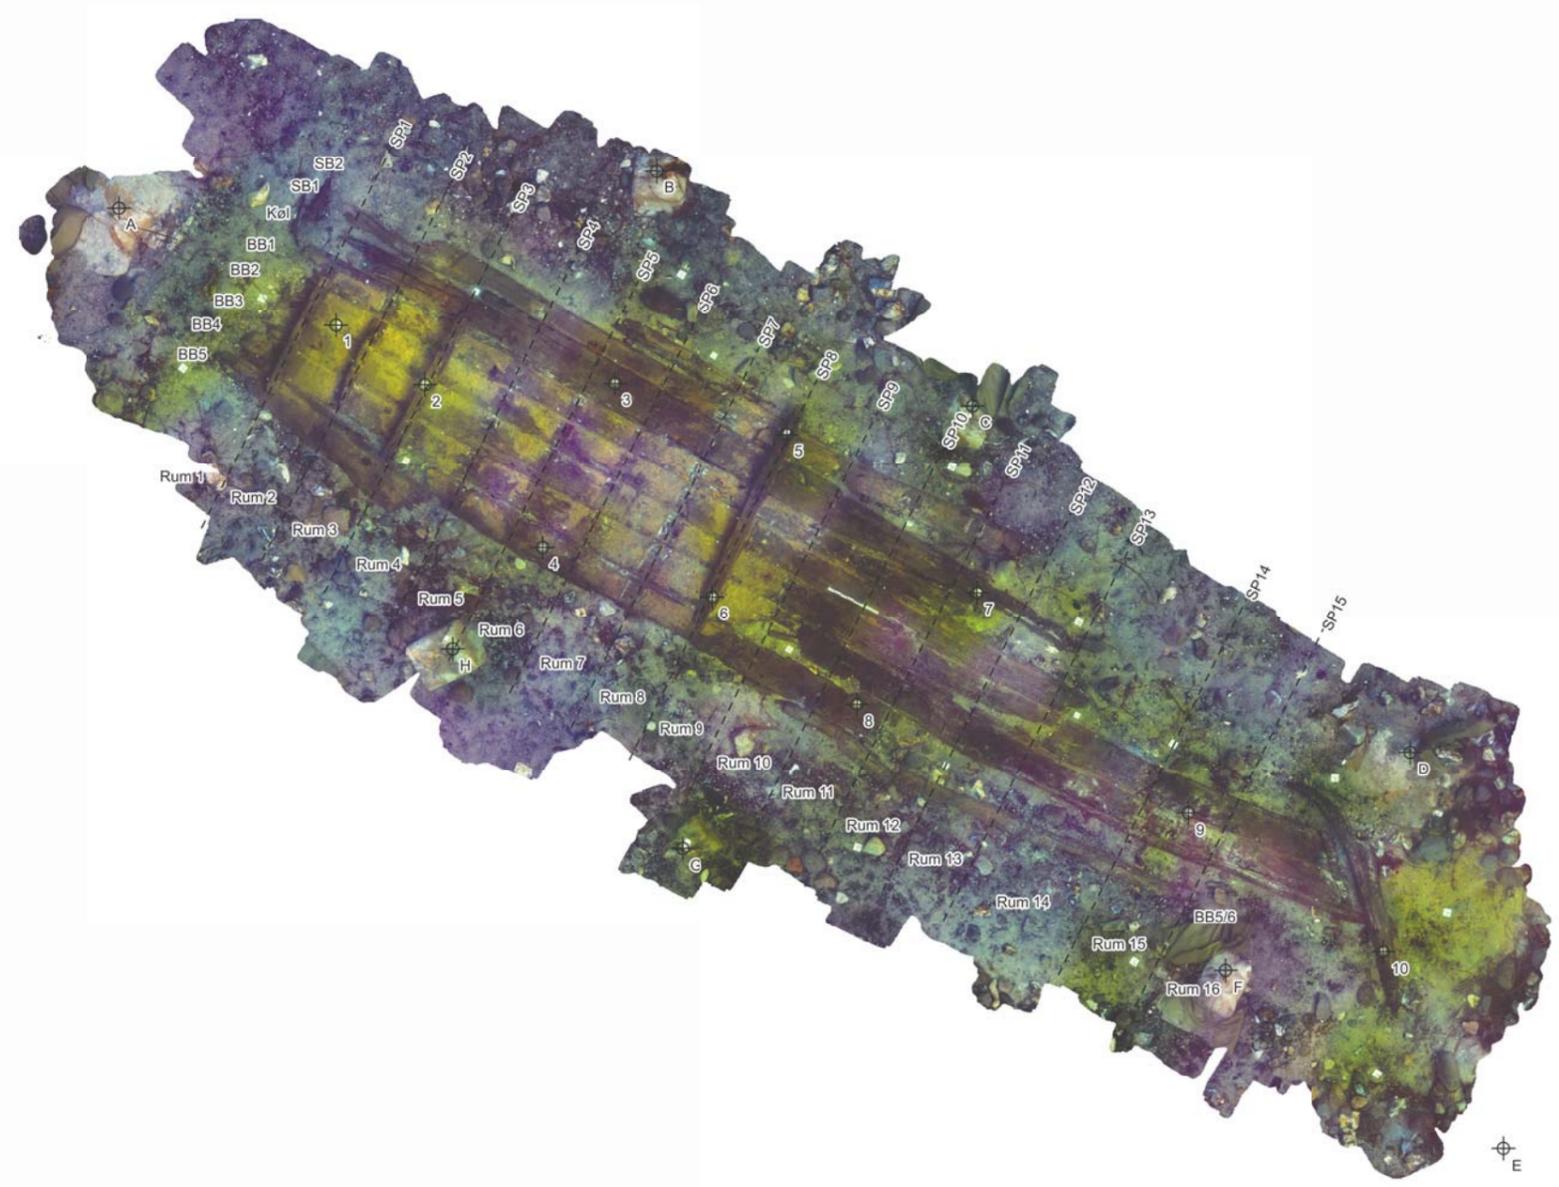
Kalverev Syd	
Ortofoto fra 3D-model	
J.nr.	VIR 2794
Initialer	MHT
System	UTM zone 32 Euref89
Dato	14. september 2017

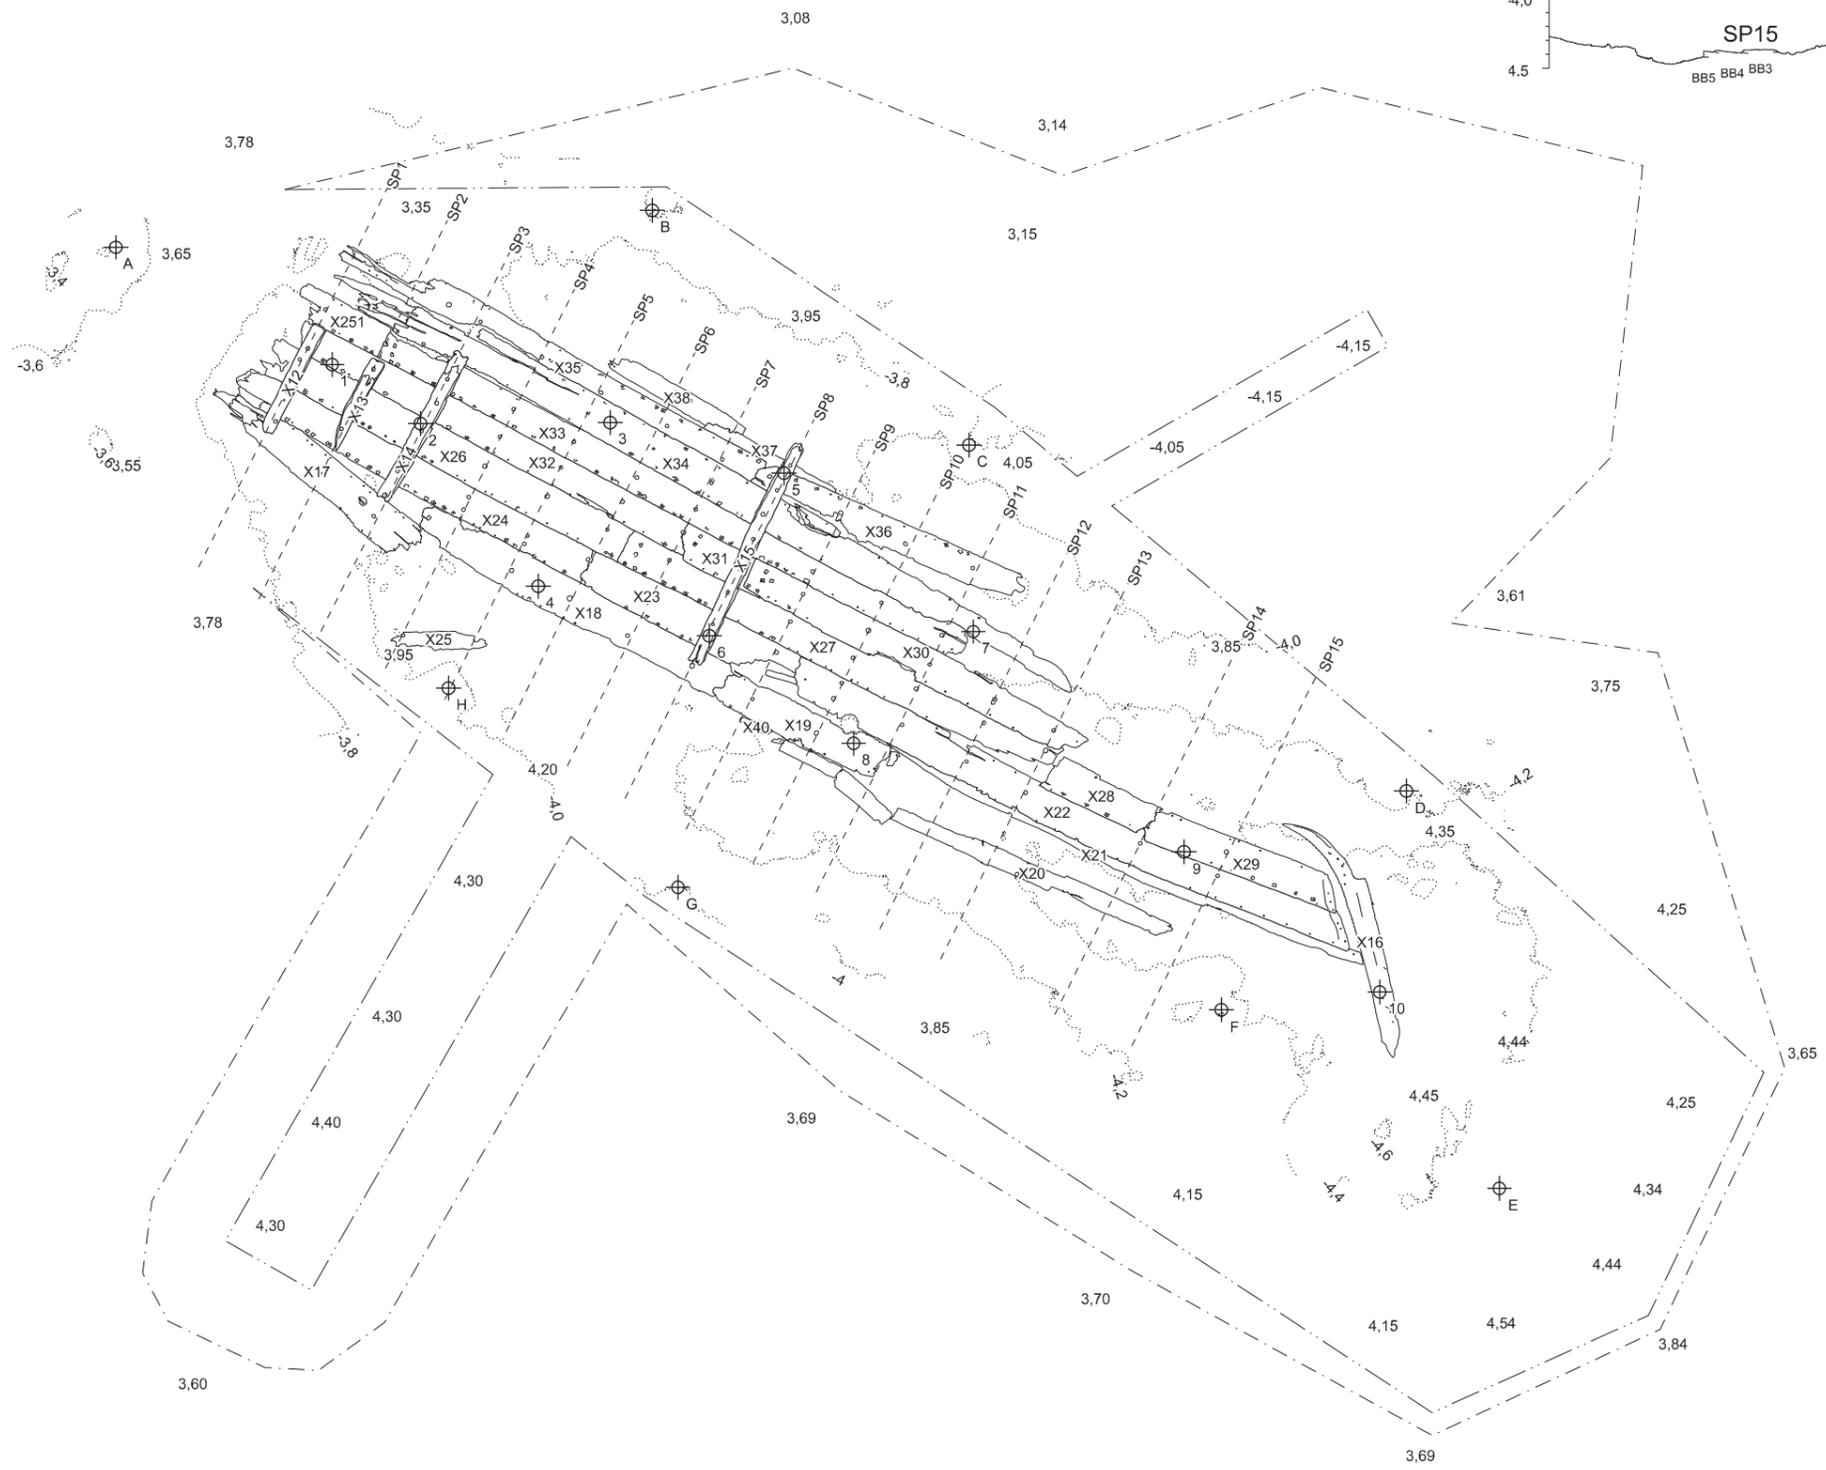
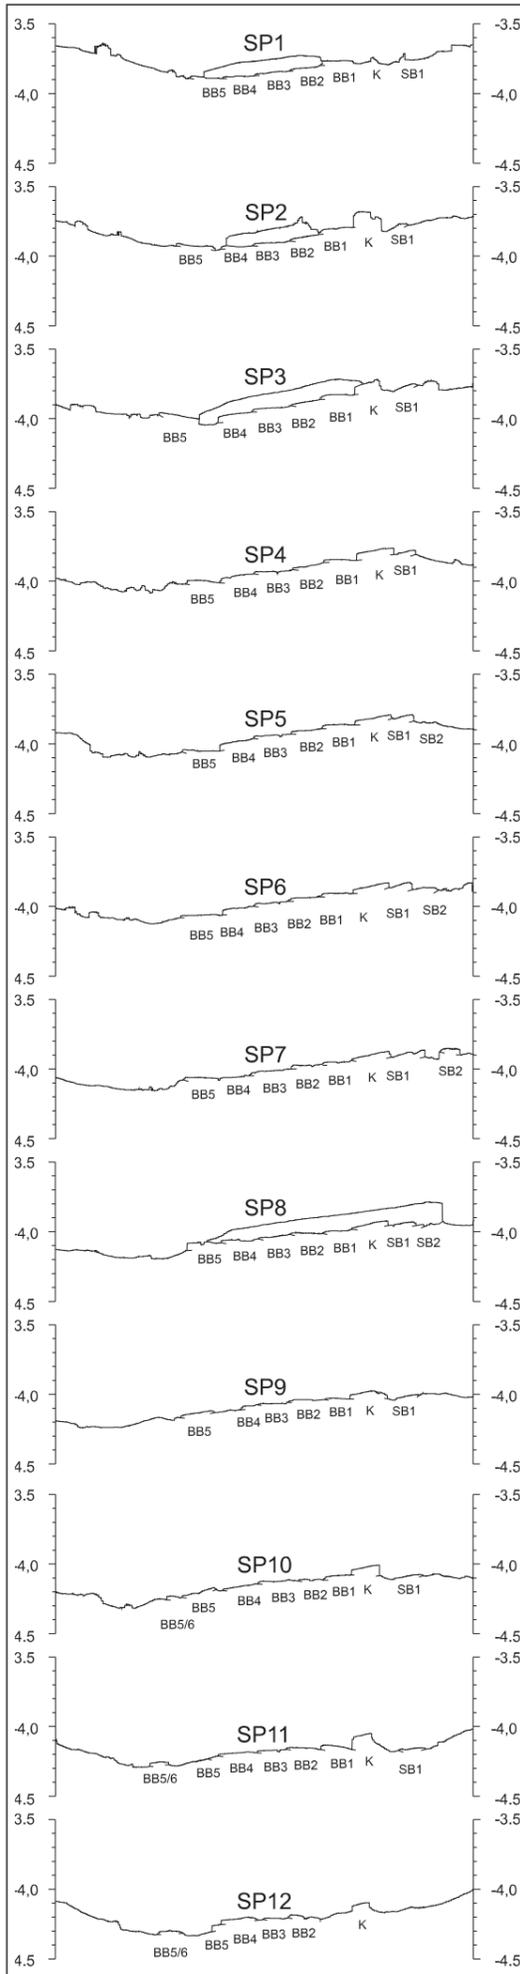
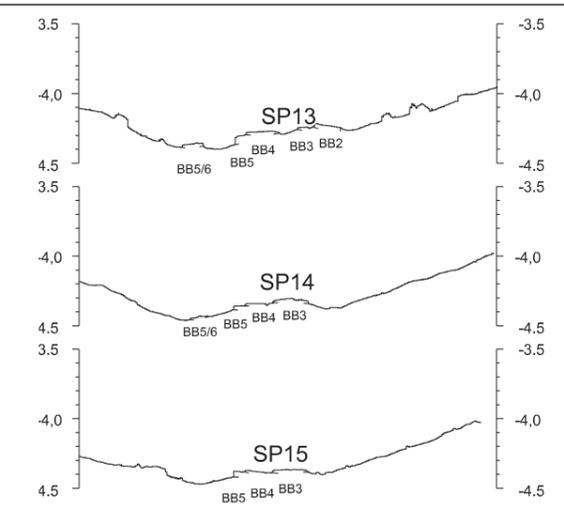
Kalverev Syd	
Udgravningsplan/tværsnit	
J.nr.	VIR 2794
Initialer	MHT
System	UTM zone 32 Euref89
Dato	14. september 2017

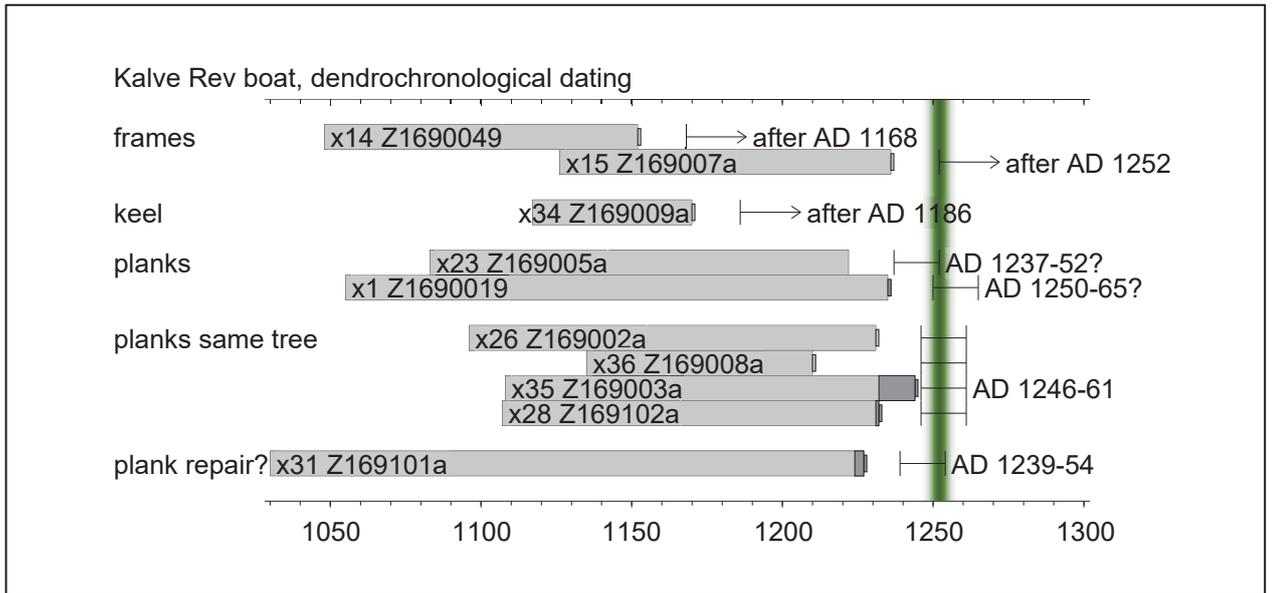
Fig. 1. Kalve Rev boat. Diagram illustrating the dating of the samples from the boat.

If we assume that all the dated samples are from trees from the building phase of the boat, and if they were felled at the same time, we can combine the felling estimates for the trees used, and suggest that the felling of the trees took place **around AD 1250-55** (marked with green in fig. 1).

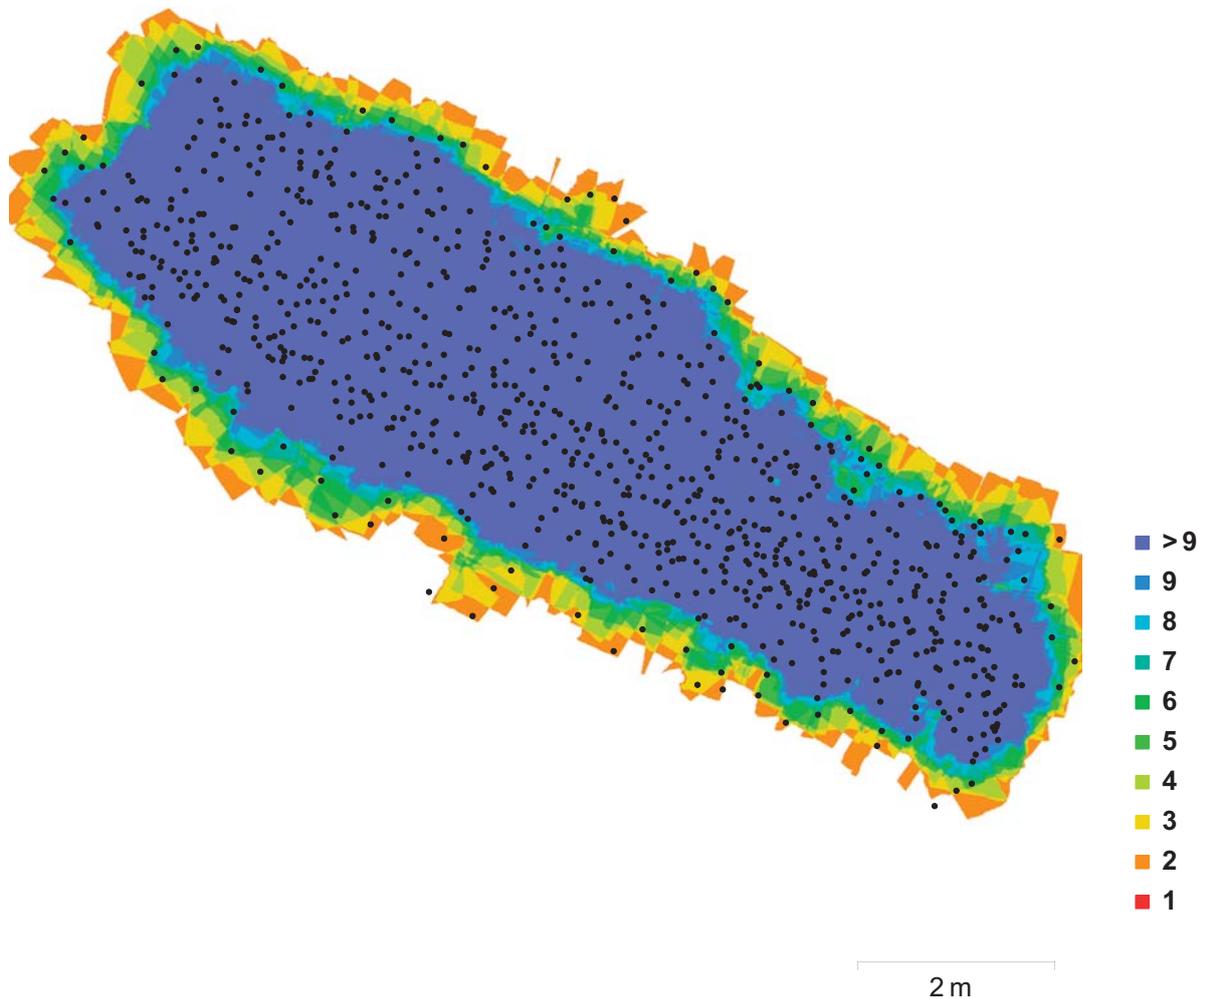
Fig. 1. Camera locations and image overlap.

Number of images:	902	Camera stations:	898
Flying altitude:	96.2 cm	Tie points:	1,227,756
Ground resolution:	0.214 mm/pix	Projections:	2,904,729
Coverage area:	41.3 m ²	Reprojection error:	0.473 pix

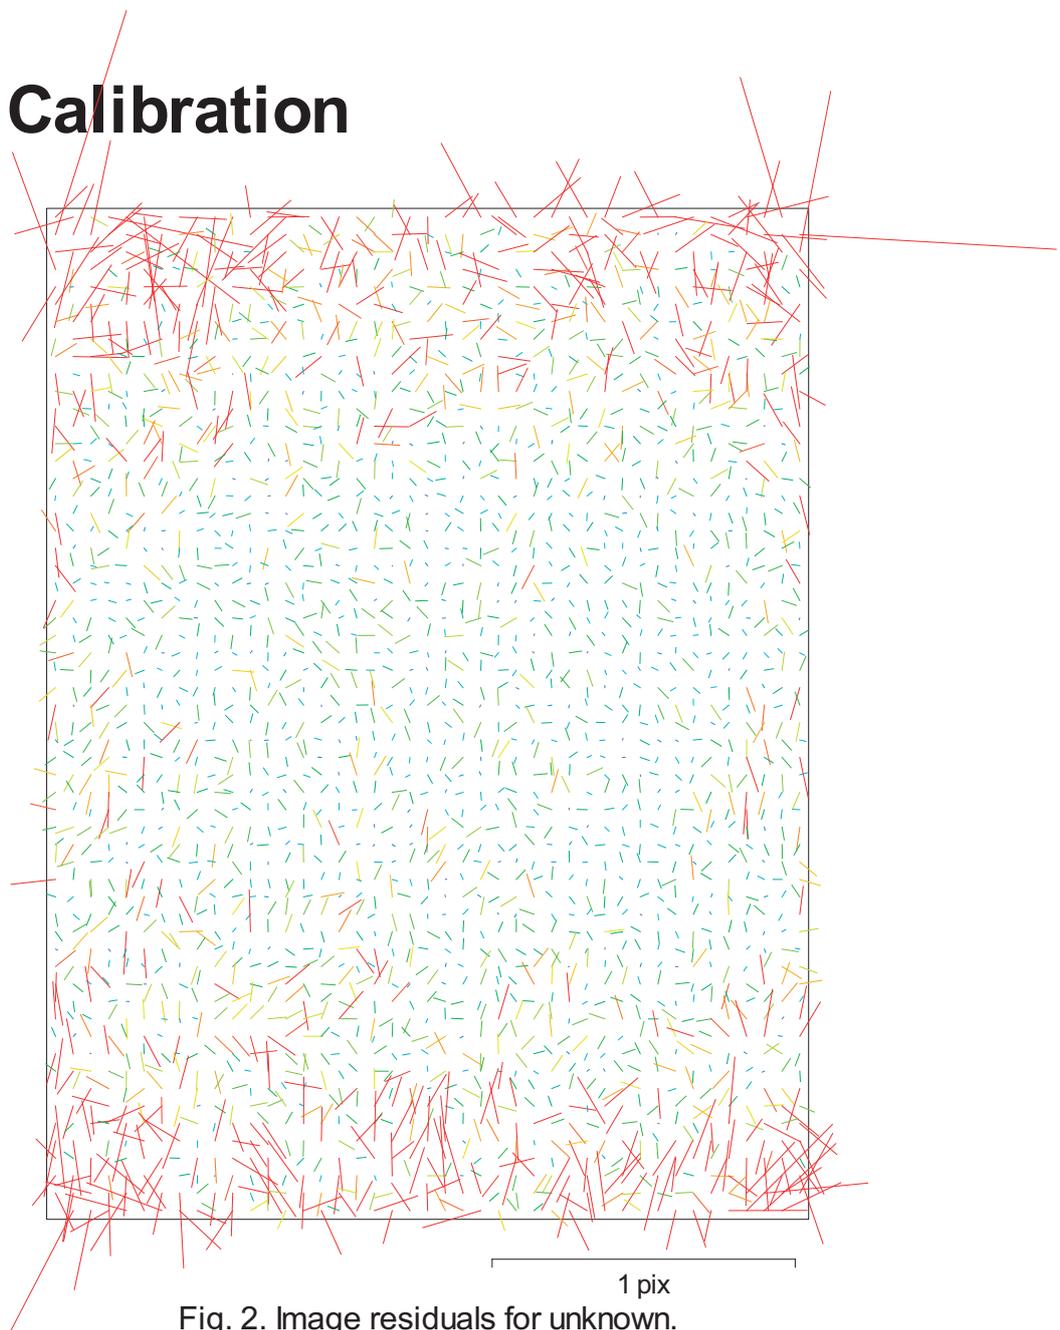
Fig. 2. Image residuals for unknown.

67 images

Resolution	Focal Length	Pixel Size	Precalibrated
3045 x 4072	unknown	unknown	No
Type:	Frame	F:	4485.76
Cx:	-18.5525	B1:	-2.28695
Cy:	3.93757	B2:	-2.14485
K1:	-0.0977546	P1:	-0.00213936
K2:	0.32977	P2:	-0.000679547
K3:	0.118387	P3:	2.28354
K4:	0.916016	P4:	-4.77689

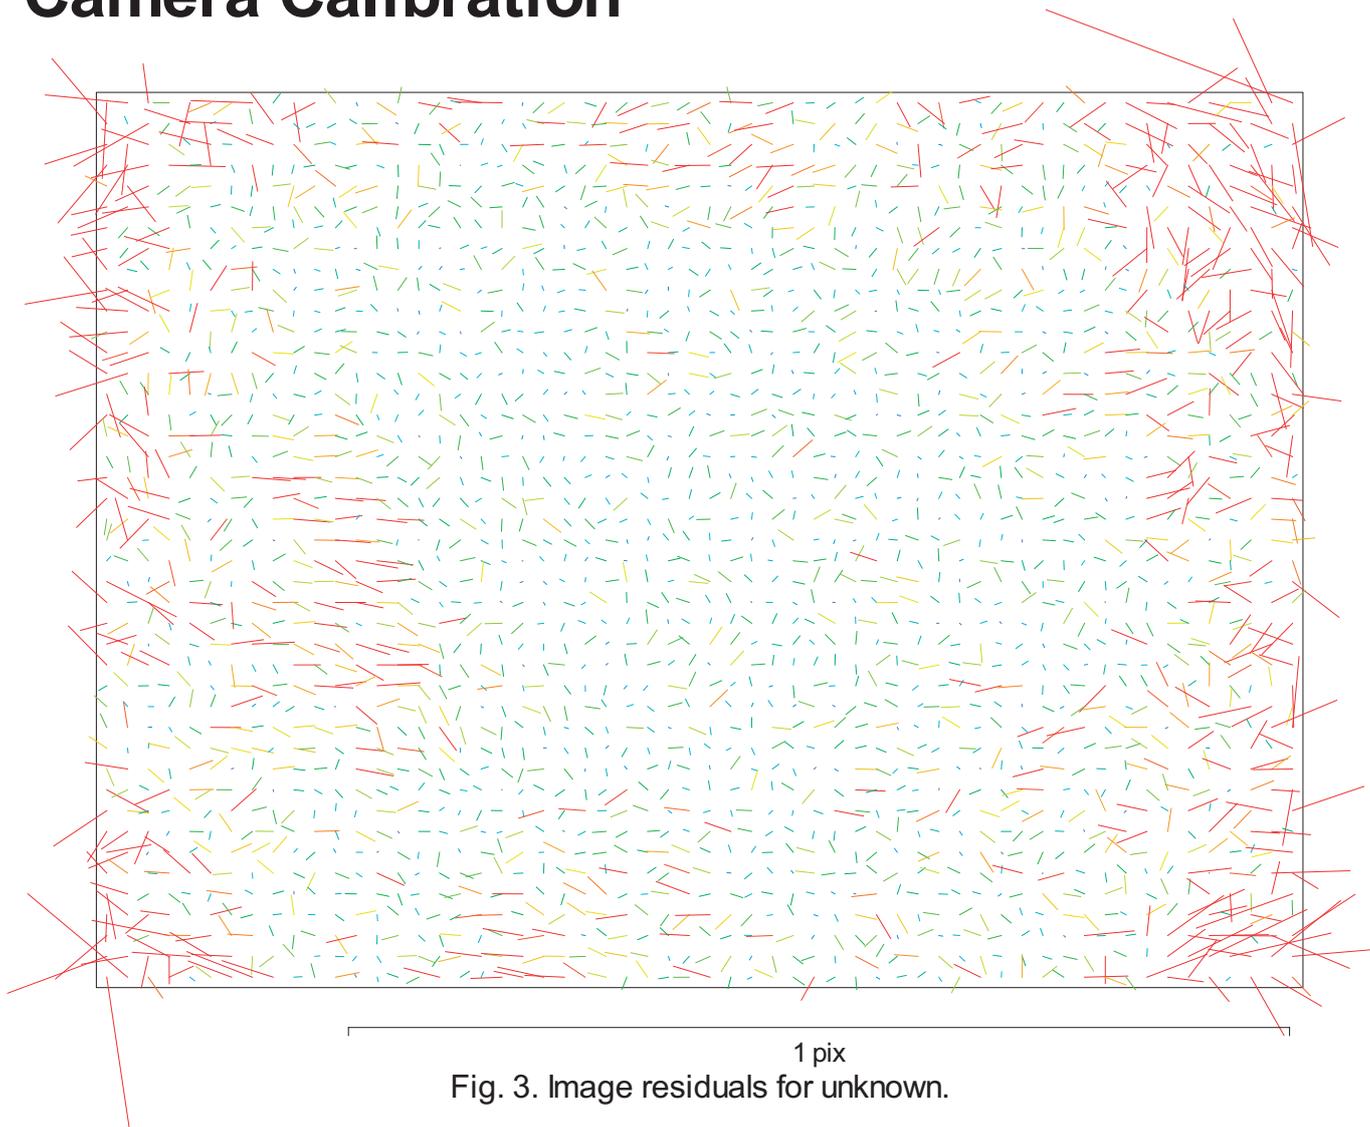
unknown
835 images

Resolution	Focal Length	Pixel Size	Precalibrated
4072 x 3045	unknown	unknown	No
Type:	Frame	F:	4472.8
Cx:	-1.18046	B1:	1.90912
Cy:	-17.851	B2:	0.813291
K1:	-0.0993325	P1:	0.000430794
K2:	0.30007	P2:	-0.00190279
K3:	0.321424	P3:	2.51365
K4:	0.356849	P4:	-4.09476
