KALVEREV SYD

Beretning for udgravning af middelalderlig vragedel

VIR 2794

November 2017

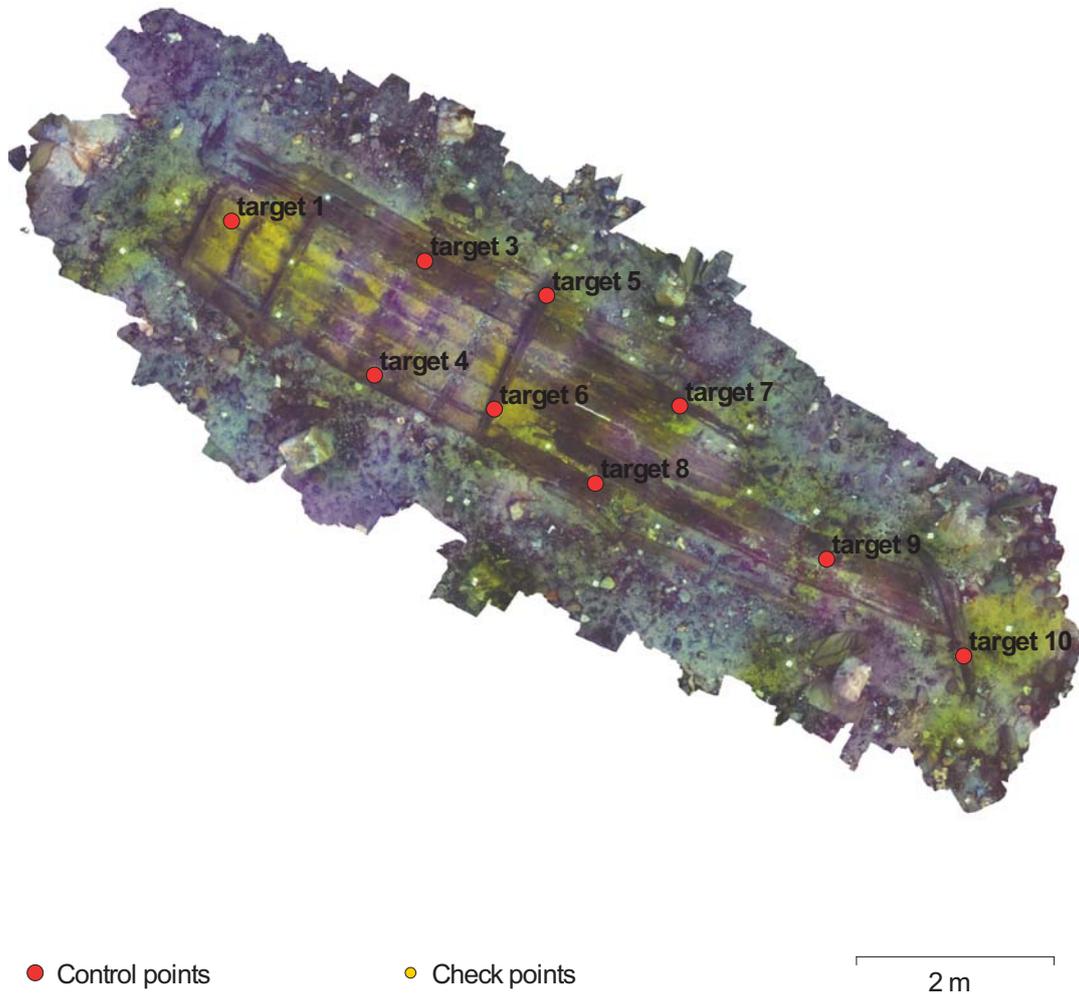
Fig. 4. GCP locations.

Count	X error (cm)	Y error (cm)	Z error (cm)	XY error (cm)	Total (cm)	Image (pix)
9	0.347992	0.241847	1.85522	0.423779	1.903	0.155

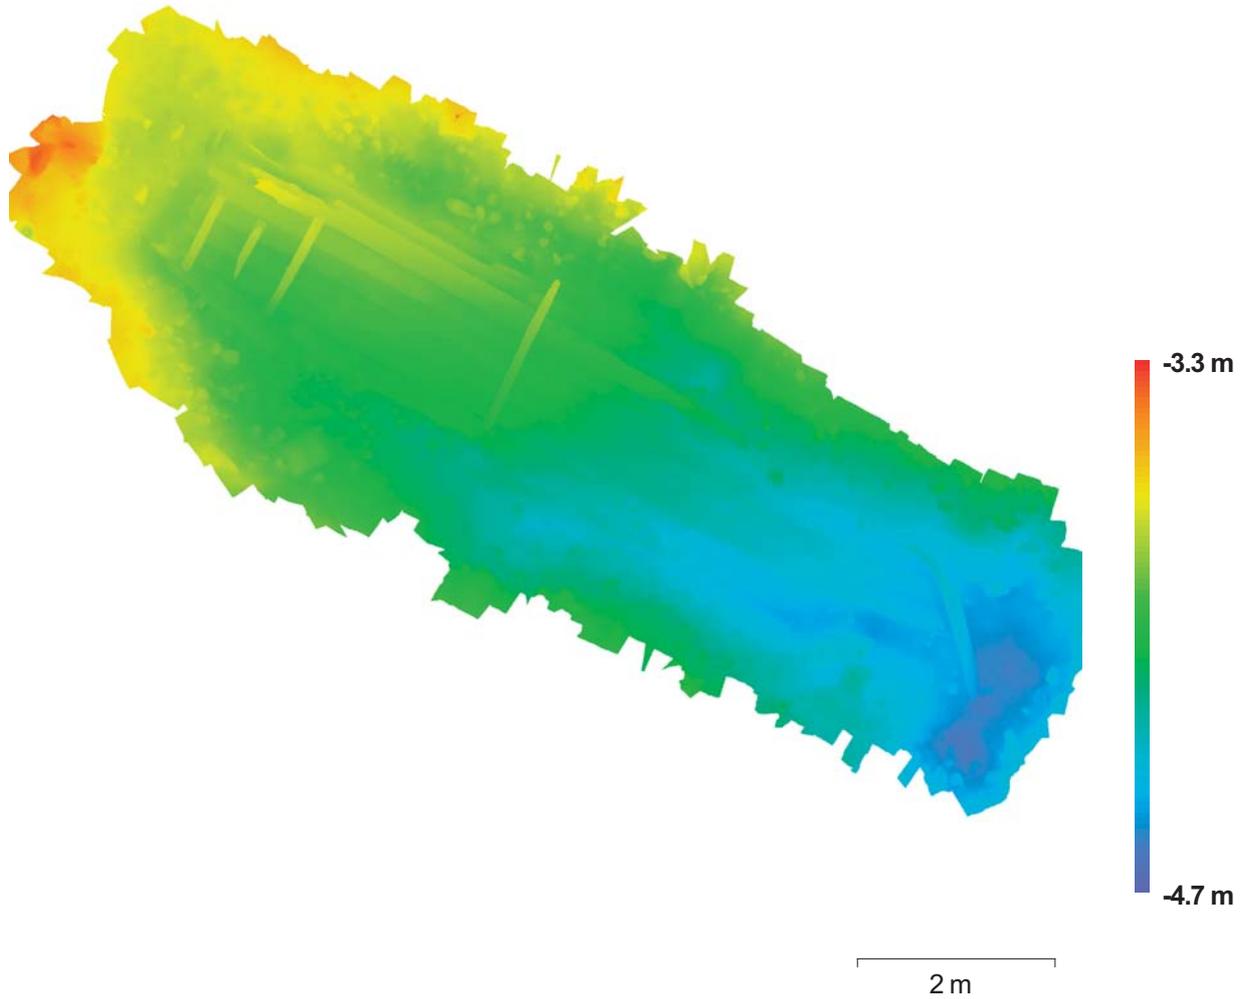
Fig. 5. Reconstructed digital elevation model.

Resolution: 0.855 mm/pix
Point density: 1.37 points/mm²
