FEMERN BÆLT FORBINDELSEN MARINARKÆOLOGISK RAPPORT

Marinarkæologisk forundersøgelse af produktionsområde
til tunnelelementer samt geofysiske anomalier omkring tunneltracé

MAJ j.nr. 2546

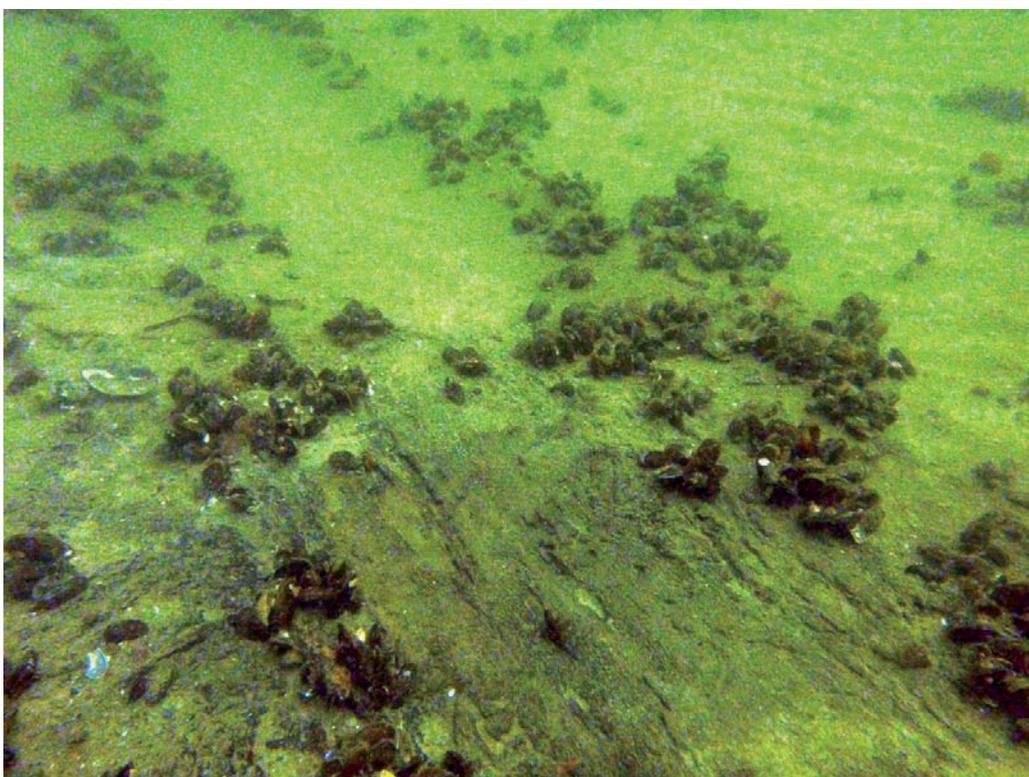
Figur 7: Eroderet træstamme; anomali 071. I forgrunden afrenset; i baggrunden som den fremstod ved side scan sonar survey. Foto: Mikkel H. Thomsen © Vikingskibsmuseet.

Der blev ikke fundet oldsager, og der blev heller ikke konstateret terrænforskelle, der kunne indikere potentiale for stenalderbosættelse, idet en anomali udpeget som gytjebrynk formentlig er forårsaget af blåmuslingernes særlige vækstmønster på de vandretliggende stammer, hvor muslingerne har en tendens til at sætte sig på stammens parallelle kanter, hvorved der kan opstå et ”trug”, der kan tolkes som en terrænforskel i sonogrammet (se Figur 7).

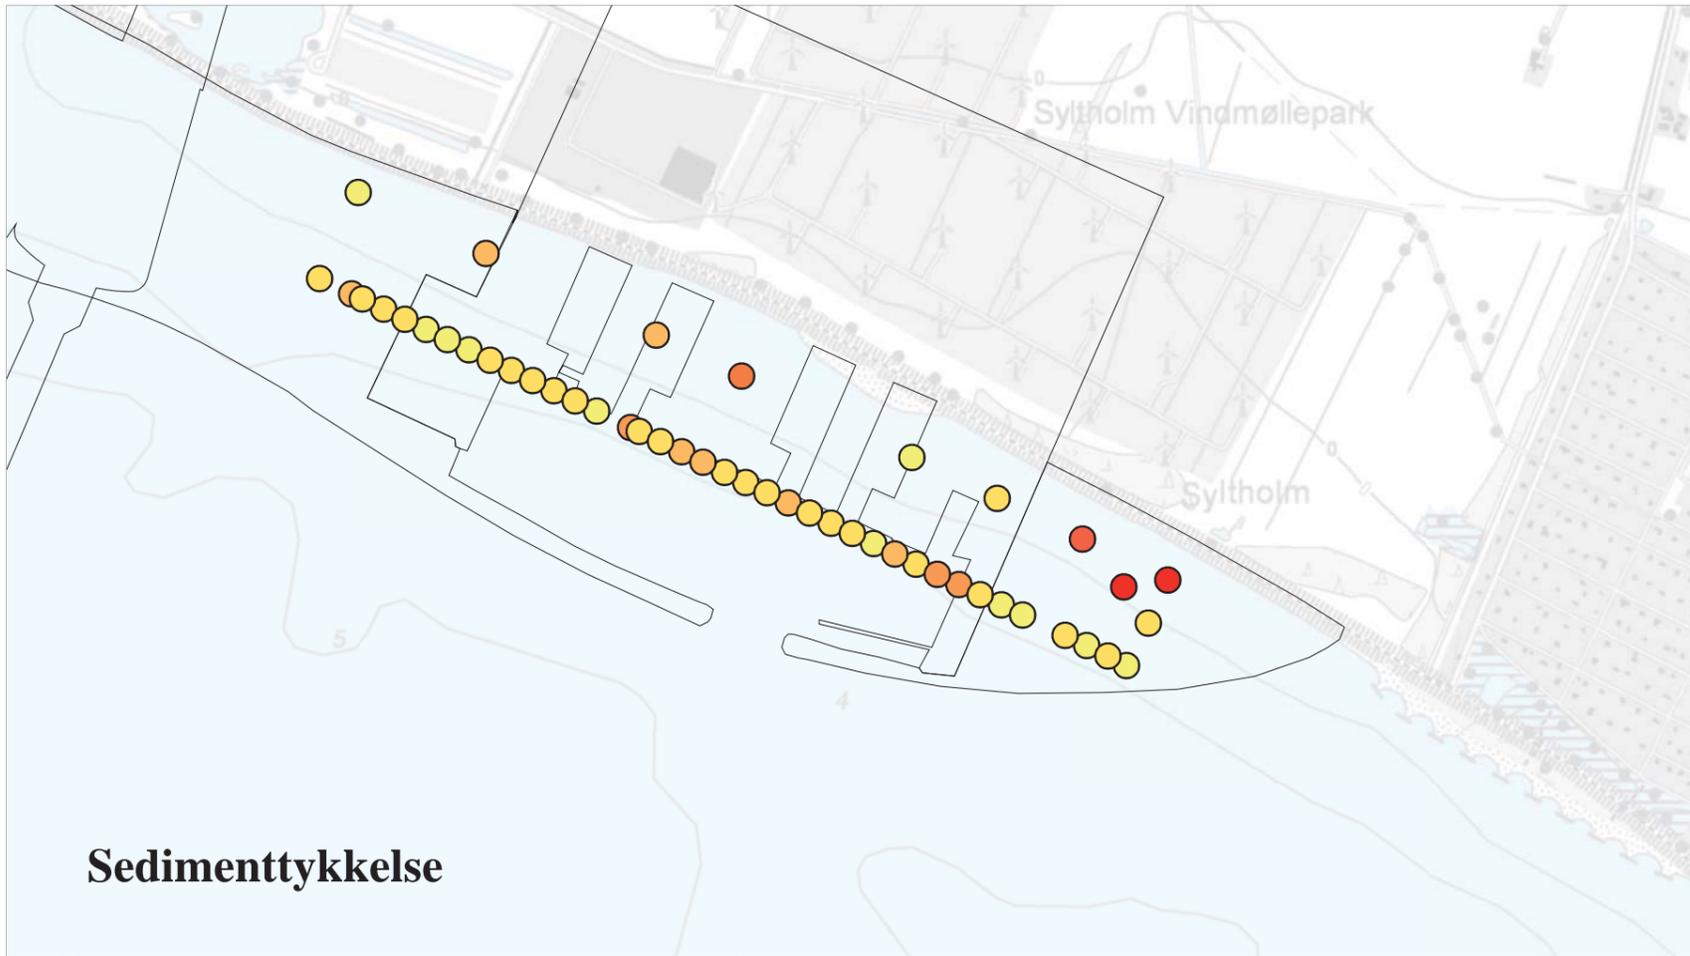
**Produktionsområde
topografi**

Sedimenttykkelse

Havbundskote

Undergrundskote

Der blev ikke konstateret terrænforskelle, der kunne indikere potentiale for stenalderbosættelse (se Bilag 5). Ej heller blev der fundet oldsager eller anlægsspor efter fiskerianlæg o. lign.
