KRIEGERS FLAK
Marinarkæologisk forundersøgelse
for offshore havvindmøllepark

VIR 2715

KUAS 2012-7.26.0-1-0029

Oktober 2017

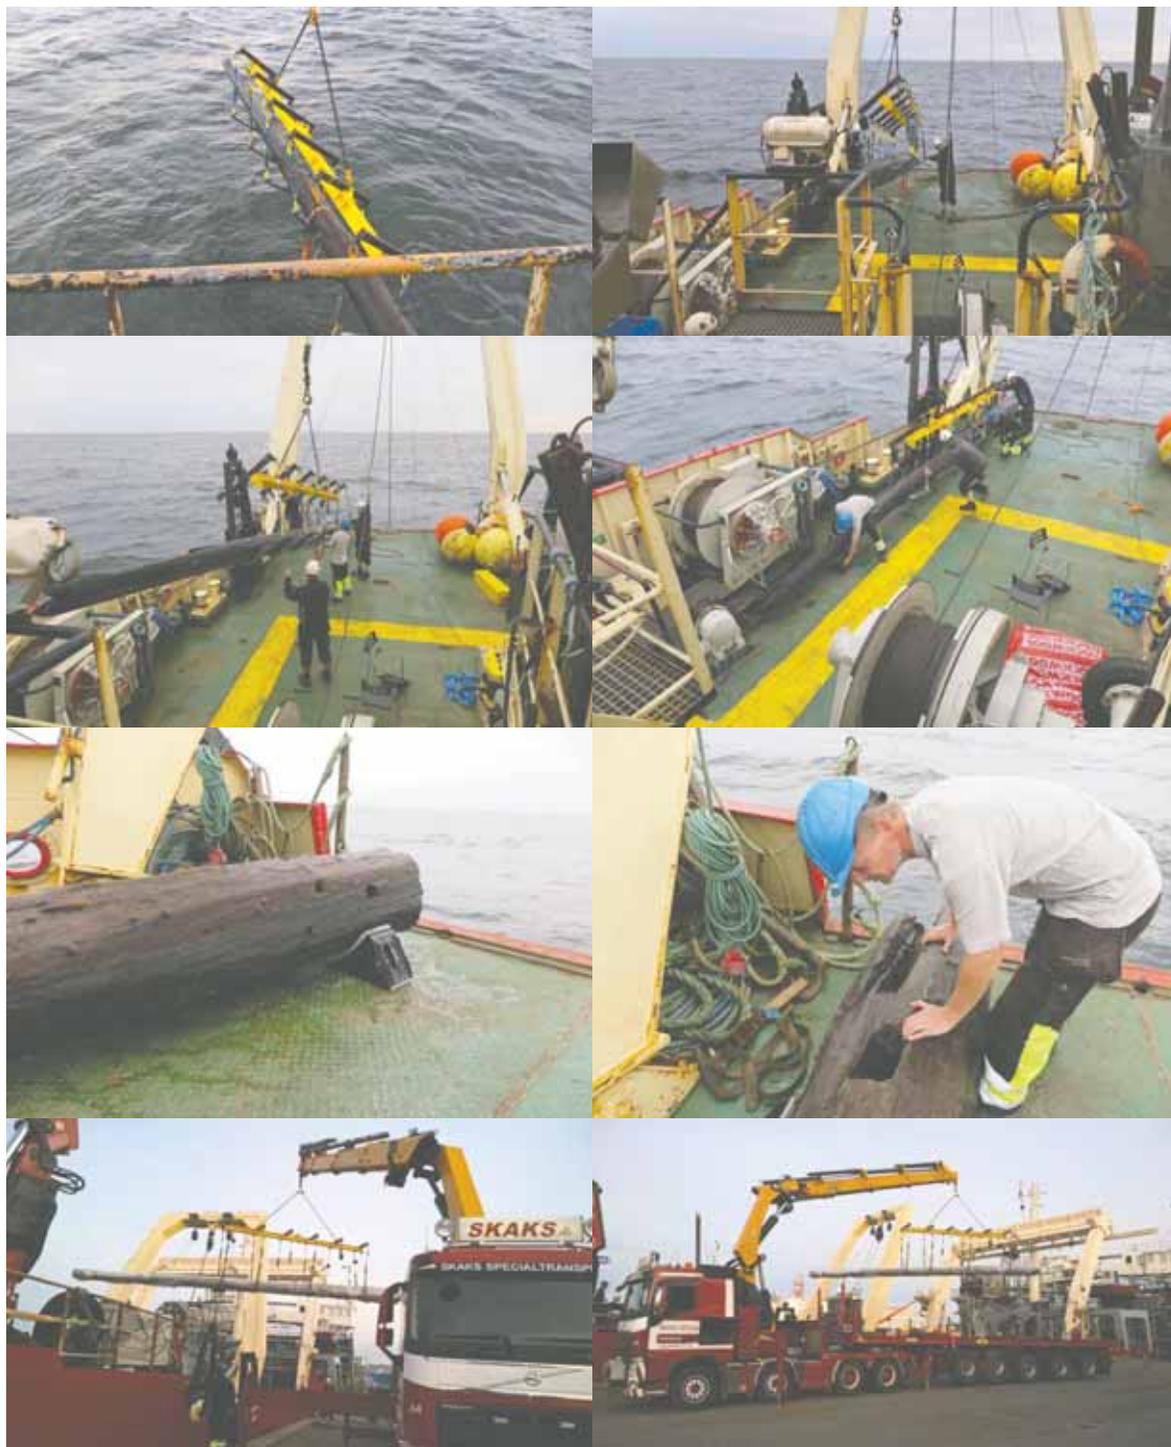
Figur 1: Bjærgning og transport af mærsestangen. Fotos: Morten Ravn og Morten Johansen © Vikingeskibsmuseet.

På grund af nærheden til den ene projekterede transformerplatform, kaldet KFA, anmodede Energinet.dk Vikingskibsmuseet om, i forbindelse med dykkerbesigtigelser på andre af selskabets igangværende projekter, at fjerne den formodede topmast VIR 2759 (contact0154). (Transformerplatformene og eksportkablerne er på nuværende tidspunkt de eneste dele af vindmølleparken, hvis endelige placering er fastlagt, da disse dele skal drives af Energinet.dk og stå klar forud for koncessionshavers opførelse af selve mølleparken).

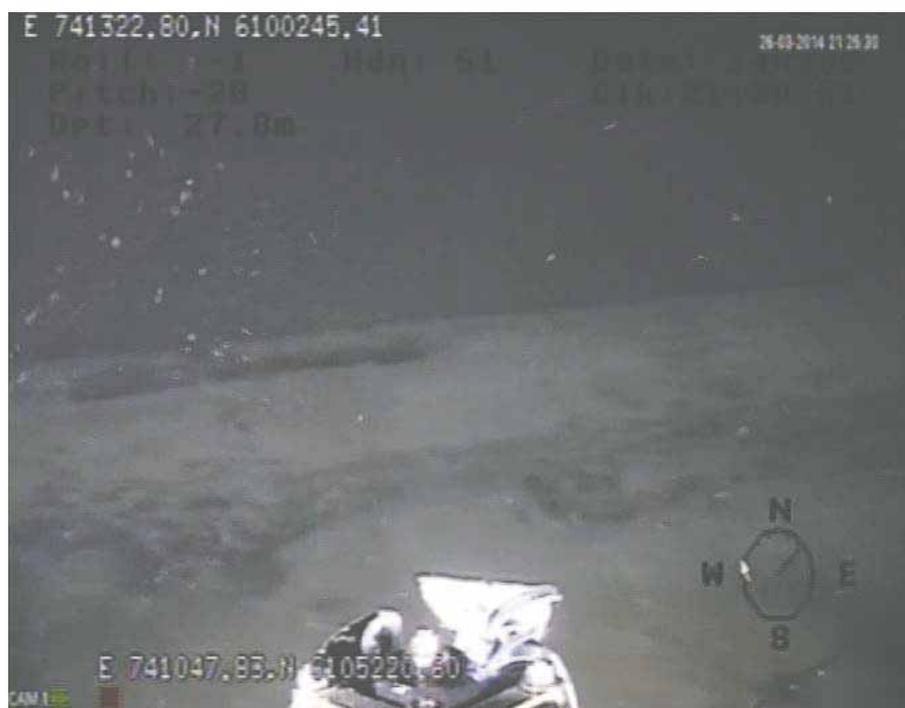
Vragdelen er med største sandsynlighed ældre end 100 år og dermed beskyttet af museumsloven.

Figur 7: Contact0005, Planke med nøglehulsformet hul. ROV-foto.

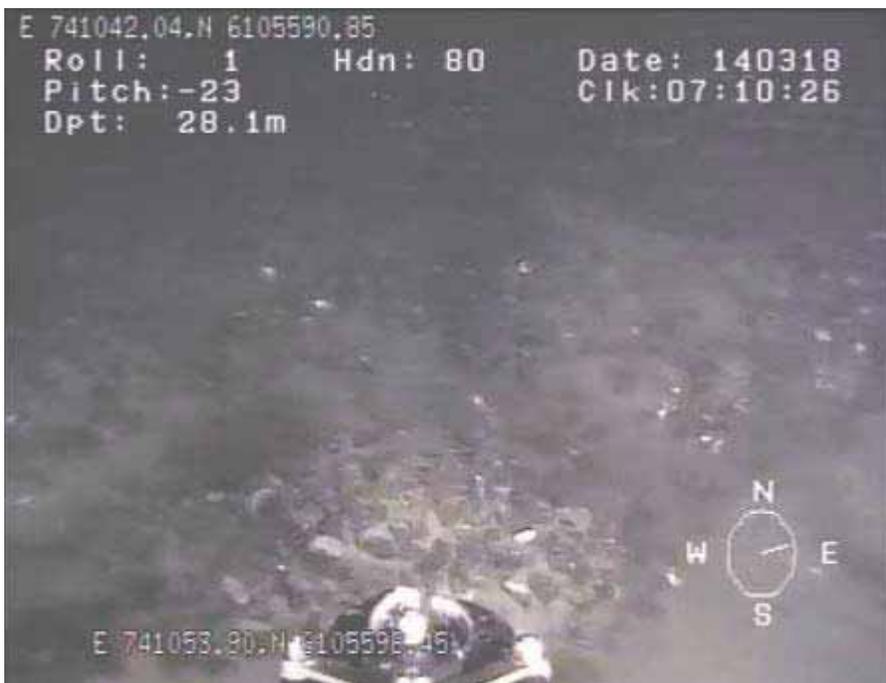
Anomalien blev undersøgt på grund af tolkning som et muligt skibsvrag. Efter ROV-besigtigelse er denne tolkning opgivet og i stedet tolkes anomalien som en større samling af kampesten. Den nye tolkning beror blandt andet på, at flere af de fundne sten forekommer for store til at have været ballaststen. Der er således ikke tale om et menneskeskabt objekt.

Figur 9: Contact0006. Større samling af kampesten. ROV-foto.

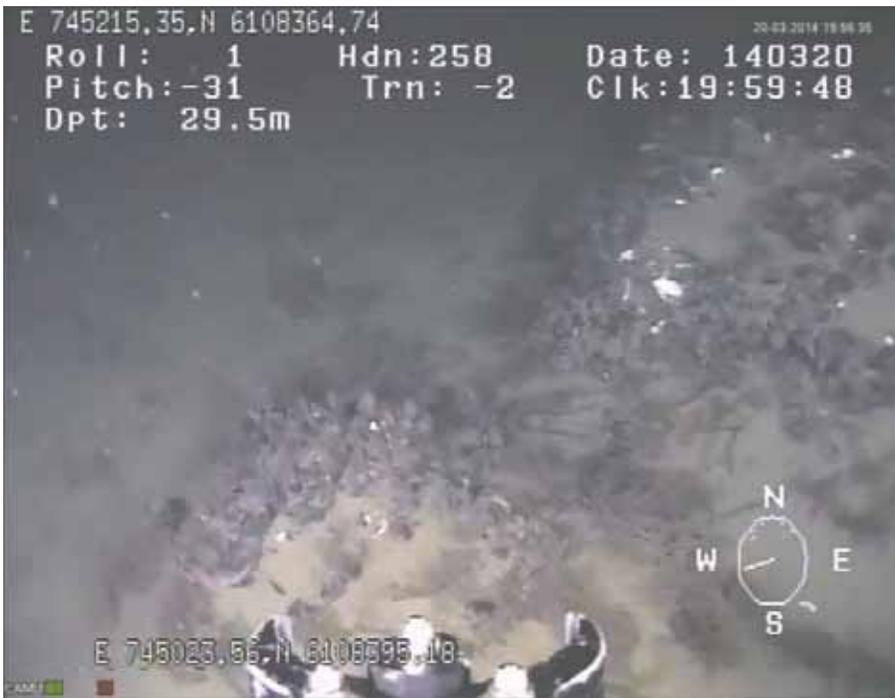
Figur 13: Contact0011, stenkonsentrasjon. ROV-foto.

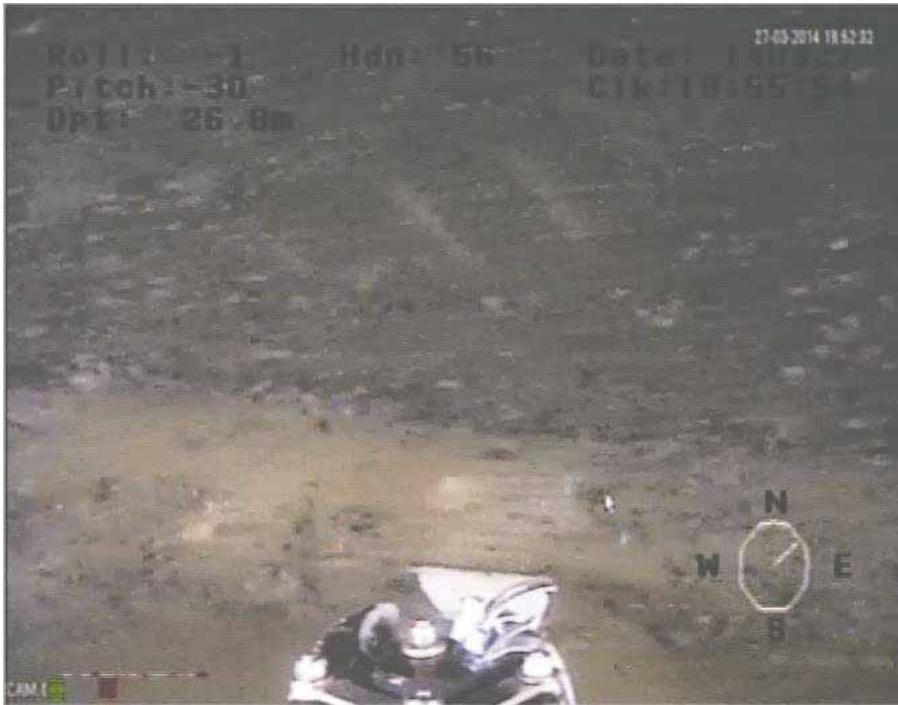
Figur 15: Contact 0014, Formodet bundgarnspæl. ROV-foto.

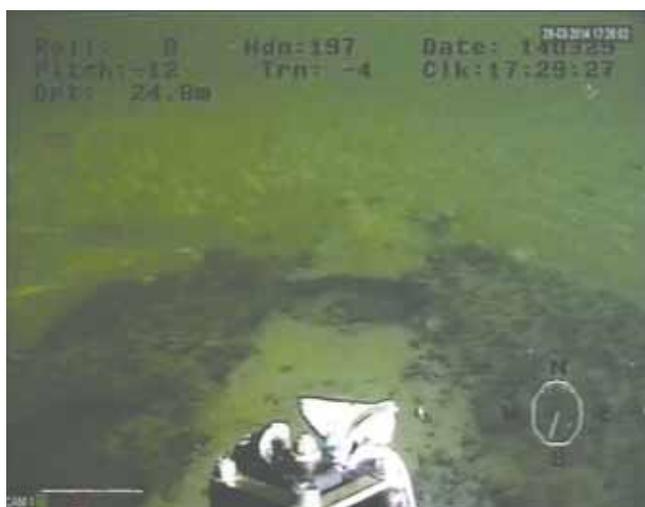
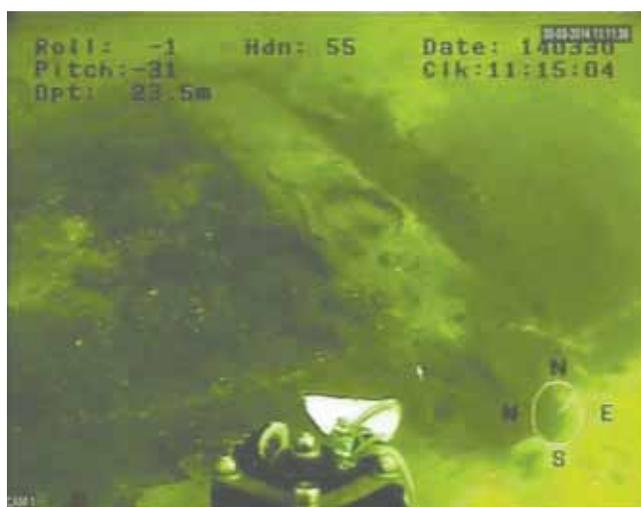
Figur 18: VIR 2753, contact0017, skibsvrag; formodt fisk for gangspil med cirkulært leje. ROV-fotos.

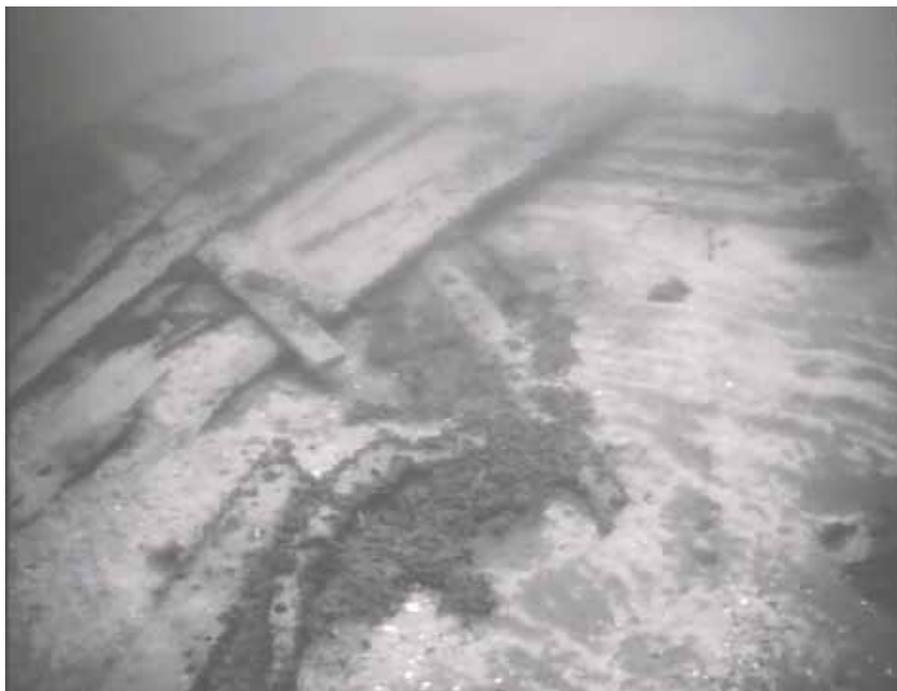
En delvist blotlagt vragsflage bestående af otte spanter og flere planker. Den blotlagte del er 4,3 m bred og 3,4 m lang. Spanterne varierer i bredden fra 26 til 20 cm, 10-18 cm i tykkelsen. Afstanden mellem spanterne varierer fra 18 til 23 cm med et enkelt mellemrum kun 2,5 cm. Herfra fortsætter spanterækken ned i sandet. På flere af spanterne var der trænagler bevaret, hvori kilen ligeledes stadig var synlig. Under spanterne fandtes nogle planker; sandsynligvis yderklædningen på skibet. En af plankerne blev målt til 32 cm i bredden og 6 cm i tykkelsen. Længden er ukendt, da planken for en stor del var begravet i sandet.

Figur 20: VIR 2753, contact0017, oversigtsfoto af større vragsflage. Foto fra dykkervideo.

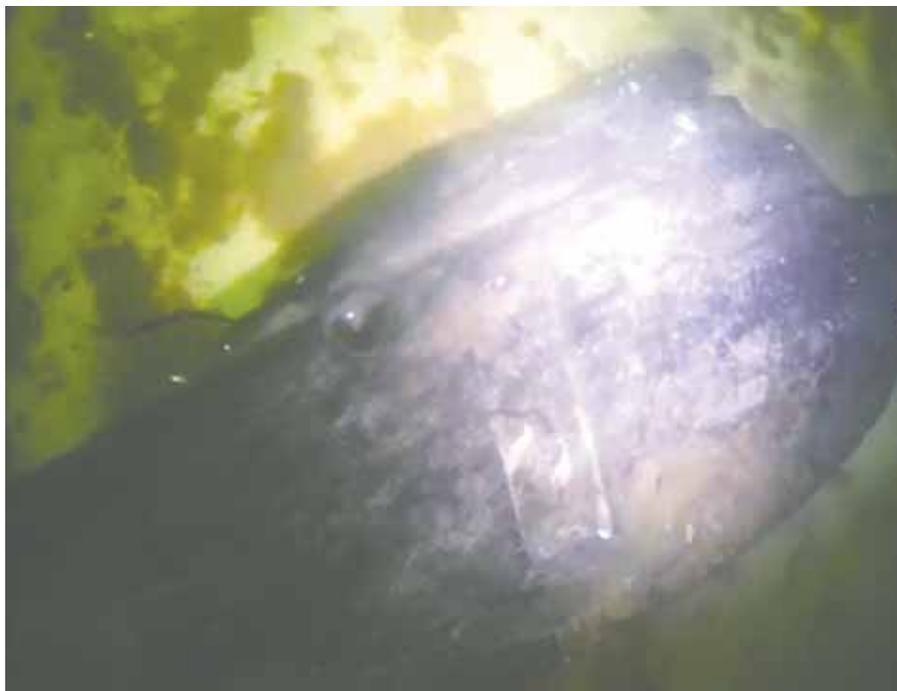
Figur 23: VIR 2753, contact0017, skibsvrag; formodt nedre del af forstævn med aftryk fra beslag. Foto fra dykkervideo.

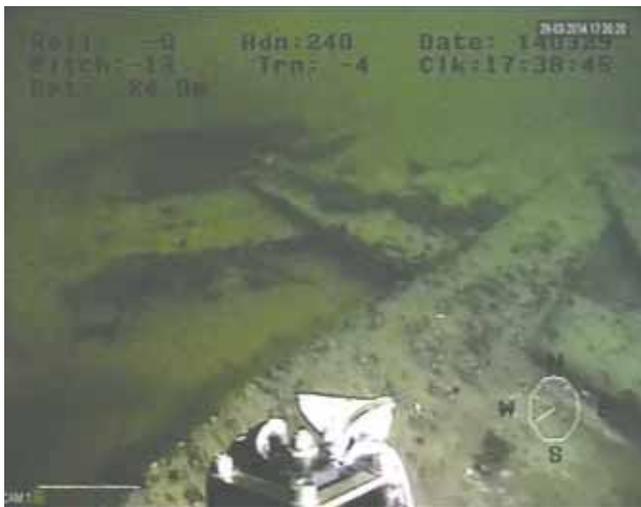
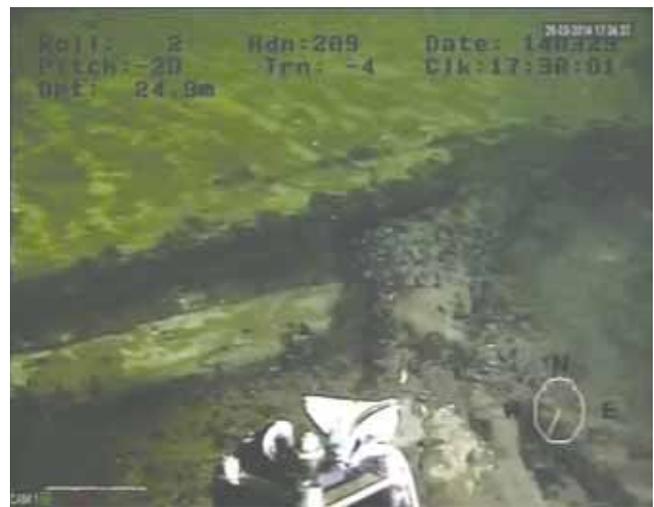
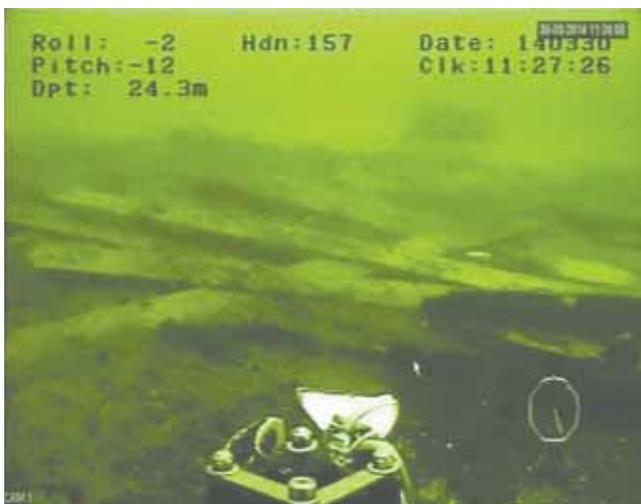
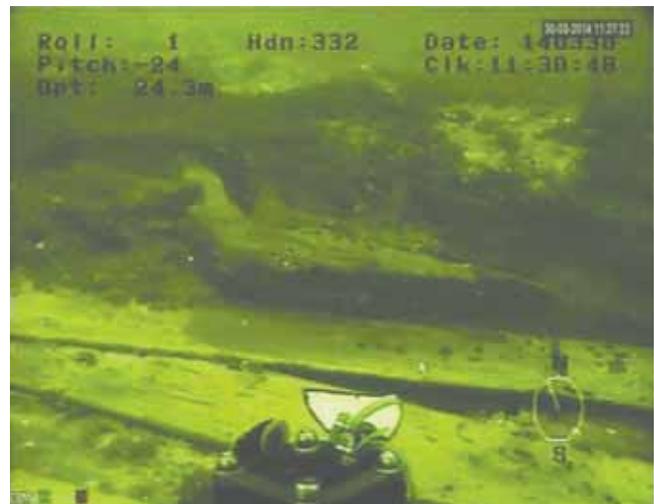
Figur 24: VIR 2753, contact0017, skibsvrag; forskellige vragedele. ROV-fotos.

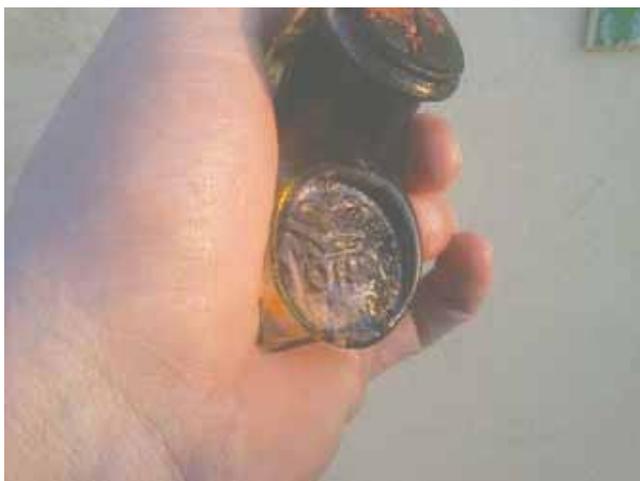
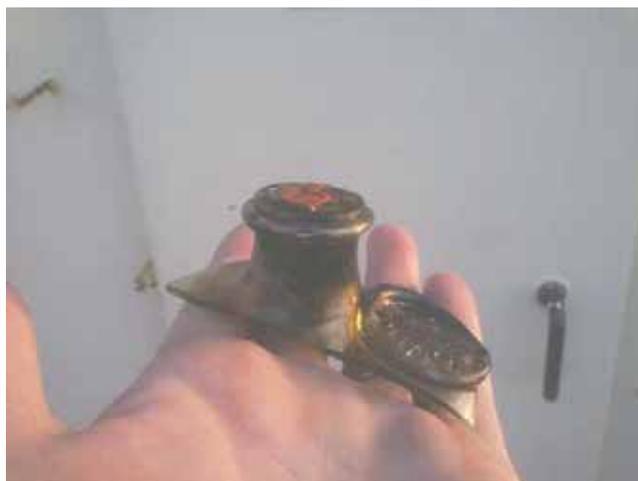
I vraget opsamledes et randskår af en case gin flaske (X4), som udgør skulder, hals og rand af flasken. På skulderen findes et stempel med en kongekrone og teksten "LONDŌ". I halsen sidder en korkprop med rød lakforsegling. Engelsk gin og ikke mindst baltiske efterligninger heraf (både flasker og indhold) var en udbredt handelsvare i 17-1800-tallet, hvorfor forlistidspunktet formentlig kan fastsættes til denne periode.

Figur 26: VIR 2753, contact0017, skår af case gin flaske X4. Foto: Morten Johansen © Vikingskibsmuseet.

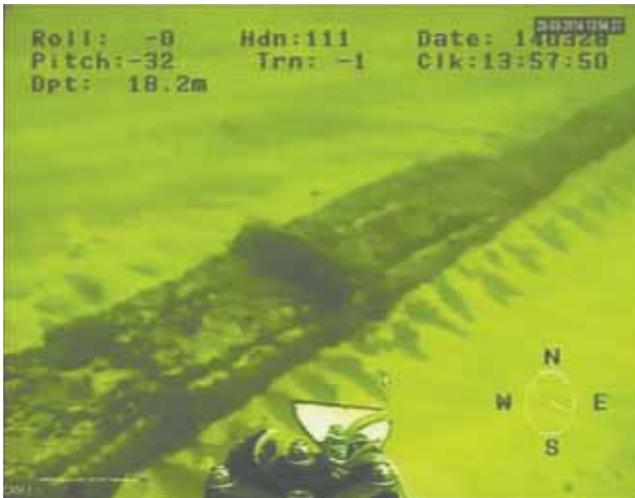
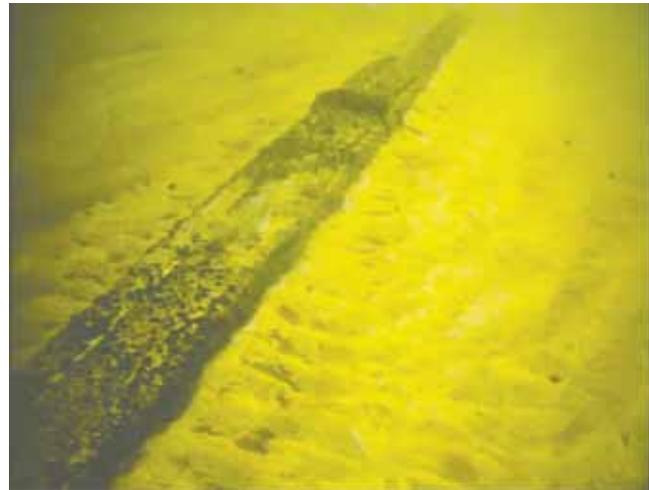
Kølsvinet er 50 cm bredt, 35 cm for det første stykke og 14 cm for det andet (desuden ca. 1 cm mellemrum mellem de to stykker).

På siden af kølsvinet findes udspæringer på mellem 25 og 32 cm i længden og med 10-14 cm mellemrum. Mellemrummene fremstår således som forhøjninger.

Figur 28: VIR 2763, contact0024, kølsvin af to dele holdt sammen af jernbånd (bullen midt i billedet). ROV-foto samt foto fra dykkervideo.

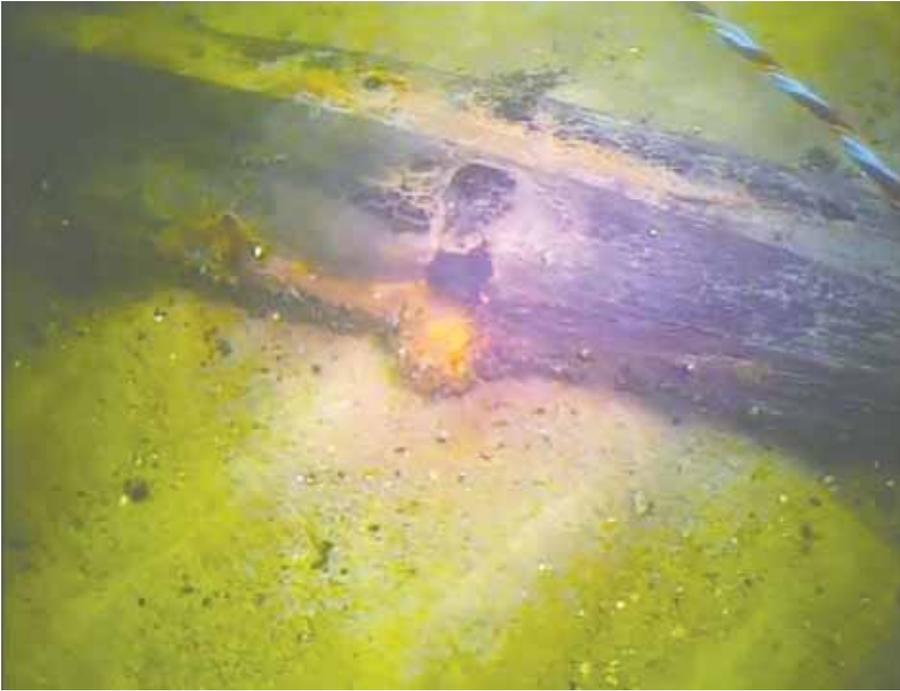
En agterstævn. Agterstævnen er samlet på samme måde som kølsvinet: med to stykker holdt sammen af jernbånd og -bolte. Agterstævnen måler 60 cm i bredden og er 16 cm tyk. I bunden findes en 15 cm lang tap, der måler 15x10 cm, og længere oppe findes to rørløkker/spor heraf. Agterstævnen har en brændt overflade.

Figur 29: VIR 2763, contact0024, agterstævn; spunding og rorløkke.

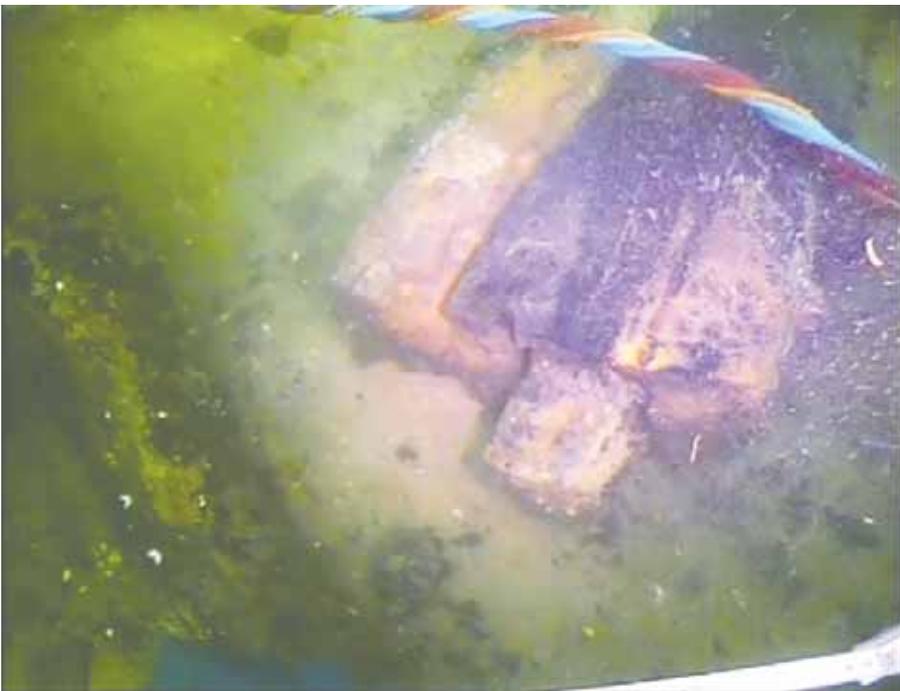
Figur 30: VIR 2763, contact0024, bund af agterstævn med spunding og tap.

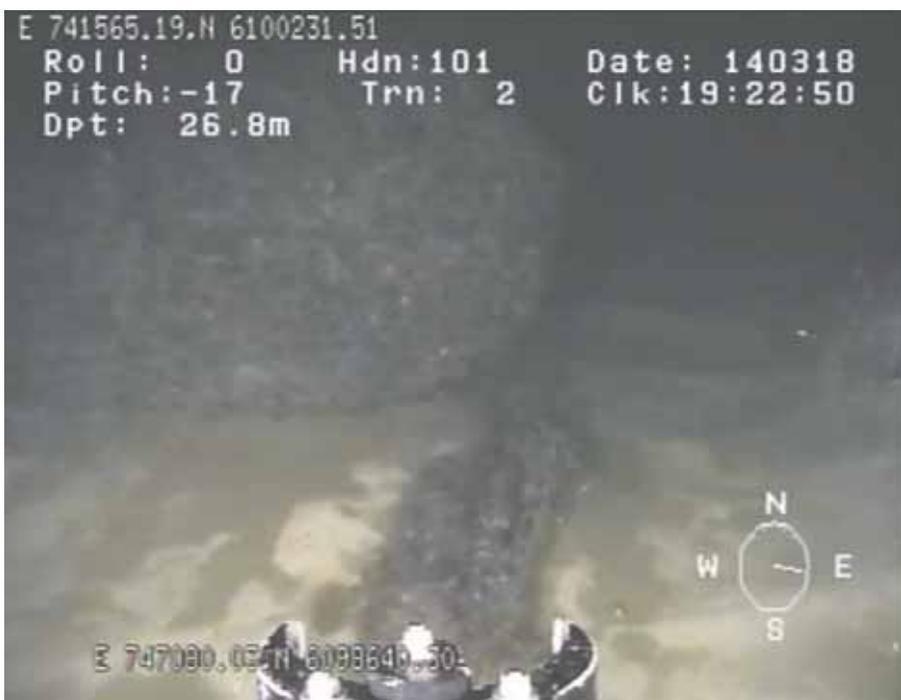
Fiskenet; recent.

Figur 34: Contact 0031, fiskegarn fanget i stor sten. ROV-foto.

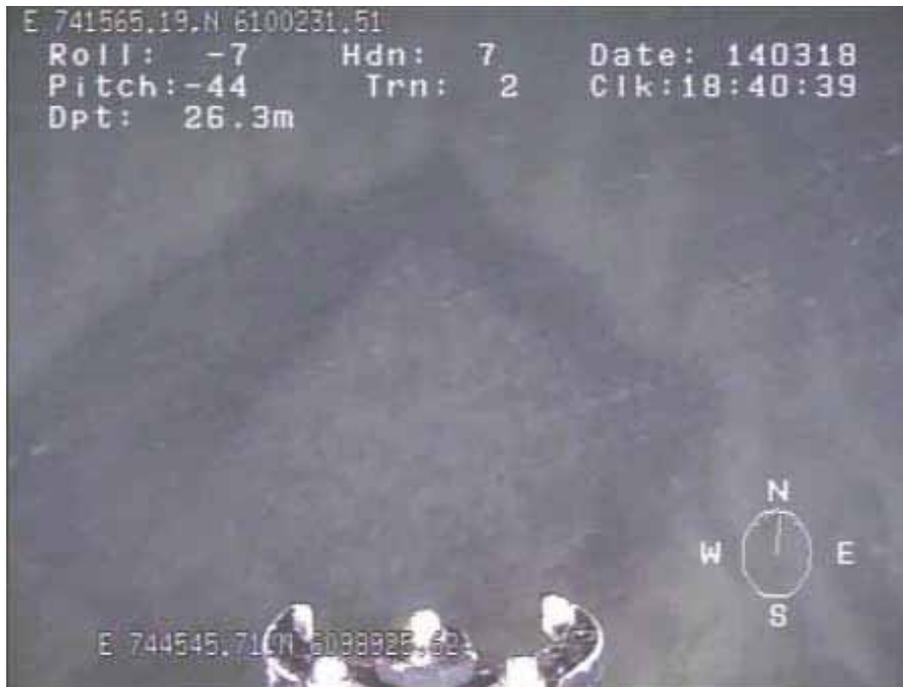
Formodede ankerblokke. Et af de fire objekter dog muligvis af anden type. Objekterne er ikke forbundne og er med overvejende sandsynlighed recente.

Figur 36: Contact0032, ankerblok ('lille klods' på Figur 8). ROV-foto.

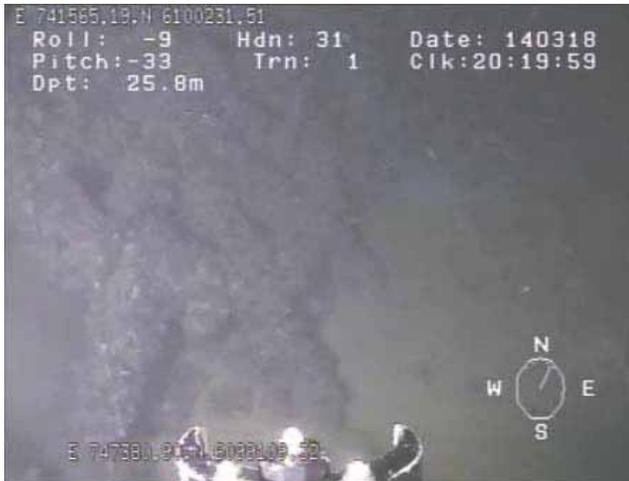
Anomalien blev undersøgt med både ROV og dykker. Anomalien er tolket som vraget af et jernskib; sandsynligvis en *schleppkahn*, det vil sige en pram uden egne fremdrivningsmidler og med kahyt/lukaf samt kabys til en mindre besætning.

Figur 38: VIR 2752, contact0034, skibsrat. ROV-foto.

I skibsfundets sydlige ende blev både et spil og et skibsrat observeret under ROV-dyk. Ligeledes under ROV-dyk blev der midtskibs observeret dele fra en mindre kran eller david. Der blev ikke observeret spor efter eller dele fra en maskine. Fartøjet har – på et tidspunkt – været lastet med stenkul, som fandtes i store dele af vraget. En prøve heraf blev hjemtaget (x7).

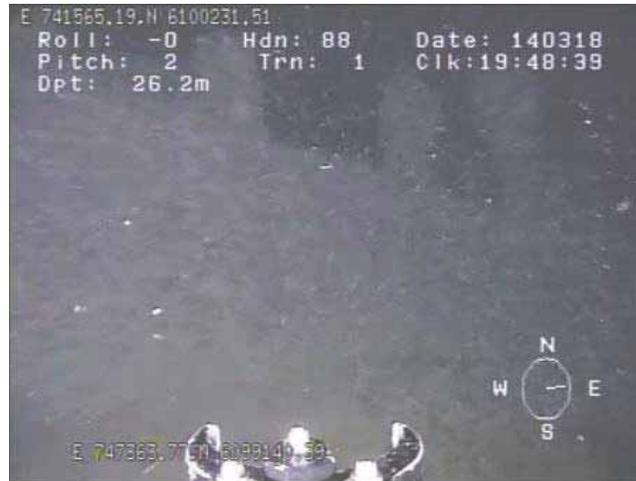
Figur 39: VIR 2752, contact0034, skibsside. ROV-foto.

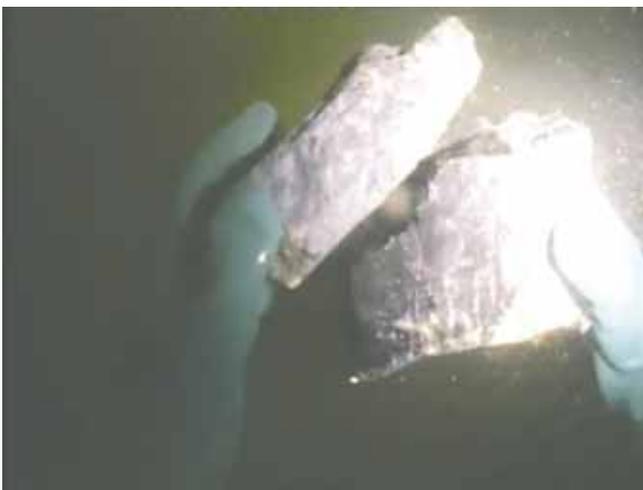
Figur 40: VIR 2752, contact0034, kulfragmenter. Foto fra dykkervideo.

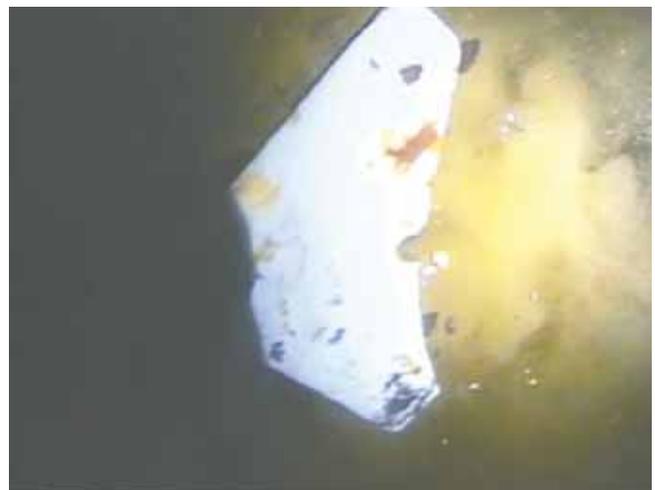
Figur 41: VIR 2752, contact0034, klinkefragment. Foto fra dykkervideo.

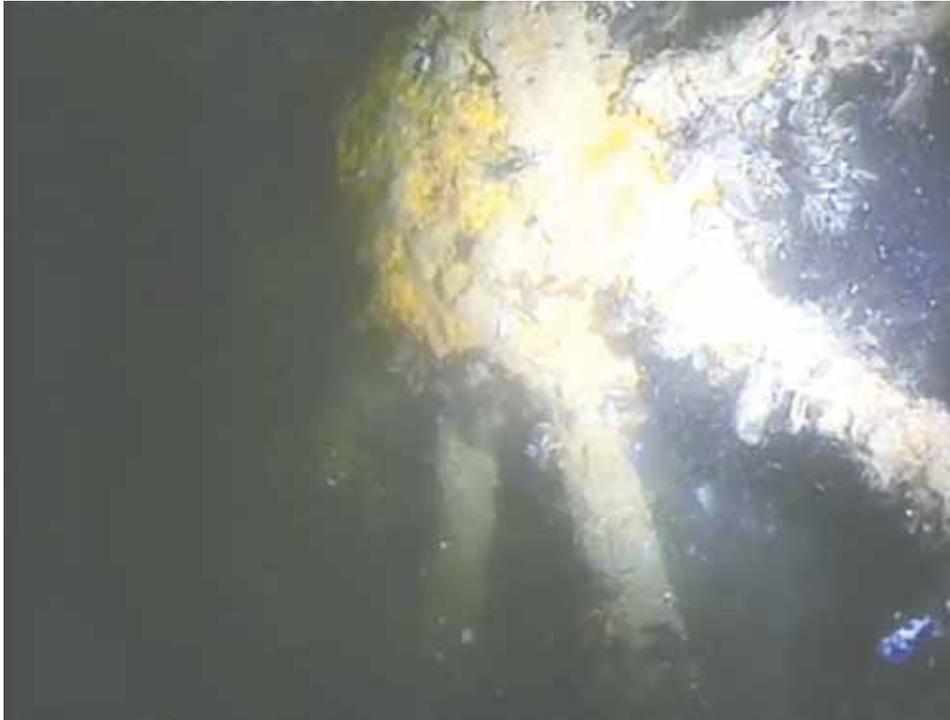
Figur 43: VIR 2752, contact0034, skibrat. Foto fra dykkervideo.

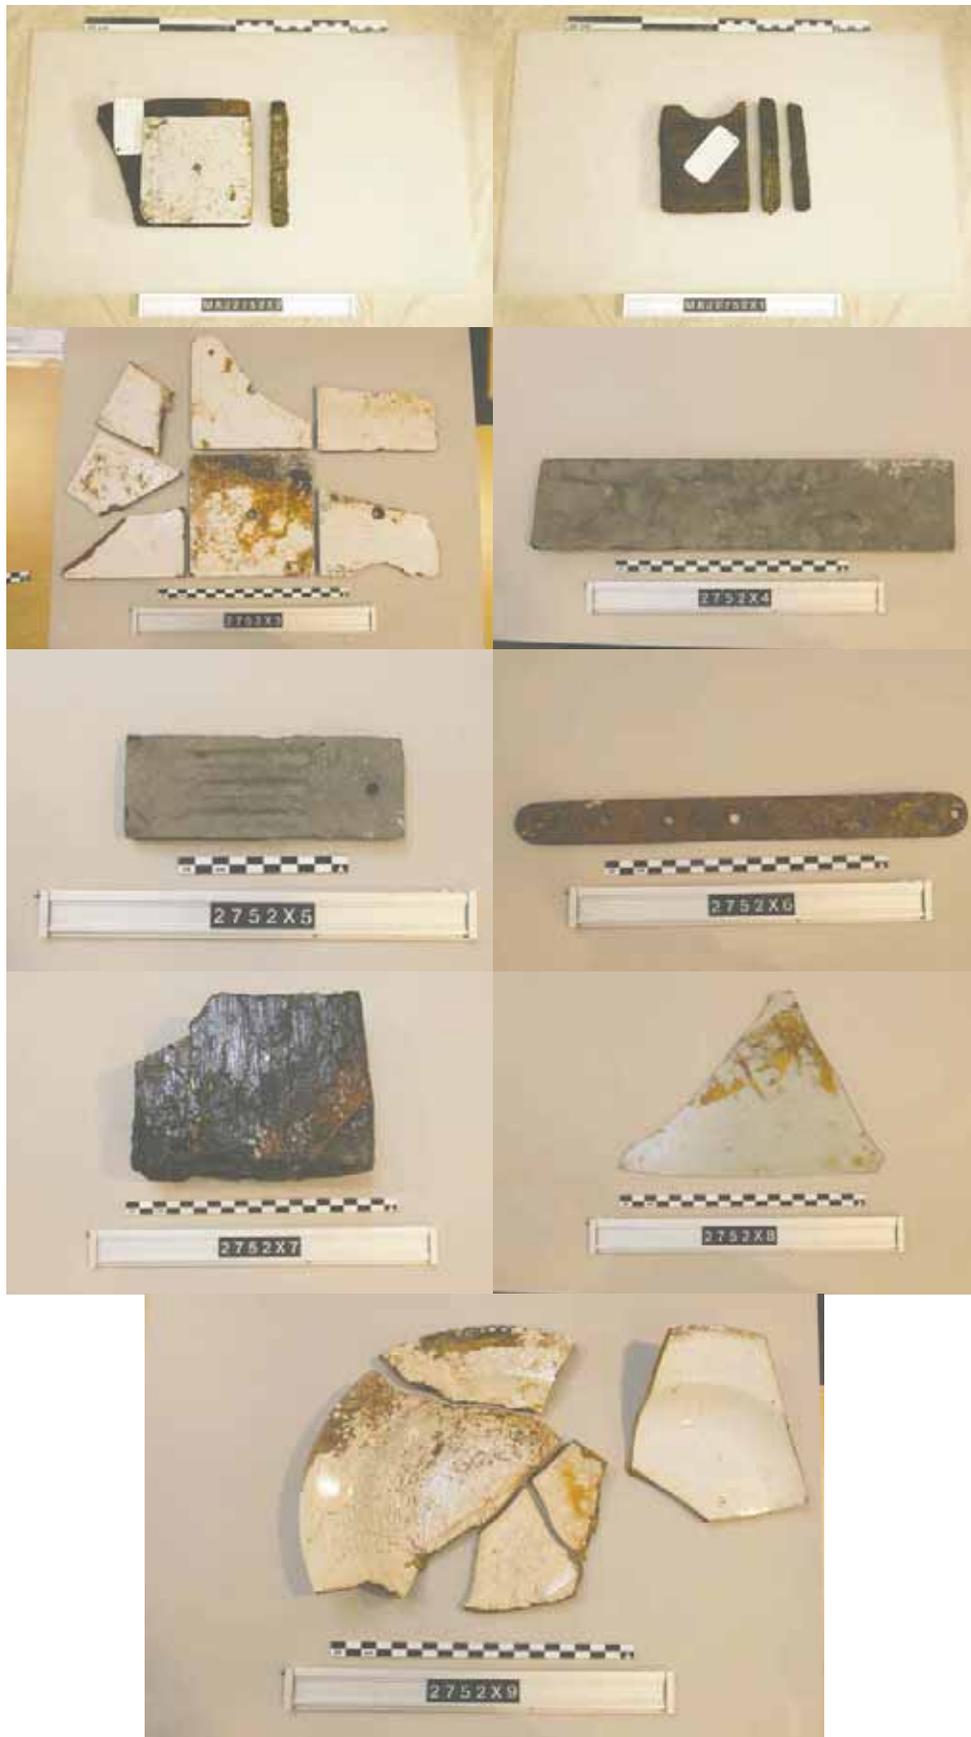
Ingen af prøverne kunne dateres (Brandstrup & Bonde 2014: 2; se Bilag 5). Vraget er således udelukkende typologisk dateret, og betragtes derfor ud fra et forsigtighedsprincip som beskyttet af Museumsloven.

Figur 44: VIR 2752, contact0034, de bjærgede genstande.
Foto: Mikkel H. Thomsen © Vikingskibsmuseet.

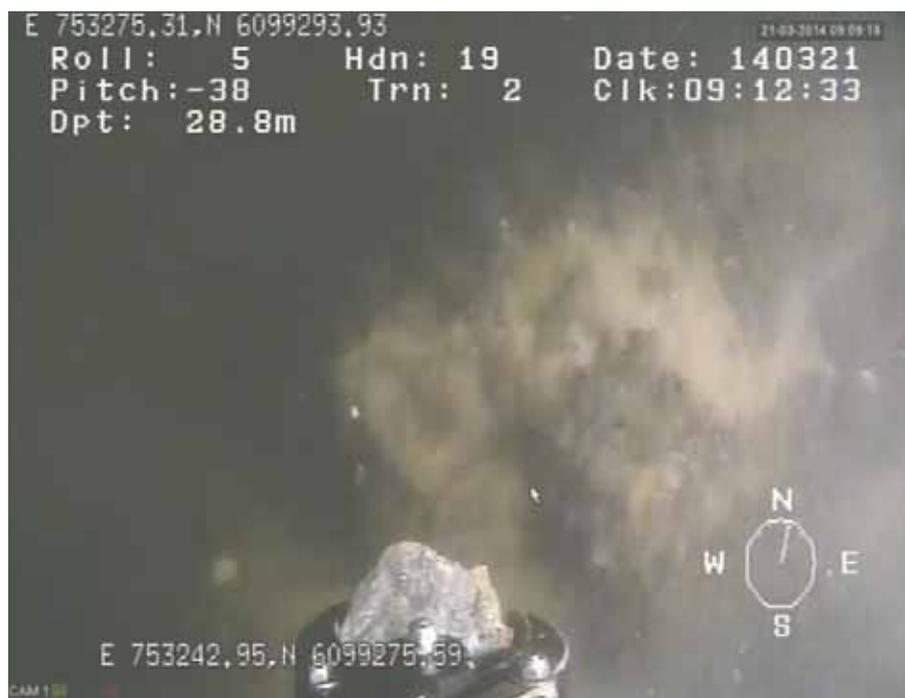
Nederste del af en mast med fodstykke (tap til at placere masten på kølsvin eller horisontal bjælke i skibet). Masten er givetvis ældre end 100 år og beskyttet af museumsloven.

Figur 46: VIR 2756, contact0035. En tap på mastens ene ende, formentlig fodstykket. ROV-foto.

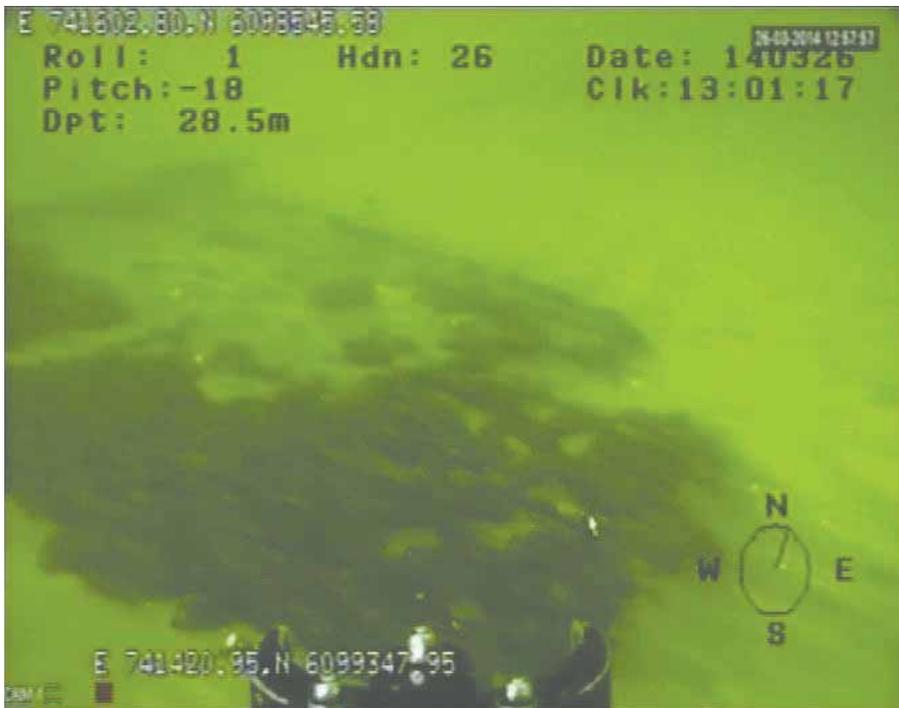
To mindre muslingebanker forbundet med pletter af muslinger.

Figur 49: Contact 0041, muslingeбанke. ROV-foto.

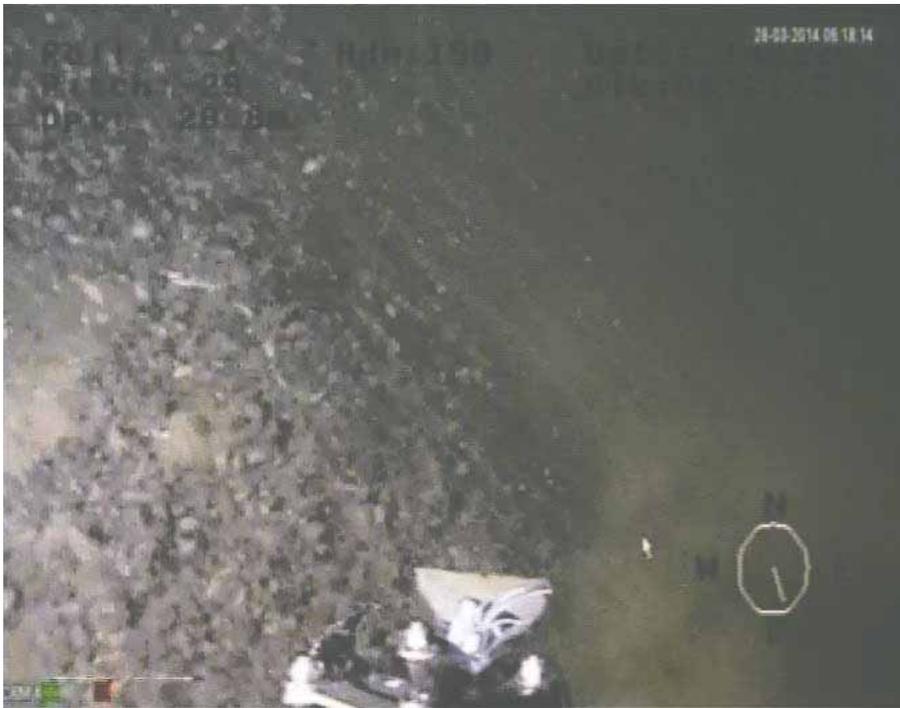
Stor sten.

Figur 54: Contact0050, stor sten. ROV-foto.

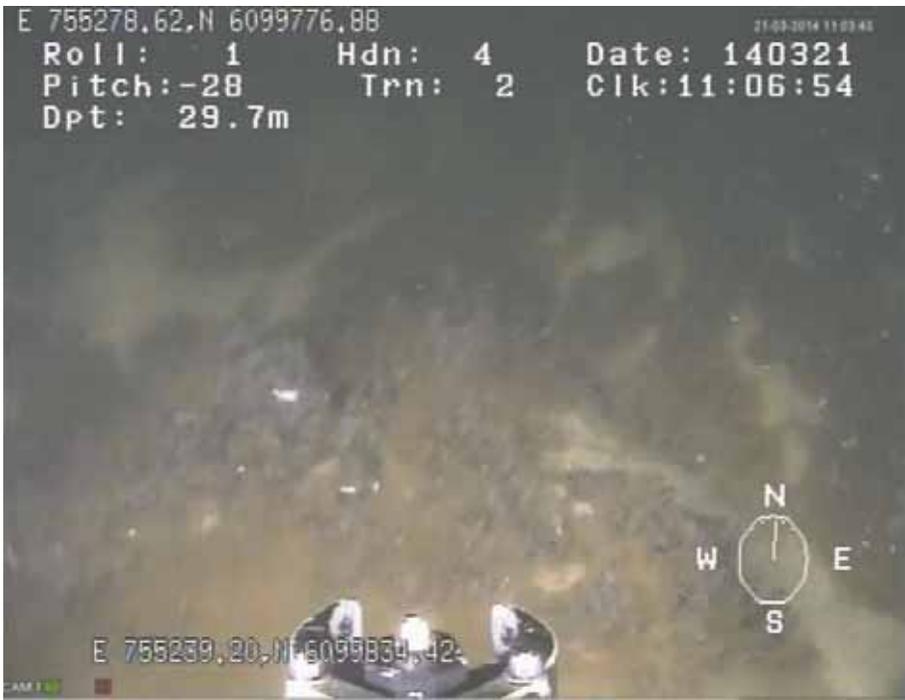
Figur 60: Contact0055, store sten. ROV-foto.

Mindre samling af store sten.

Ikke kulturhistorisk objekt

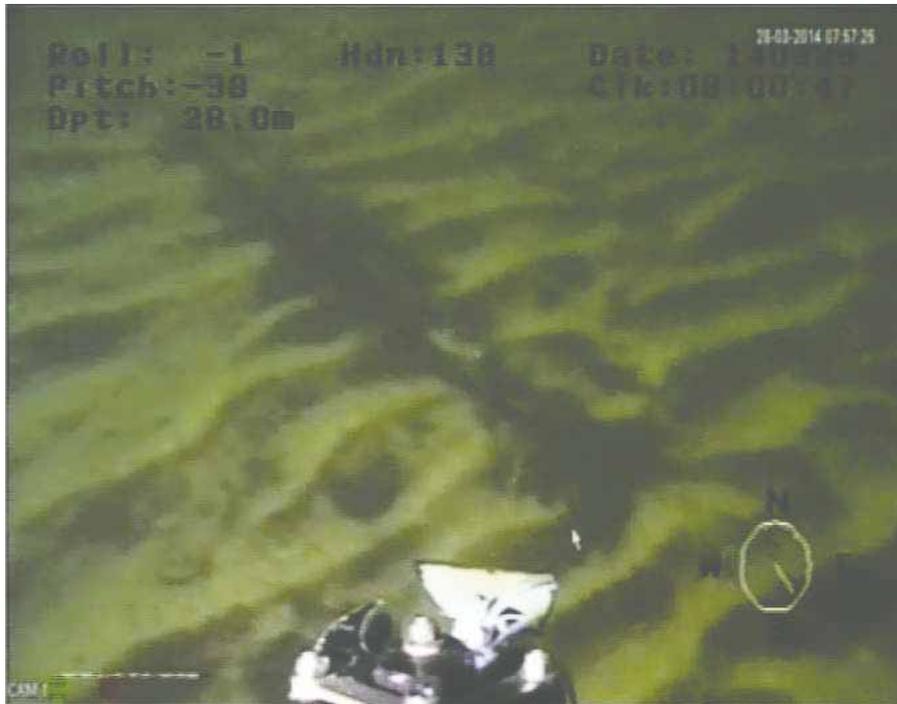
Figur 62: Contact0057, bundgarnspæl. ROV-foto.

Knækket bundgarnspæl; ikke fundet på positionen, men blev fundet lidt derfra.

Contact0057				753977,6317	6099935,155	linear angled	ROV: object not found; new position w. broken stake	fishing stake		0,44	20,15	0,42	-28,14	Fine_Sandy_MEDIUM_SAND

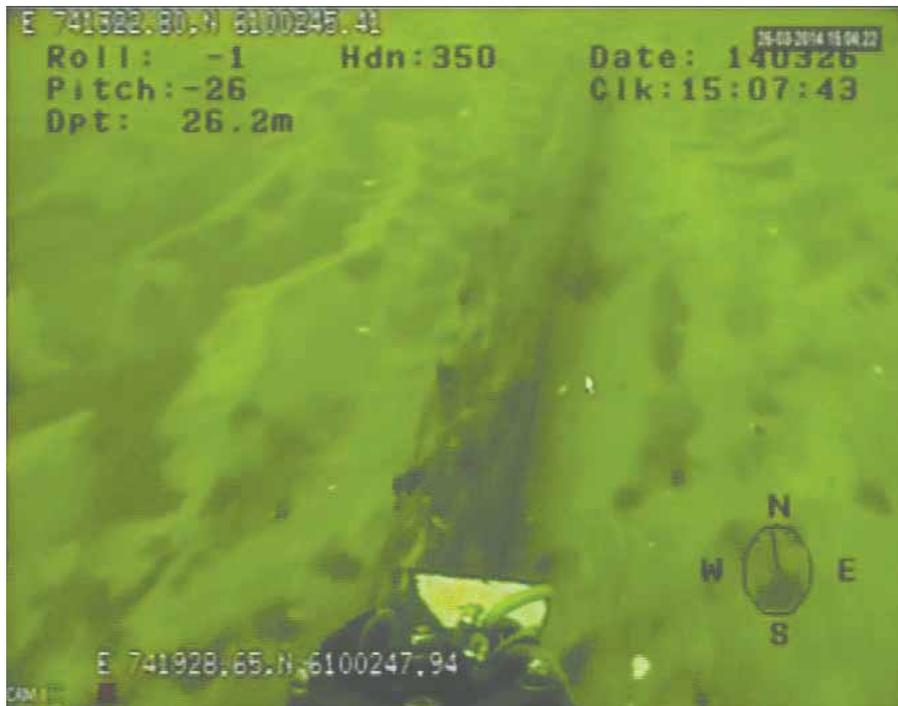
Figur 65: Contact0060, bundgarnspæl. ROV-foto.

Pæl eller træstamme; ca. 20 cm i diameter. Flækket midtpå.

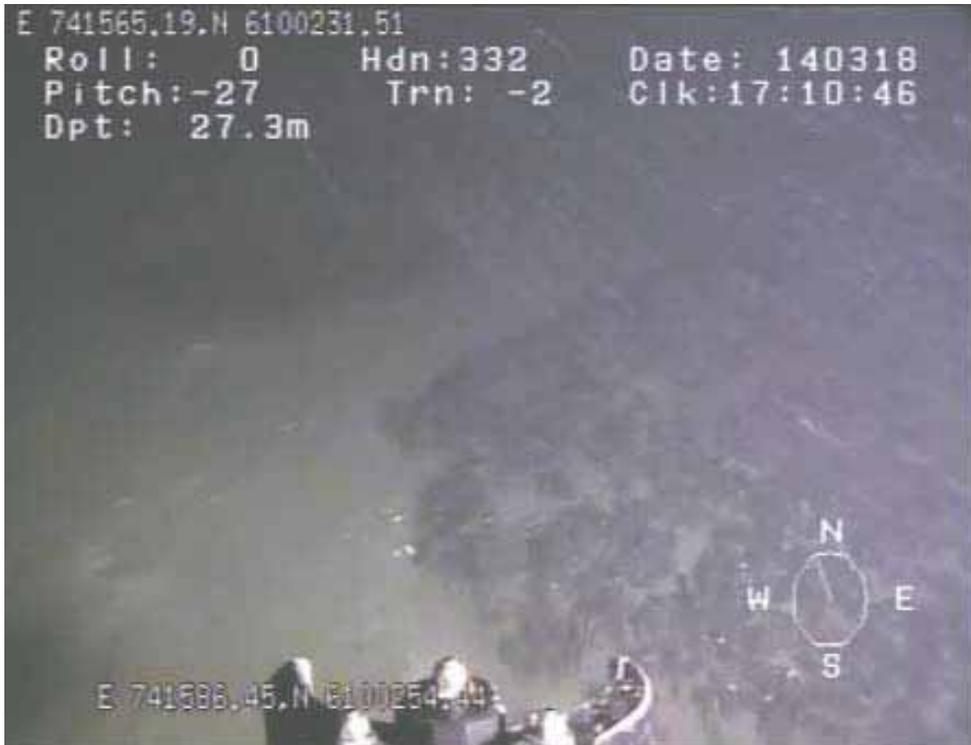
Figur 67: Contact0061. Blåmuslingebanke. ROV-foto.

Blåmuslingebanke på et substrat af stedvist blotlagt blåler.

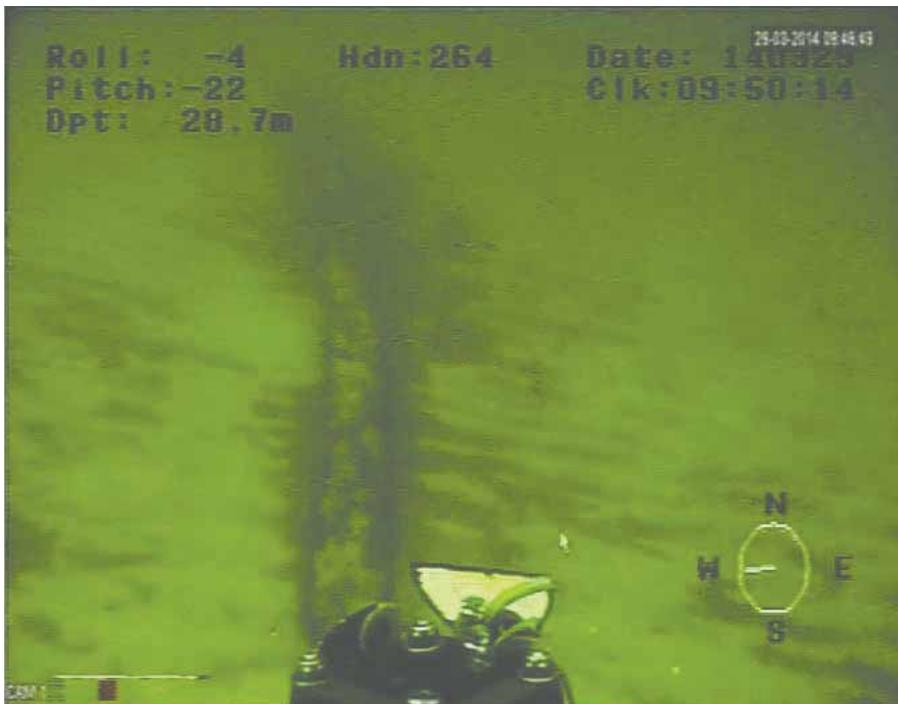
Figur 71: VIR 2765, contact0063. Let kurvet planke. ROV-foto.

Skibsdel: Let kurvet planke. Beskyttet af museumsloven, da den ikke med sikkerhed kan siges at være yngre end 100 år.

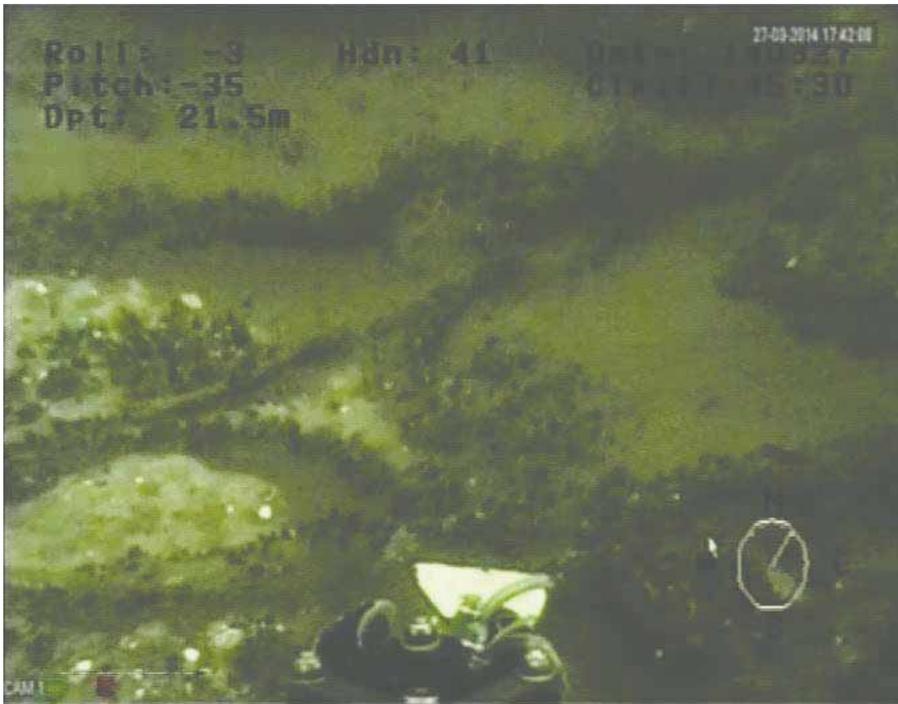
Figur 79: Contact0084, fiskenet og liner. ROV-foto.

Fiskenet og liner.
