KRIEGERS FLAK
Marinarkæologisk forundersøgelse
for offshore havvindmøllepark

VIR 2715

KUAS 2012-7.26.0-1-0029

Oktober 2017

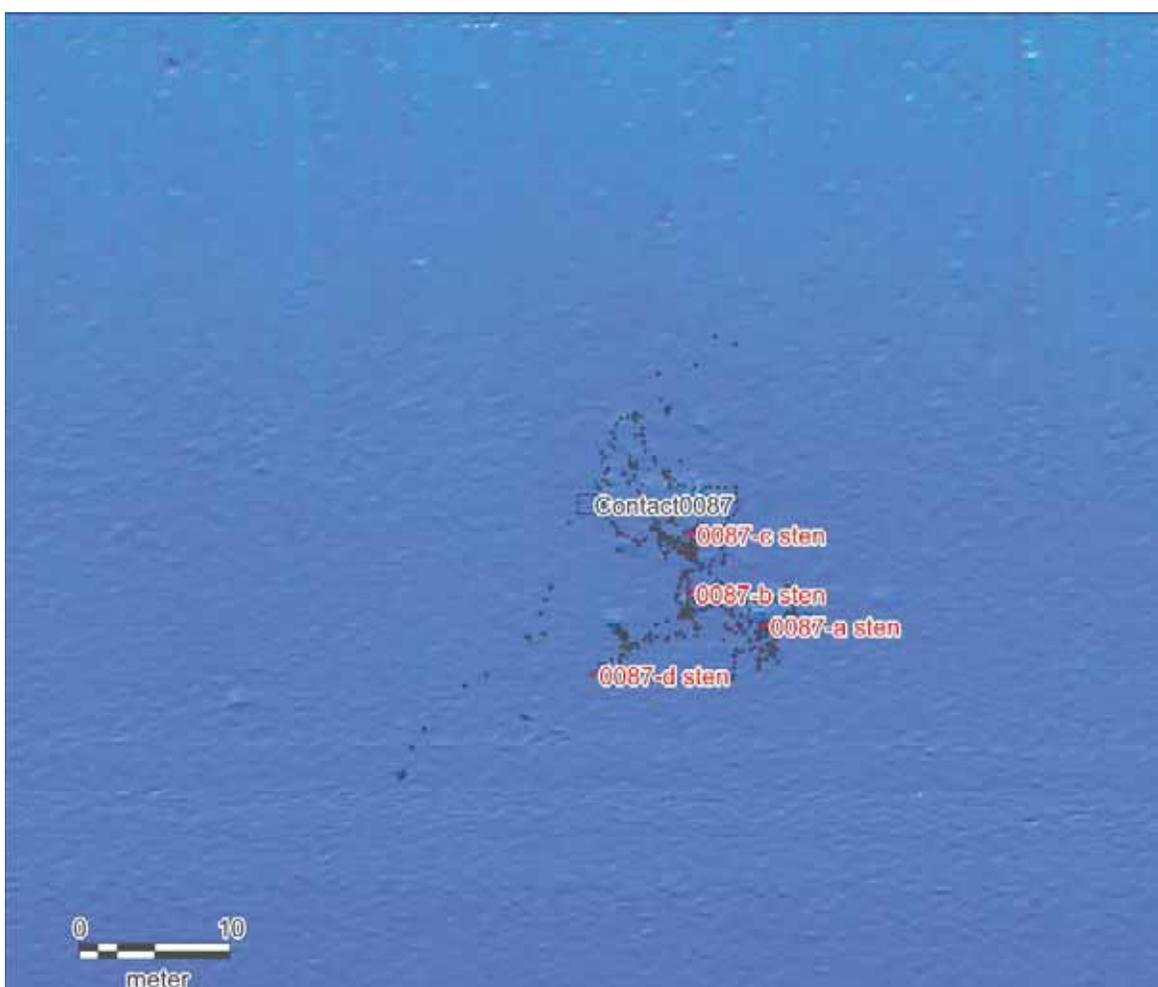
Figur 81: Contact0087. DTM.

Anomalien blev undersøgt på grund af tolkning som et muligt skibsvrag. Efter ROV-besigtigelse er denne tolkning opgivet og i stedet tolkes anomalien som en samling af kampesten. Den nye tolkning

beror blandt andet på, at flere af de fundne sten forekommer for store til at have været ballaststen. Der er således ikke tale om et menneskeskabt objekt.

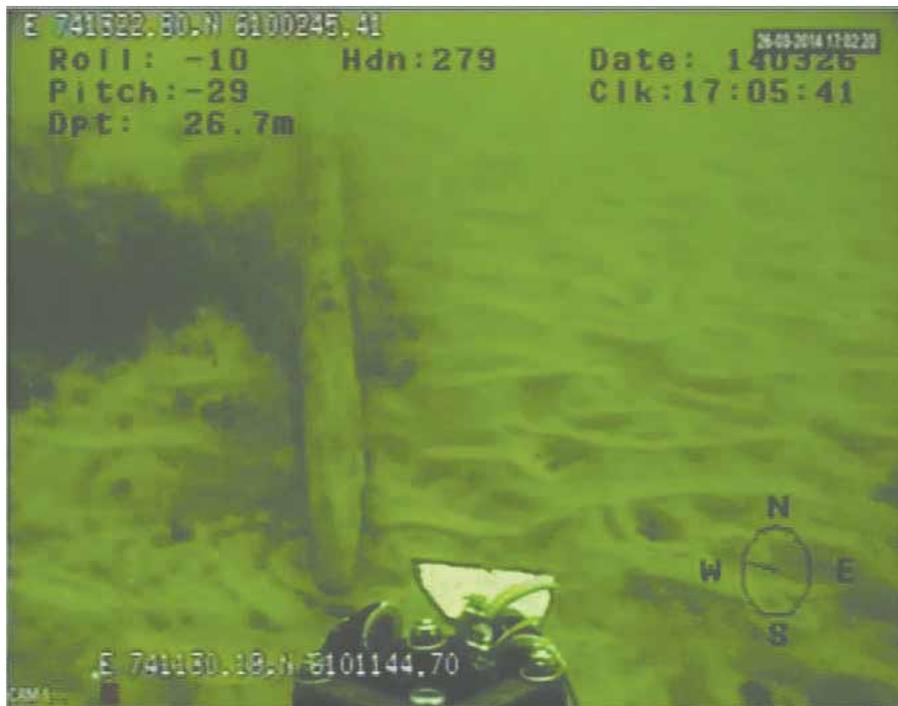
Figur 84: Contact0088, bundgarnspæl. ROV-foto.

Tilspidset pæl; 8 meter lang med diameter på 12-15 cm. Fundet 15 meter vest for det oprindeligt observerede punkt.

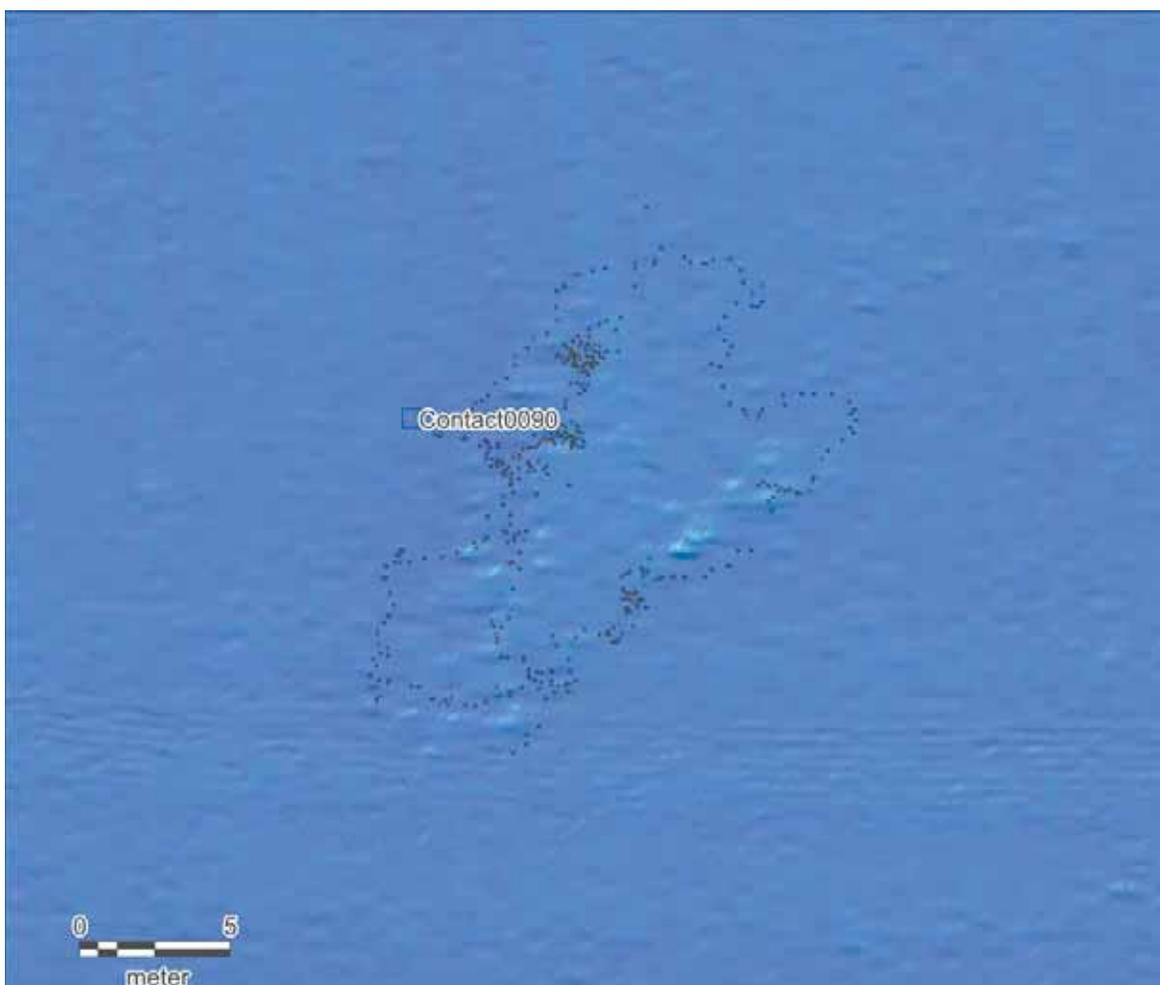
Figur 87: Contact0090. DTM.

Ansamling af sten, nogle meget store
17,86 m lang, 11,01 m bred & 0,55 m høj
Datering: Udateret
UTM: E 762648 N 6101204
Vanddybde: 26,7 m
Ikke beskyttet af museumsloven

Anomalien blev undersøgt på grund af tolkning som et muligt skibsvrag. Efter ROV-besigtigelse er denne tolkning opgivet og i stedet tolkes anomalien som en større samling af kampesten, hvoraf nogle

er meget store. Den nye tolkning beror blandt andet på, at flere af de fundne sten forekommer for store til at have været ballaststen. Der er således ikke tale om et menneskeskabt objekt.

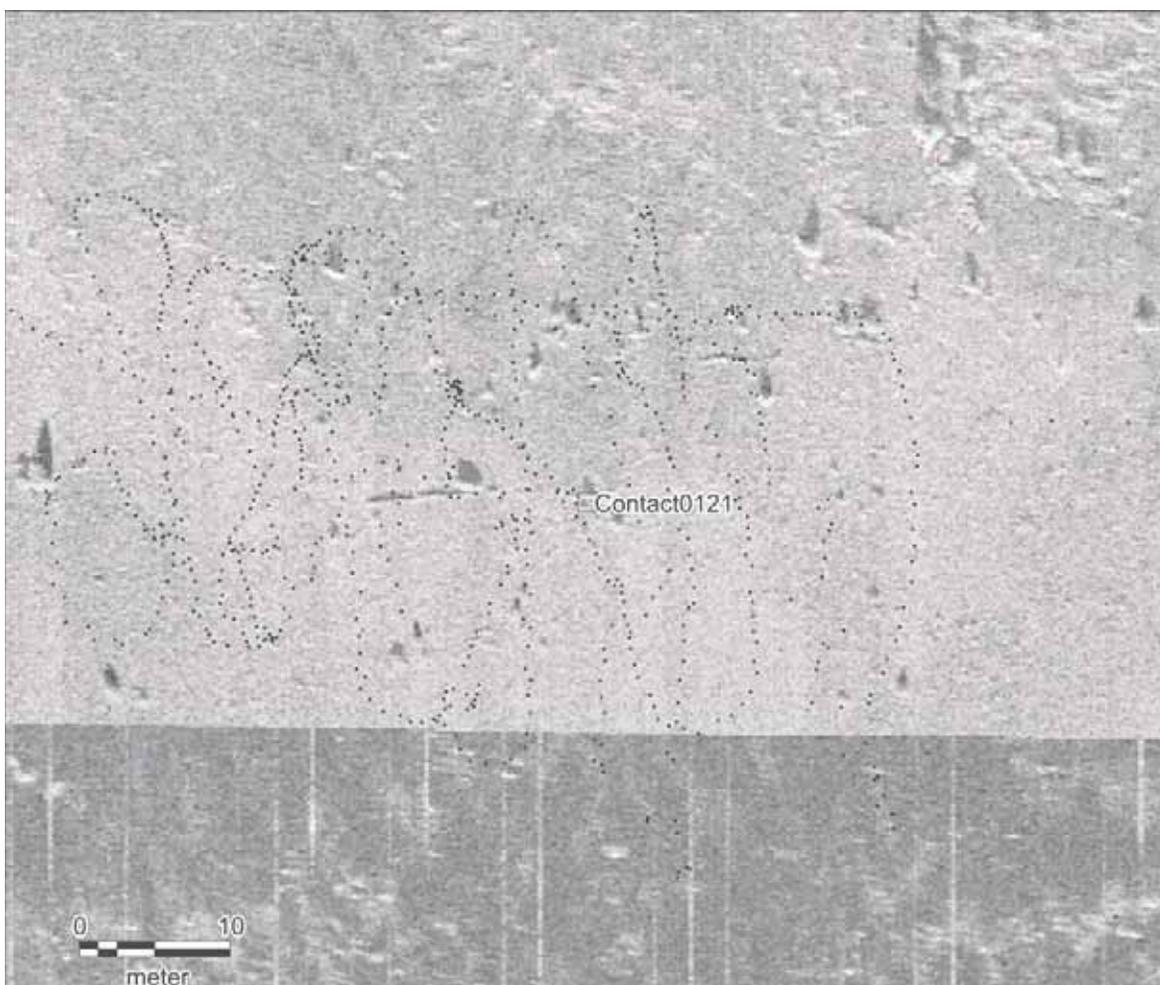
Figur 125: Contact0121. Objektet blev ikke fundet. SSS.

Objektet blev ikke fundet indenfor det fastsatte søgeområde. Der kan være tale om et flygtigt objekt ført bort af strømmen.

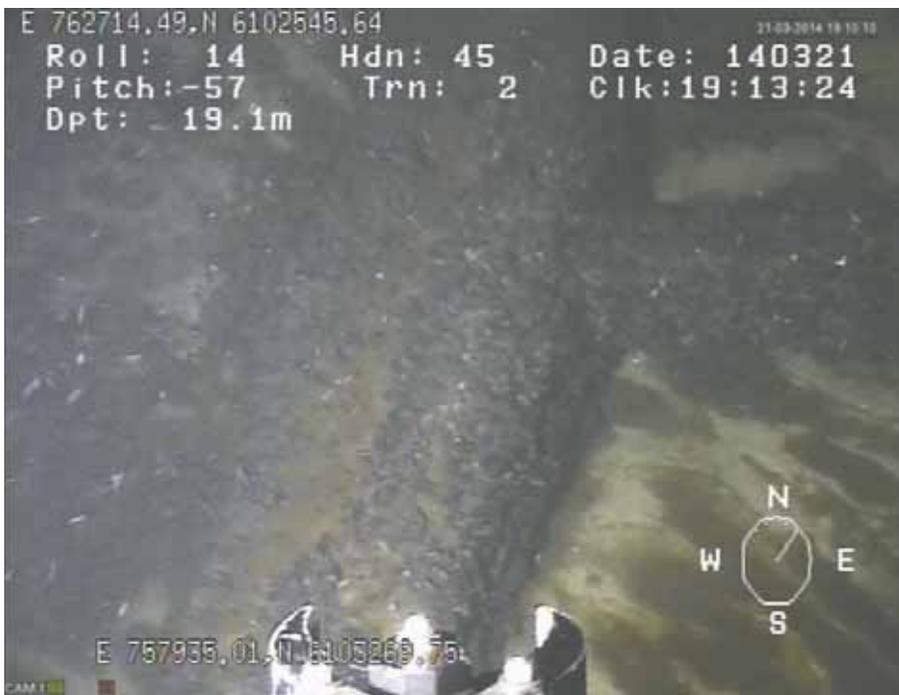
Figur 127: VIR2757, contact0126, ankerstokken liggende på havbunden. ROV-foto.

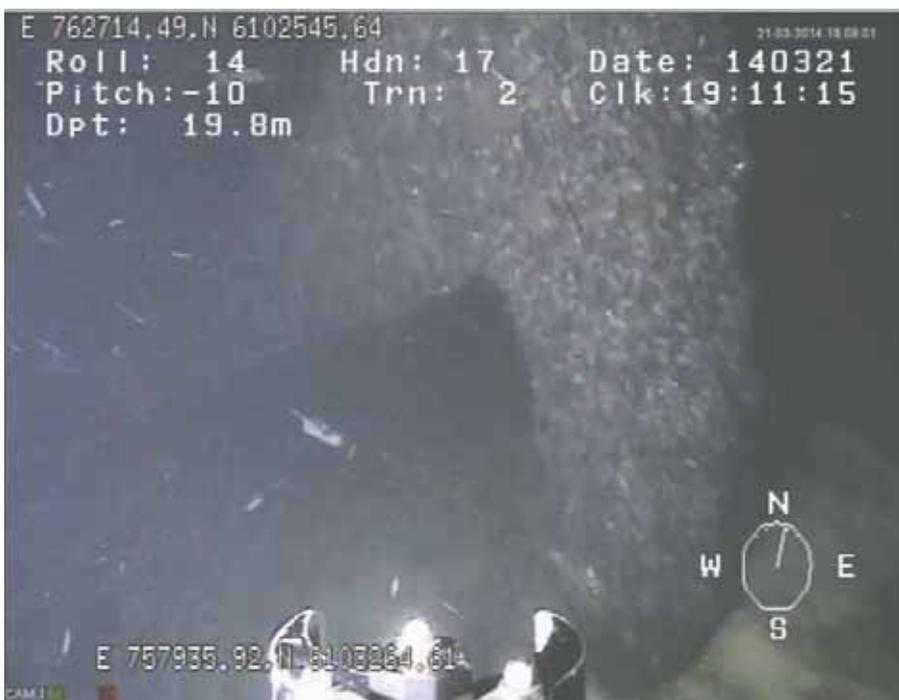
Figur 128: VIR2757, contact0126, Ankeret stående opret på havbunden. ROV-foto.

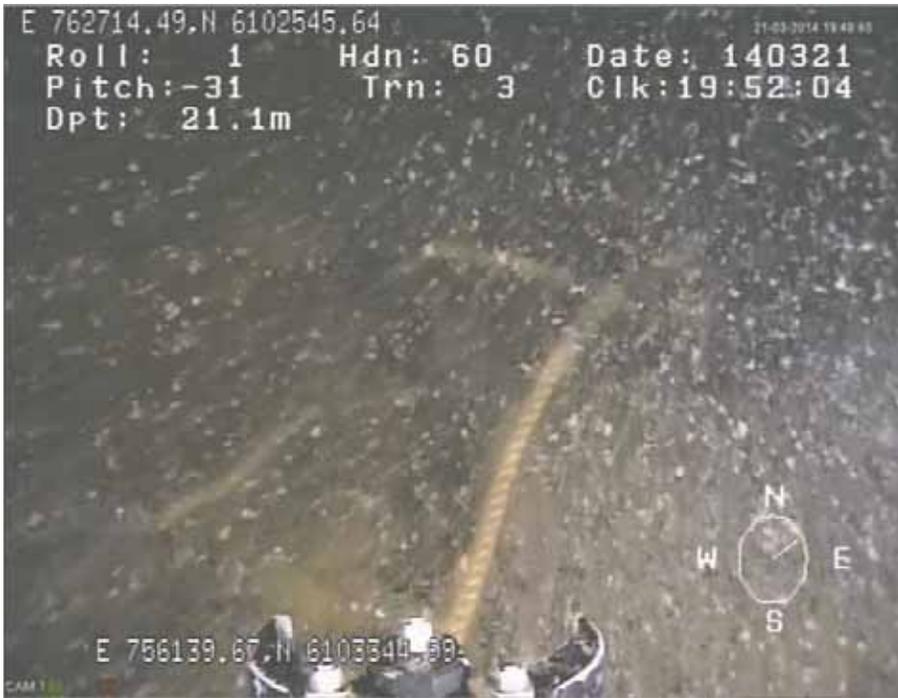
Figur 130: Contact0123. Moderne reb. ROV-foto.

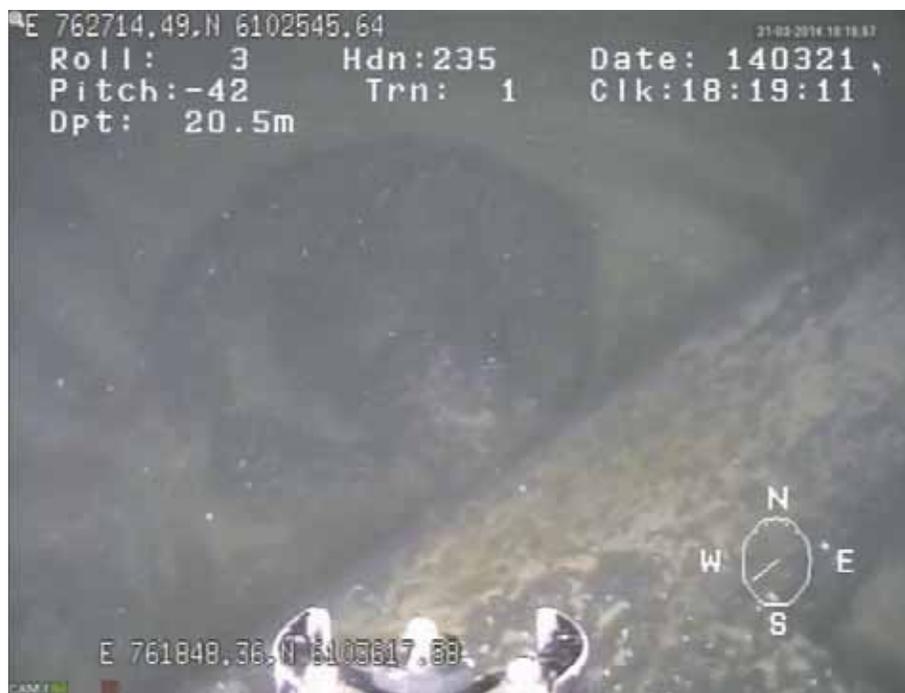
Figur 133: VIR 2758, contact0126. Ankerstok af træ og jernring. ROV-foto.

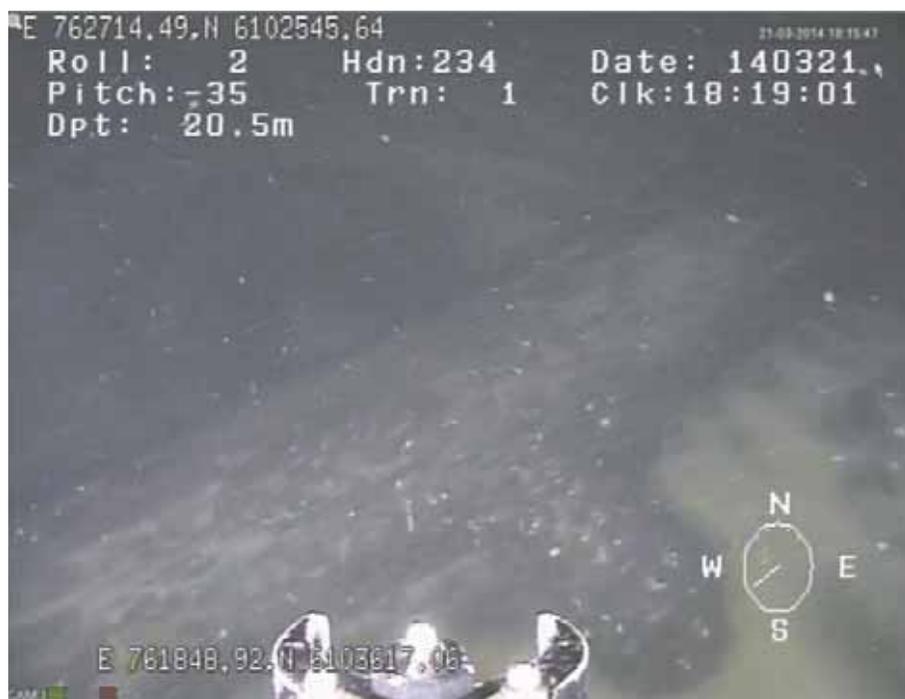
Figur 134: VIR 2758, contact0126. Den afbrudte ankerlæg lige under stokken. ROV-foto.

Fragment af jernanker med træstok og jernring; brudt lige under den jernbundne træstok. Ankerfragmentet kan dateres typologisk til før ca. 1850 og er beskyttet af museumsloven.

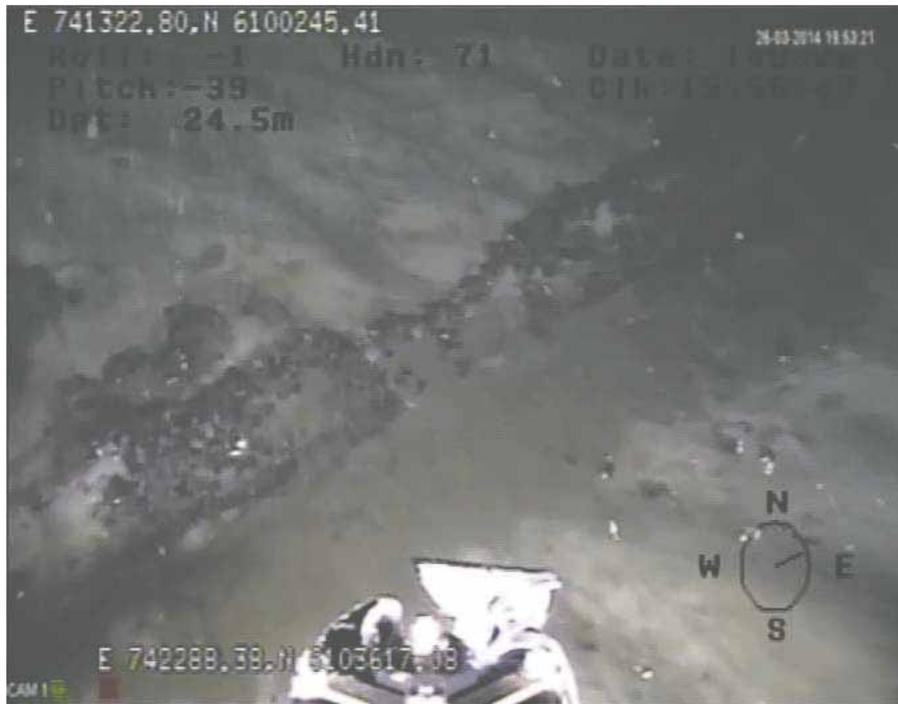
Figur 136: Contact128, bundgarnspæl eller drivtømmer. ROV-foto.

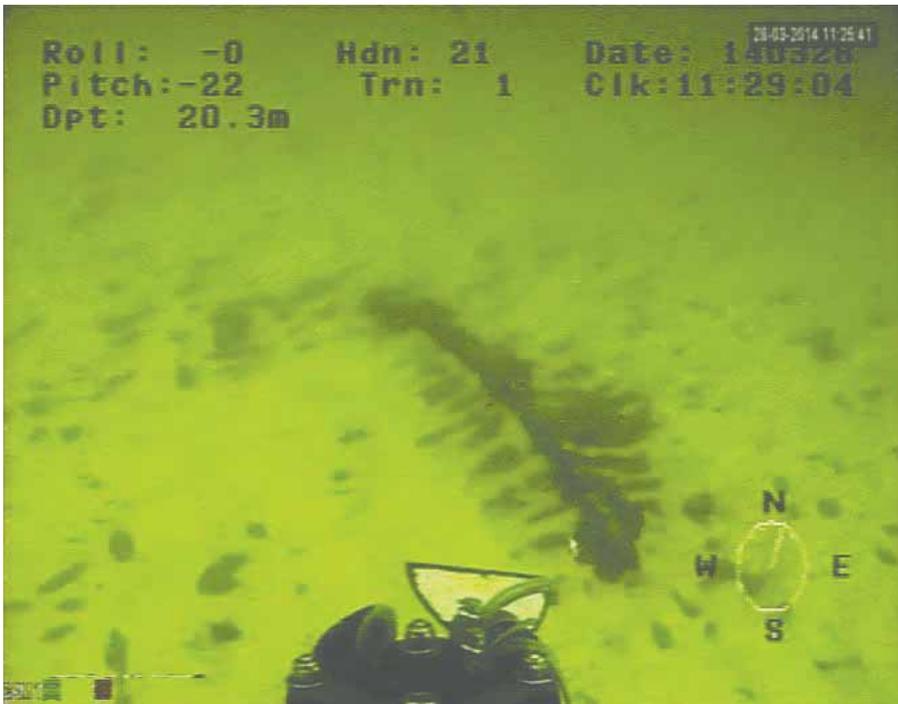
Figur 138: Recent forarbejdet træ fundet 10 meter øst for contact0137.

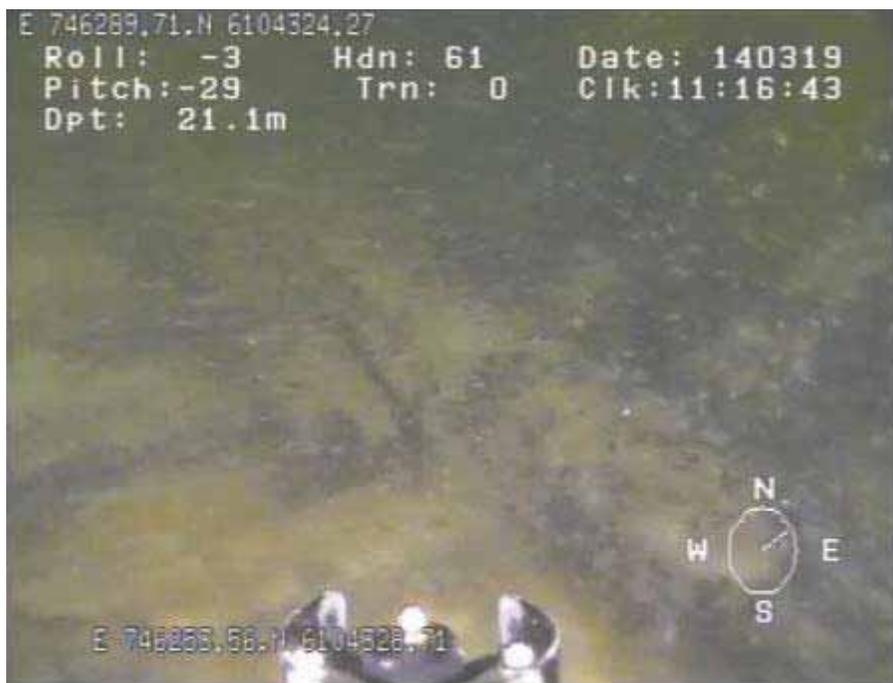
Figur 140: Contact0138, formodt kølsvin liggende ovenpå bundstokke. ROV-foto.

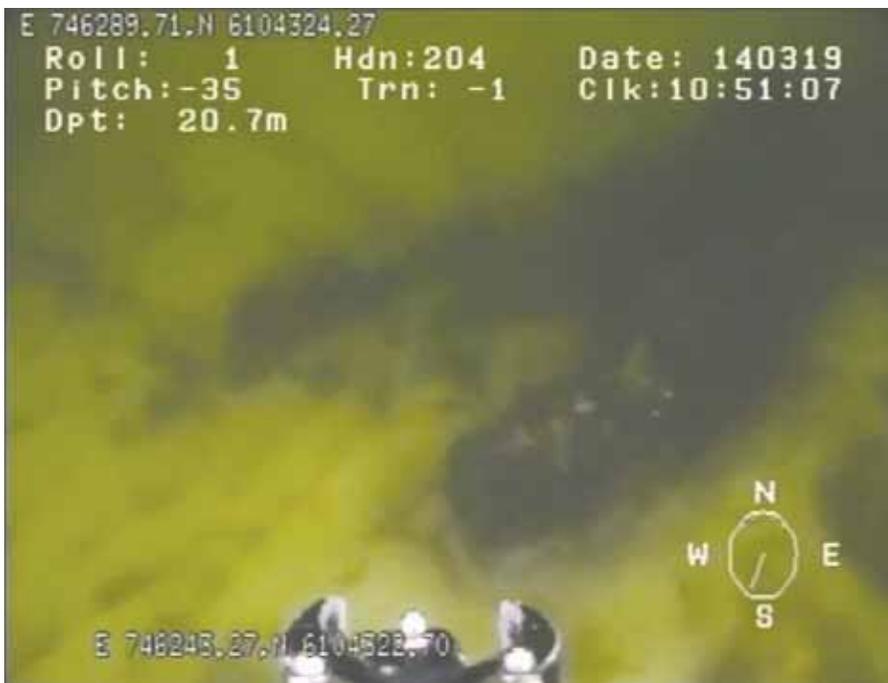
Figur 141: Contact0138, gaffel på rundholt. ROV-foto.

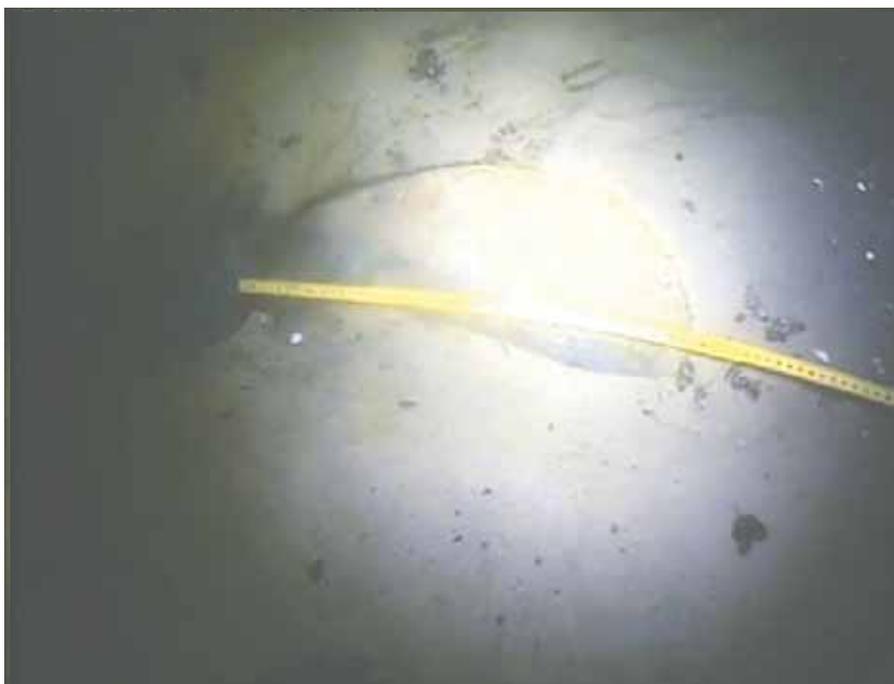
Figur 142: Contact0138, dele af den stående rig liggende spredt på havbunden. ROV-foto.

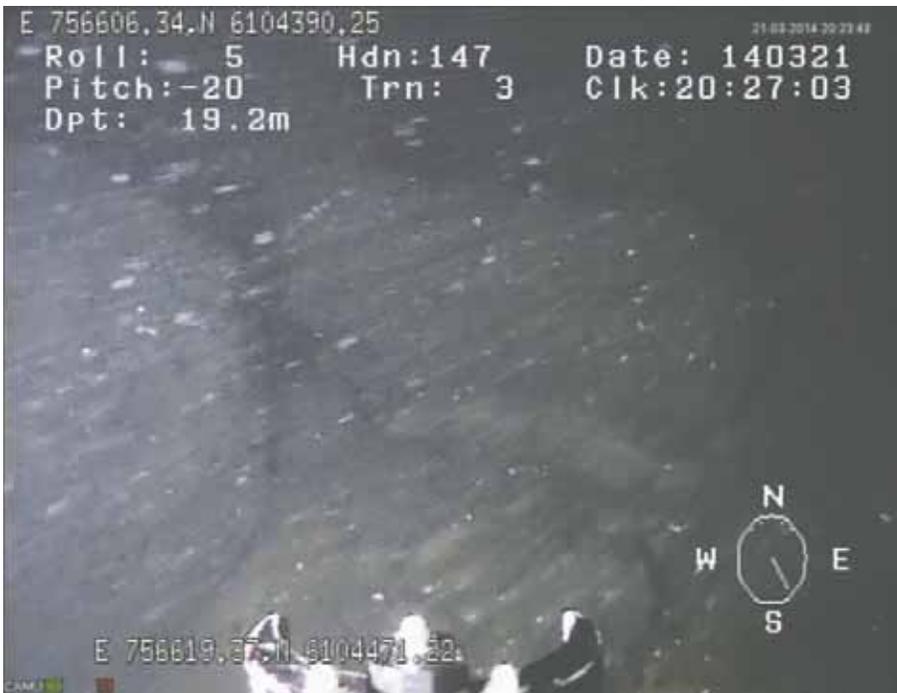
Figur 146: Contact0140, stenhob. ROV-foto.

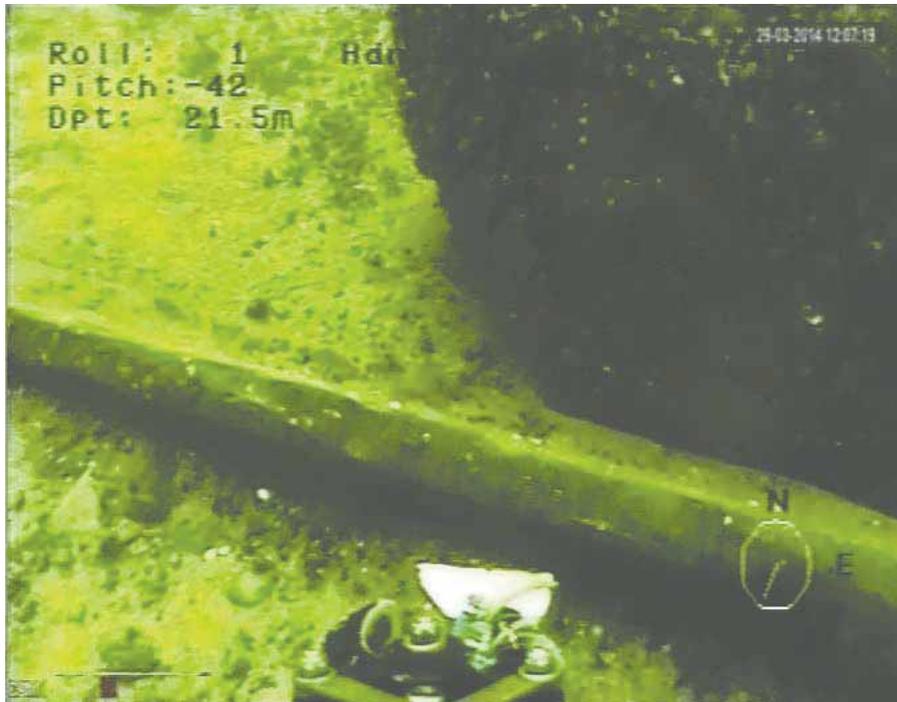
Figur 149: Contact0144, planke med sømhuller. ROV-foto.

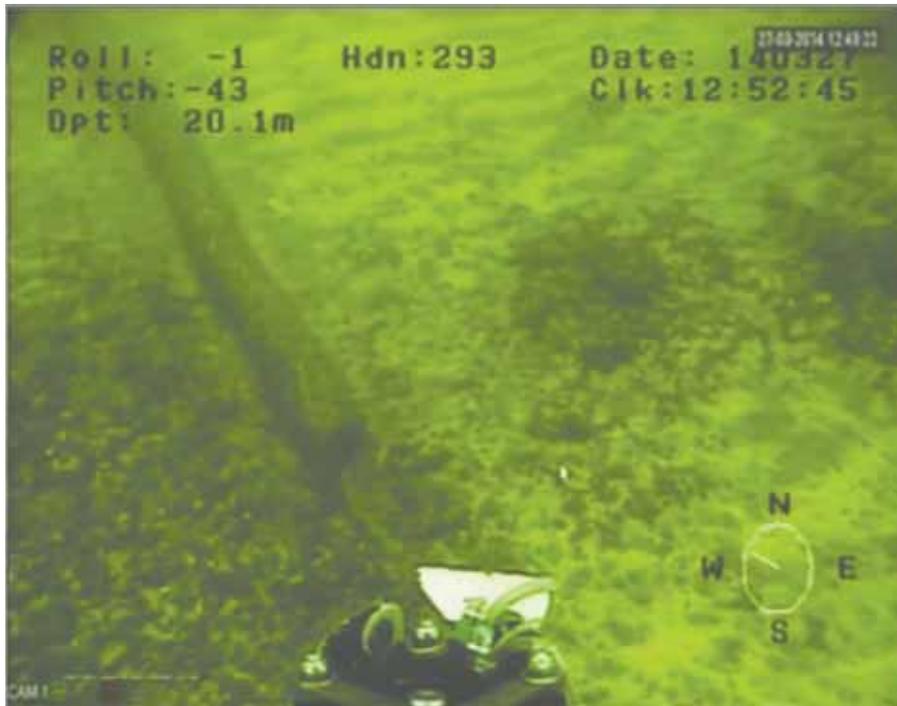
Figur 151: Contact0145, bundgarnspæl. ROV-foto.

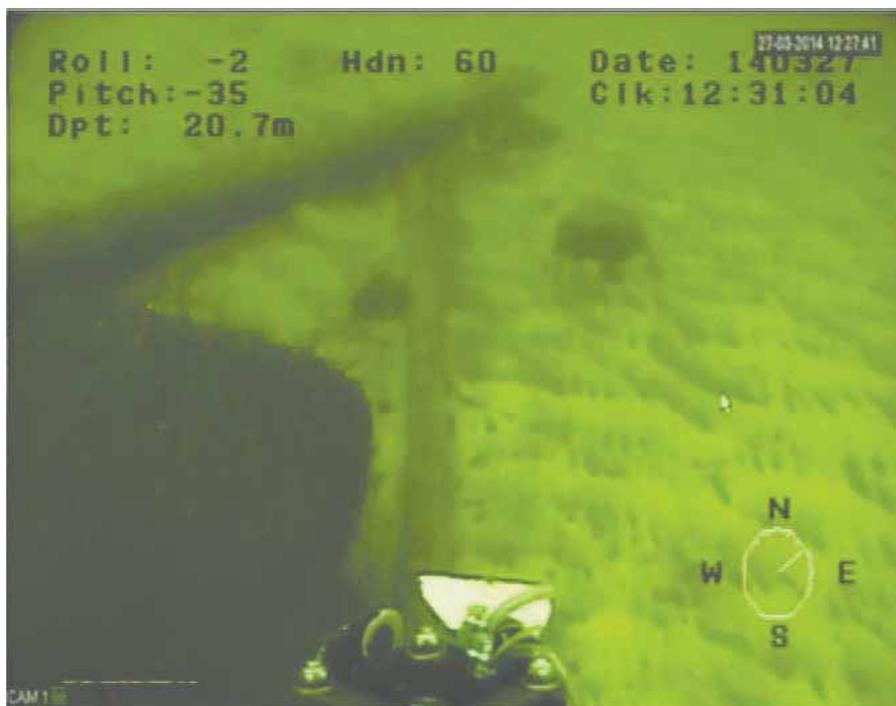
Bundgarnspæl samt anden pæl eller stamme med større diameter.

Figur 155: Contact0148, bundgarnspæl og anden pæl/stamme. ROV-foto.

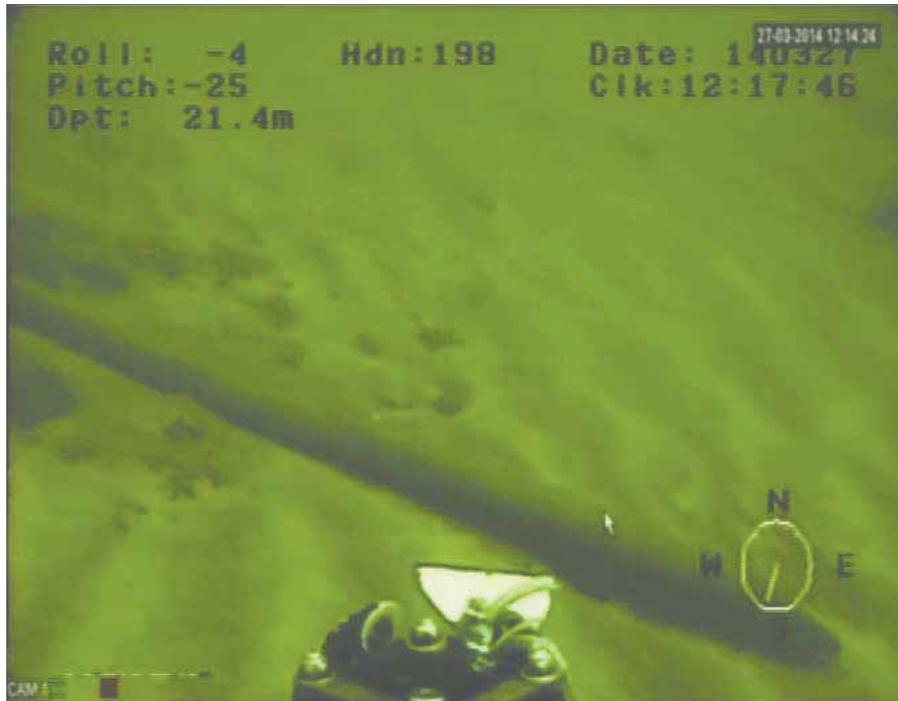
Tilspidset pæl. Bundgarnspæl.

Figur 157: Contact0149, bundgarnspæl. ROV-foto.

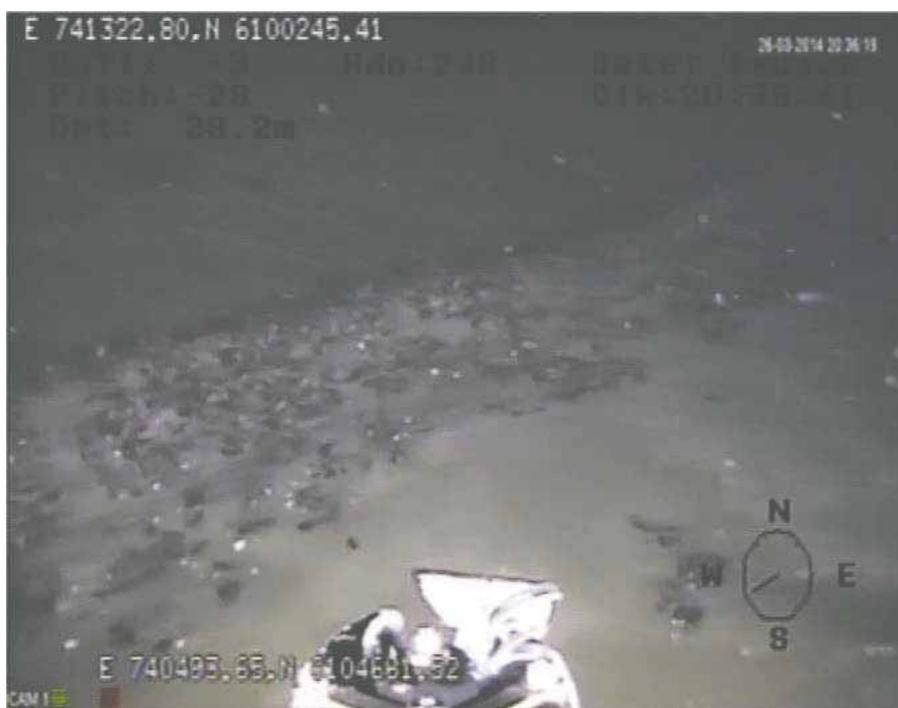
Formodet bundgarnspæl. Eventuelt træstamme.

Figur 159: Contact0150, bundgarnspæl. ROV-foto.

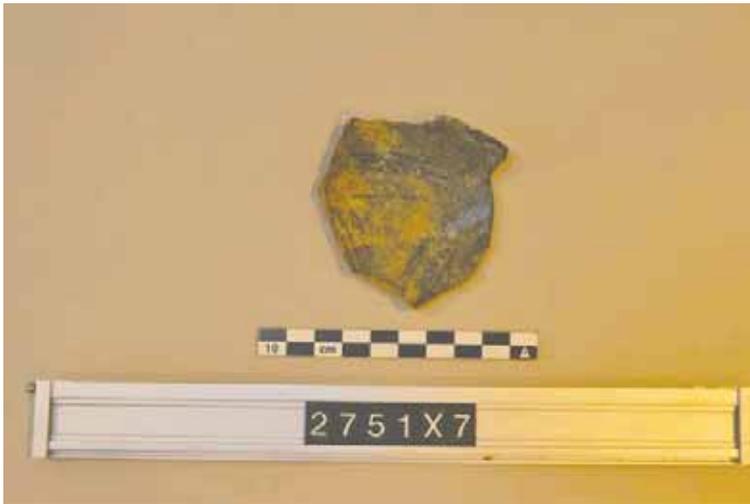
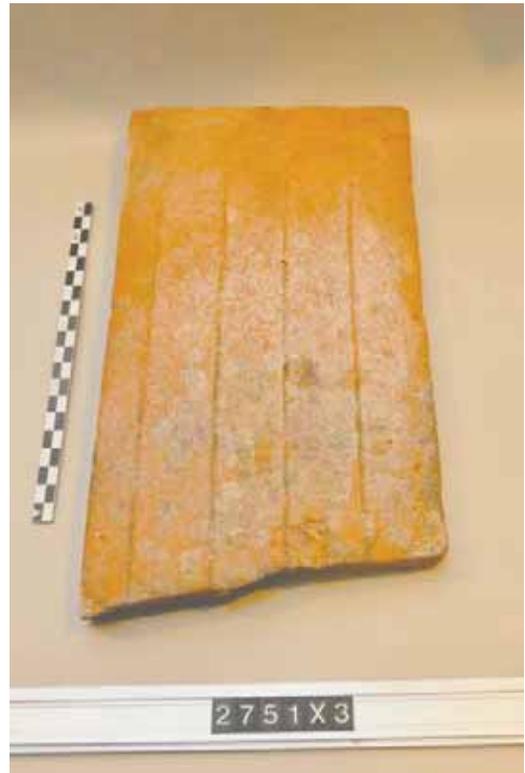
Figur 161: VIR 2751, contact0151, et stykke af en jydepotte(tv.) og en tagpande fundet på vraget.

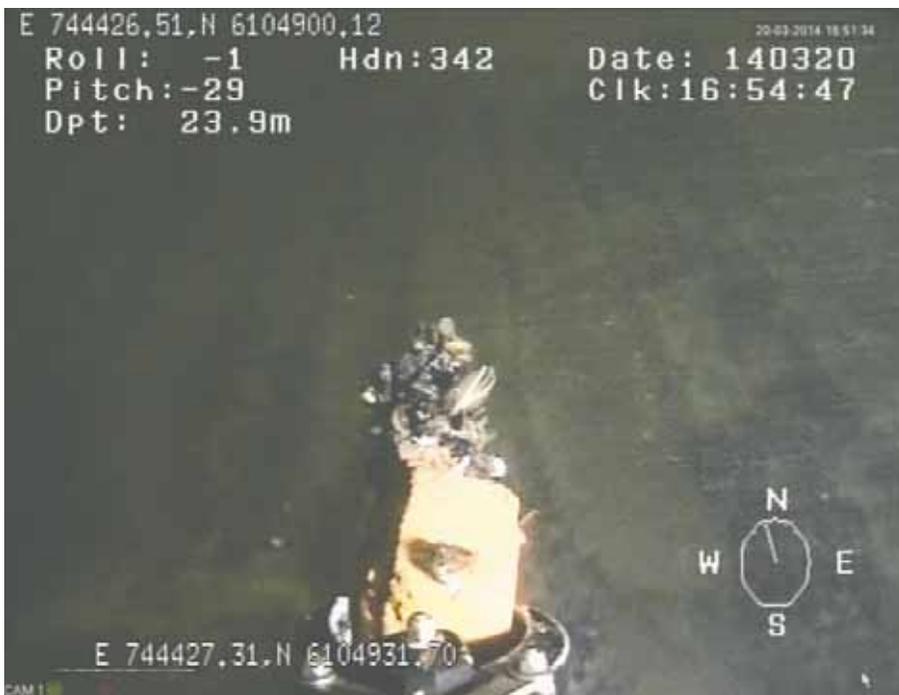
Spanter/vragflager: To bundstokke placeret forskudt af hinanden på yderklædning – der er sandsynligvis tale om en skalbygget konstruktion. De måler tilsammen 3,15 m fra top til top. Den ene bundstok måler 14,5x11 cm (de to bundstokke er næsten ligedannede). Afstanden mellem bundstokkene er 18,5 cm.

Figur 162: VIR 2751, contact0151, flade spantelementer – formentlig bundstokke – på ‘anden vragsflage’ i Figur 73. I ROVs klo ses teglfragment x4. ROV-foto.

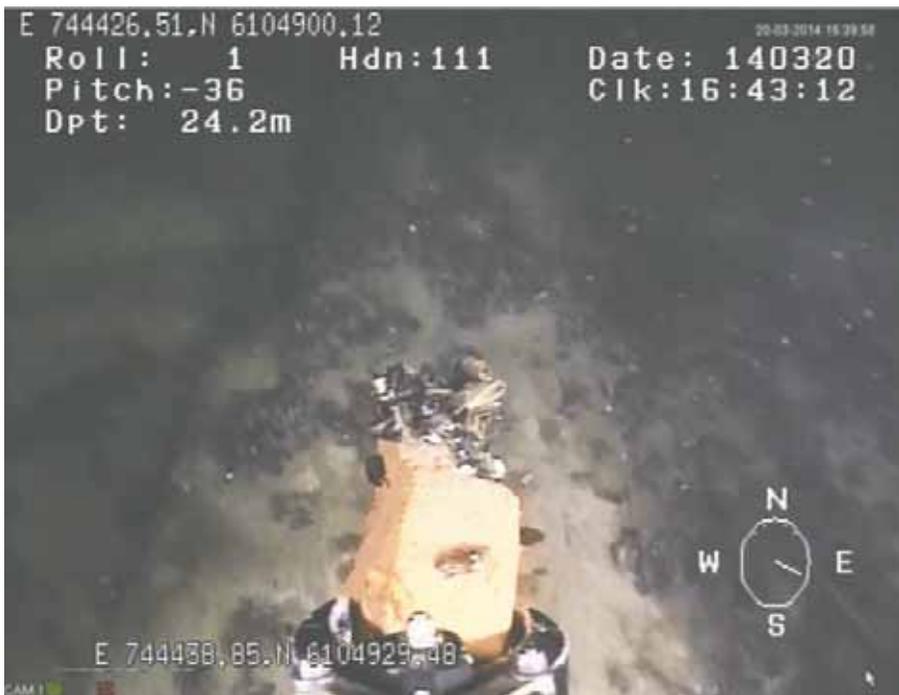
Figur 163: VIR 2751, contact0151, stævntømmer; bagbord side set nedefra. Bemærk det karakteristiske 'skæg' midt i billedet til venstre, hvorover stævnen bliver smallere. ROV-foto.

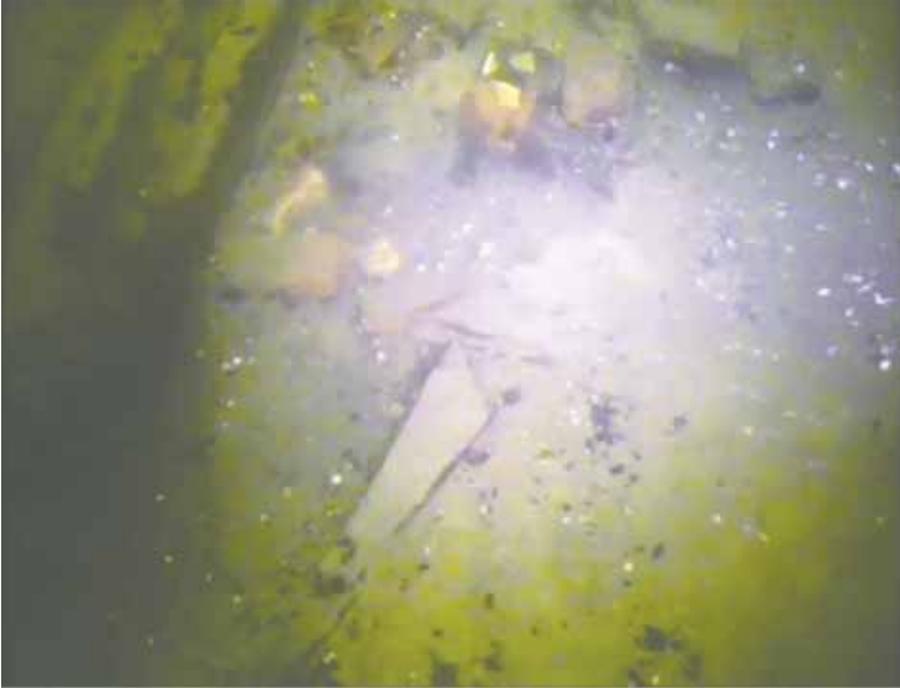
Figur 168: VIR 2751, contact0151, område med forskellige teglsten. Foto fra dykkervideo.

Tæt ved denne blev der fundet munkesten og andre - meget forskellige - teglsten samt fragmenter af indvendigt glaseret keramik og fajance (se billeder). En tagpande (x3) af rødbrændt tegl med langsgående ribber kan muligvis knyttes til det tyske område, hvor den forekommer i 1700-tallet, hvorimod den ikke ses i dansk område før 1800-tallet (Thomas Bertelsen, Nationalmuseet, pers.

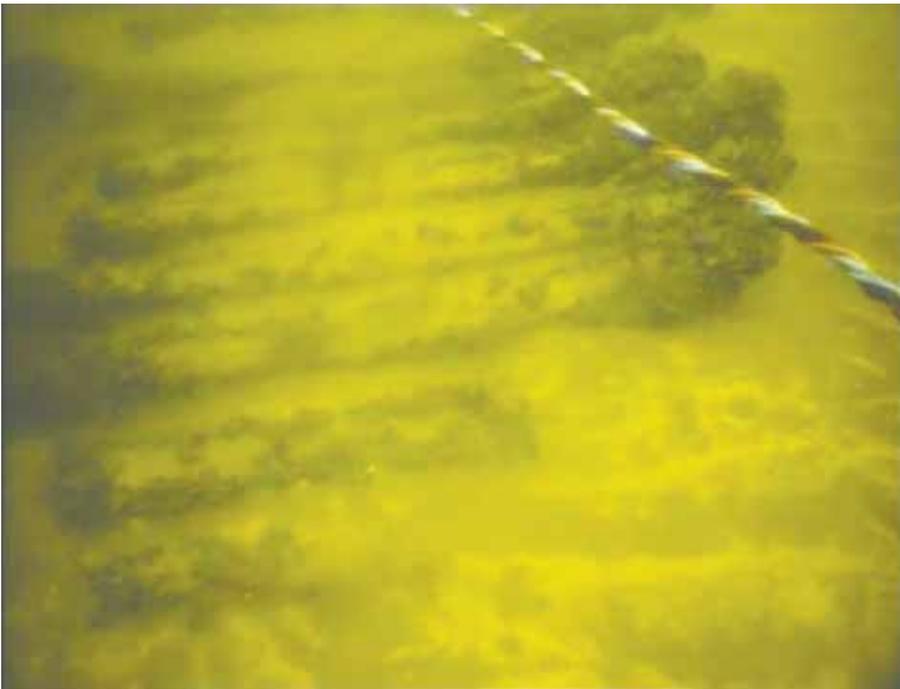
Figur 169: VIR 2751, contact0151, vragsflage med spantelementer. Foto fra dykkervideo.

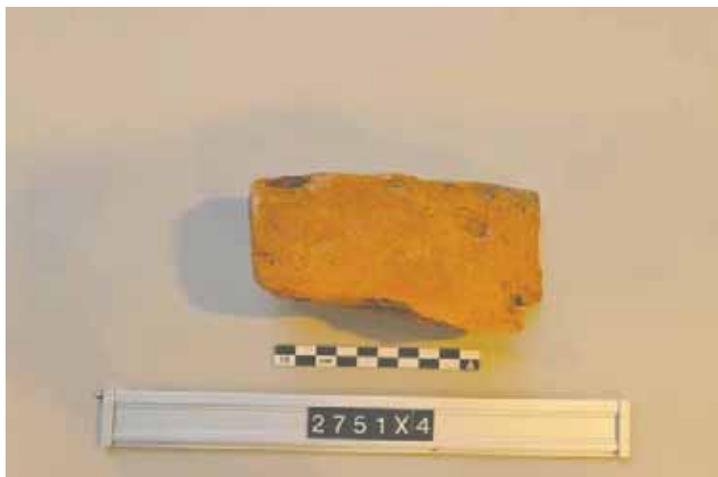
Figur 170: VIR 2751, contact0151, stykke af en munkesten fundet på vraget. En af de hele munkesten blev målt til 13x27,7 cm og 6,3 cm i tykkelse.

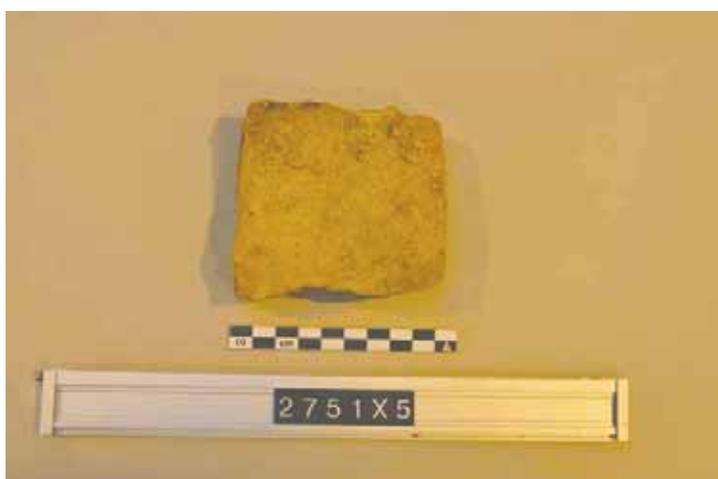
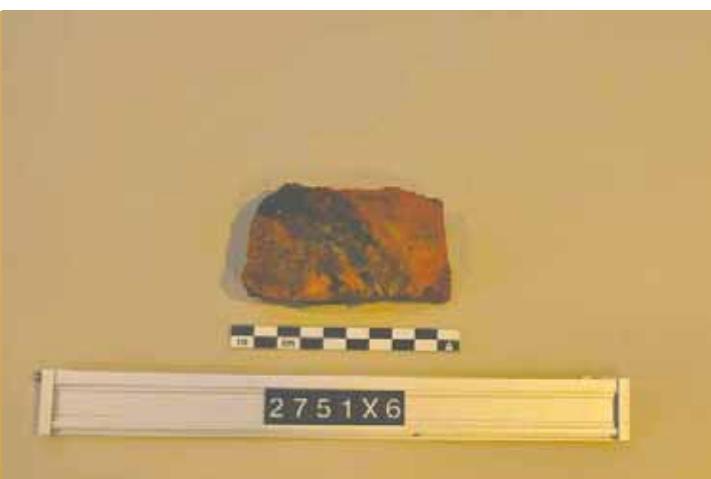
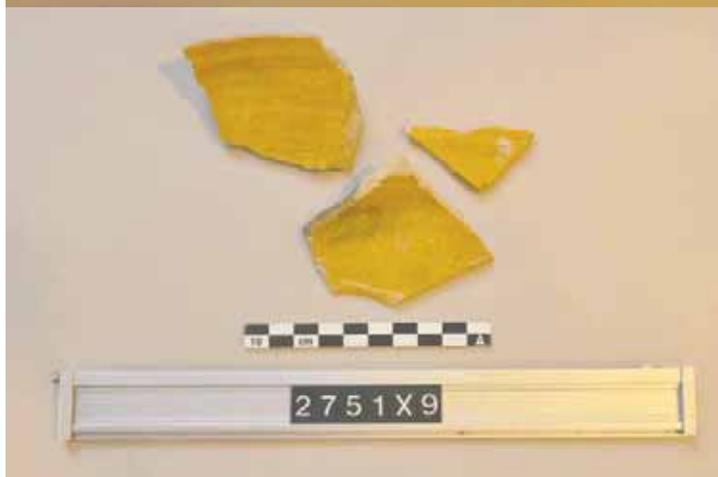
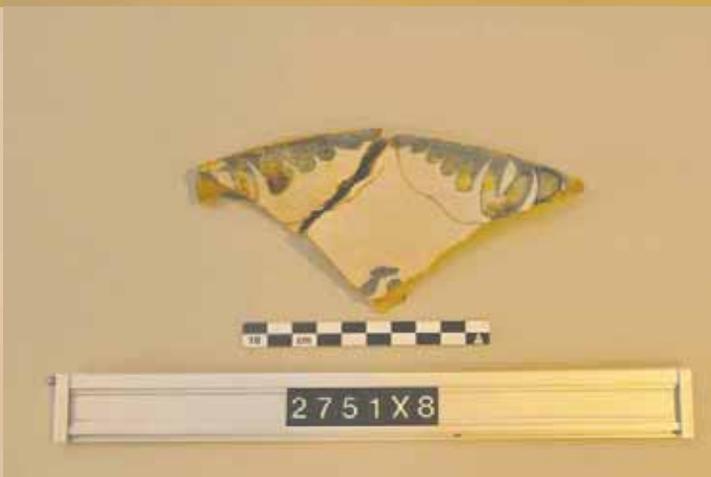
comm.). Dette harmoner fint med den dendrokronologiske analyse af skibstømmeret (x2), som indikerer, at tømmeret er fældet 1728-1768 i det nordøstlige Tyskland (Brandstrup & Bonde 2014: 1-2; se Bilag 5).

Figur 171: VIR 2751, contact0151, teglsten, glaseret lertøj og fajance fra vraget.

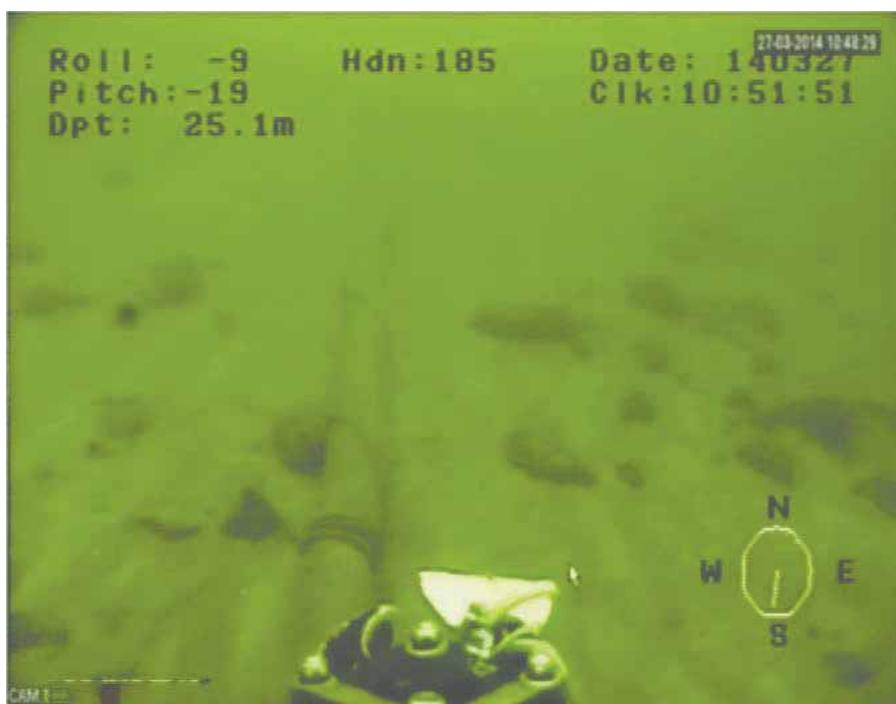
Figur 173: Contact0152, bundgarnspæl. ROV-foto.

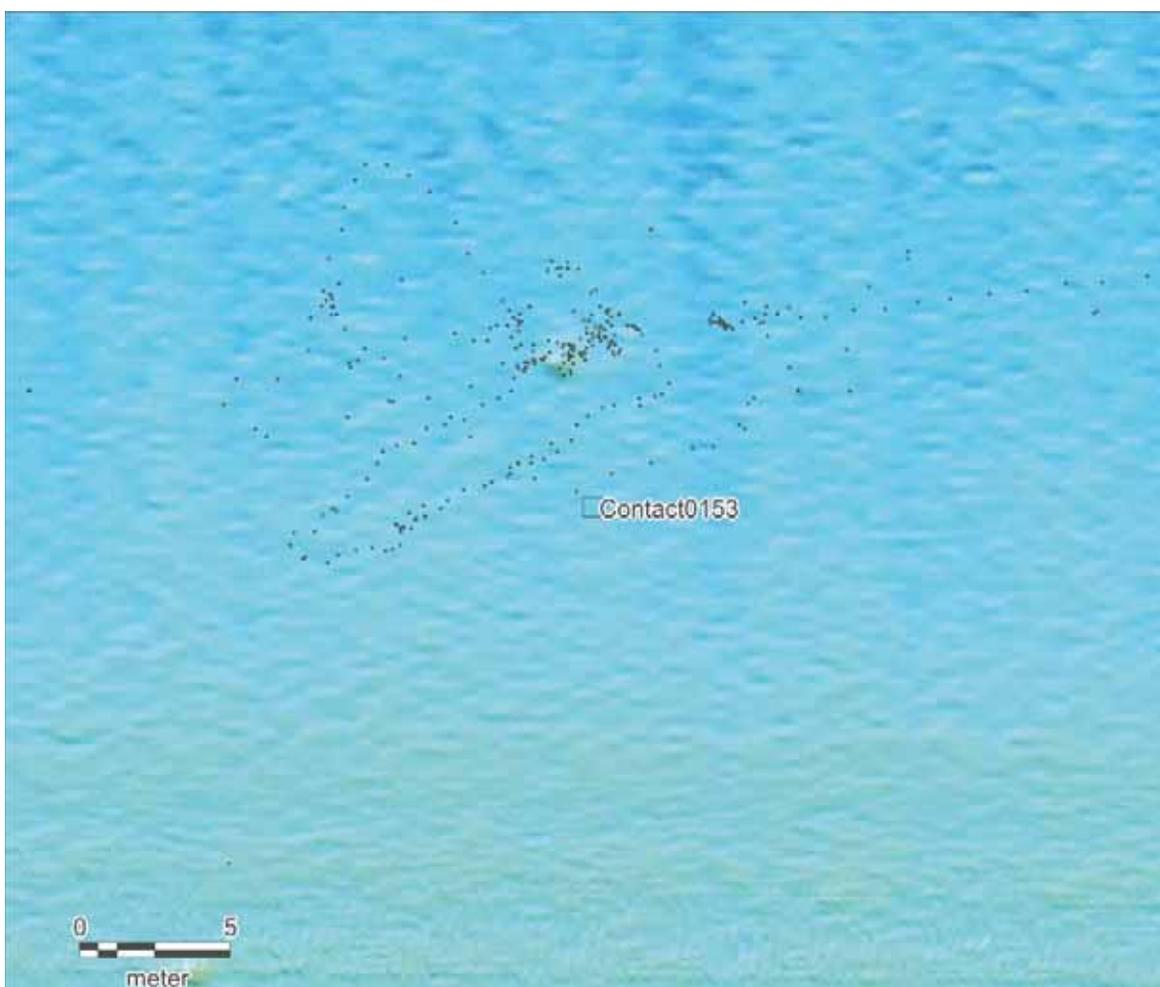
Figur 174: Contact0153. DTM.

Formodet bundgarnspæl.

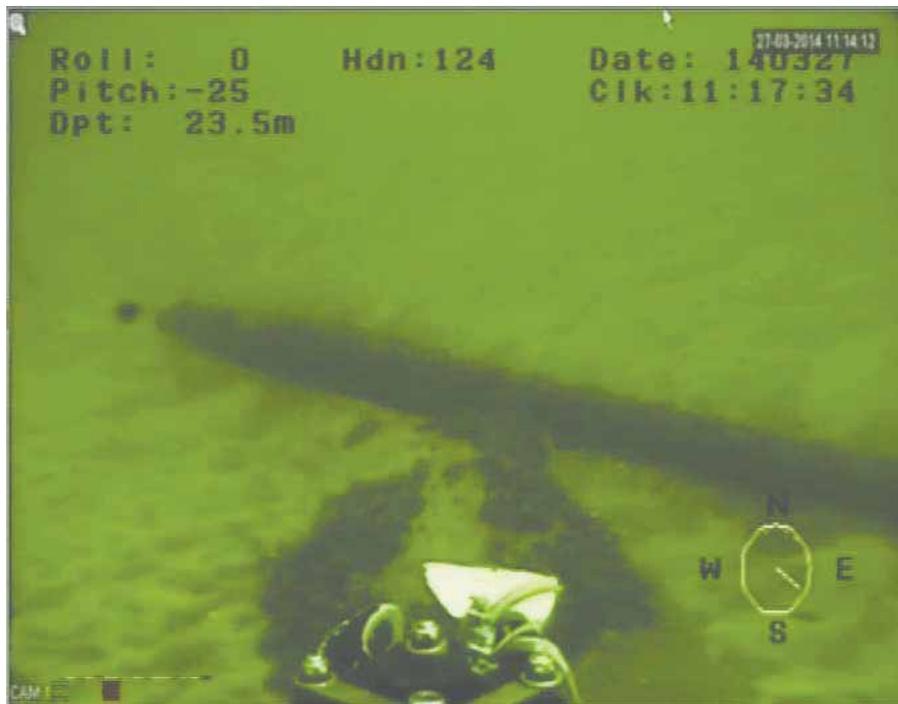
Figur 175: Contact0153, bundgarnspæl. ROV-foto.
