KRIEGERS FLAK
Marinarkæologisk forundersøgelse
for offshore havvindmøllepark

VIR 2715

KUAS 2012-7.26.0-1-0029

Oktober 2017

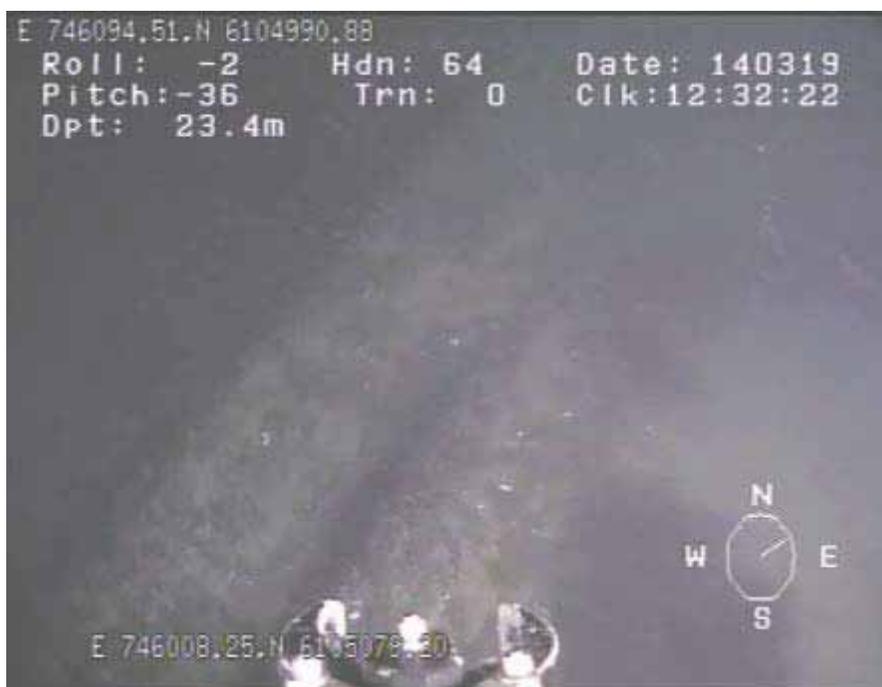
I mastens nederste ende har den et mod bunden åbent skivgatt; 56 cm dybt og 16 cm i bredden. I forlængelse heraf findes en fordybning i mastens overflade, der måler 5,5 cm, hvor den er dybest, og strækker sig 113 cm skråt op ad masten. Ca. 35 cm fra bunden af masten findes et hul gennem masten, på tværs af skivgattet, der måler 6 cm i diameter. Heri har siddet akslen til et skivhjul, hvormed mastedelen ved hjælp af det såkaldte stængevindereb har kunnet fires op og ned ved til- og afrigning. Over dette findes på begge sider to diagonalt placerede mindre huller, som sandsynligvis bare har rummet ankerbolte til at forhindre masten i at flække yderligere i forlængelse af skivgattet.

Figur 177: VIR 2759, contact0154, bunden af mærsestangen med skivgatt og i baggrunden hul for låseklods. ROV-foto.

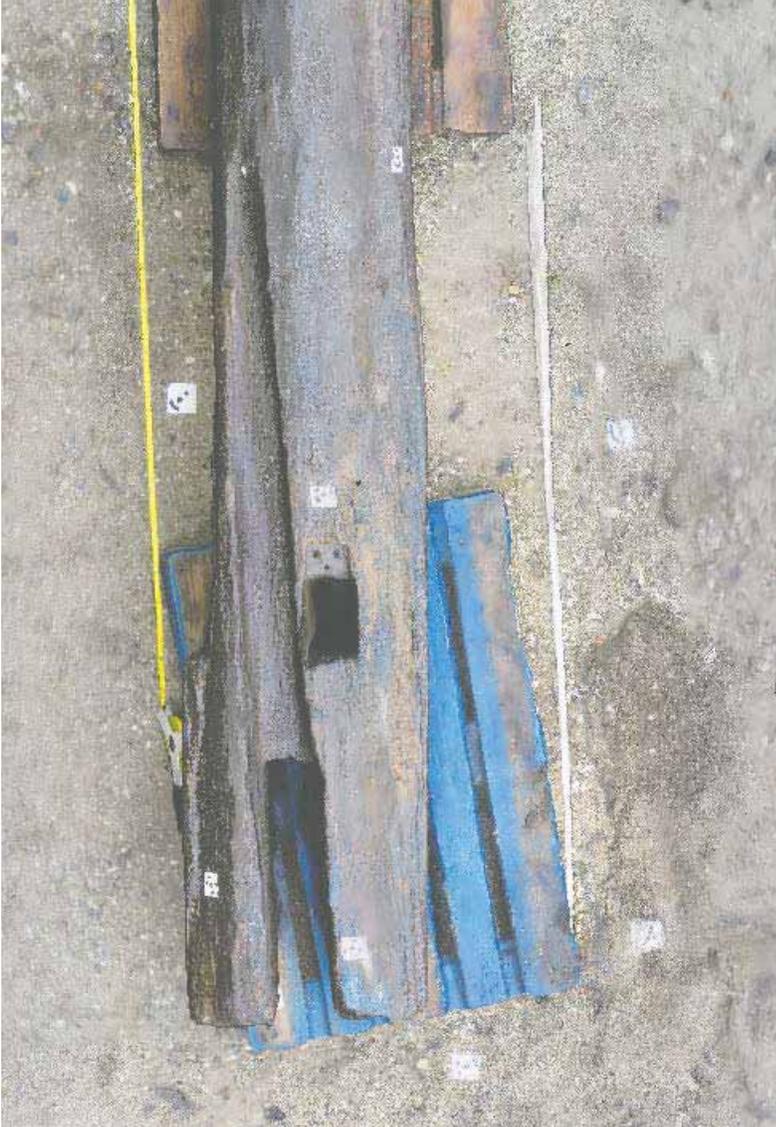
Desuden findes et karakteristisk firkantet hul ca. 1 m fra bunden af masten. Hullet måler 19 cm (i mastens længderetning) x 13,5 cm. Heri har kunnet sættes en låseklods, når masten var halet op til mærsen.

Figur 178: VIR 2759, contact0154, skivgat og rille for stængevindereb samt hul for låseklods i mastens nederste ende. 3D-model: Matko Cvrljak © Vikingskibsmuseet.

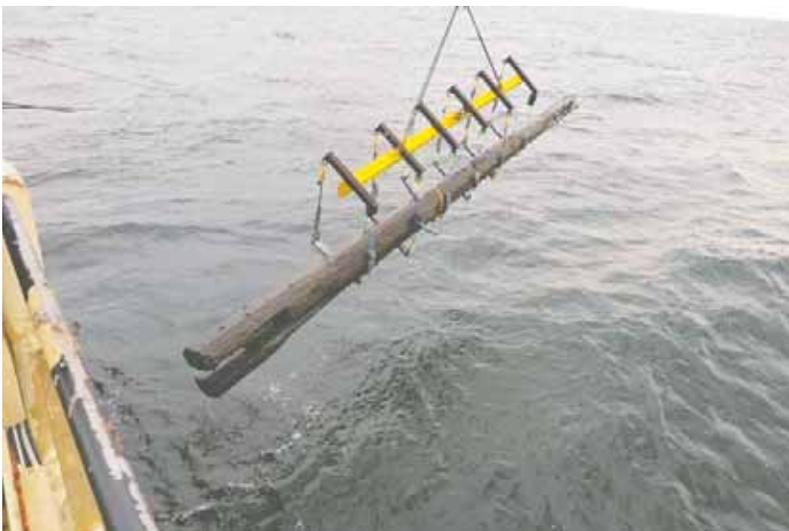
Figur 179: VIR 2759, contact0154. Masten løftes.

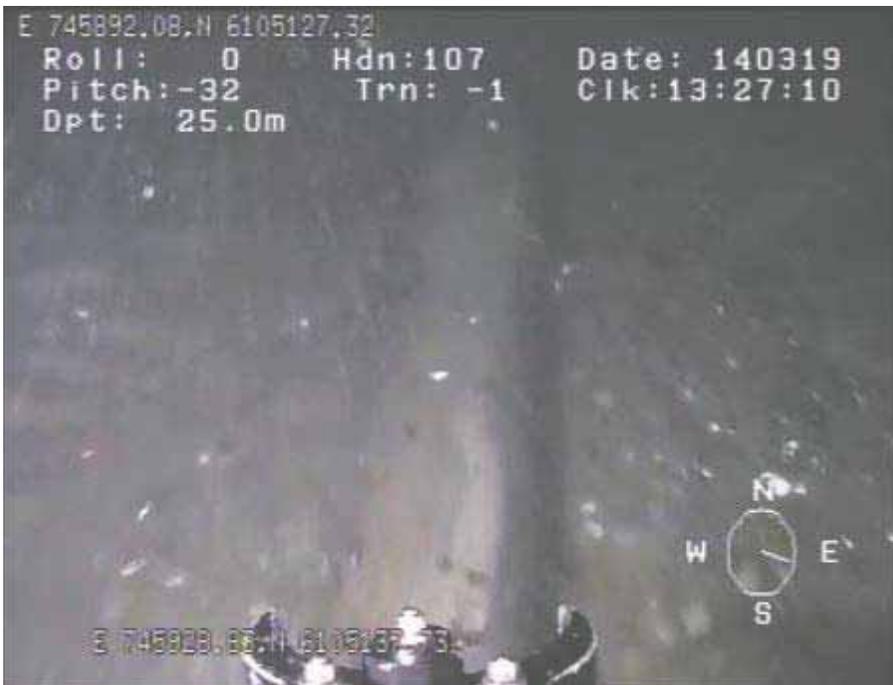
Figur 181: Contact0155, formodet bundgarnspæl. ROV-foto.

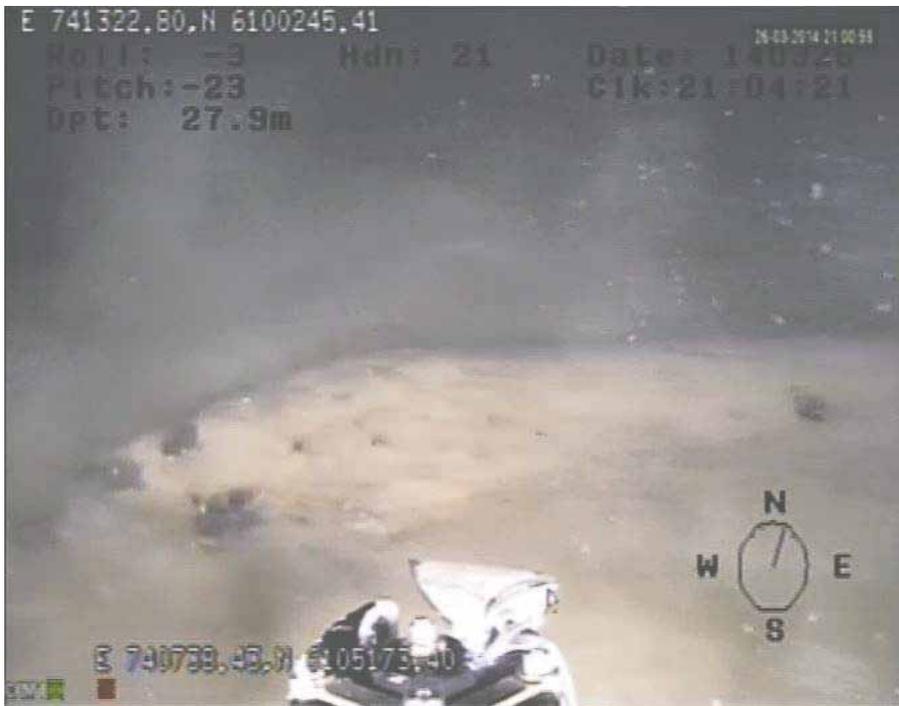
Figur 184: Contact0157, formodet bundgarnspæl. ROV-foto.

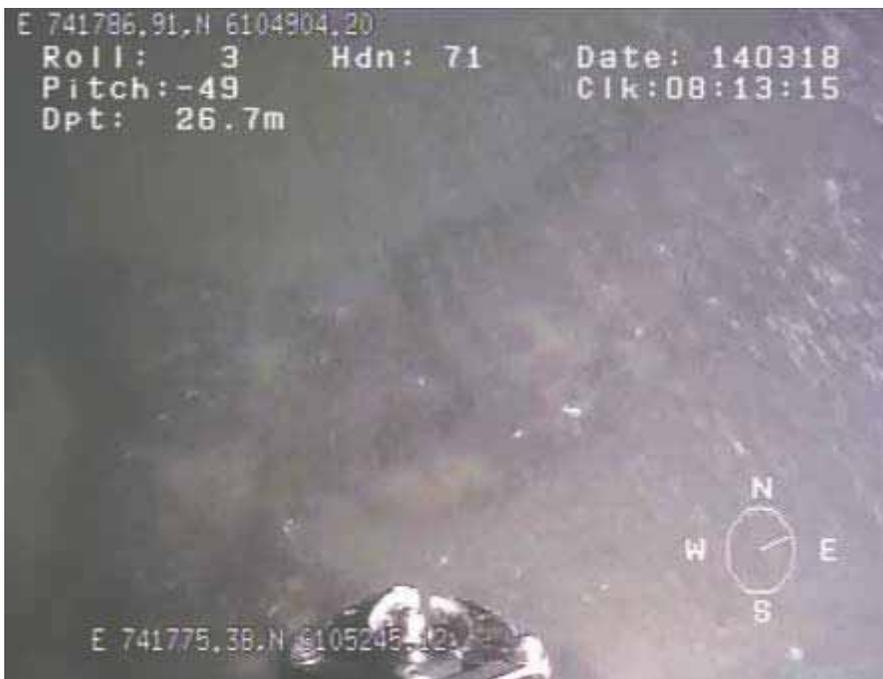
Figur 187: Boje. ROV-foto.

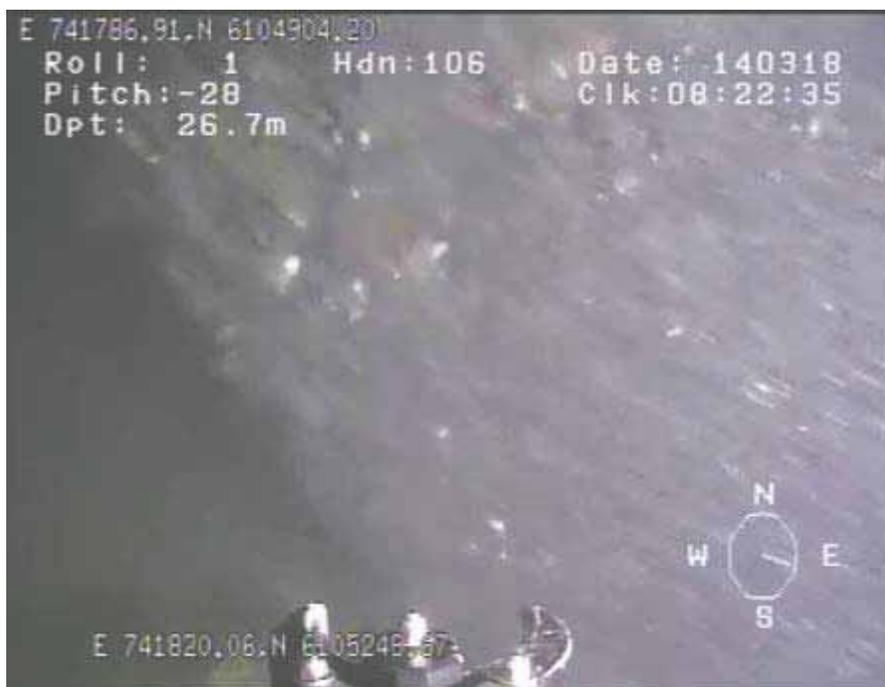
Figur 188: Ankerklods. ROV-foto.

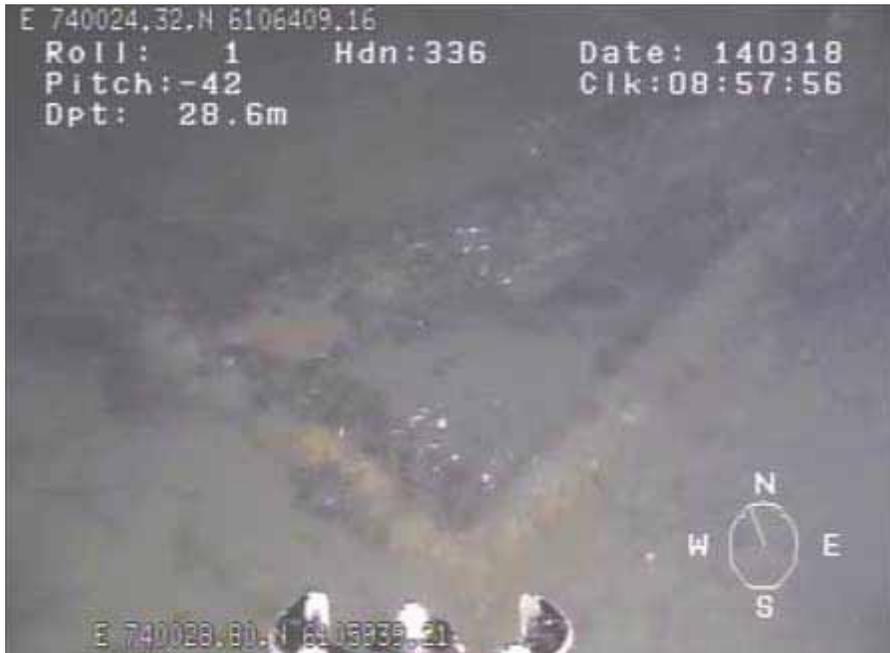
Figur 192: Contact0164. Jernramme/stativ. ROV-foto.

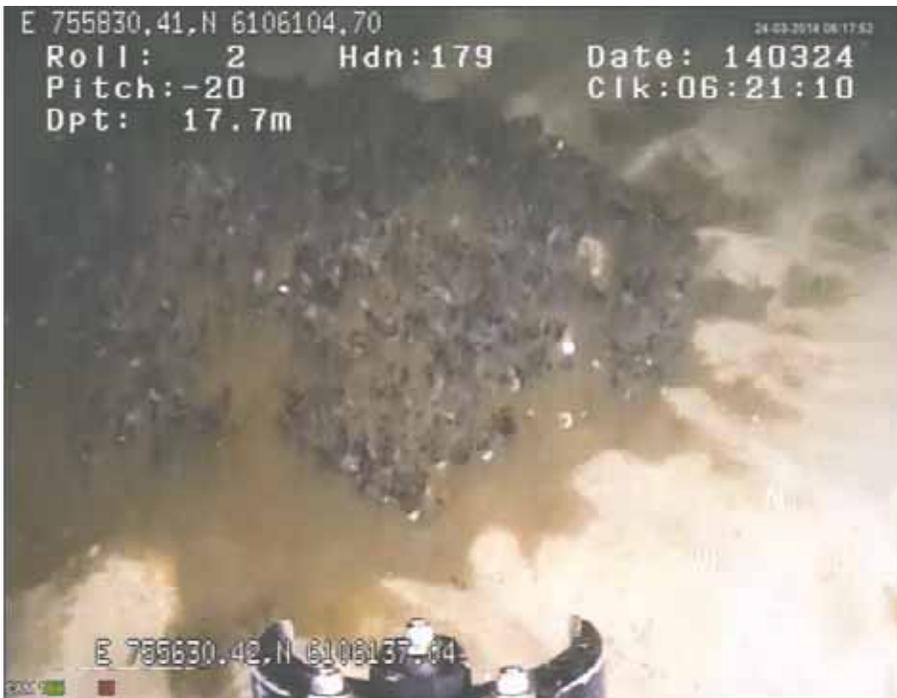
Figur 194: Contact0166. Sten. ROV-foto.

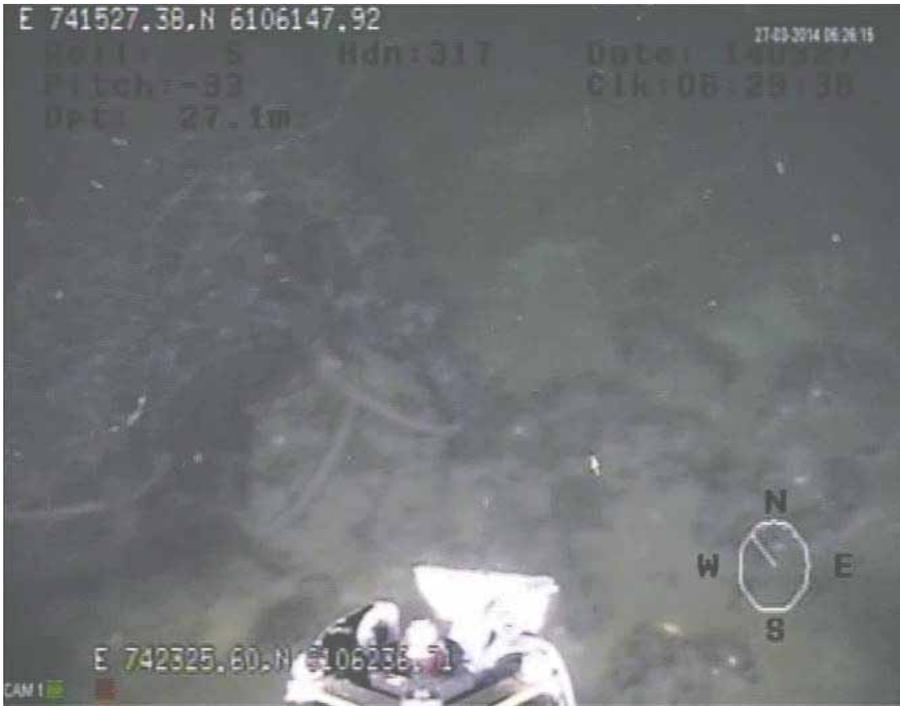
Figur 196: Contact0167, fiskenet. ROV-foto.

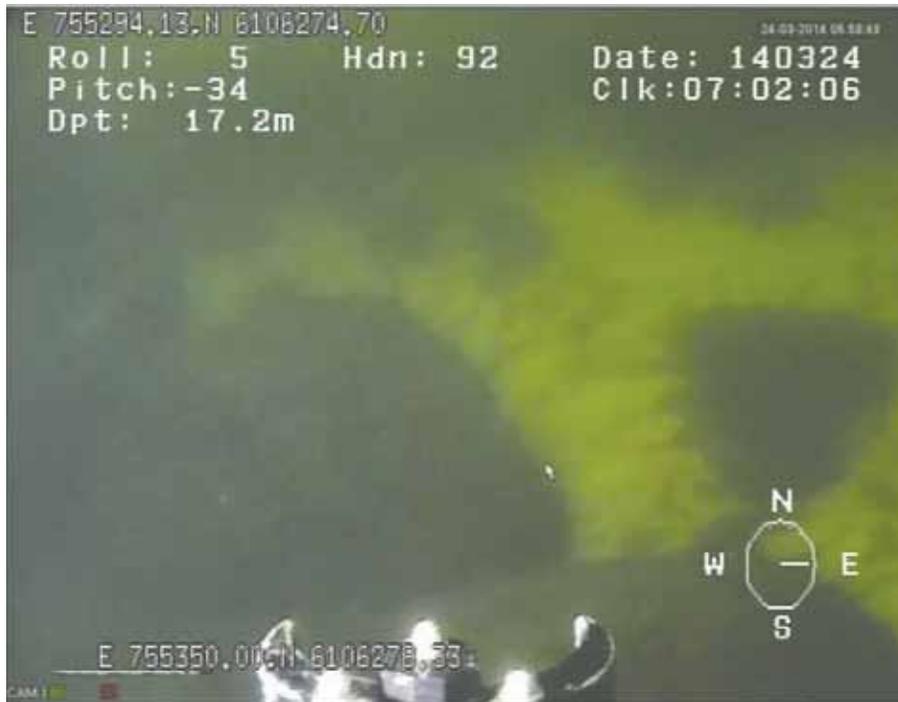
Figur 198: Contact0168, store sten. ROV-foto.

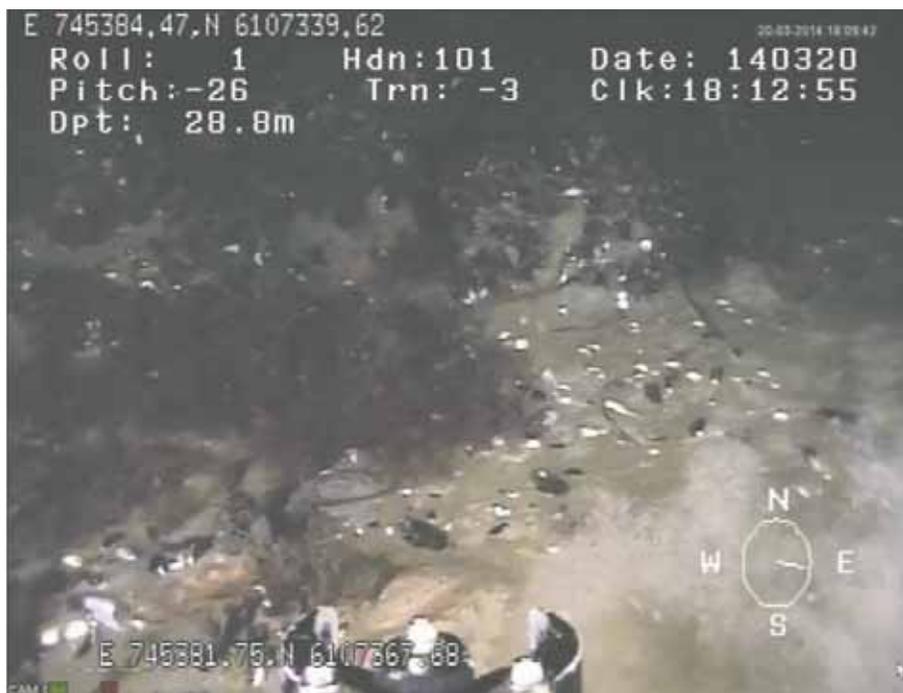
Figur 200: Contact0170, stenbunke. ROV-foto.

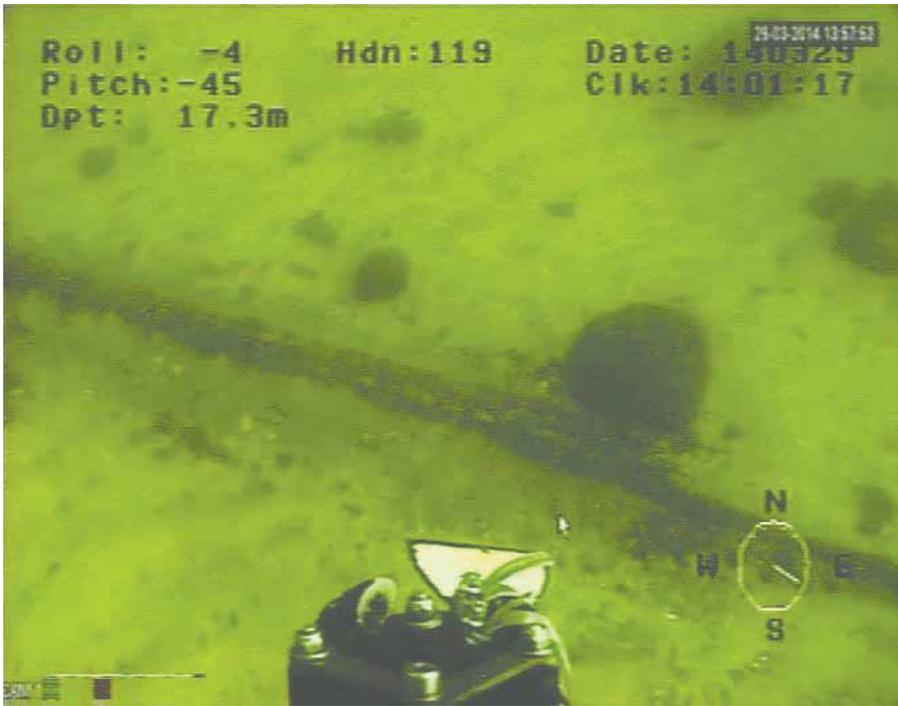
Figur 202: Contact0174, bundgarnspæl. ROV-foto.

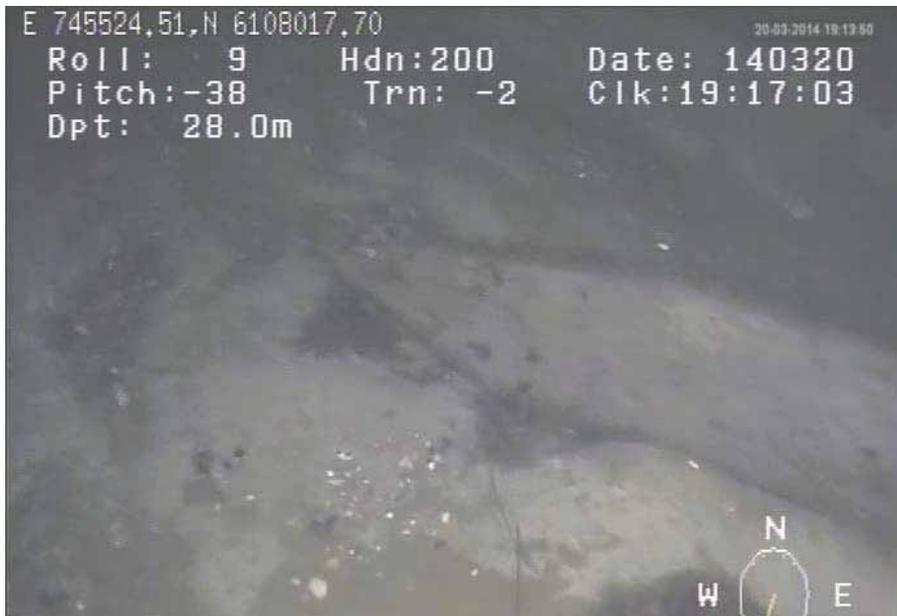
Figur 204: Contact0176, bundgarnspæl. ROV-foto.

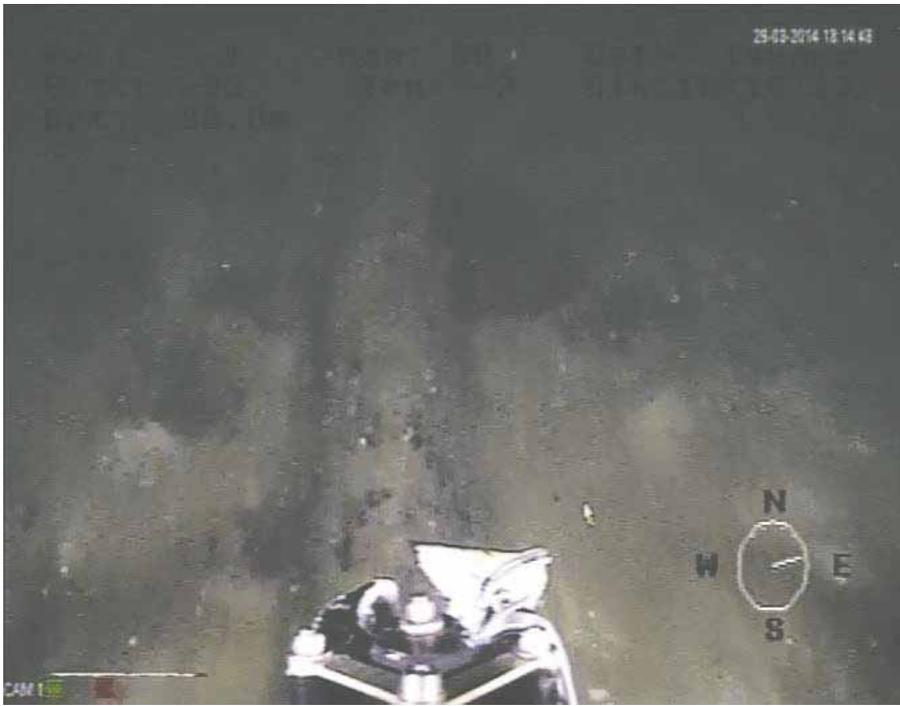
Figur 206: Contact0177, bundgarnspæl. ROV-foto.

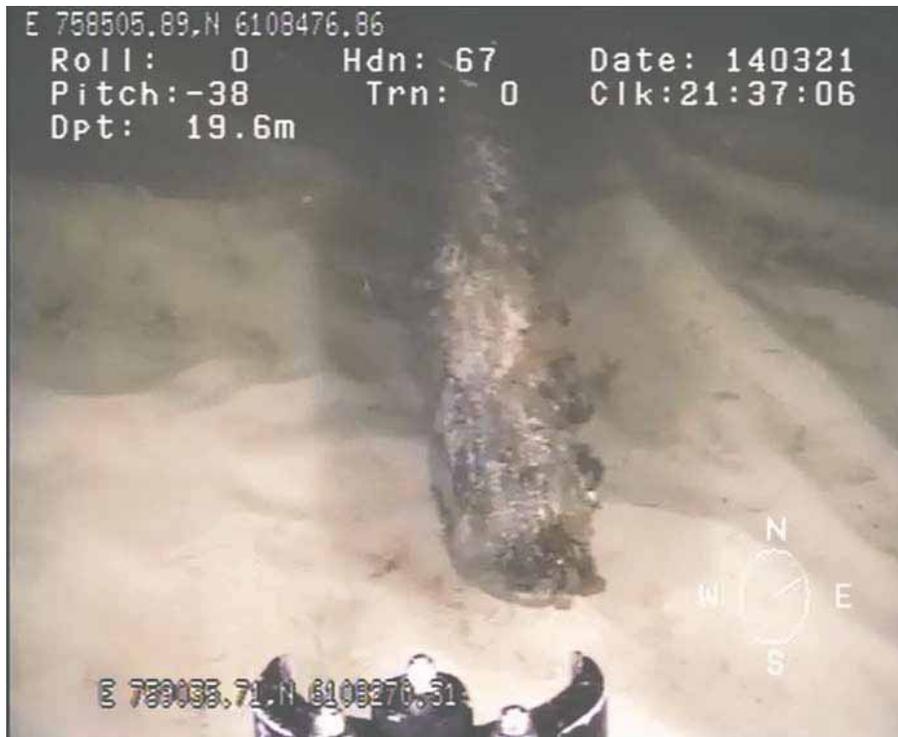
Figur 208: Contact0180, bundgarnspæl. ROV-foto.

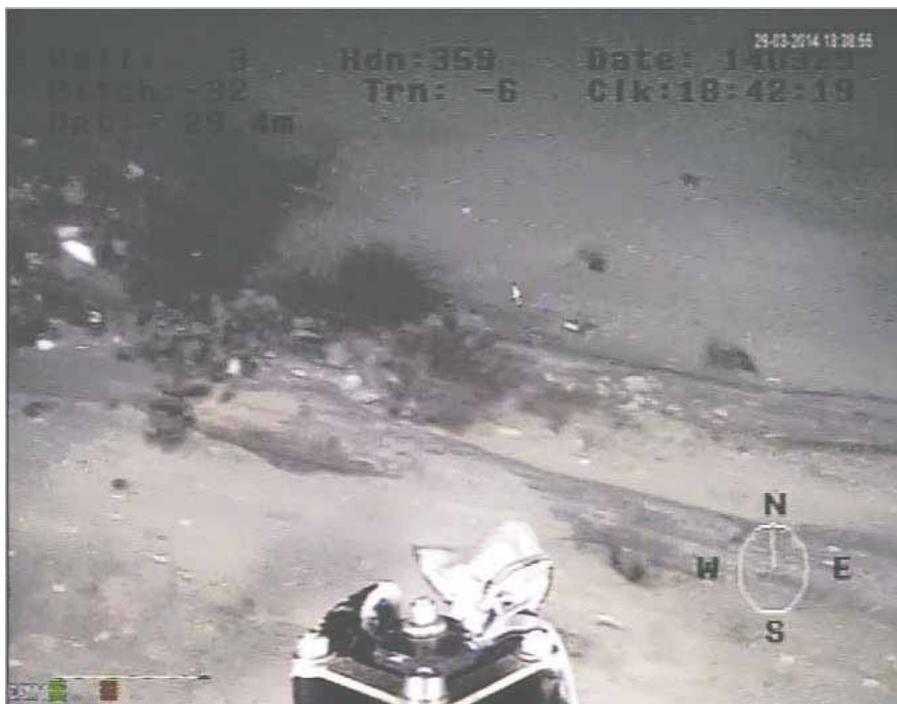
Figur 210: Contact0181, bundgarnspæl. ROV-foto.

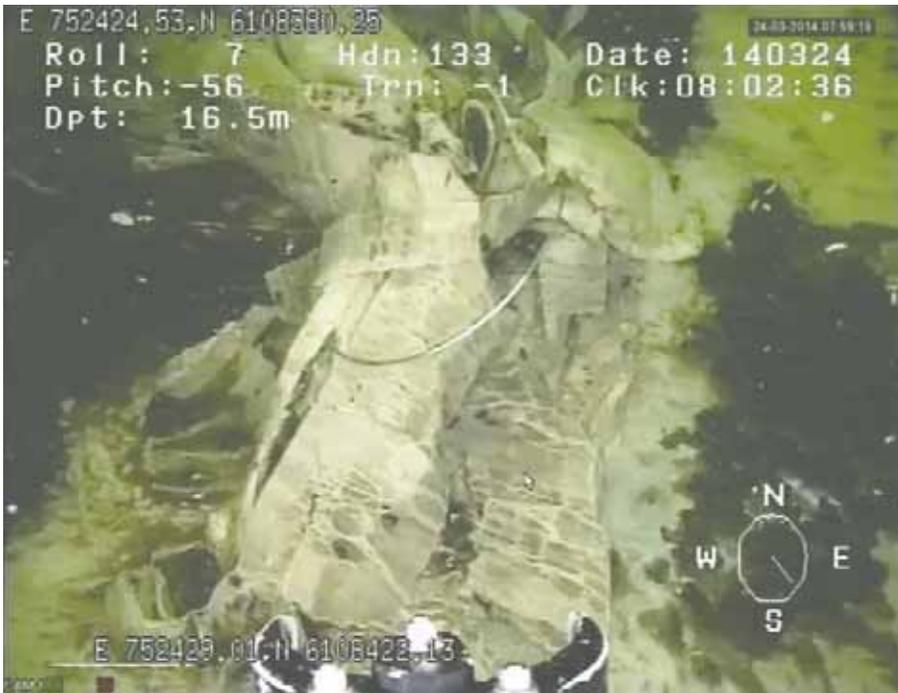
Figur 212: Contact0185, sejl og rigning fra moderne yacht. ROV-foto.

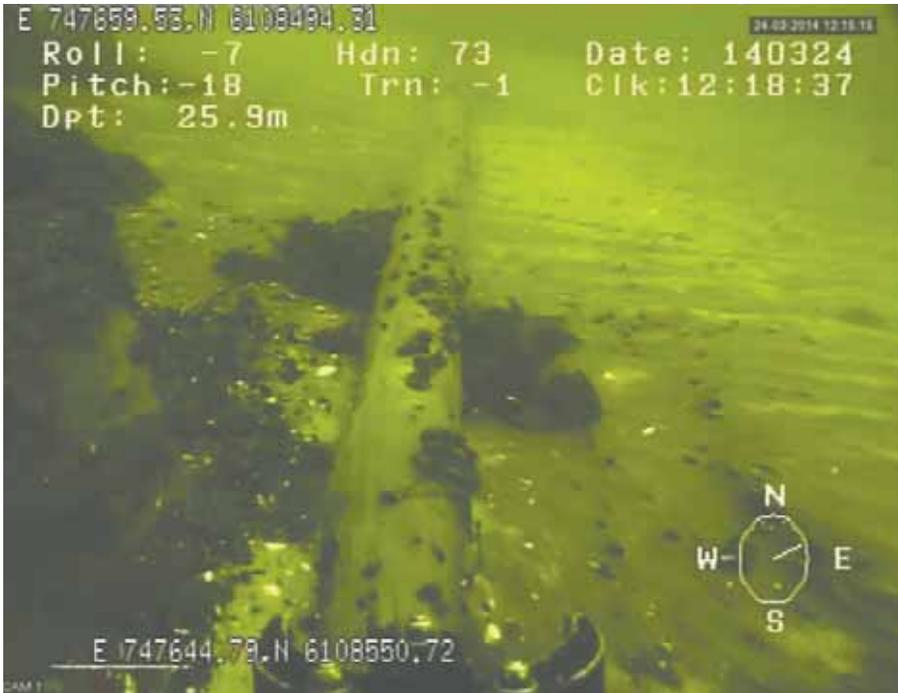
Figur 214: Contact0186, bundgarnspæl. ROV-foto.

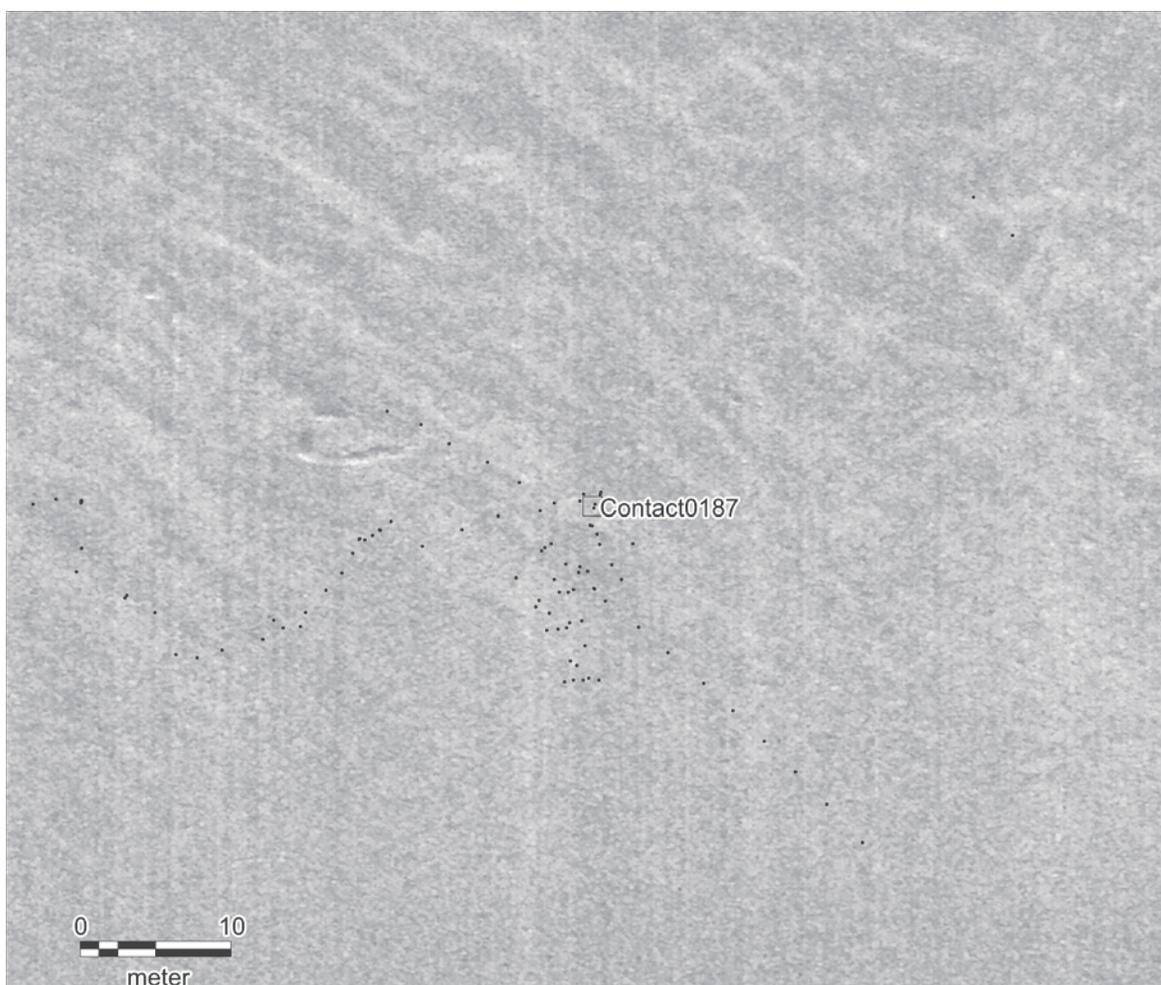
Figur 215: Contact0187. SSS.

Objektet blev ikke fundet indenfor det fastsatte søgeområde. Der kan være tale om et flygtigt objekt ført bort af strømmen.

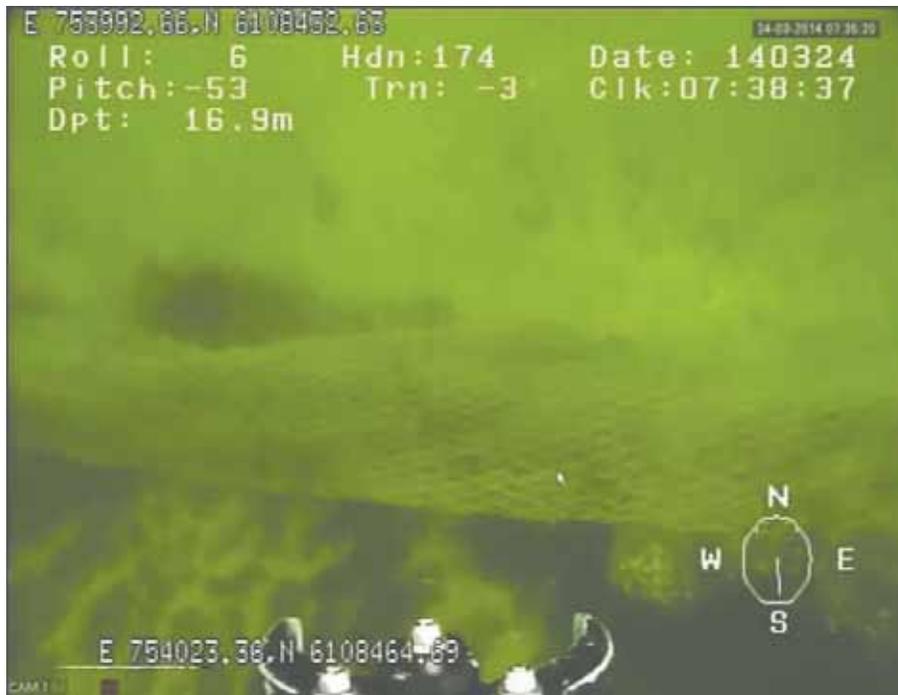
Figur 216: Contact0187, fiskenet. ROV-foto.

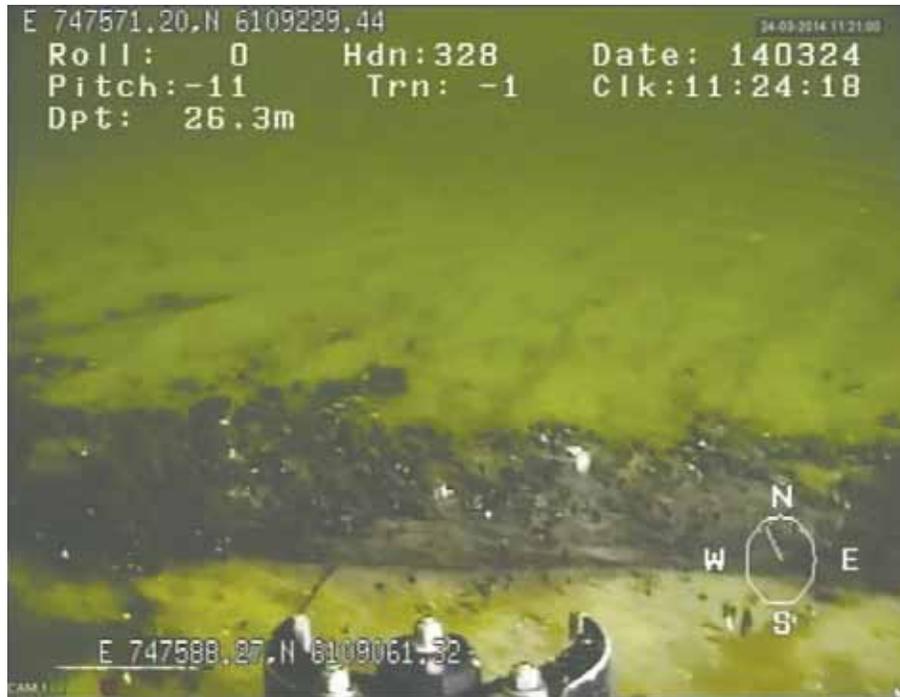
Figur 218: Contact0191, bundgarnspæl. ROV-foto.

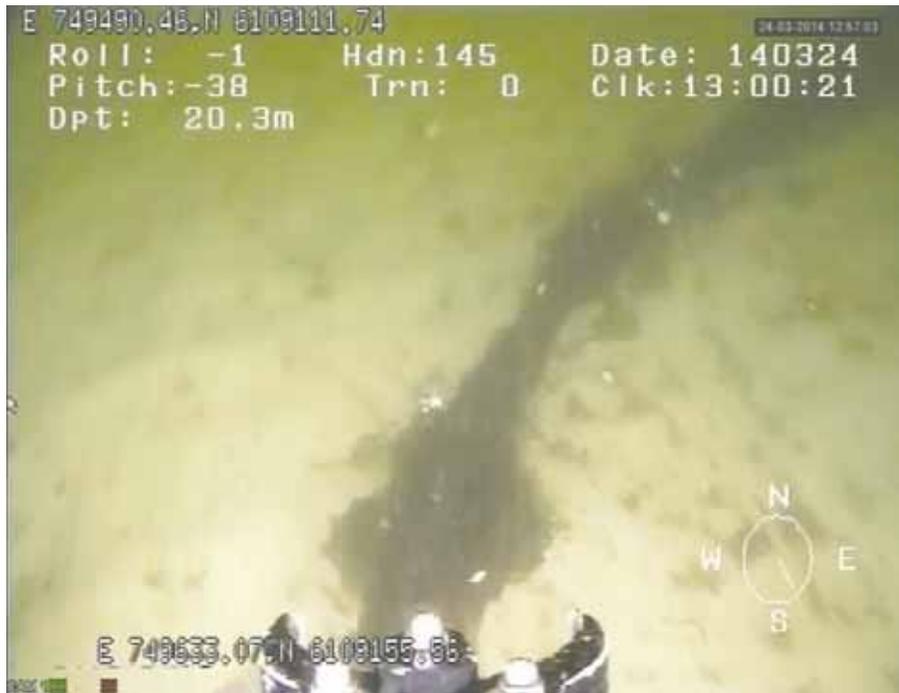
Figur 220: Contact0194, reb. ROV-foto.

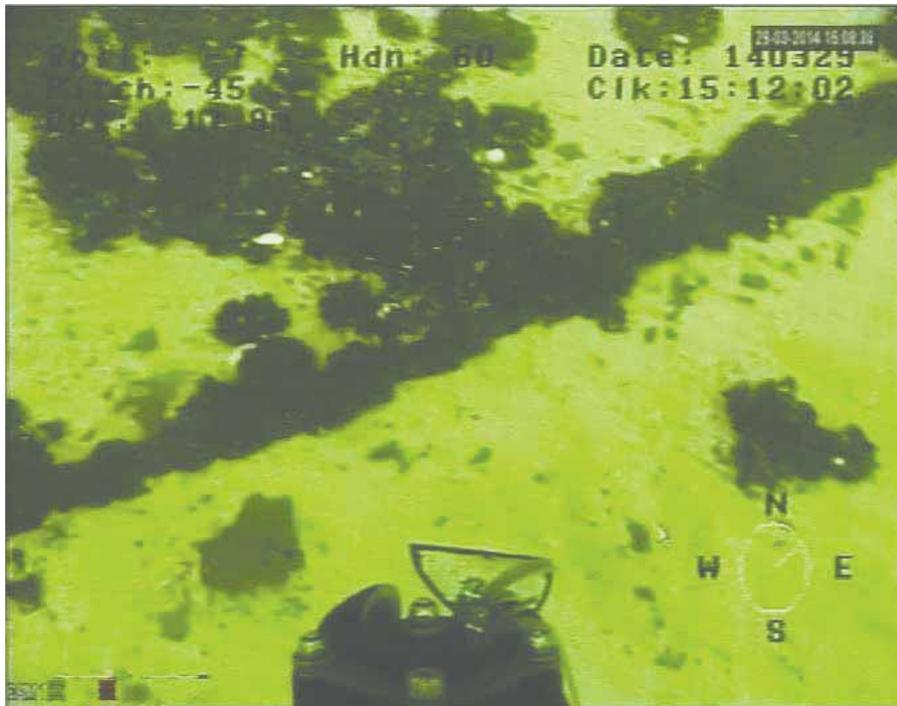
Figur 223: Contact0197, moderne reb. ROV-foto.

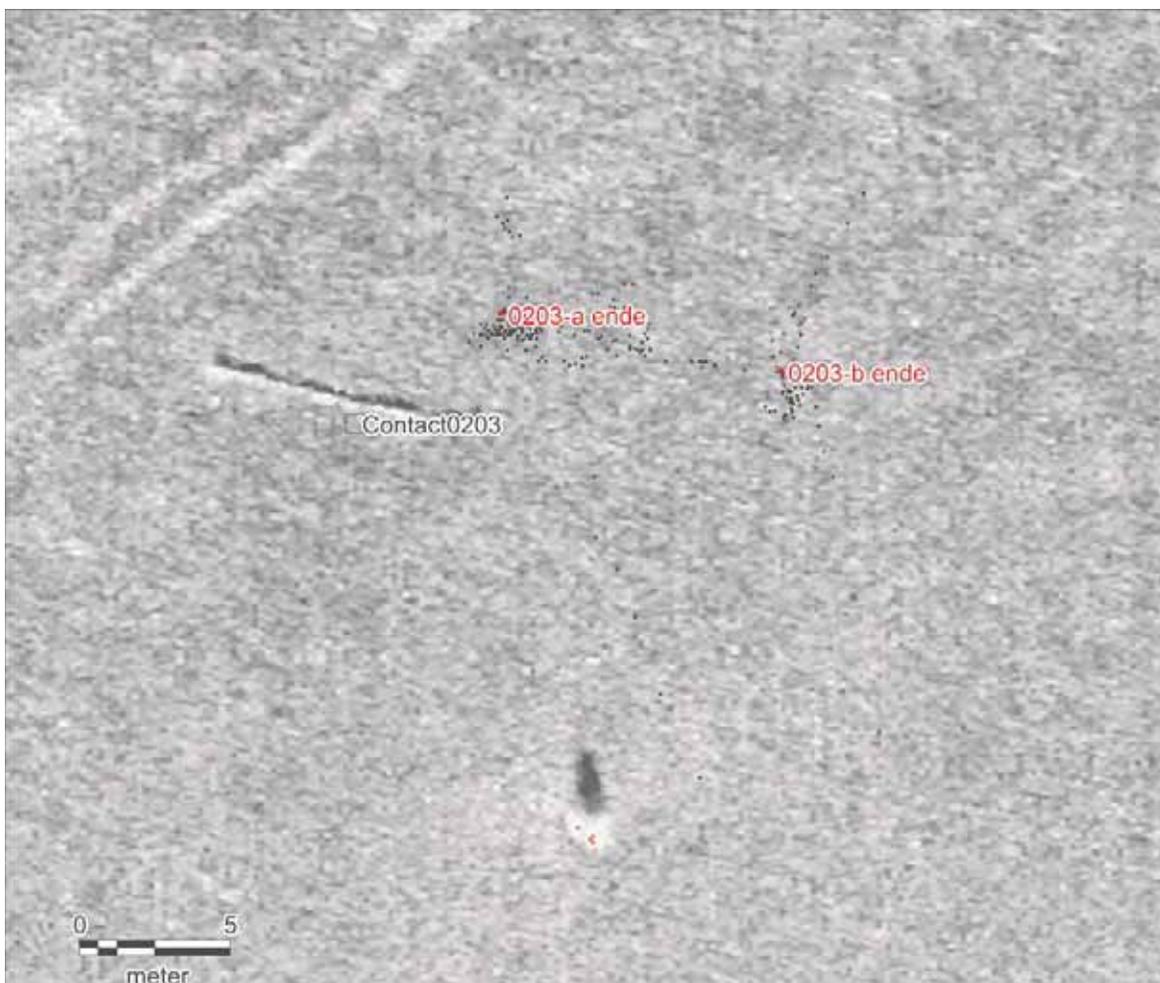
Figur 227: Contact0203. SSS.

Bundgarnspæl; tilspidset.

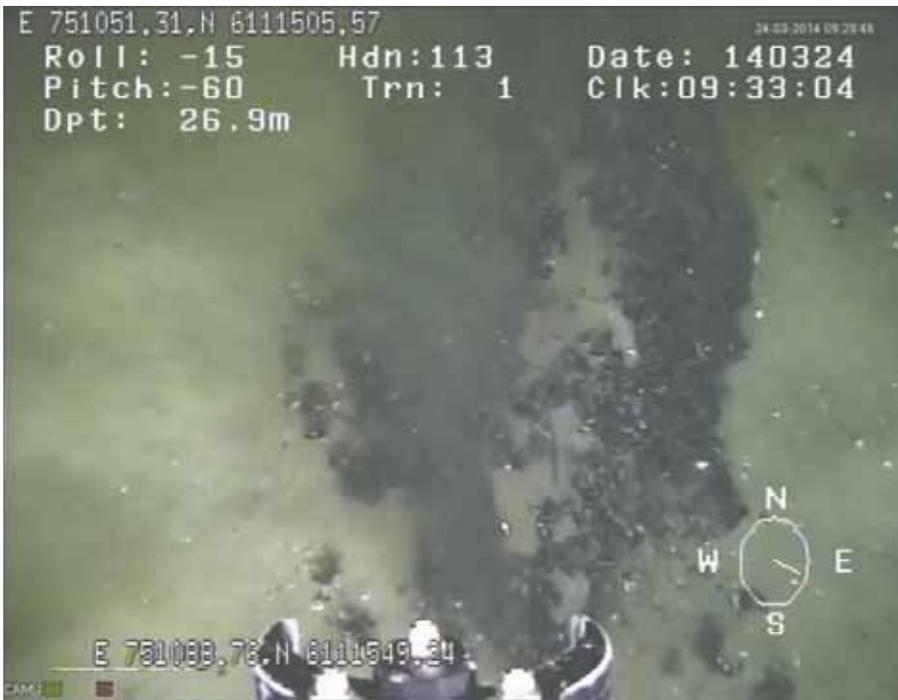
Figur 228: Contact0203, bundgarnspæl. ROV-foto.

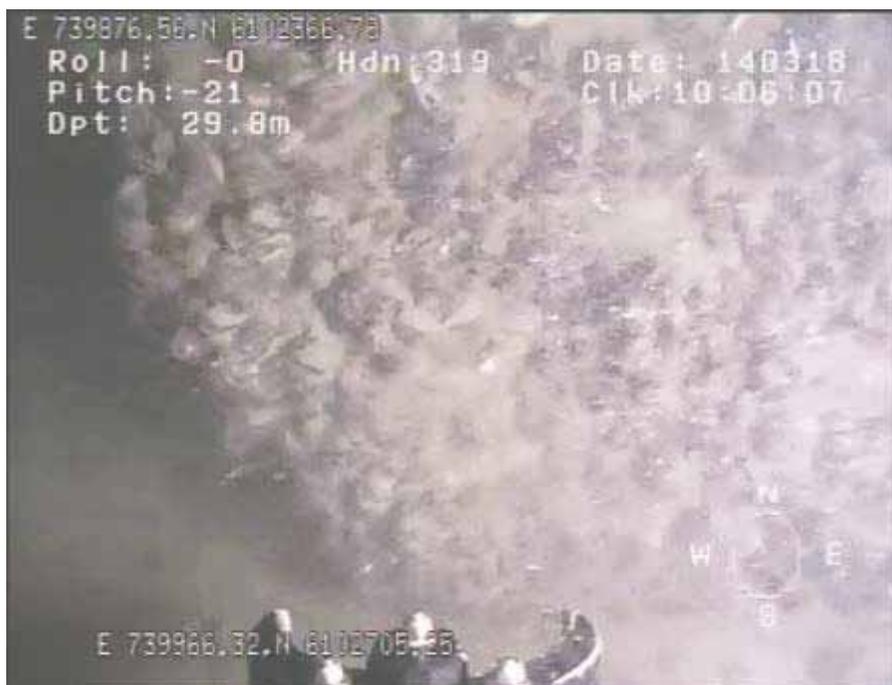
Figur 230: Contact 0205, stor sten. ROV-foto.
